## *COMMUNE DE CONTRISSON*

### Zone de loisirs « La Ballastière »

Profil de baignade de type 1

28 février 2020

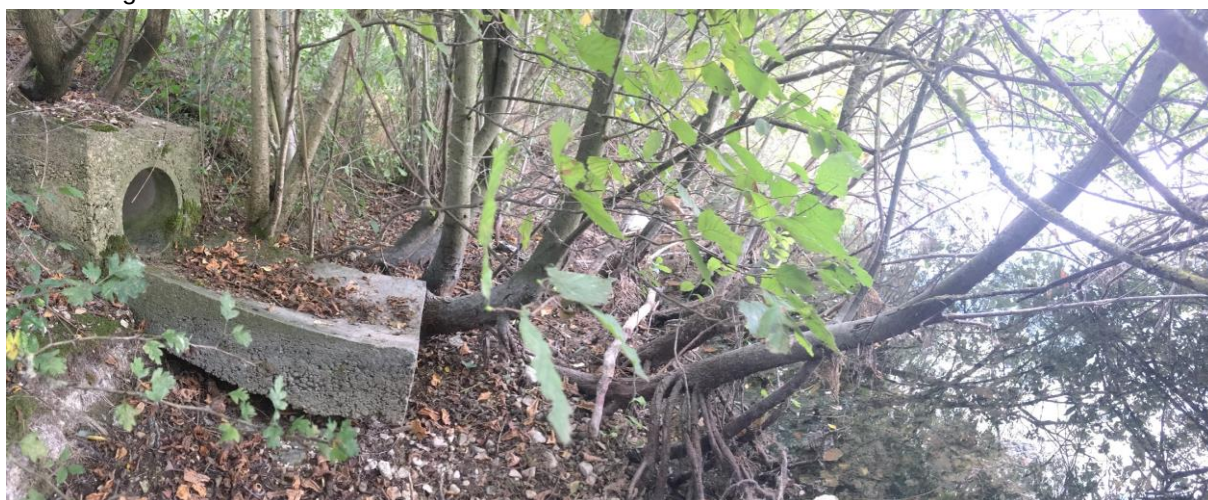
Par temps de pluie, une autre alimentation en eau apparaît, car un fossé de la voie ferrée Paris-Strasbourg est raccordé sur la ballastière.

Figure 4 : exutoire du fossé SNCF sur les berges de la Ballastière

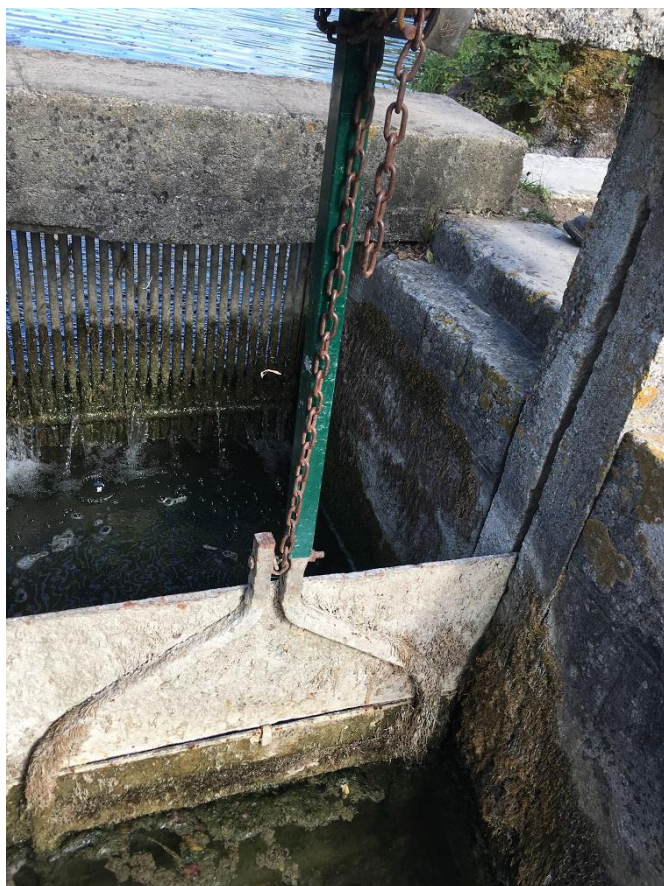
Enfin, la Ballastière possède une sortie d'eau sous la forme d'un vannage permettant de réguler approximativement le niveau du plan d'eau. Un petit fossé récupère l'eau sortie de la Ballastière et l'emmène vers le ruisseau de Bouillonfontaine / ruisseau des Fontaines / ruisseau de la Fontaine, affluent de l'Ornain. Nous avons mesuré les dimensions caractéristiques de la vanne et de l'écoulement le jour de votre visite (17/09/2019), ce qui permet d'estimer le débit de sortie à 12 L/s. Il s'agit vraisemblablement d'un débit minimum car la nappe alluviale était dans une situation de basses eaux.

Figure 6 : vanne de sortie de la Ballastière (photographie Génie de l'eau 17/09/2019)

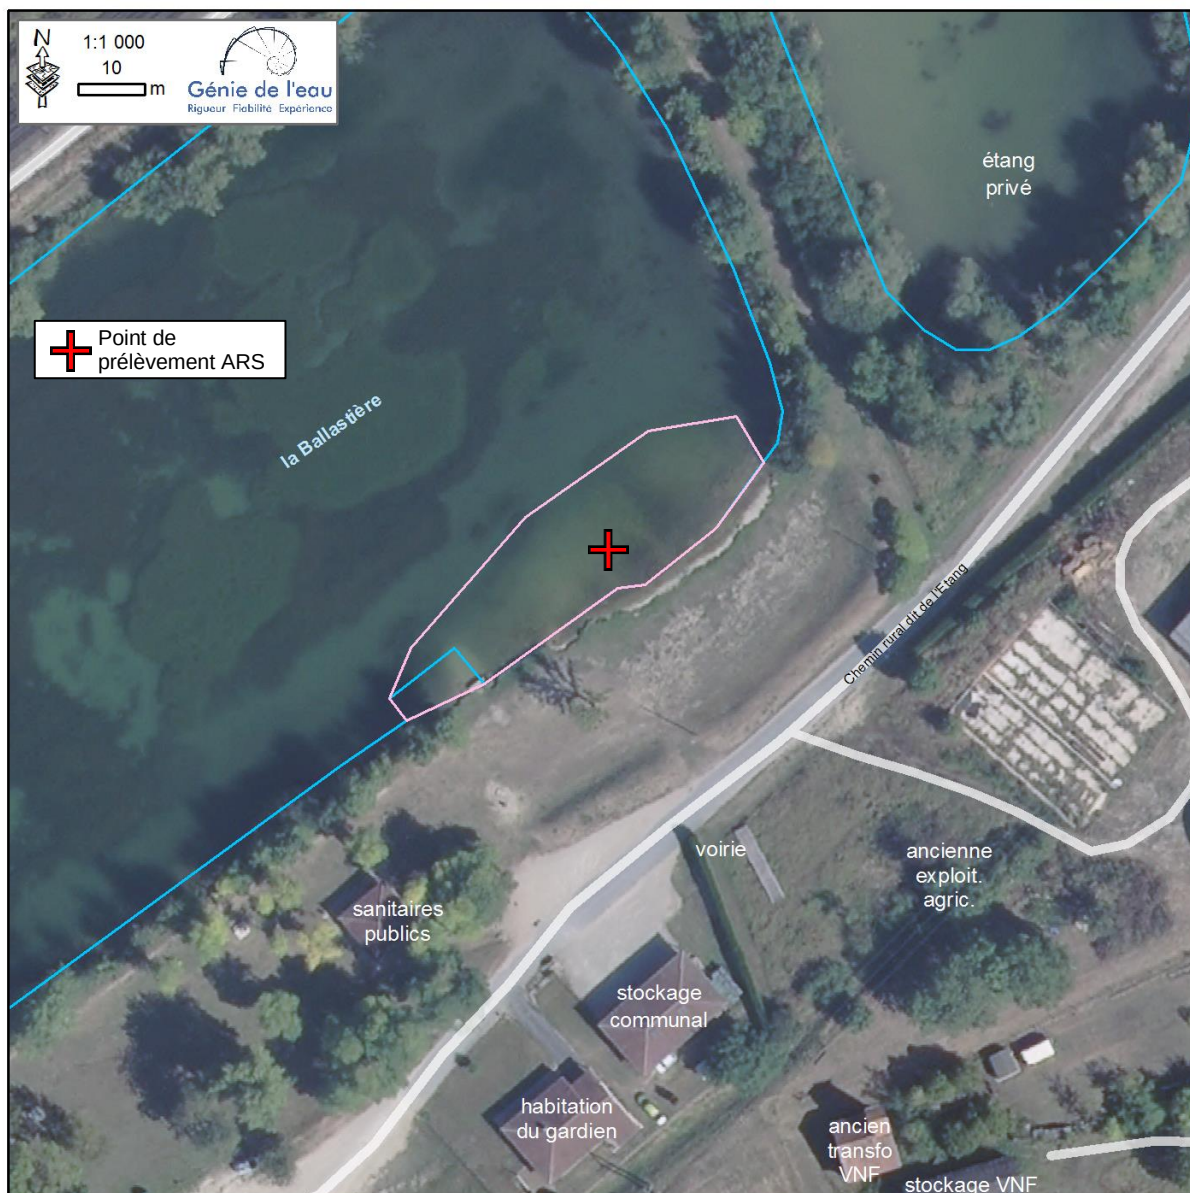
L'accès à l'eau présente une longueur de berge d'environ 60 m et le point le plus lointain exploré par les baigneurs se situe à une vingtaine de mètres de la berge. La superficie de la zone de baignade est de l'ordre de 930 m<sup>2</sup>. La profondeur n'est pas connue mais le gardien pense que les nageurs s'arrêtent approximativement là où ils n'ont plus pied (environ 1.8 m), et le fond semble aller en pente douce de la berge à la limite de baignade. La profondeur moyenne est ainsi estimée à 0.9 m. Le volume de la baignade est estimé à 840 m<sup>3</sup>.

Figure 16 : localisation de la zone de baignade

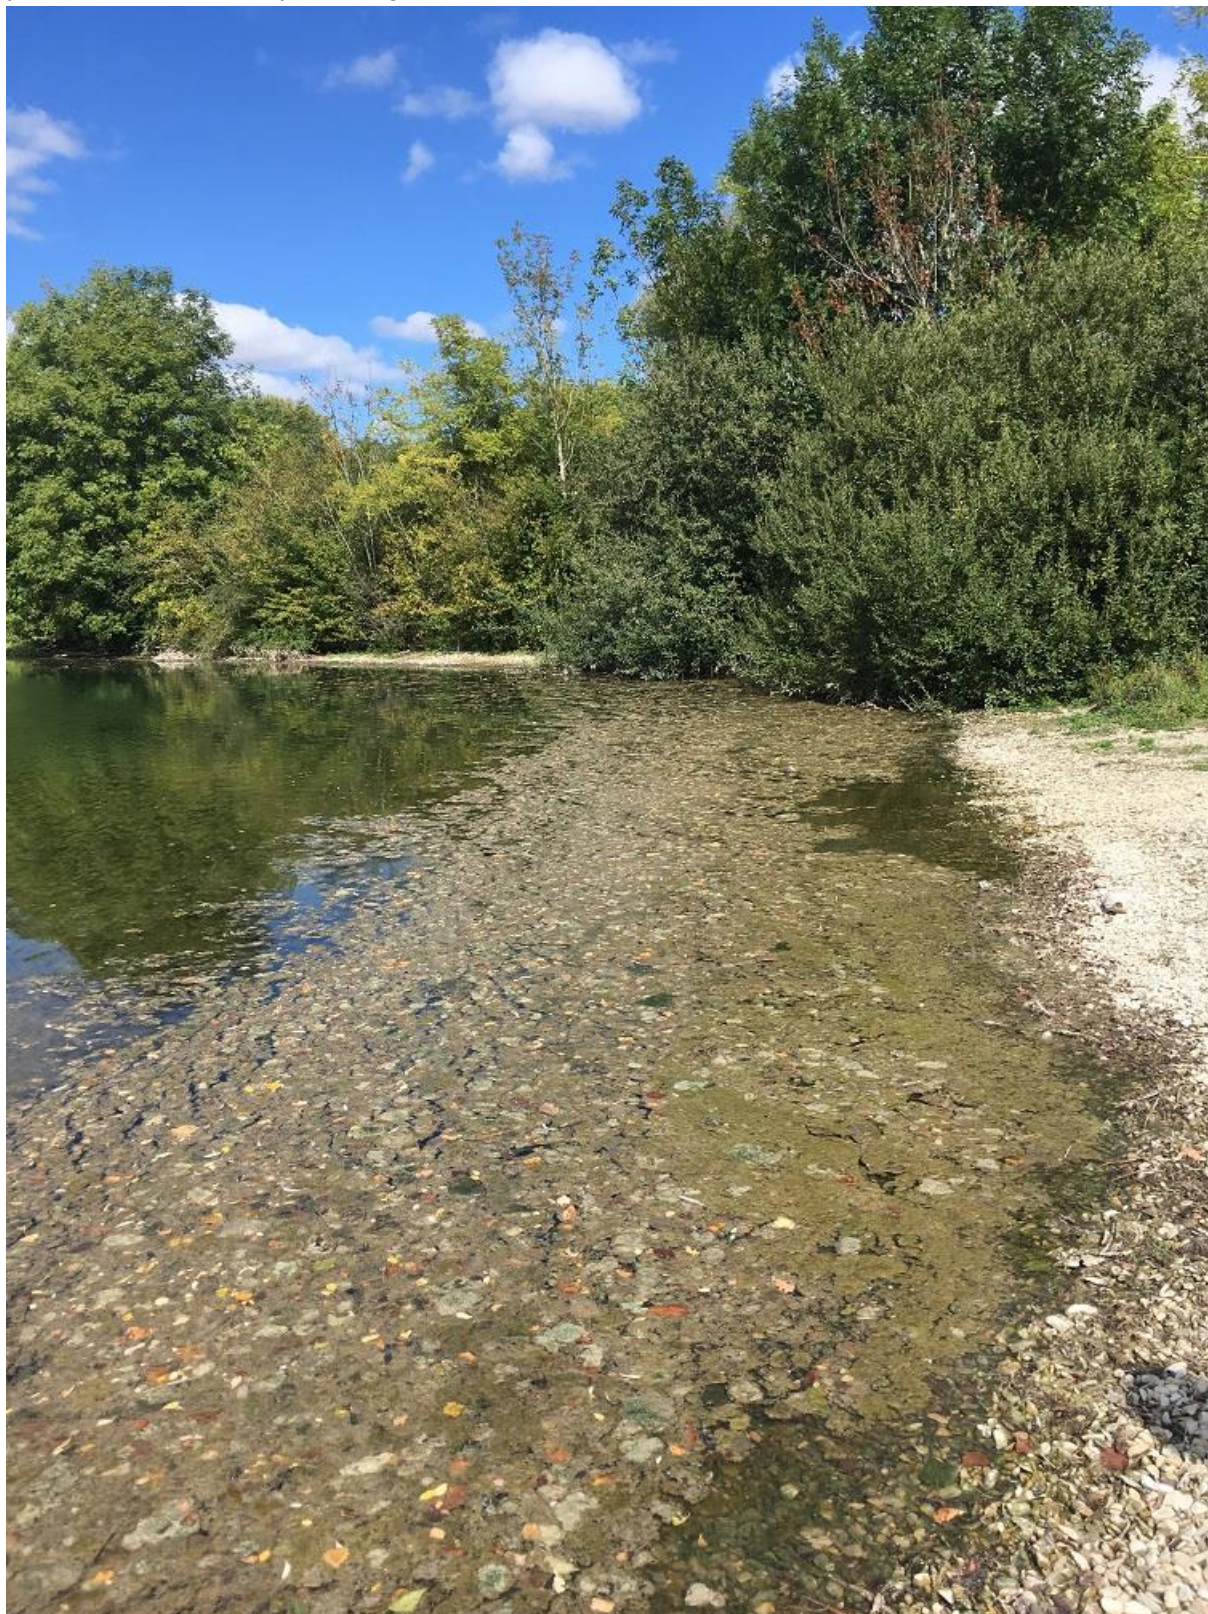
Aucune végétation émergée n'est présente dans la zone de baignade, ni de manière générale dans la Ballastière. Toutefois certaines années, en fin de saison, des mousses et des plantes flottantes s'accumulent sur les bords de la plage. Nous avons pu observer cet amas en septembre 2019, sans pouvoir identifier les espèces végétales en cause.

Figure 18 : accumulation de mousses et feuilles mortes au bord de la plage (photographie Génie de l'eau 17/09/2019)

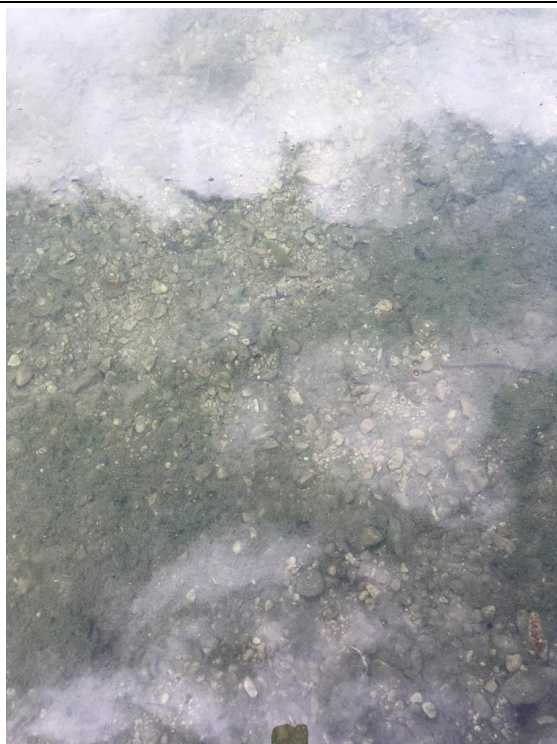
**Figure 19 : fond en gravier dans la zone baignade**

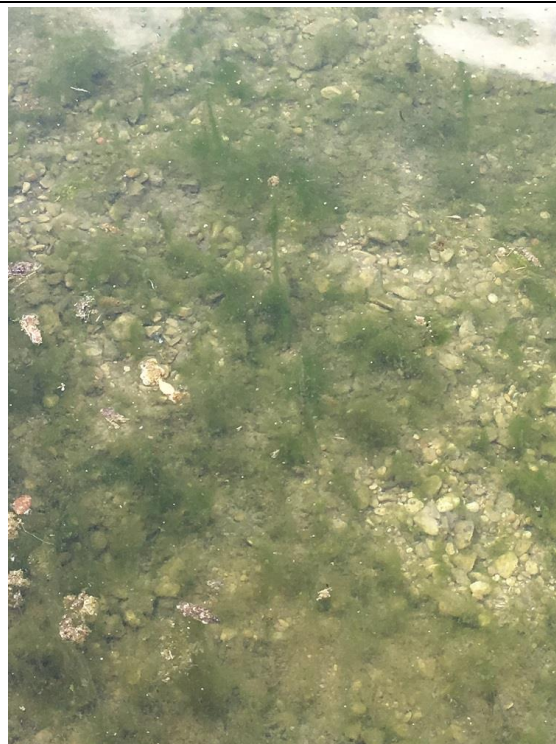
Une partie du fond est colonisé par des algues immergées. Il est difficile d'estimer la proportion de la Ballastière qui est colonisée par ces algues. D'après les couleurs visibles sur la photo aérienne de la région Grand Est (2018), nous estimons qu'environ la moitié de la Ballastière est colonisée, dans les secteurs correspondant vraisemblablement, en majorité, aux zones les moins profondes. L'espèce d'algue concernée n'a pas pu être identifiée. Les élus se souviennent également d'une autre sorte d'algue (non identifiée), qui poussait enracinée dans le fond de la Ballastière et remontait jusqu'à la surface. Cette algue n'a plus été vue depuis plusieurs années, vraisemblablement sous l'effet de la prédation de quelques carpes Amour qui ont été introduites une fois dans cet objectif (quelques spécimens sont toujours vivants. Pour information, l'introduction d'Amours est aujourd'hui plutôt déconseillée, car ce poisson herbivore est « trop » efficace dans le broutage des plantes, et risque de laisser un désert végétal qui va ensuite profiter aux algues filamenteuses non comestibles par les poissons).

**Figure 20 : fond colonisé par des algues dans la zone de baignade**

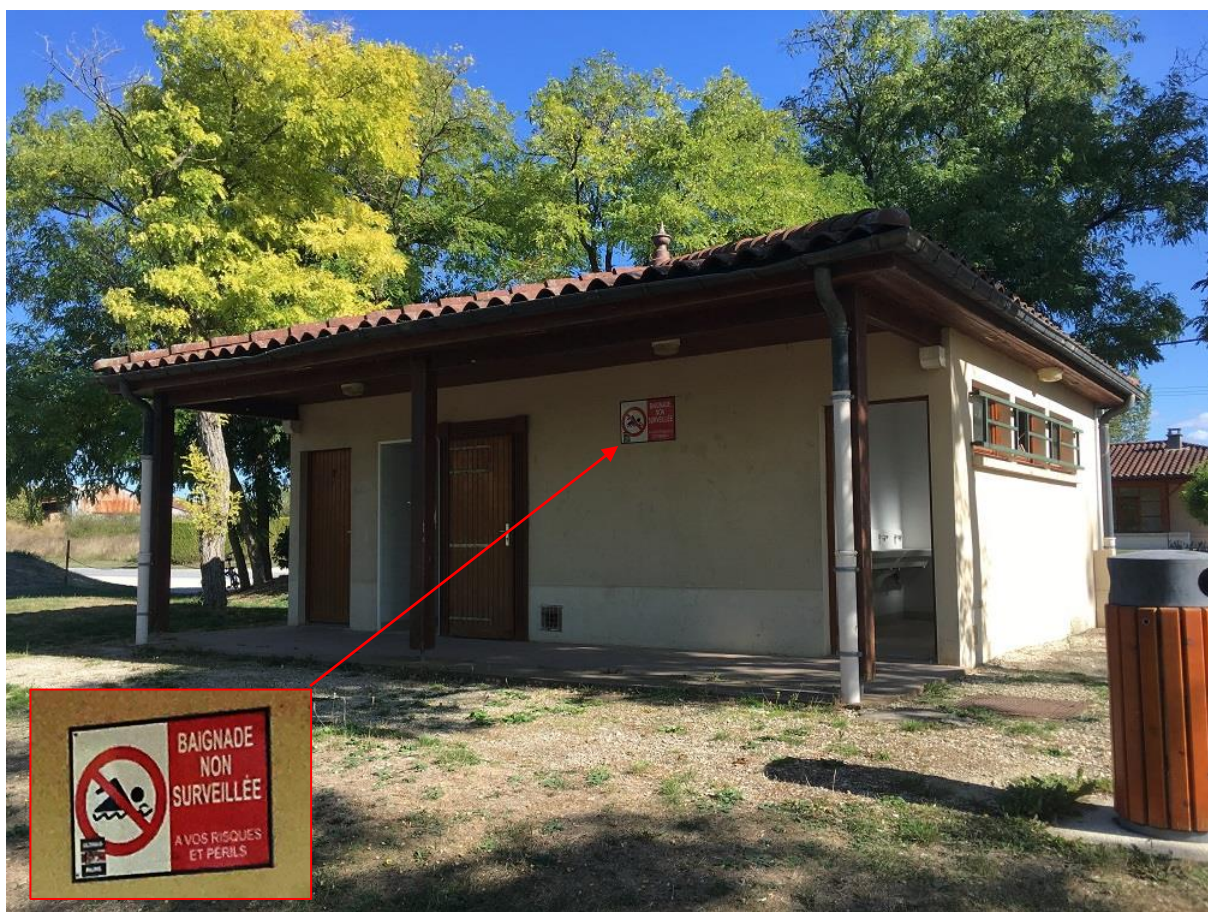
Les équipements sanitaires sont constitués d'un cabanon contenant des toilettes (2 WC femmes, 2 WC hommes, 3 urinoirs, 1 WC handicapés, 1 douche). Il n'y a pas de poste de secours, la baignade n'étant pas surveillée, mais un Défibrillateur Automatique Externe est installé sur l'un des murs. Le panneau « baignade non surveillée à vos risques et périls » est apposé sur ce cabanon. L'espace disponible dans le cabanon permettra si nécessaire d'installer un poste de secours lorsque la baignade sera surveillée.

Figure 21 : sanitaires de la Ballastière

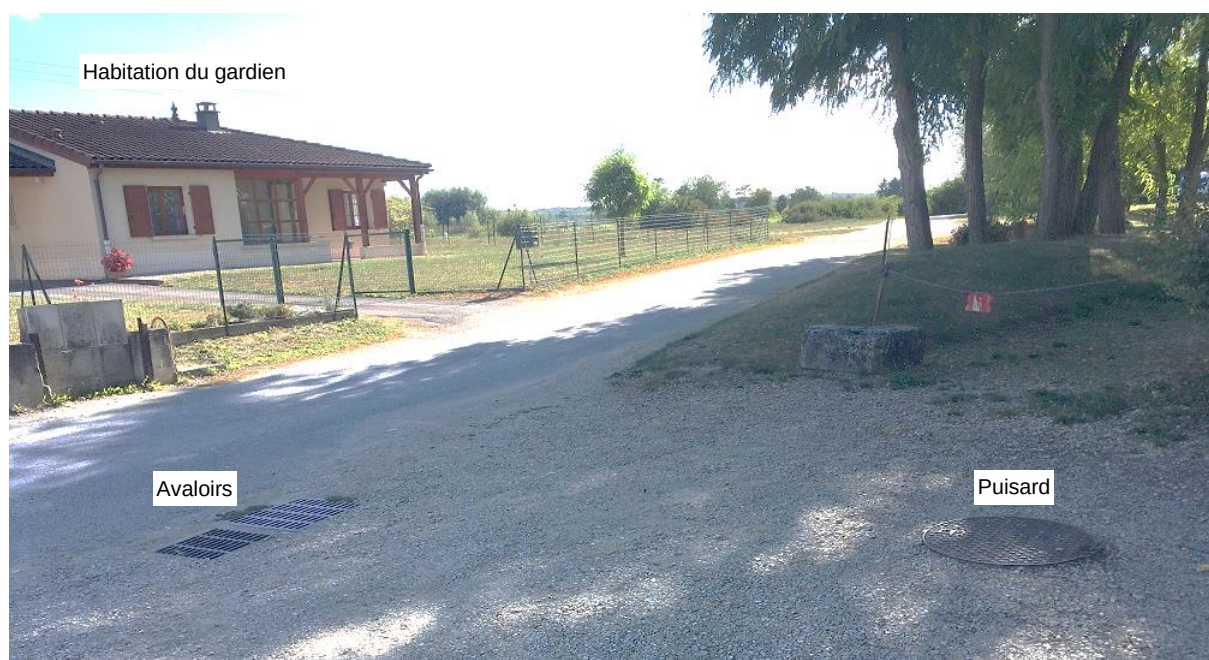
Il existe également un avaloir à l'extrémité de la voirie, relié à un puisard d'infiltration dans la nappe alluviale (en aval hydraulique de la baignade). Cet avaloir collecte toute la voirie goudronnée qui fait la jonction entre la rue de la Ballastière et l'habitation du gardien, soit environ 1 400 m<sup>2</sup>. Il s'agit d'une voirie peu fréquentée (elle dessert exclusivement la Ballastière) qui ne présente pas de risque particulier pour la sécurité sanitaire de la baignade en dehors du cas éventuel d'un accident de la route (qui nécessiterait une fermeture préventive immédiate de la baignade).

Figure 41 : photographie de l'avaloir à l'extrémité de la voirie d'accès à la Ballastière (Génie de l'eau, 17/09/2019)

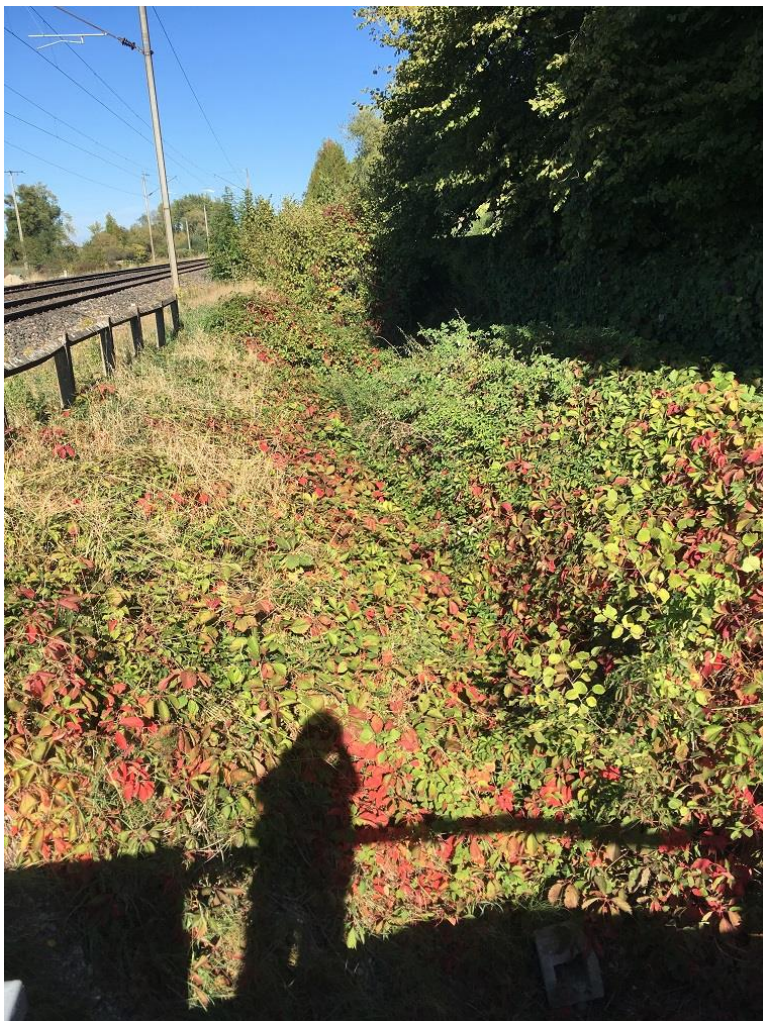
**Figure 46 : fossé de la voie ferrée (tronçon aval) juste en amont du busage final (photographie Génie de l'eau 17 septembre 2019, prise depuis le passage à niveau)**

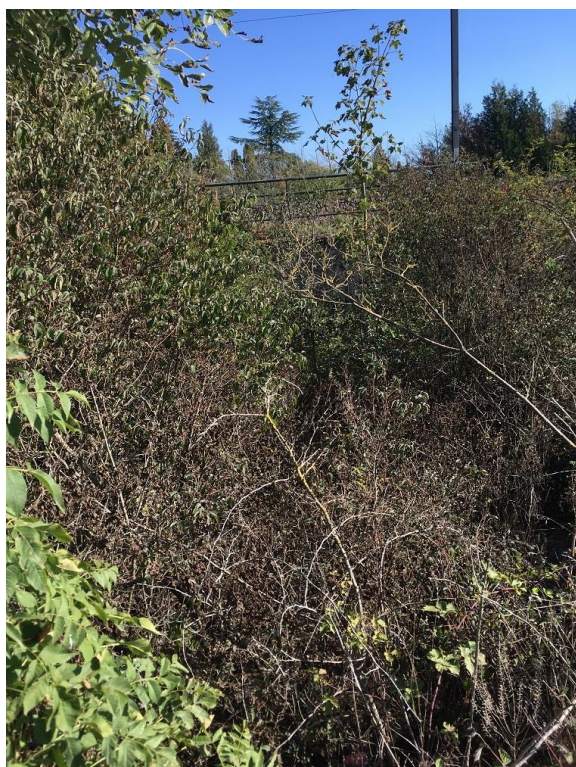
**Figure 48 : petite traversée sous la voie ferrée au niveau de la zone de stockage de matériel (tronçon aval) (photographie Génie de l'eau 17septembre 2019)**

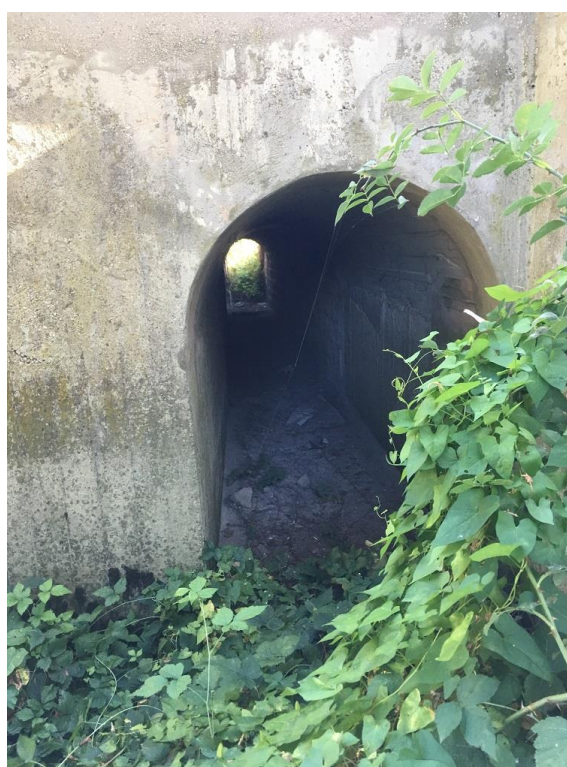
**Figure 49 : traversée principale sous la voie ferrée au niveau de l'exploitation agricole (tronçon amont) (photographie Génie de l'eau 17septembre 2019)**

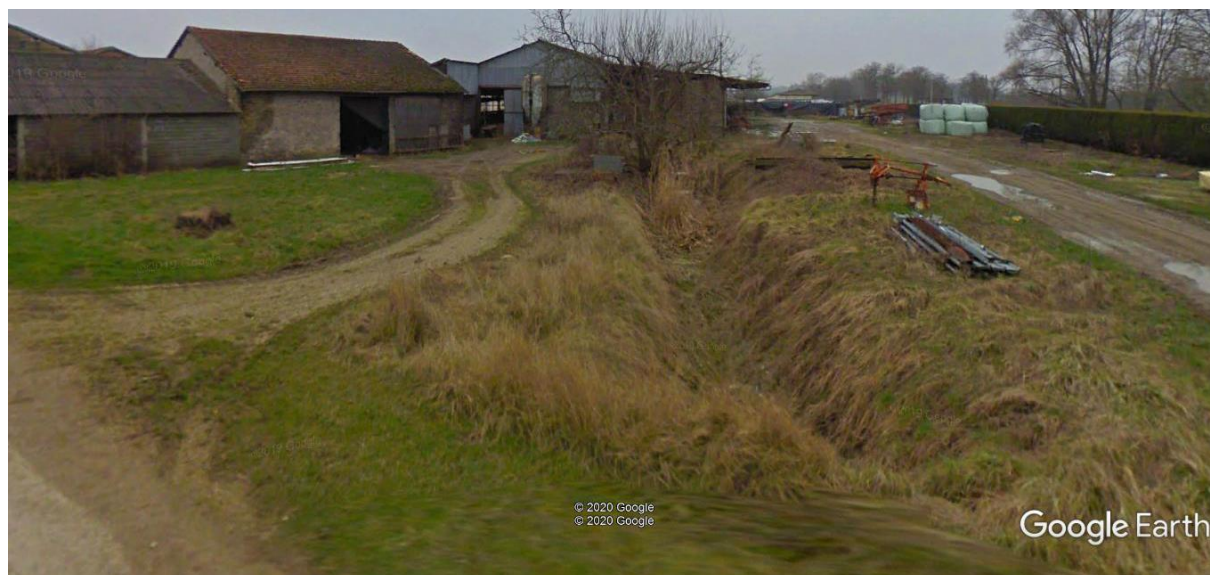
**Figure 50 : fossé SNCF (tronçon amont) dans sa traversée de l'ancienne exploitation agricole parcelle 0121 section ZC (photographie Google Earth, août 2011)**
