Ville de Saint Philibert

Profil de vulnérabilité de la zone de baignade de Kernevest

- Version 2 - Décembre 2010 -

SAUR Centre Morbihan – Pôle « Ingénierie & Projets »
Z.C. de Porte Océane
Rue du Portugal

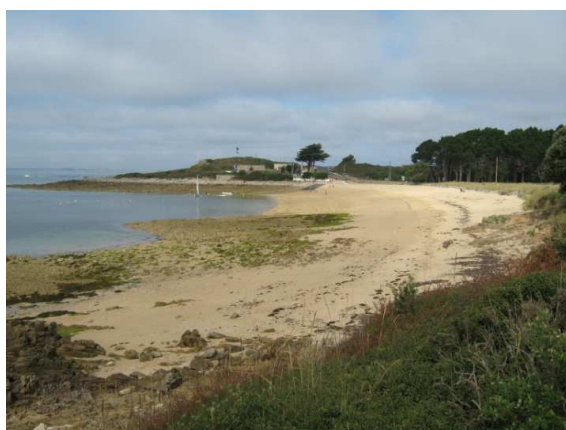
Figure n°15 : Plage de Kernevest

La plage de Kernevest, de type naturelle, présente un substrat sableux, sur 250 mètres de long environ et une trentaine de mètres de largeur. Des enrochements à l'Ouest et à l'Est délimitent ce périmètre sableux. La plage est délimitée à l'Ouest par le fort de Kernevest, construit en 1895 et qui abrite aujourd'hui l'école de voile. La pointe de Ker Yondre, bordée de conifères délimite la partie Est de la plage.

La partie haute de la plage est délimitée par des pelouses à laïche des sables (*Carex arenaria*) sur le linéaire de dune compris entre les enrochements. Au-delà de cette végétation se trouve la route départementale puis une pinède.

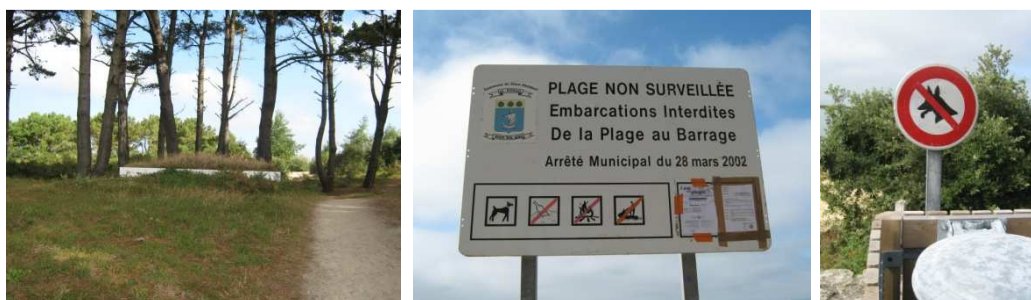
Figure n°16. : Installations disposées sur la plage de Kernevest

La plage de Kernevest est peu aménagée. Une aire de stationnement, non goudronnée se trouve en retrait. Le stationnement des camping-cars n'est pas autorisé. Des toilettes publiques reliées au réseau d'assainissement collectif, sont également présentes sous la pinède. Des poubelles et des bancs sont disposés sous la pinède en amont de la plage.

Des panneaux d'informations, présents aux entrées de la plage rappellent les interdictions (pas de camping, de feu, de chiens...) et présentent les derniers résultats bactériologiques réalisés par l'ARS. Des panneaux spécifiques à l'interdiction des chiens sur la plage sont également présents au niveau des accès

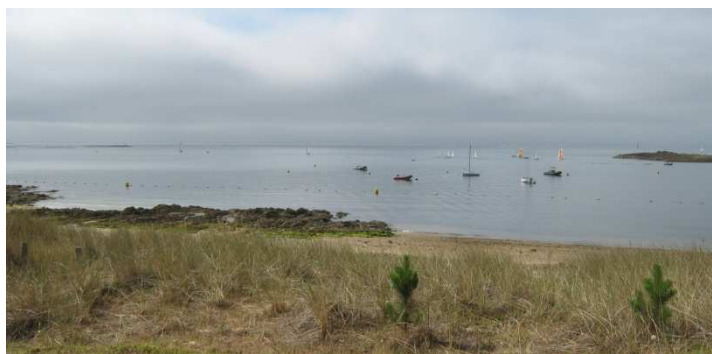
Figure n°17 : Mouillages de Kernevest

L'entretien des plages est assuré par les services techniques de la municipalité. En période estivale, un ramassage manuel des déchets a lieu de façon hebdomadaire et l'entretien des plages est assuré de façon quotidienne (ratissage au râteau pour préserver la laisse de mer). Au niveau de Kernevest, la cale est réservée à l'école de voile. Une petite zone de mouillage est également présente devant la plage.

La zone de baignade, non-surveillée, est délimitée par un périmètre de bouées jaunes. Contrairement à la plage de Men-er-Beleg située dans le fond de l'anse de Tréhennarvour, la plage de Kernevest semble avoir une pente de profondeur plus importante que pour la plage voisine.

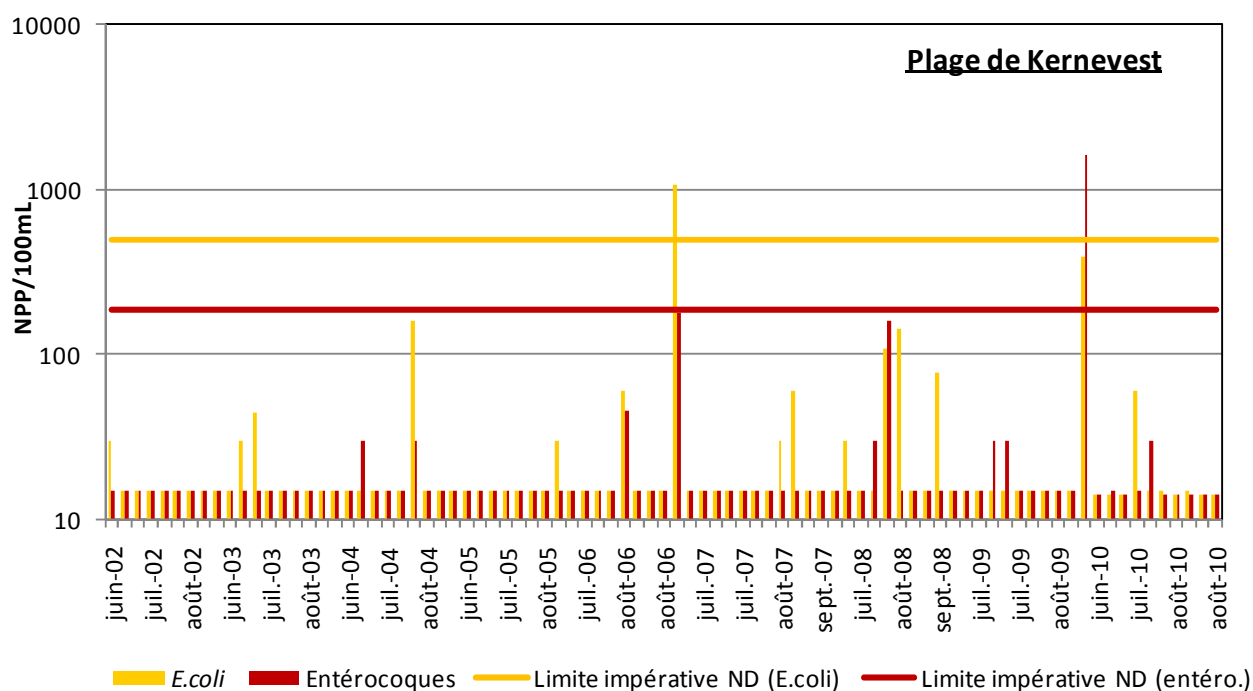
L'évolution des concentrations bactériennes relevées au cours de ces huit dernières années est présentée dans le graphique ci-dessous. Les lignes continues représentent les limites impératives imposées par la nouvelle directive pour les *E.coli* et les entérocoques. A noter cette dernière exigence de la nouvelle directive concernant l'apparition d'un seuil impératif pour les entérocoques (non présent dans l'ancienne directive). Plus résistants que les *E.coli* les entérocoques traduisent en général une pollution ancienne.

Figure n°20 : Evolution des concentrations bactériennes de 2002 à 2010 (ARS)

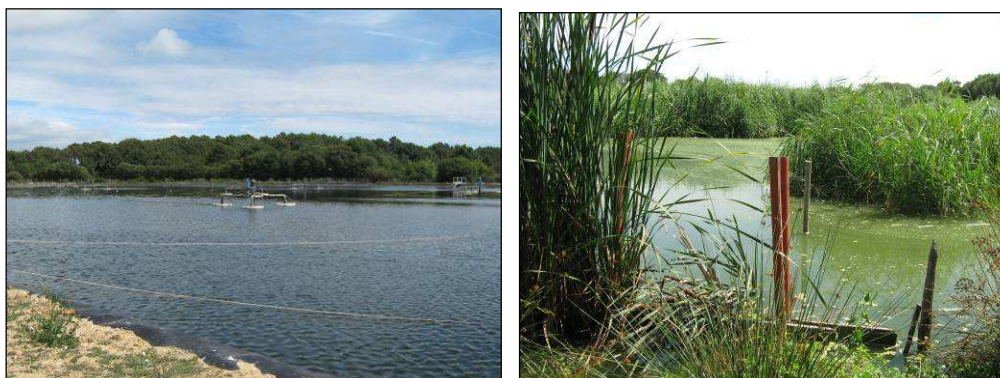
Figure n°30 : Bassin d'aération et bassin à macrophytes de la STEP de Kerran

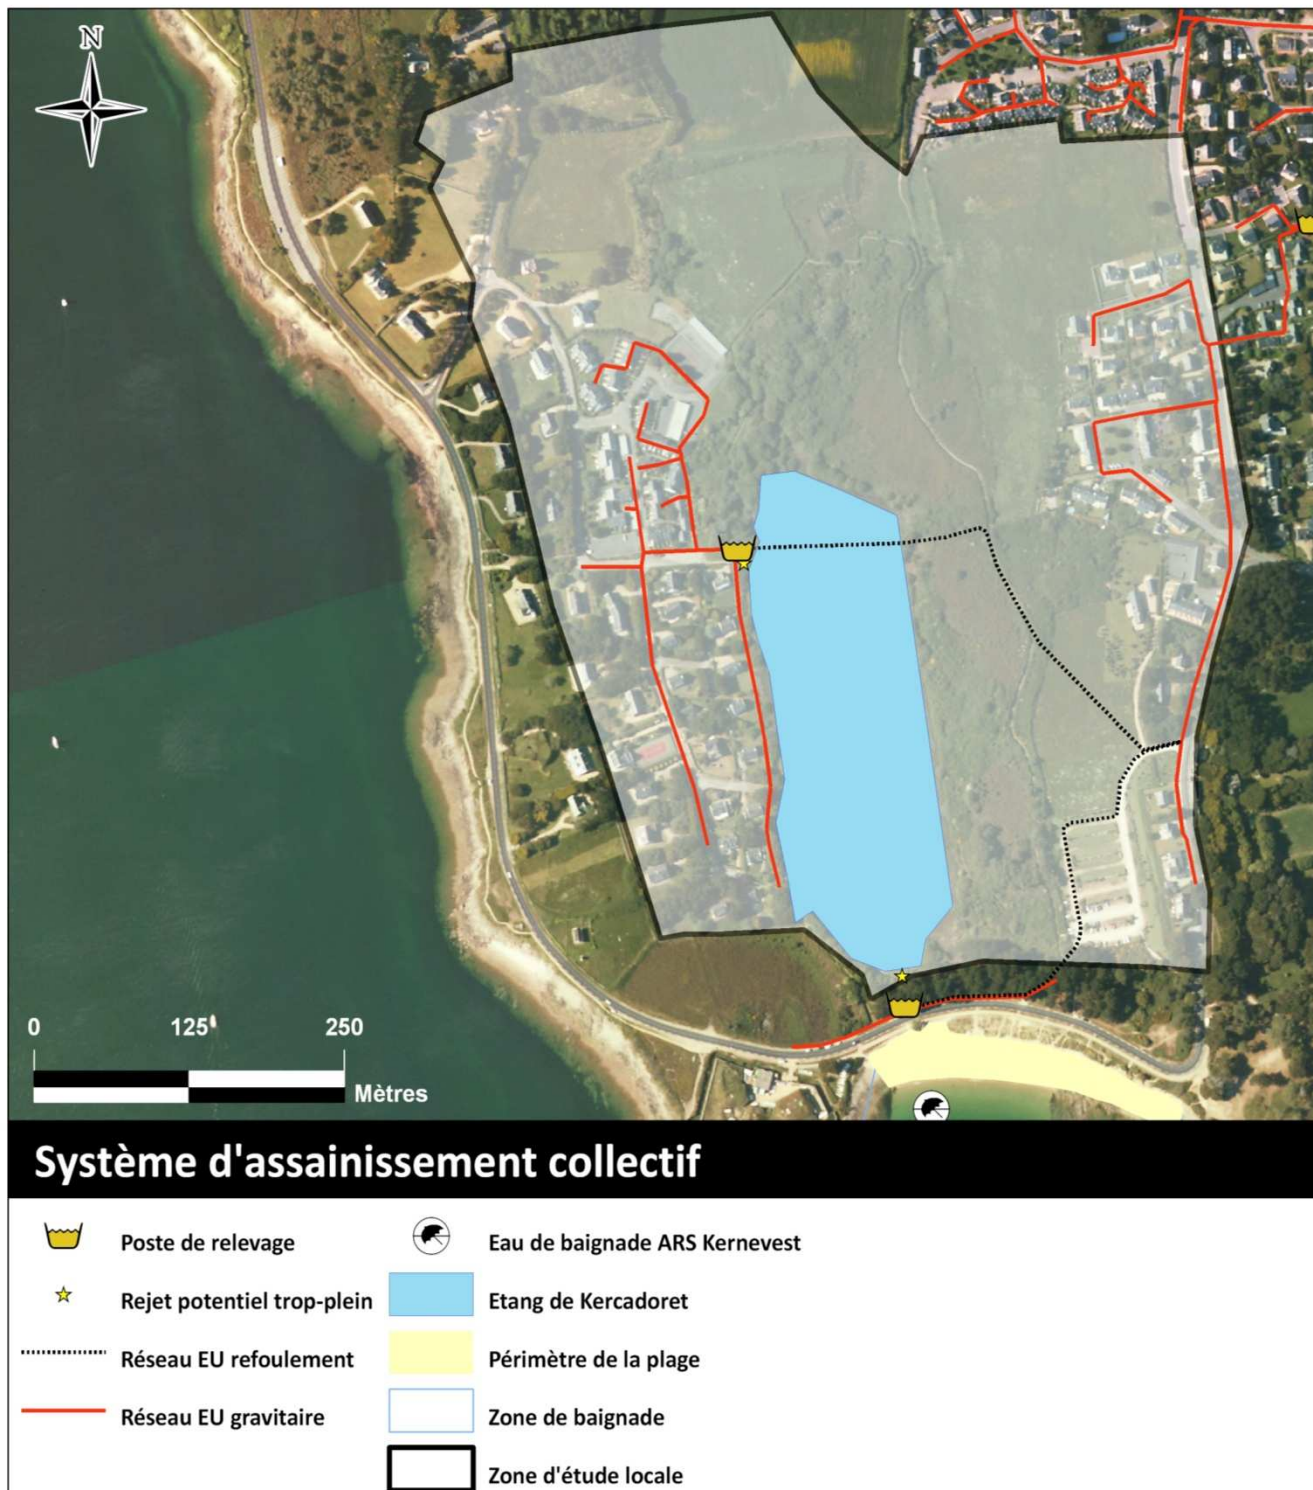
Sur la zone d'étude locale, le réseau d'eaux usées se présente de la façon suivante.

Figure n°33 : Cartographie du réseau d'assainissement du bassin versant de Kernevest

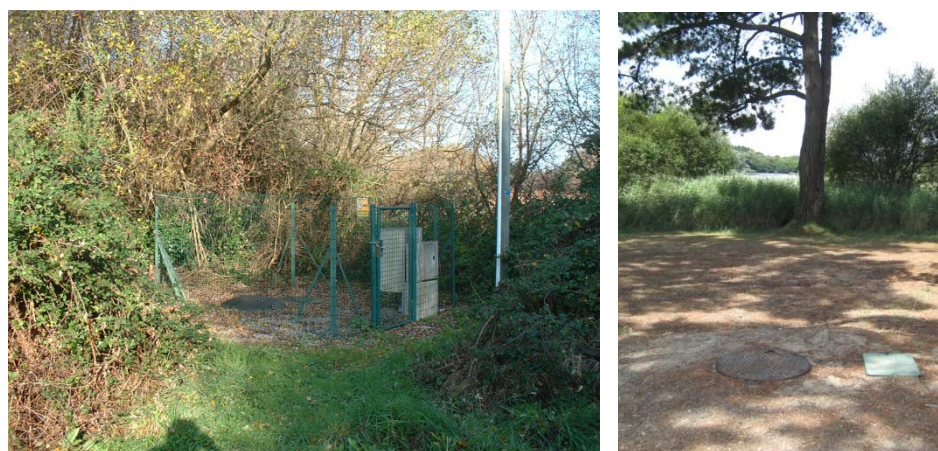
Figure n°34 : Poste de relèvement de Kernevest (à gauche) et du fort (à droite)

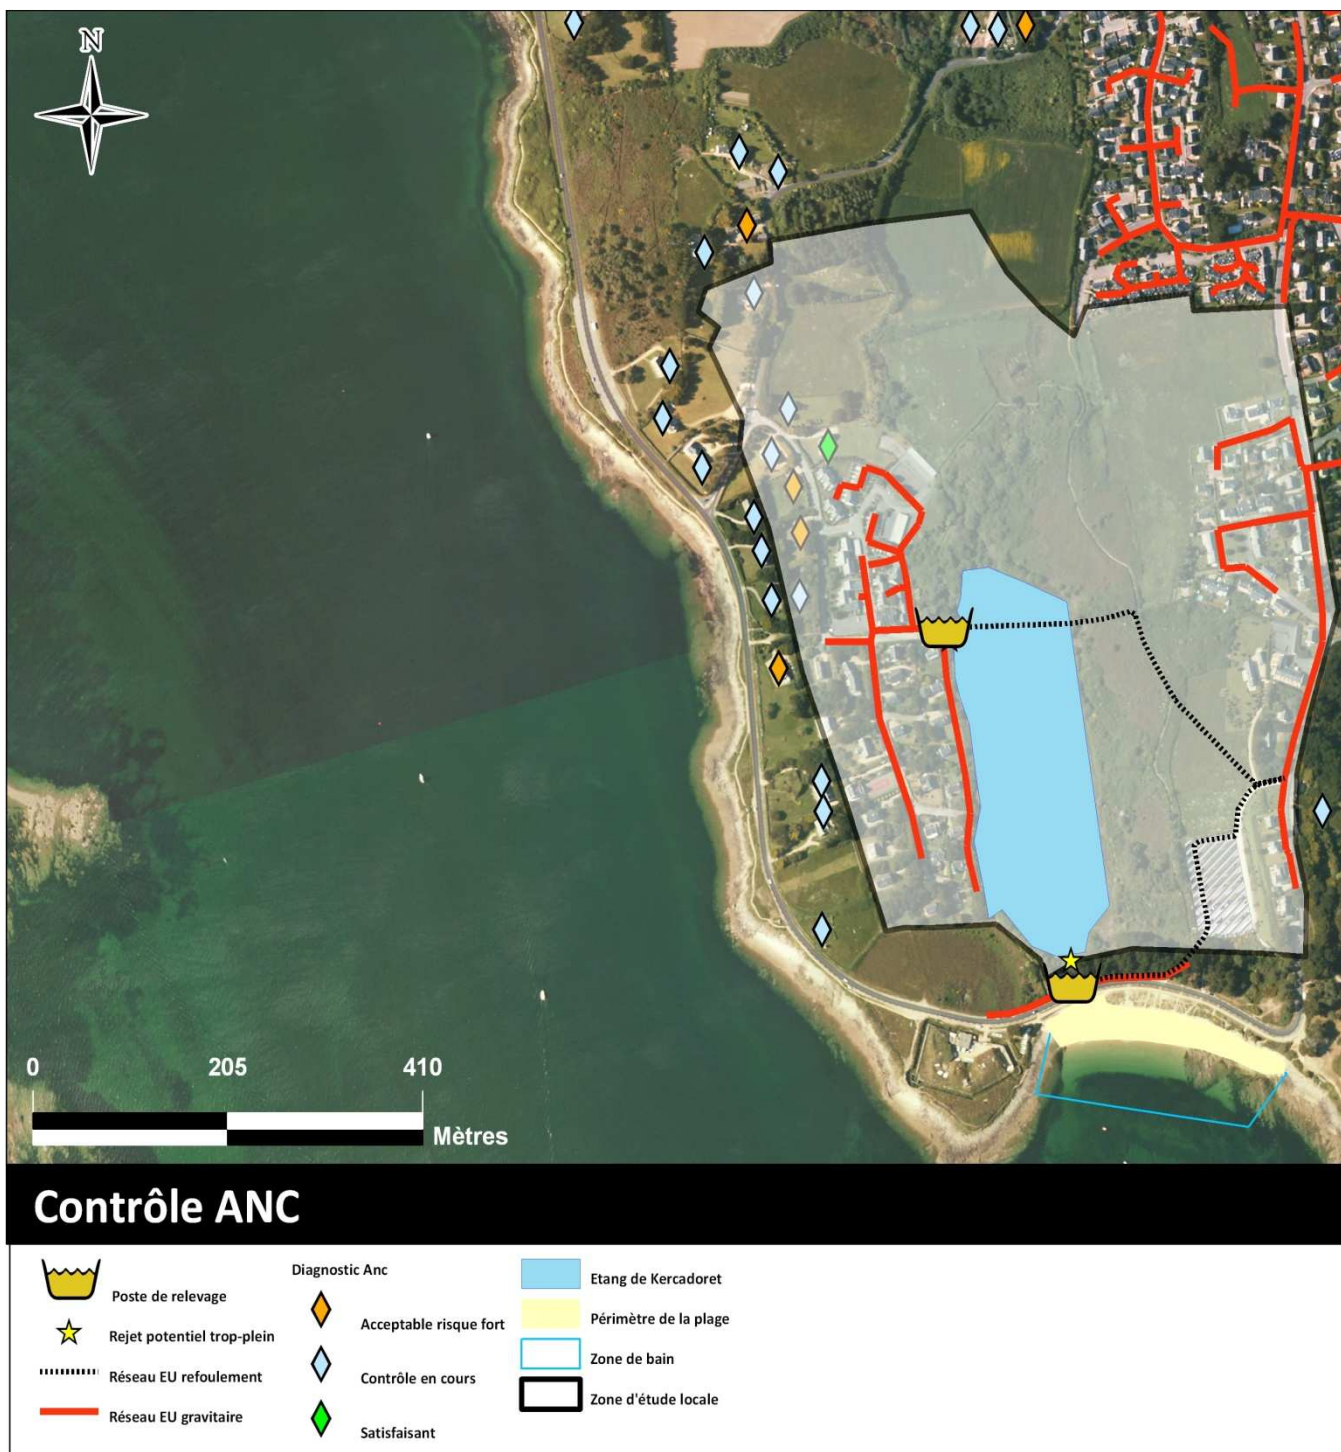
Figure n°36 : Etat des contrôles ANC

Le Service Public de l'Assainissement Non-Collectif (SPANC), assuré par le syndicat mixte a débuté les premiers diagnostics des installations des particuliers non-raccordés au réseau collectif sur la commune durant l'été 2010. Ces contrôles ont pour objectif de diagnostiquer l'ensemble des dispositifs existants pour établir un état des lieux.

La totalité des résultats n'est pas encore connue. 213 habitations sont classées en assainissement non-collectif sur la commune de St Philibert dont une vingtaine habitations se situe à proximité du bassin versant de Kercadoret. A l'heure actuelle, une habitation présente une installation classée « *inacceptable* » (installation présentant un problème sanitaire et/ou un problème de pollution avéré) sur la côte Ouest de St Philibert. On recense également cinq installations classées en « *acceptable mais risque fort* » sur le bassin versant de Kercadoret et à proximité. Ce classement traduit une filière d'assainissement inadaptée à la nature du terrain ou à l'usage de l'habitation, pouvant présenter des dysfonctionnements par manque d'ouvrage (manque de bac dégraisseur par exemple). Pour ces habitations, des études complémentaires sont recommandées pour définir les aménagements à réaliser. Elles ne sont cependant pas obligatoires pour les propriétaires.

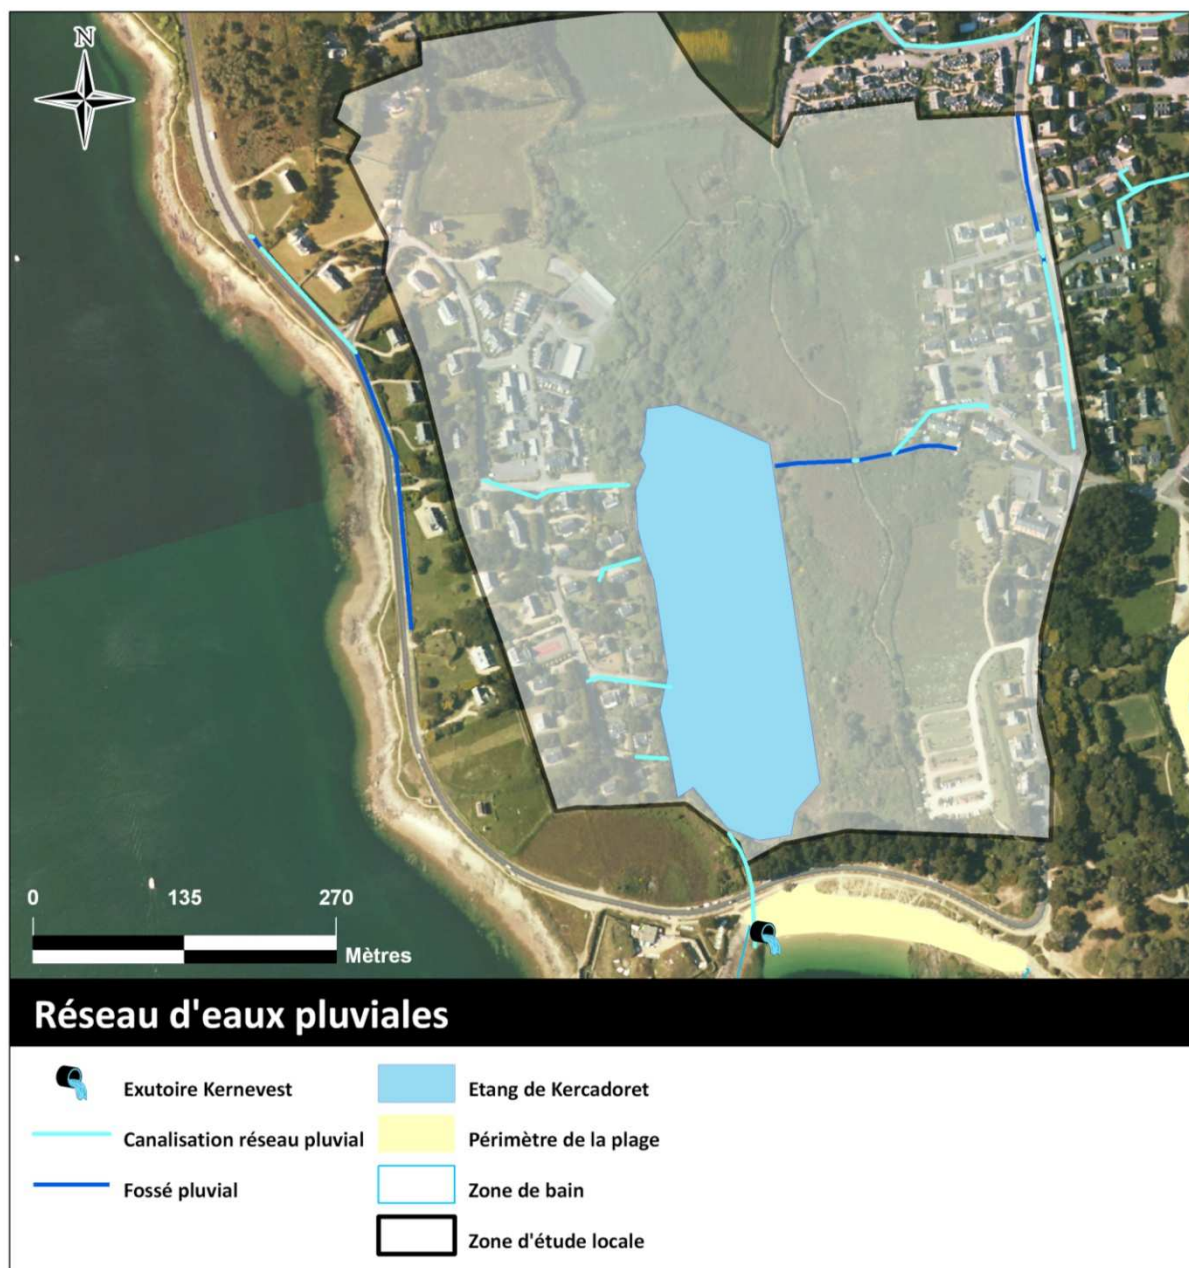
Figure n°38 : Réseau d'eaux pluviales sur le bassin versant de Kercadoret

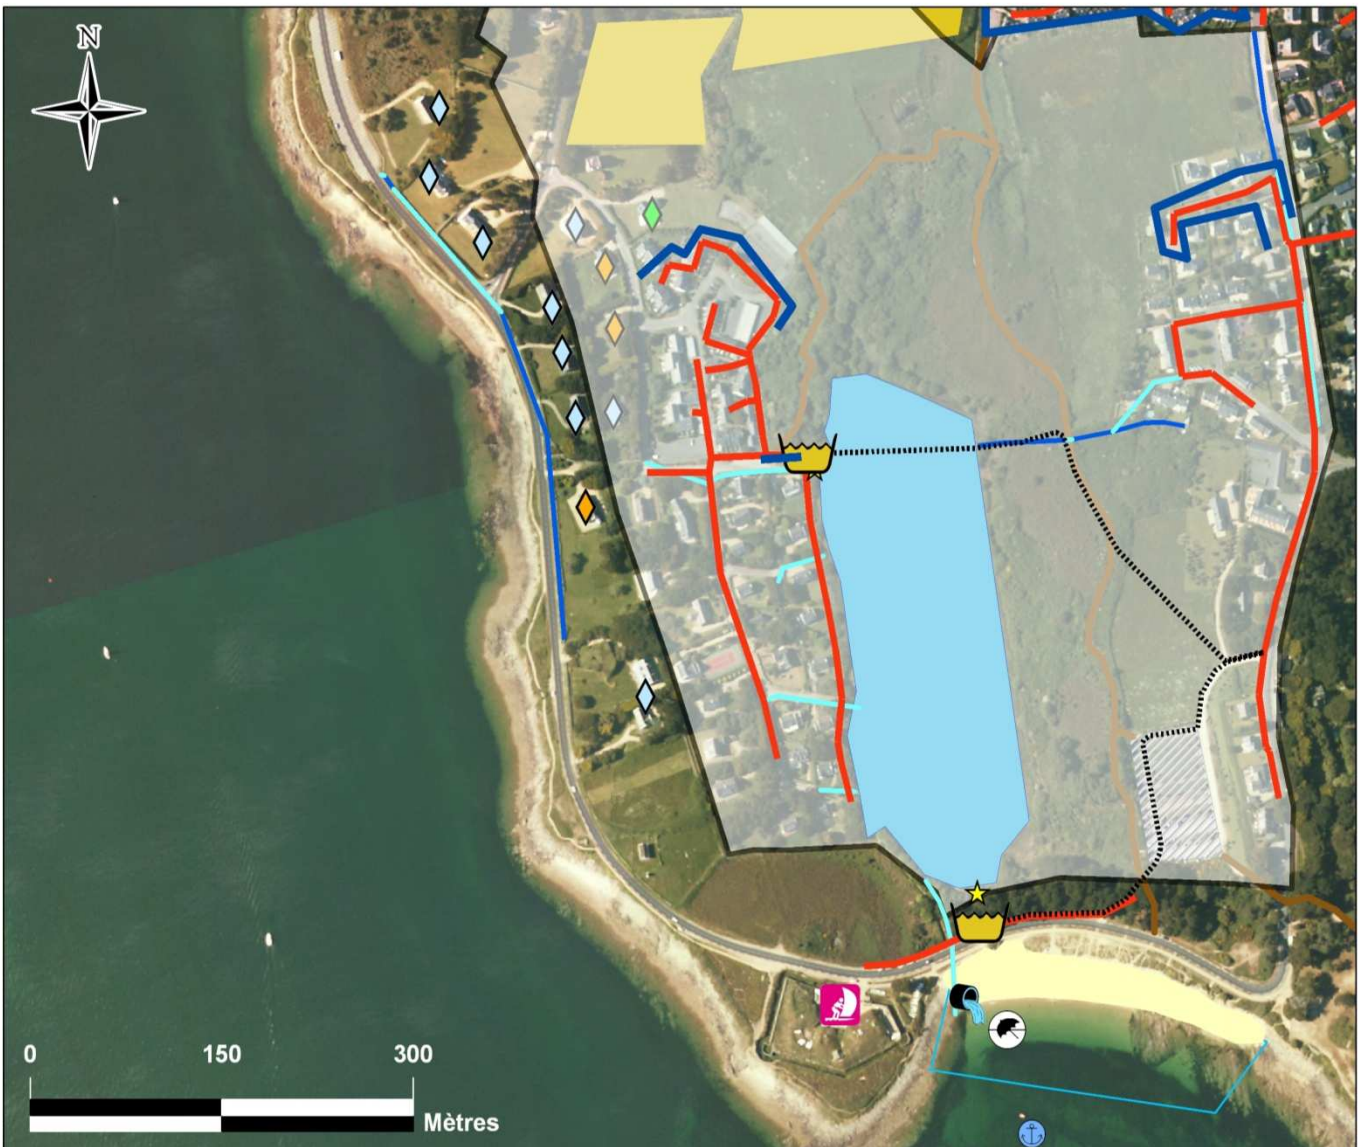
Synthèse des sources potentielles de pollution

- Points de débordement potentiels sur le réseau : postes de relèvement de Kernevest et du fort
- Défauts structurels du réseau d'assainissement d'eaux usées
- Autres défauts structurels non mis en évidence jusqu'à lors.
- Croisements de réseaux pluvial/eaux usées (branchements non conformes)

- Déjections équines/canines
- Vidange sauvage des bateaux de plaisance/camping-car (le long de la route côtière)

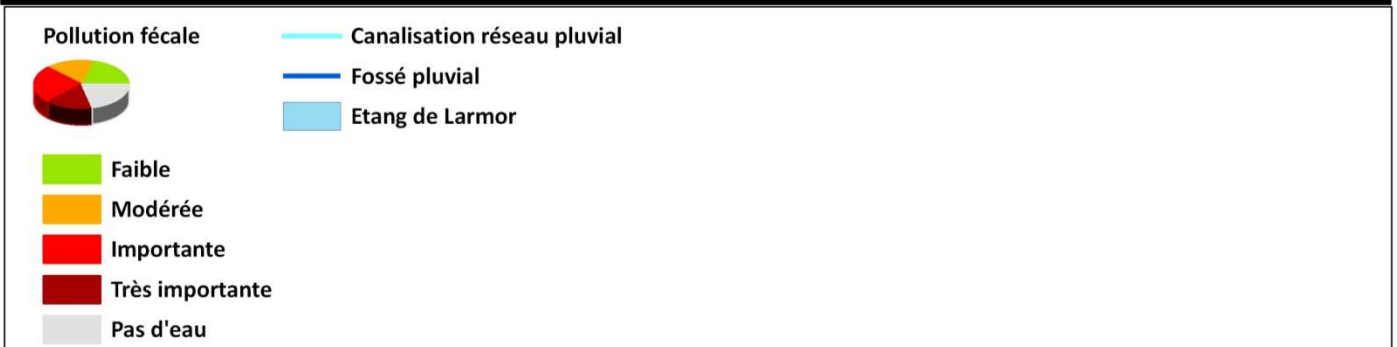
Figure n°42 : Résultats bactériologiques des points de suivi complémentaire (temps de pluie)

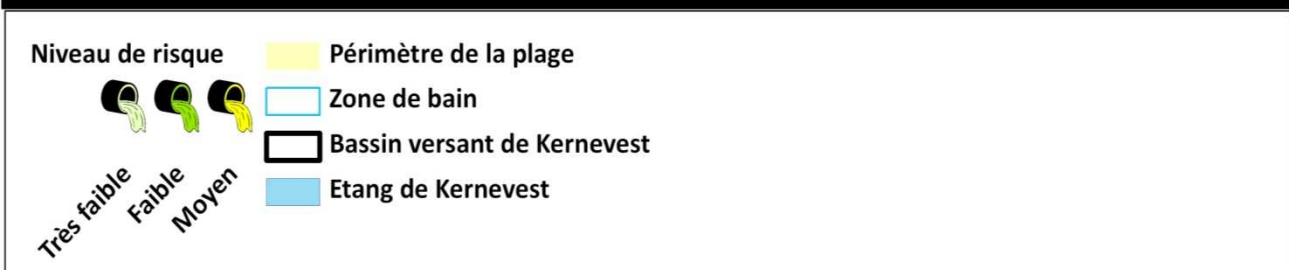
Figure n°49 : Synthèse des risques de contamination de Kernevest

Bilan des risques de contamination de la zone de bain par les sources potentielles de pollution

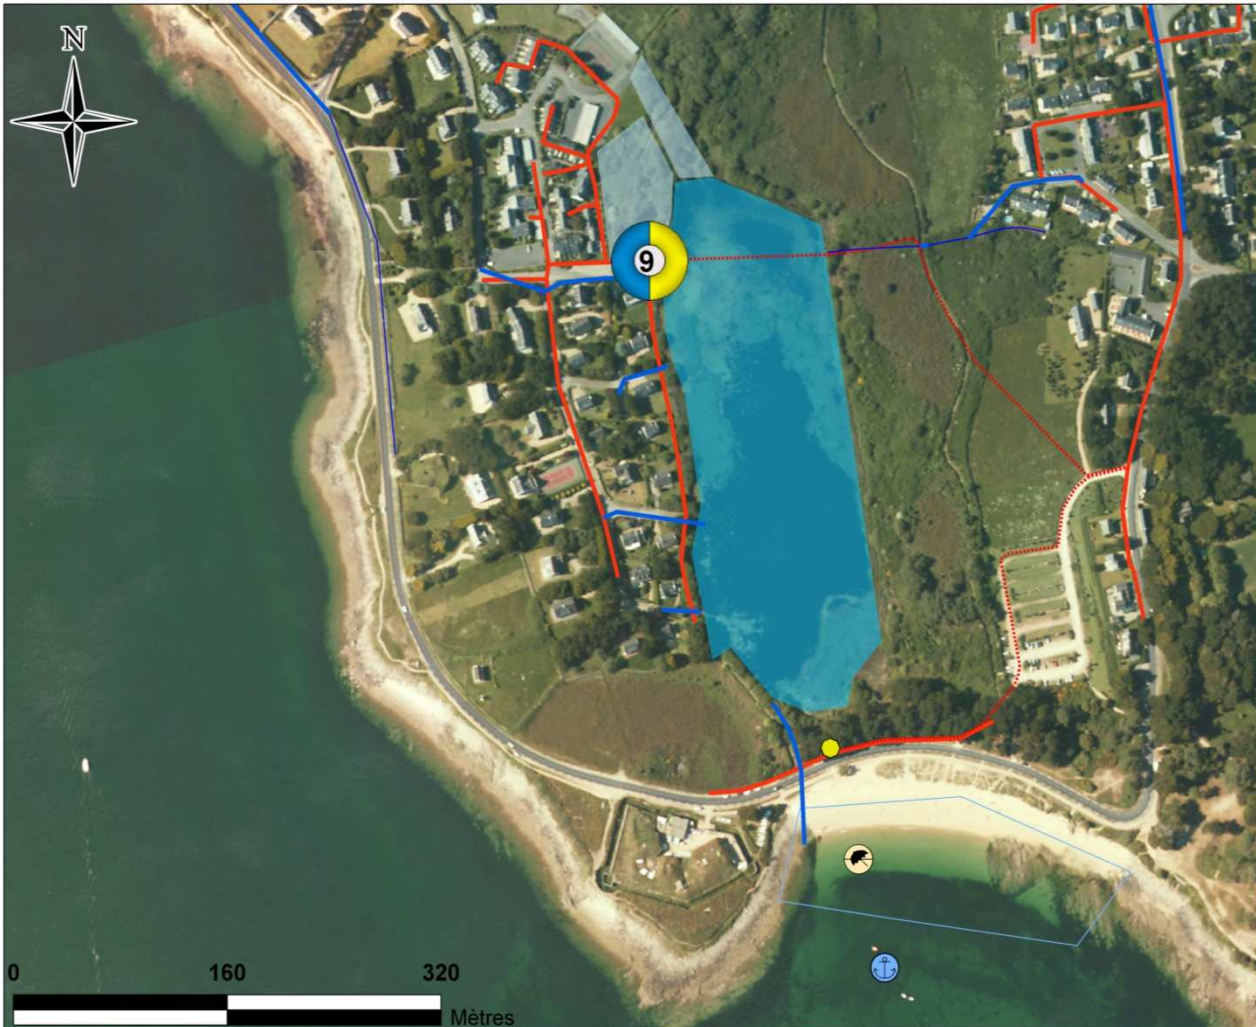
Etude de criticité du poste de relèvement de Kernevest

Le débordement des eaux usées a lieu par les trappes. L'écoulement rejoint l'étang de Kercadoret puis la plage de Kernevest.

Eaux parasites d'infiltration : 1,19

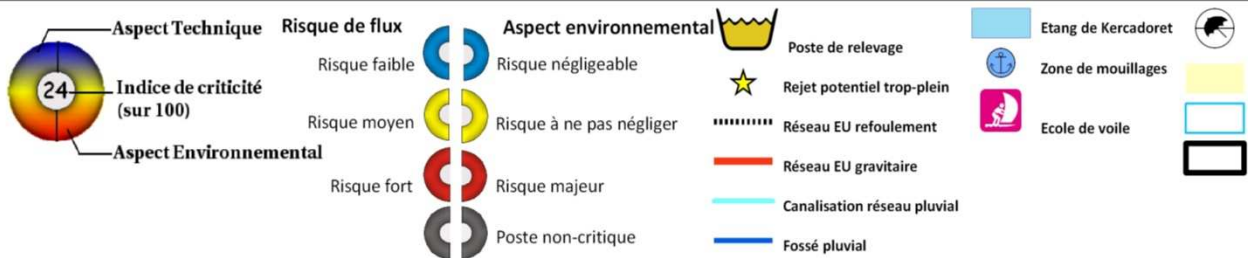
Diagnostic Eaux parasites

Volume (m³) pompé par le poste sur l'année 2009
