Ville de Saint Philibert

Profil de vulnérabilité de la zone de baignade de Men-er-Beleg et de pêche à pied récréative de Carrec Couh

- Version 2 - Décembre 2010 -

SAUR Centre Morbihan – Pôle « Ingénierie & Projets »
Z.C. de Porte Océane
Rue du Portugal
56408 AURAY Cedex

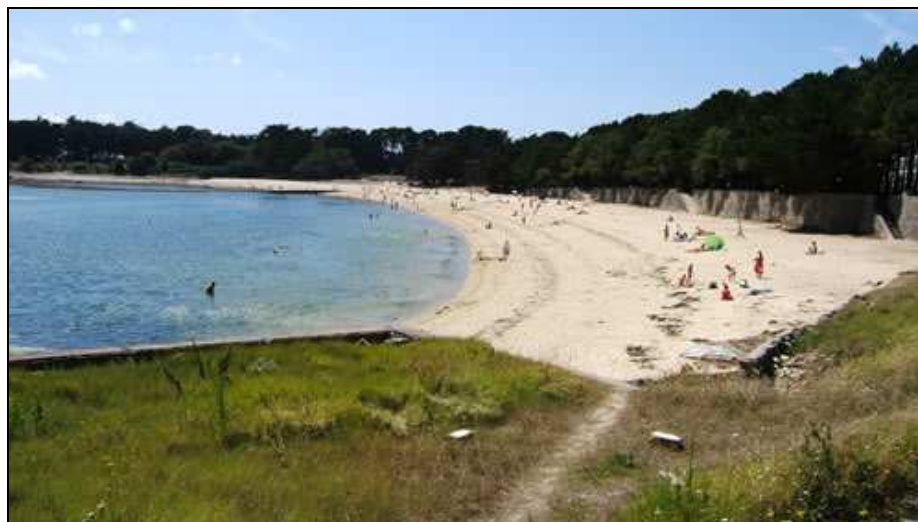
Figure n°15 : Plage de Men-er-Beleg

La plage de Men-er-Beleg est la plage la plus longue de la commune. Son substrat sableux s'étale sur 670 mètres environ sur une largeur variable de 20 à 40 mètres. Elle est délimitée à l'Ouest par la pointe de Ker-Yondre et à l'Est par la pointe de Men-er-Beleg.

Les enrochements au bas de la pointe de Ker-Yondre s'étalent sur environ 450 mètres tandis que la pointe de Men-er-Beleg avance dans la baie de Quiberon sur presque 1 km depuis la plage. Cette dernière se situe dans le fond d'une anse, communément appelée anse de Tréhennarvour. Recouverte d'un substrat sablo-vaseux puis vaseux entre les enrochements, la partie basse de la plage est un site de pêche à pied reconnu durant les périodes de grandes marées.

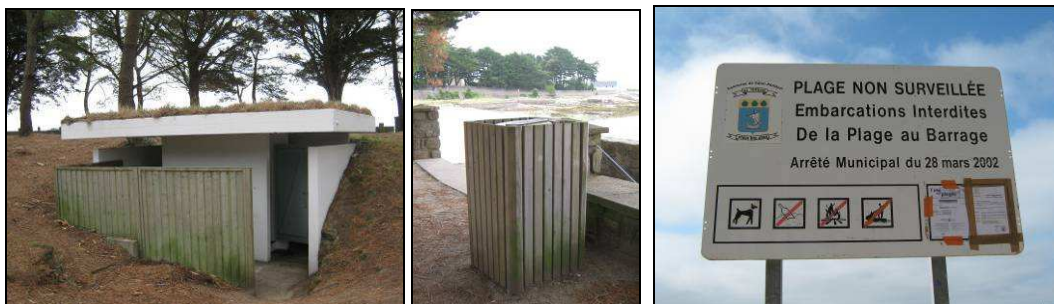
Figure n°16 : Installations disposées sur la plage de Men-er-Beleg.

La plage de Men-er-Beleg est peu aménagée. Une aire de stationnement, non goudronnée, se trouve en retrait et un portique empêche l'accès aux camping-cars. Des toilettes publiques reliées au réseau d'assainissement collectif, sont également présentes sous la pinède. Des poubelles et des bancs sont de plus disposés sous la pinède en amont de la plage.

Des panneaux d'informations, présents aux entrées de la plage rappellent les interdictions (pas de camping, de feu, de chiens...) et présentent les derniers résultats bactériologiques réalisés par l'ARS. Des panneaux spécifiques à l'interdiction des chiens sur la plage sont également présents au niveau des accès.

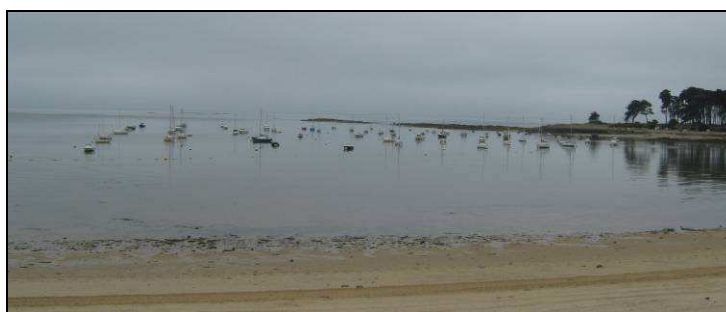
Figure n°17 : Zone de mouillage de Men-er-Beleg

La cale de mise à l'eau de Men-er-Beleg se situe sur la partie Ouest. Un chemin d'accès la rend accessible depuis la route départementale. Des nombreuses annexes sont disposées le long des talus de la plage. La zone de mouillage de Men-er-Beleg représente environ 80 mouillages dans l'anse Tréhennarvour. A marée basse, les bateaux sont à sec.

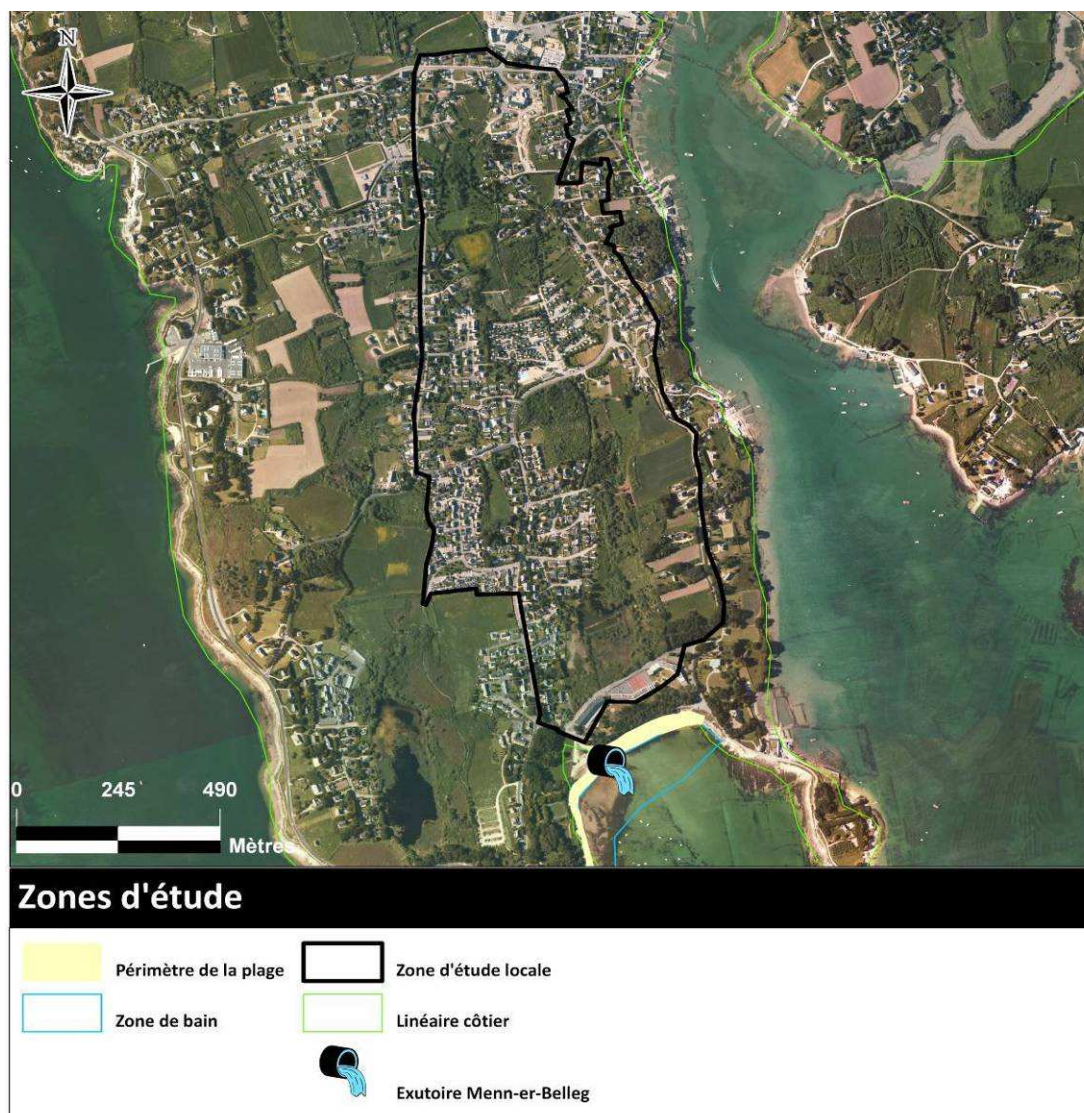
Figure n°29 : Délimitation des zones d'étude et identification des rejets

La visite de terrain du 15 juillet 2010 a permis d'identifier les rejets présents sur la plage. L'unique rejet recensé est l'exutoire principal du bassin versant. Cet émissaire en bout de digue est recouvert à marée haute.

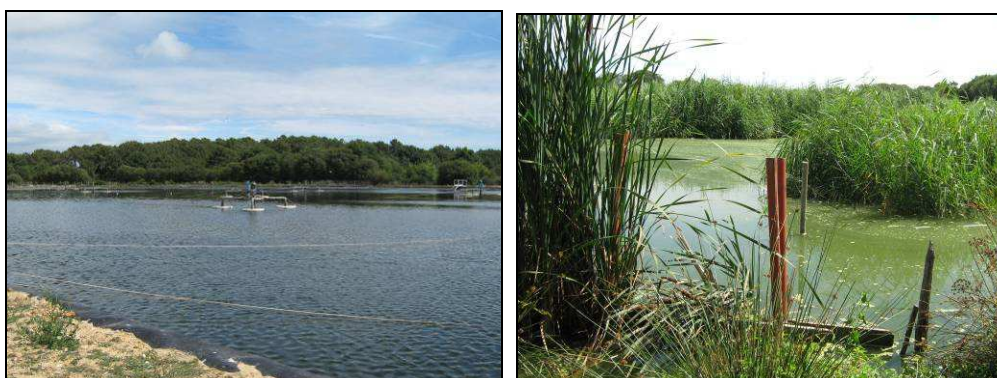
Figure n°30 : Bassin d'aération et bassin à macrophytes de la STEP de Kerran

- 15 postes de relevage
- 1 631 branchements assainissement collectif, soit un taux de raccordement de 82% (au 31/12/2009)
- 32 270 ml de canalisation en gravitaire et refoulement
- Une station d'épuration par lagunage : STEP de Kerran de 15 000 Eq.habts (traitent les eaux usées des communes de Locmariaquer, Crac'h et Saint Philibert), dont le rejet a pour destination finale la rivière d'Auray.

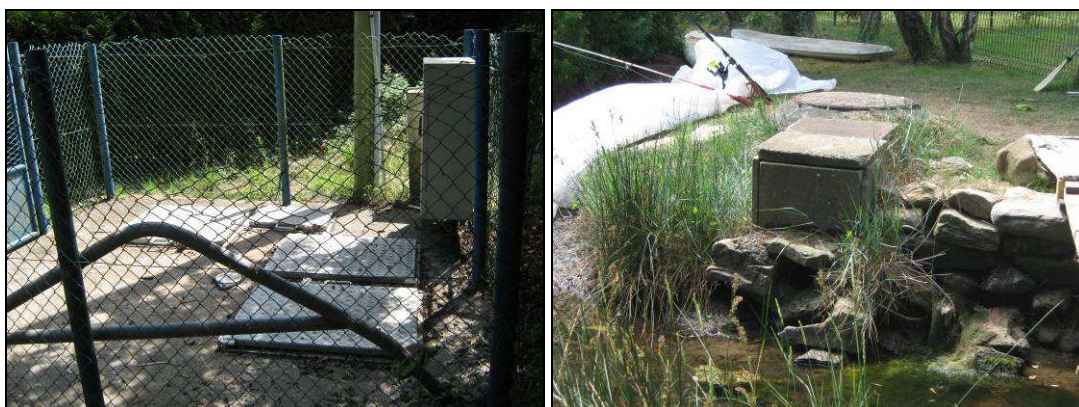
Figure n°34 : Poste de relèvement de Men-er-Beleg et son rejet de trop-plein

- **Poste de relèvement de Men-er-Beleg 2 (Privé)** : cette installation n'est pas télésurveillée. Un contrat d'assistance technique lie la SAUR et les propriétaires du poste. Ce dernier est contrôlé une fois par mois durant l'hiver et une fois par semaine durant l'été. Ce poste possède un trop-plein dans le réseau d'assainissement et le point de débordement se situe dans une cave de la résidence Men-er-Beleg. Les eaux usées rejoignent ensuite le réseau d'eaux pluviales.
- **Poste de Men-er-Beleg 1** : cette installation est télésurveillée, possède deux pompes et un trop-plein dont le rejet se situe dans l'étang de Larmor. Les eaux usées transitent alors par la retenue d'eaux pluviales avant le déversement sur la plage par l'exutoire pluvial principal.

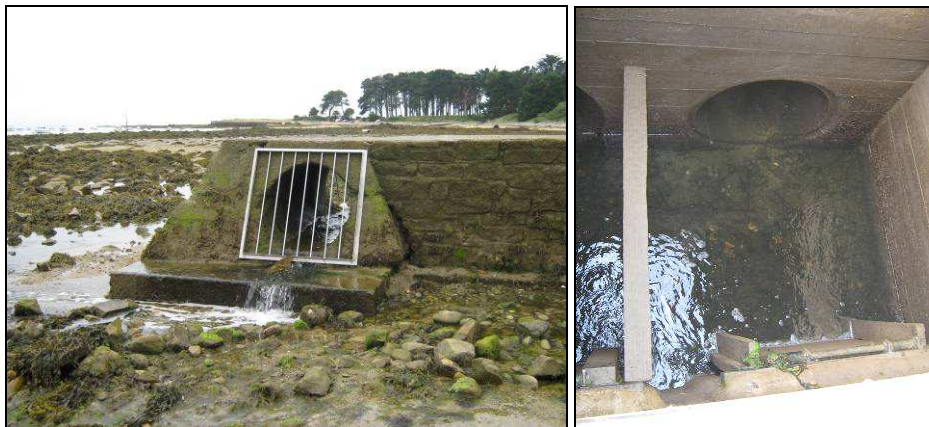
Figure n°40 : Exutoire principal (à gauche) et vannes à marée (à droite) du bassin versant de Men-er-Beleg

- L'exutoire du réseau d'eaux pluviales du bassin versant de Men-er-Beleg, principal rejet, se situe au droit de la plage et génère des débits continus dans la zone de baignade. Ce rejet constitue, en temps sec, un risque moyen de dégradation de la qualité de la zone de bain et de pêche à pied dans la mesure où les débits ne sont pas élevés.

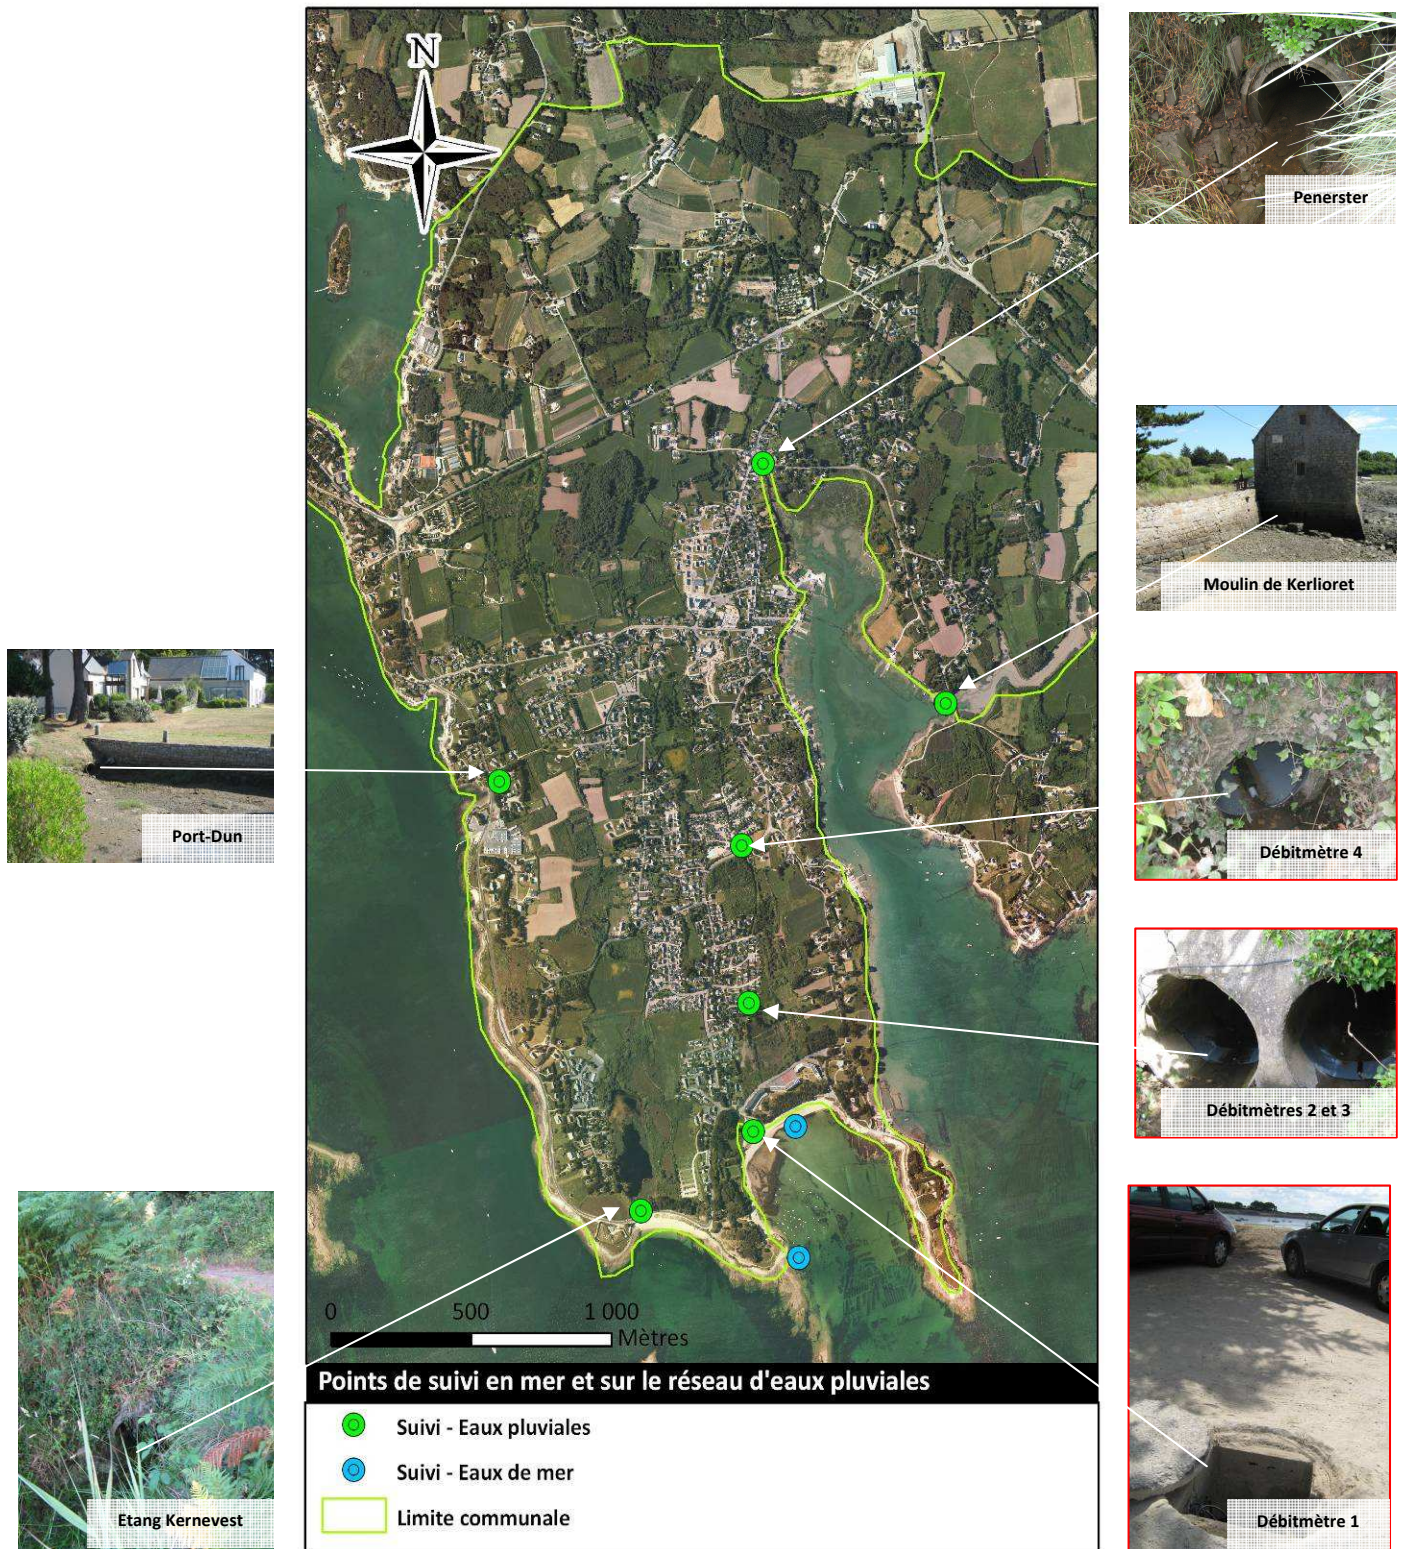
Figure n°42 : Points de suivi métrologiques (mesure de débit et mesure bactériologique)

La carte ci-dessous présente les différents points de suivi.

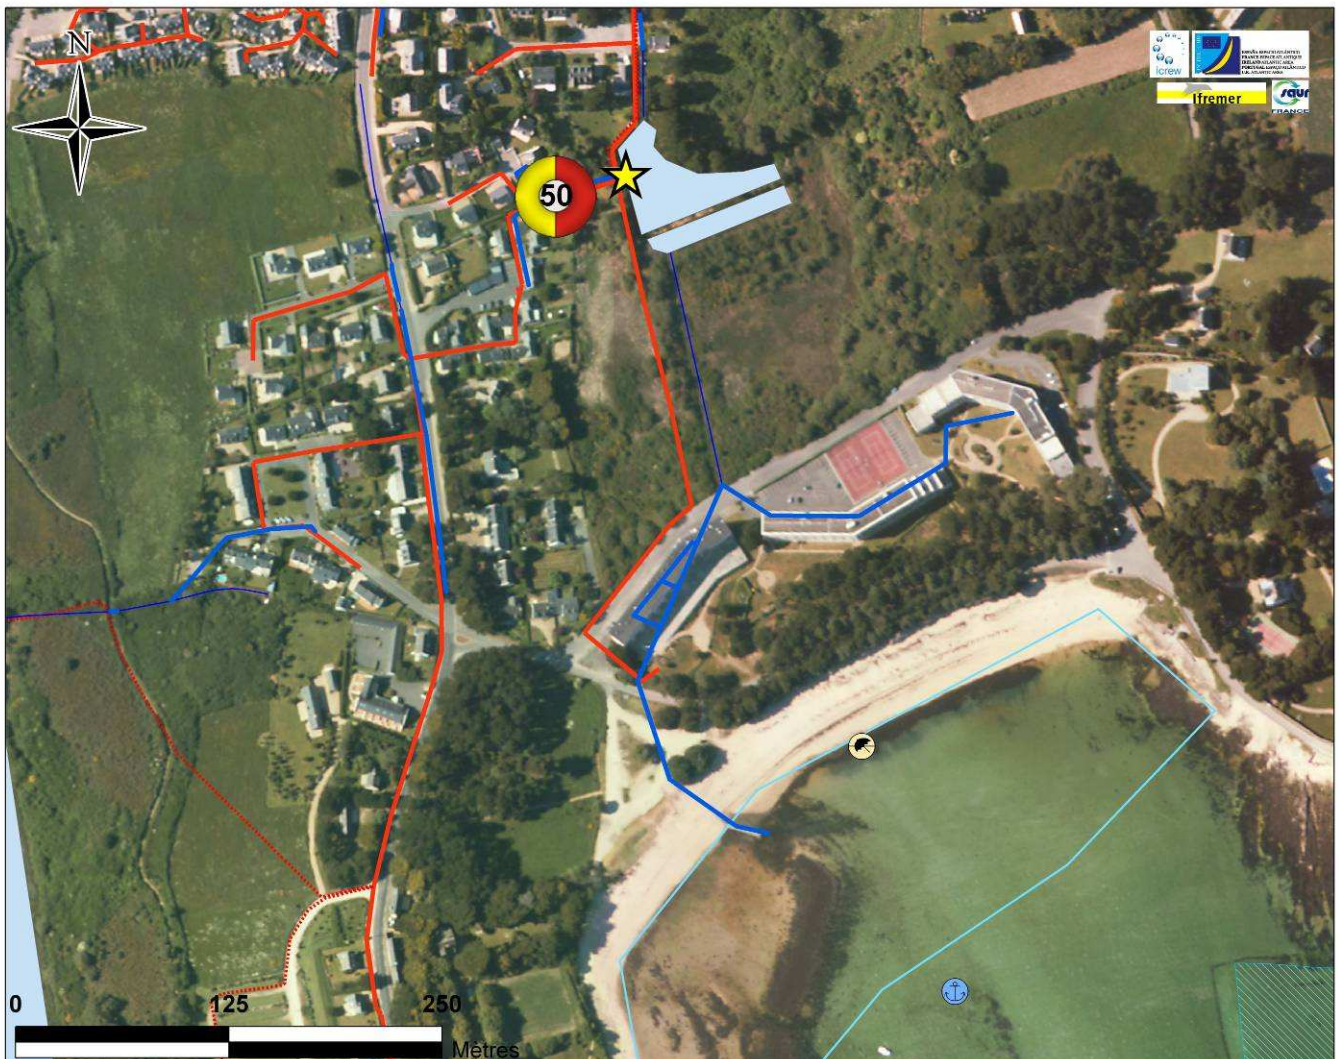
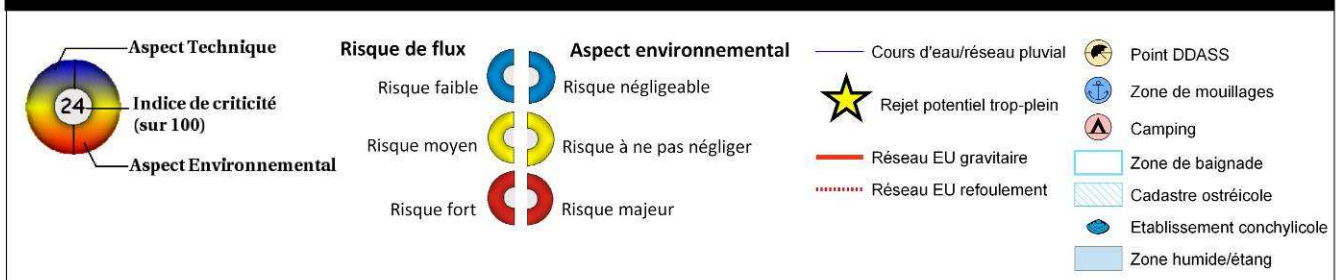
Figure n°48 : Criticité du poste de Men-er-Belleg

Etude de criticité du poste de relèvement de Menn-er-Belleg

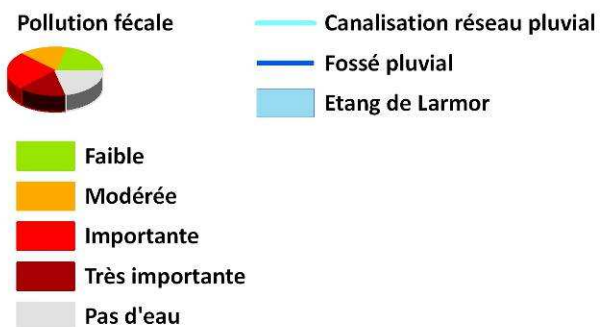
Figure n°52 : Résultats bactériologiques du suivi complémentaire (temps de pluie)

Les rejets de l'exutoire de Penerster sont les plus critiques sur l'ensemble des points suivis de la commune. Les moyennes en *E.coli* et en entérocoques fécaux sont respectivement de l'ordre de **9,2.10⁴ UFC/100mL** (avec un maximum de 2,6.10⁵ UFC/100mL) et de **6,3.10⁴ UFC/100mL** (avec un maximum de 2,6.10⁵ UFC/100mL également). A noter également la présence d'un prélèvement (temps sec) présentant des concentrations en ammonium de l'ordre de **10 mg NH₄⁺/L** et un pH de 5,9. Toutes les analyses en NH₄⁺ réalisées sur le réseau pluvial de la commune étaient inférieures à 2 mg/L. Les résultats de ces campagnes d'analyses sont présentés en annexe.

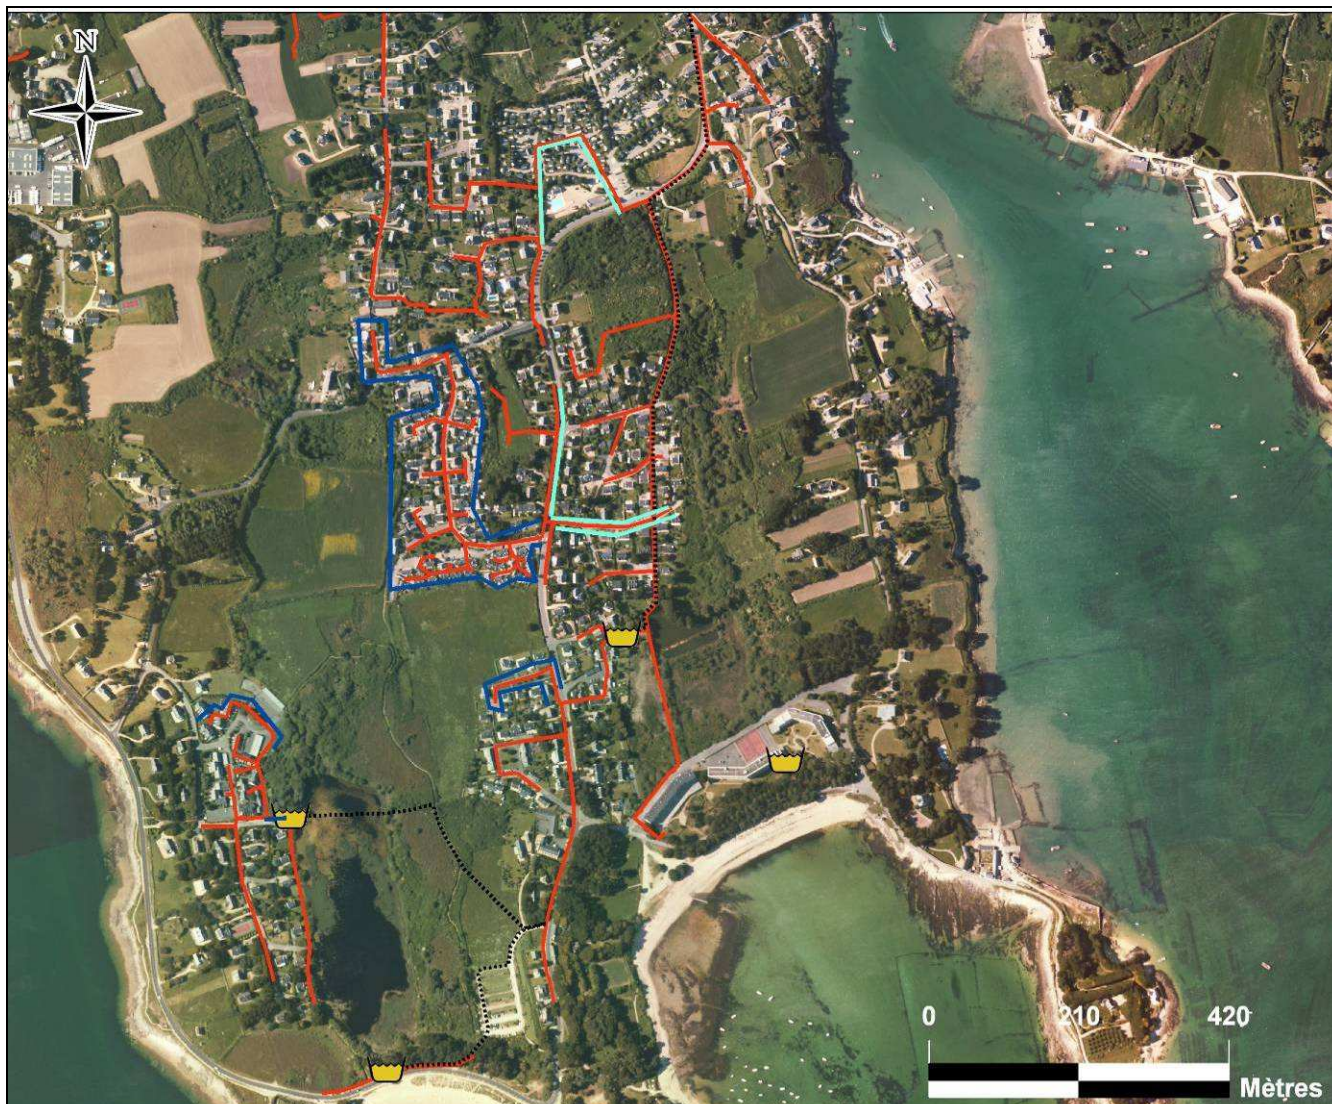
Le bassin de collecte de Kernevest présente également des portions de réseau dont les EPI sont supérieurs à **3 000 L/j/cm/kml** (environ 200 ml). Ce bassin versant se situe en amont de Men-er-Beleg (cf synoptique du réseau eaux usées). Les inspections de ces portions sont alors essentielles pour traiter le problème sur l'intégralité du bassin de collecte du poste de Men-er-Beleg.

Eaux parasites d'infiltration

Indice EPI

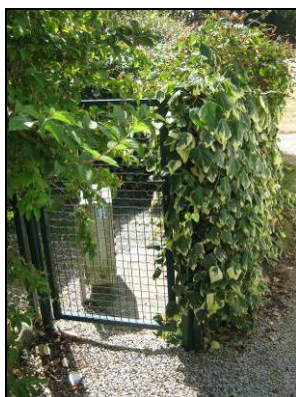
Figure n°59 : Poste de relèvement de Men-er-Beleg 2

Par ailleurs, la mise en place d'une télésurveillance du poste privé de Men-er-Beleg, ainsi que l'ajout d'une sonde de niveau permettrait de fiabiliser davantage le fonctionnement de cette installation.

>> Dans le cadre de la mise à jour de l'arrêté de rejet de la station d'épuration des eaux usées de la commune de Saint-Philibert, une mise en sécurité de postes cibles sera réalisée d'ici 2012. Ce programme de travaux intégrera notamment, si cela est techniquement possible, la mise en place de bêche tampon aux postes de « Menn er Belleg », de « Port Dun » et « Des Ecoles ».

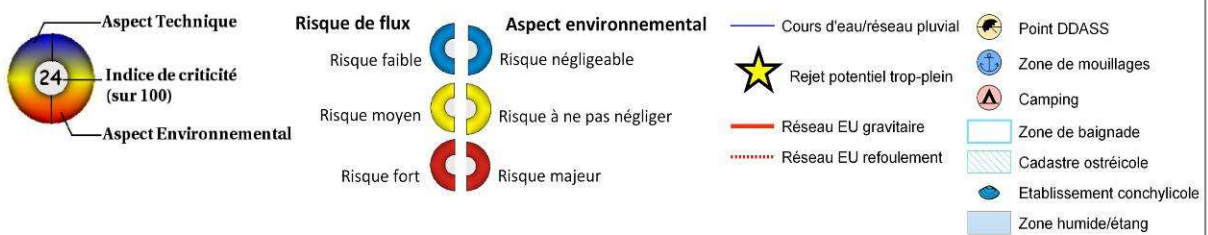
Diagnostic Eaux parasites

Volume (m³) pompé par le poste sur l'année 2009

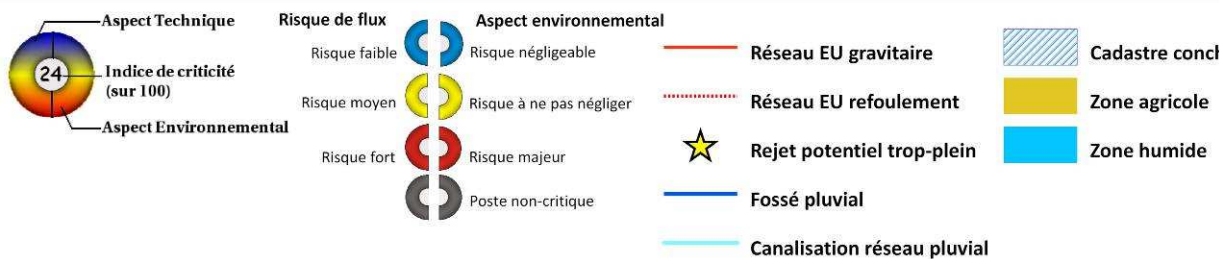
Diagnostic Eaux parasites

Volume (m³) pompé par le poste sur l'année 2009

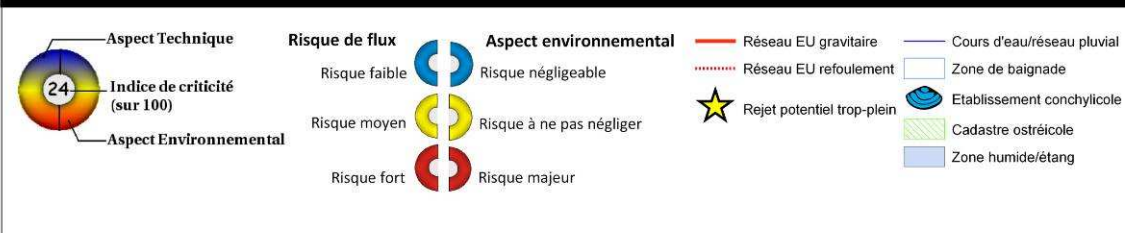
Diagnostic Eaux parasites

Volume (m³) pompé par le poste sur l'année 2009
