Commune de Plouhinec

# Profils de vulnérabilité des plages du *Magouero, de Kervegant et de l'Anse du Nohic*

Version 1 – 2011

SAUR Centre Morbihan – Pôle « Ingénierie & Projets »

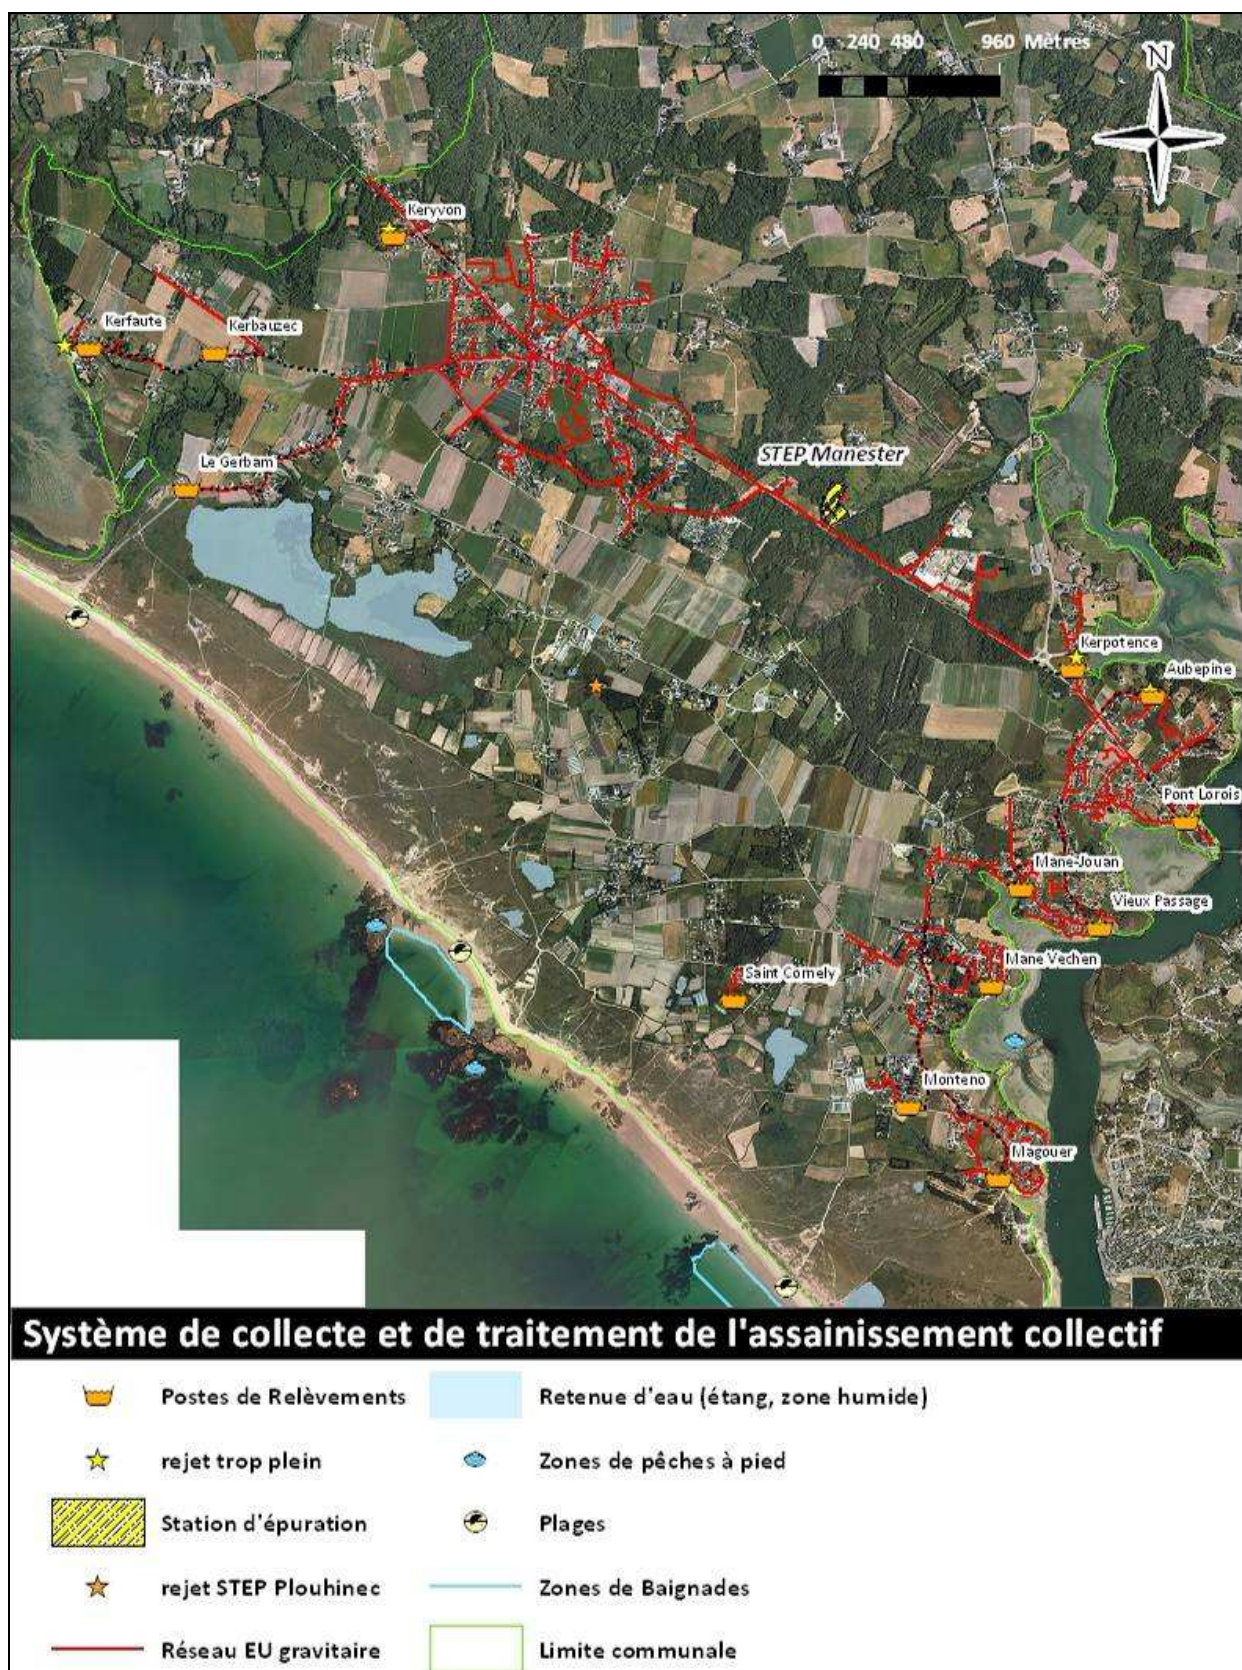
La carte et le synoptique suivant présentent l'ensemble du système de collecte des eaux usées de la commune. Les postes de relèvement situés à proximité des zones d'étude locale (zone du Nohic principalement) seront décrits par la suite.

Figure 46 : Assainissement collectif - Plouhinec

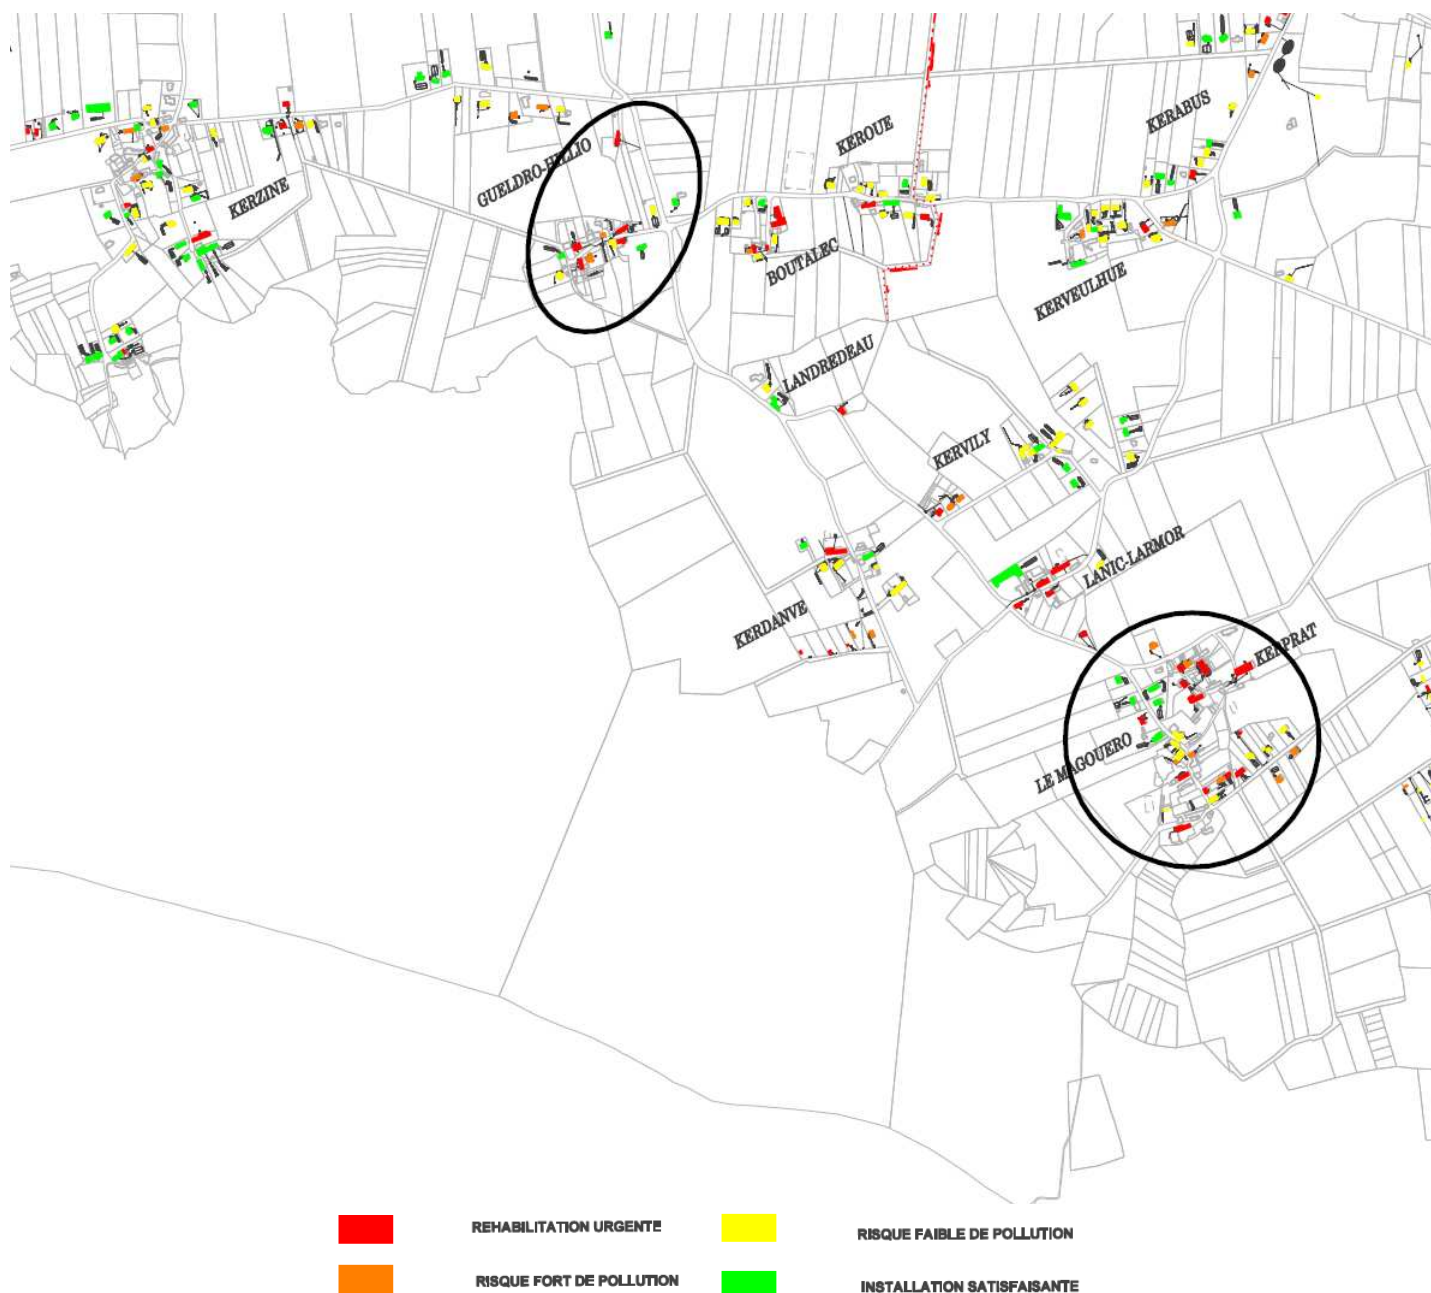
La carte suivante présente le classement des installations des secteurs Sud (en amont des zones de baignade du Magouëro et de Kervegant) et de la bordure de la Ria d'Etel.

Figure 50 : Classement des filières ANC – Secteur Sud – SAUR, 2009

Sur le lieu-dit du Magouëro (lieu-dit prochainement raccordé), la partie basse du village se situe sur un secteur très humide. En période hivernale, les nombreuses sources rendent l'infiltration difficile et engendrent la remontée de nappes à faible profondeur dans les puits alentours. Sur 27 habitations contrôlées, 7 présentent des problèmes environnementaux. Sur la zone de loisirs de St Cornely, fréquentée essentiellement durant la période estivale (9 résidents à l'année seulement), 36 installations ont été classées « Inacceptables ».

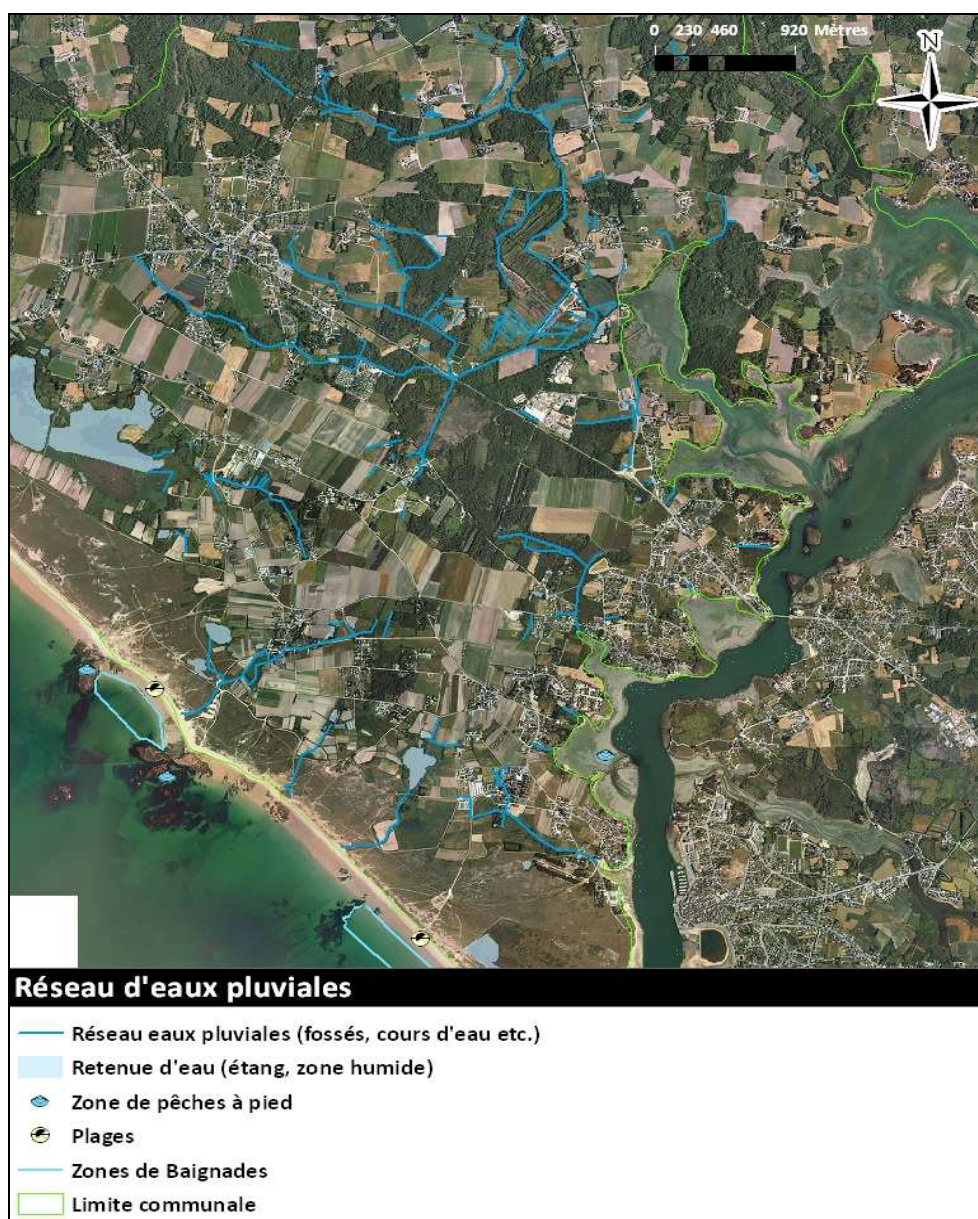
La carte suivante présente les cours d'eaux et les fossés recensés par le syndicat mixte de la Ria.

Figure 52 : Réseau d'eaux pluviales de Plouhinec (typologie non différenciée)

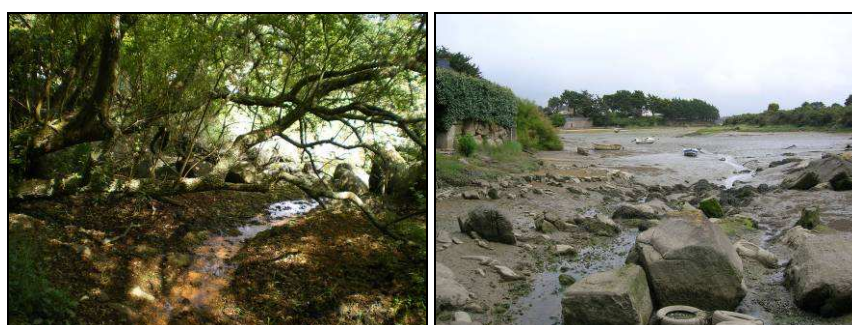
- au Sud, le rejet permanent du cours d'eau du Magouër. Ce dernier draine un bassin versant de près de 65 ha comprenant des exploitations maraîchères, le camping du Moteno et une partie urbanisée du Magouër. Une zone humide importante s'étend sur le talweg prenant l'allure d'un étang en période de nappe haute.
- Au Nord, le rejet permanent du cours d'eau de Mané-Jouan. Ce dernier draine un bassin versant de près de 150 ha comprenant une partie boisée au Nord, des champs cultivés et une partie urbanisée au Sud (Ker Hélène, Cordanguy, Manéjouan).

**Figure 54 : Rejet de Mané Jouan en Ria d'Etel**

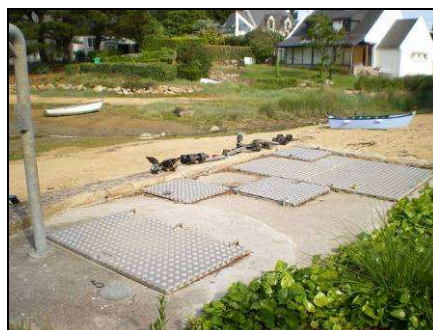
**Figure 68 : Poste de relèvement de Mané-Jouan**

Par retour d'expériences sur d'autres communes littorales du département, la contamination des eaux pluviales par des fuites d'eaux usées émanant de réseaux altérés est plausible (secteur du Magouër par exemple). Donc bien qu'il soit relativement difficile d'estimer ces débits de fuite, il sera intéressant de calculer arbitrairement les flux bactériens engendrés par ce type de rejet. La littérature scientifique considère des concentrations de 10<sup>7</sup> *E.coli*/100mL d'eaux usées. En considérant des débits de fuite vers le cours d'eau de l'ordre de 0,5 m<sup>3</sup>/j pour l'ensemble des détériorations, le flux bactérien apporté par ces sources potentielles de pollution serait de **5.10<sup>11</sup> *E.coli*/j**.

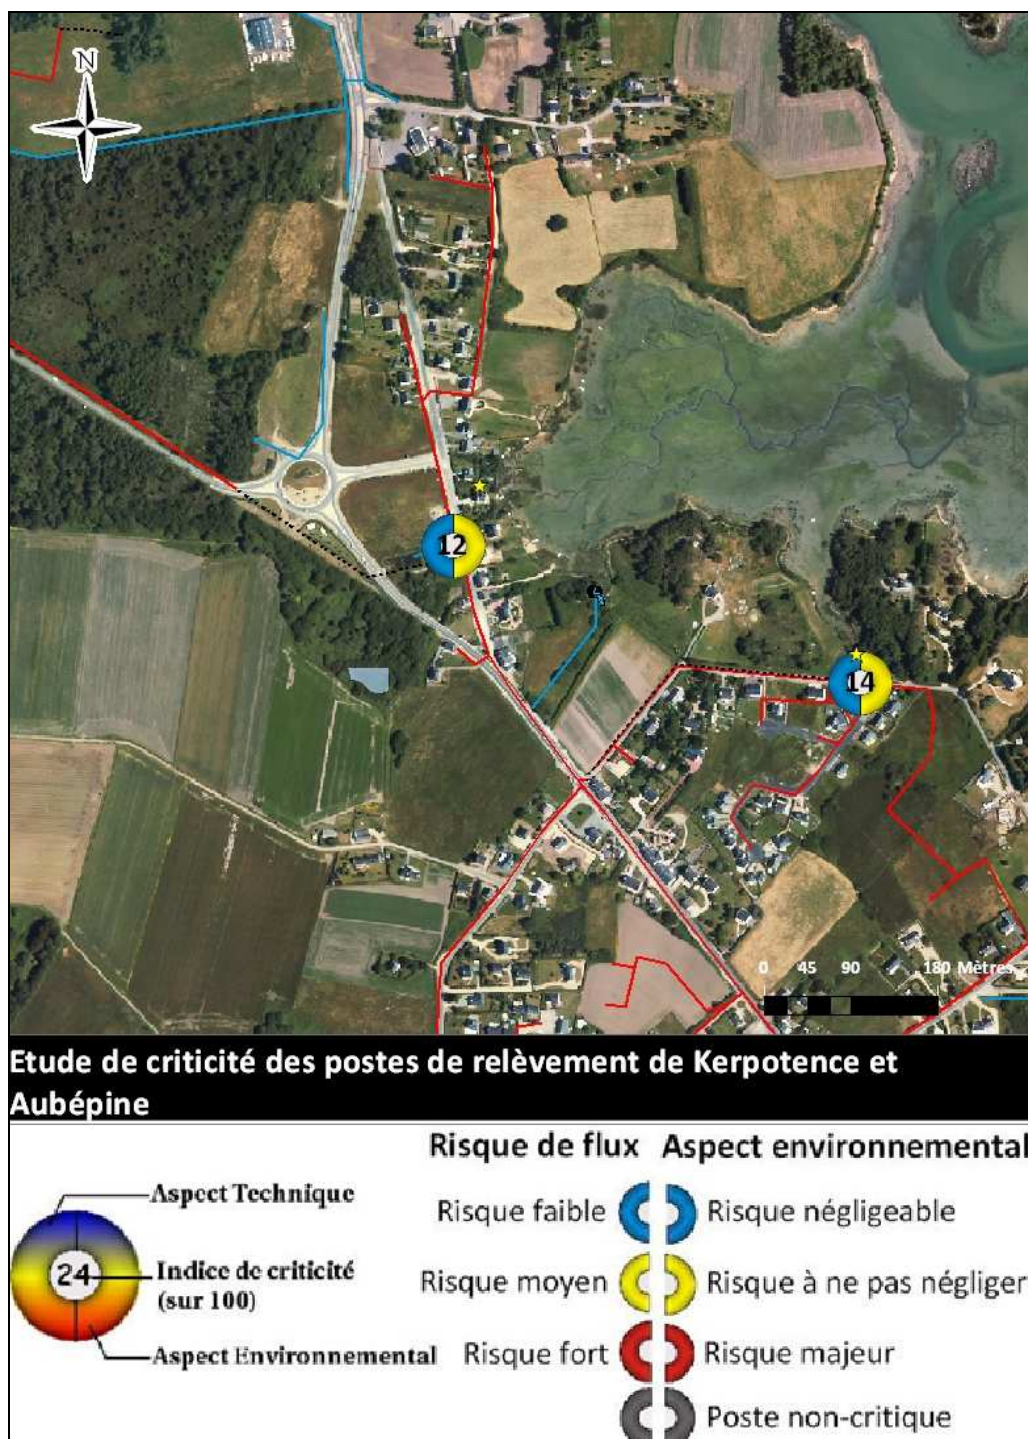
Figure 72 : Criticité des installations de Kerpotence et Aubépine

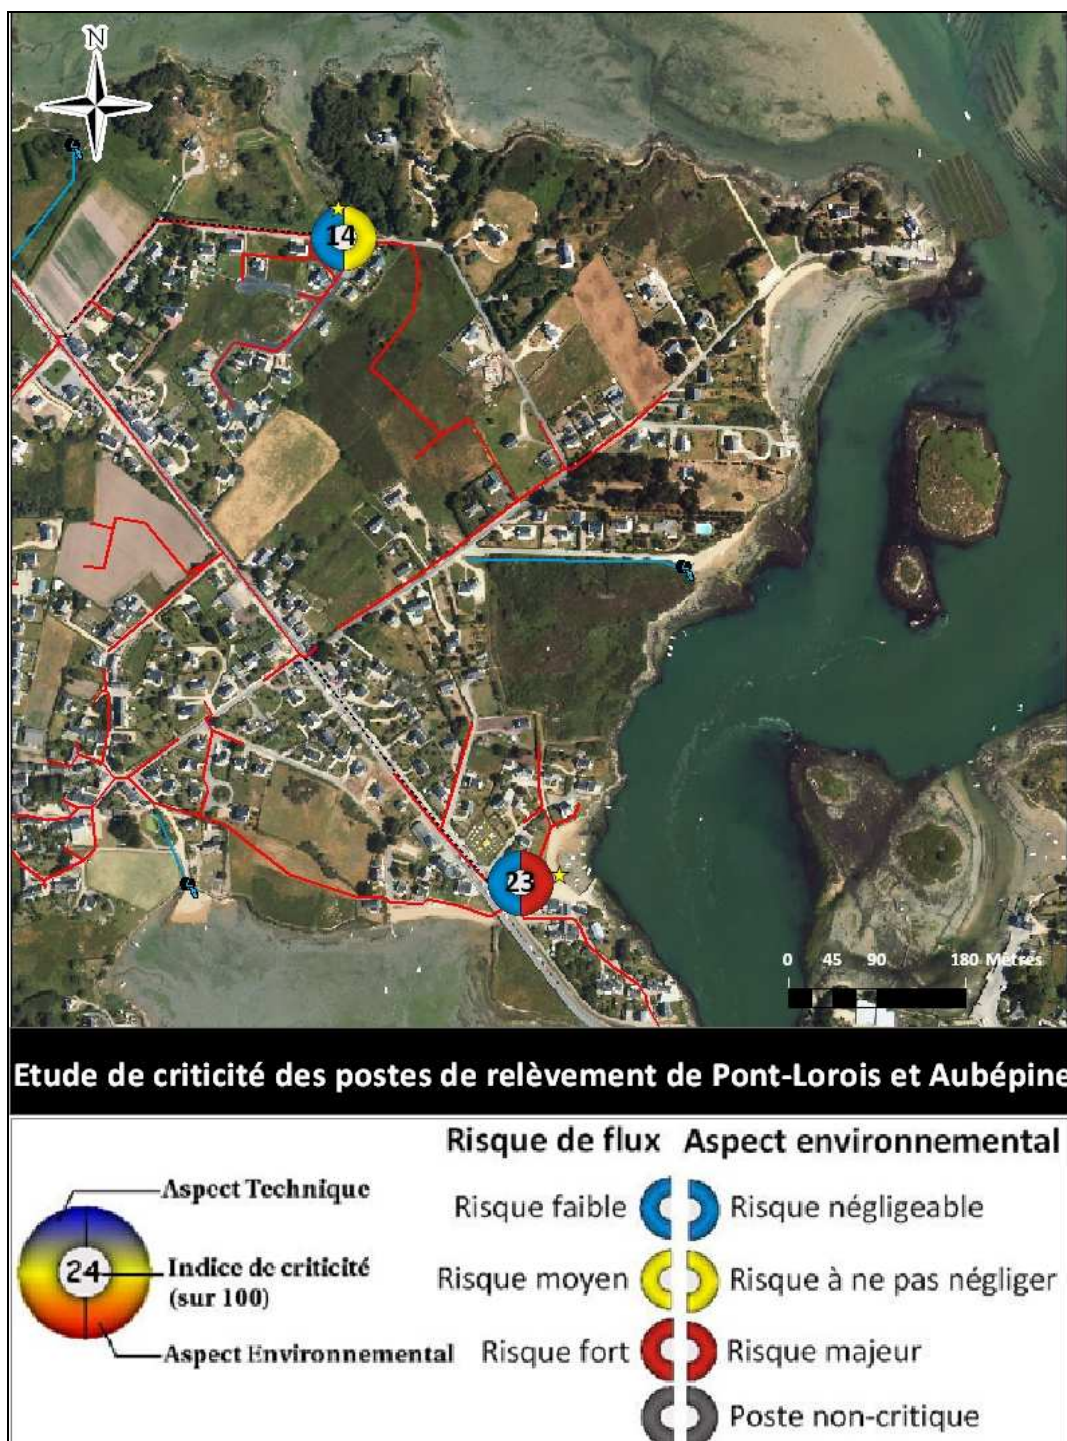
Figure 73 : Criticité des installations de Pont Lorois et Aubépine

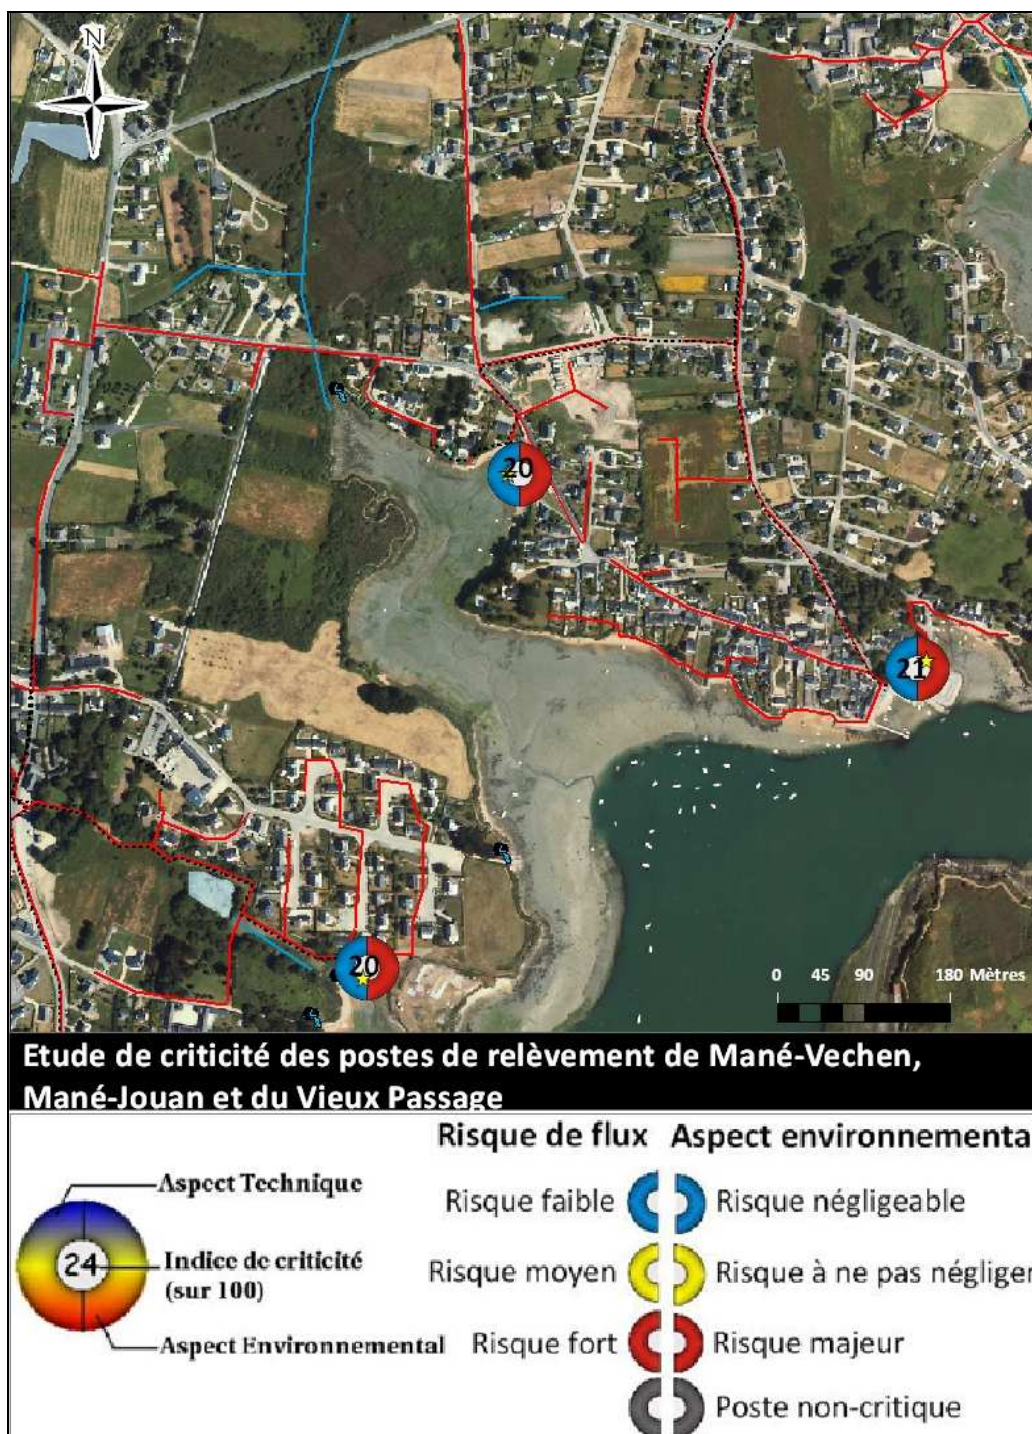
Figure 74 : Criticité des installations de Mané-Vechen (Sud), Mané Jouan (centre) et Vieux Passage (Nord)

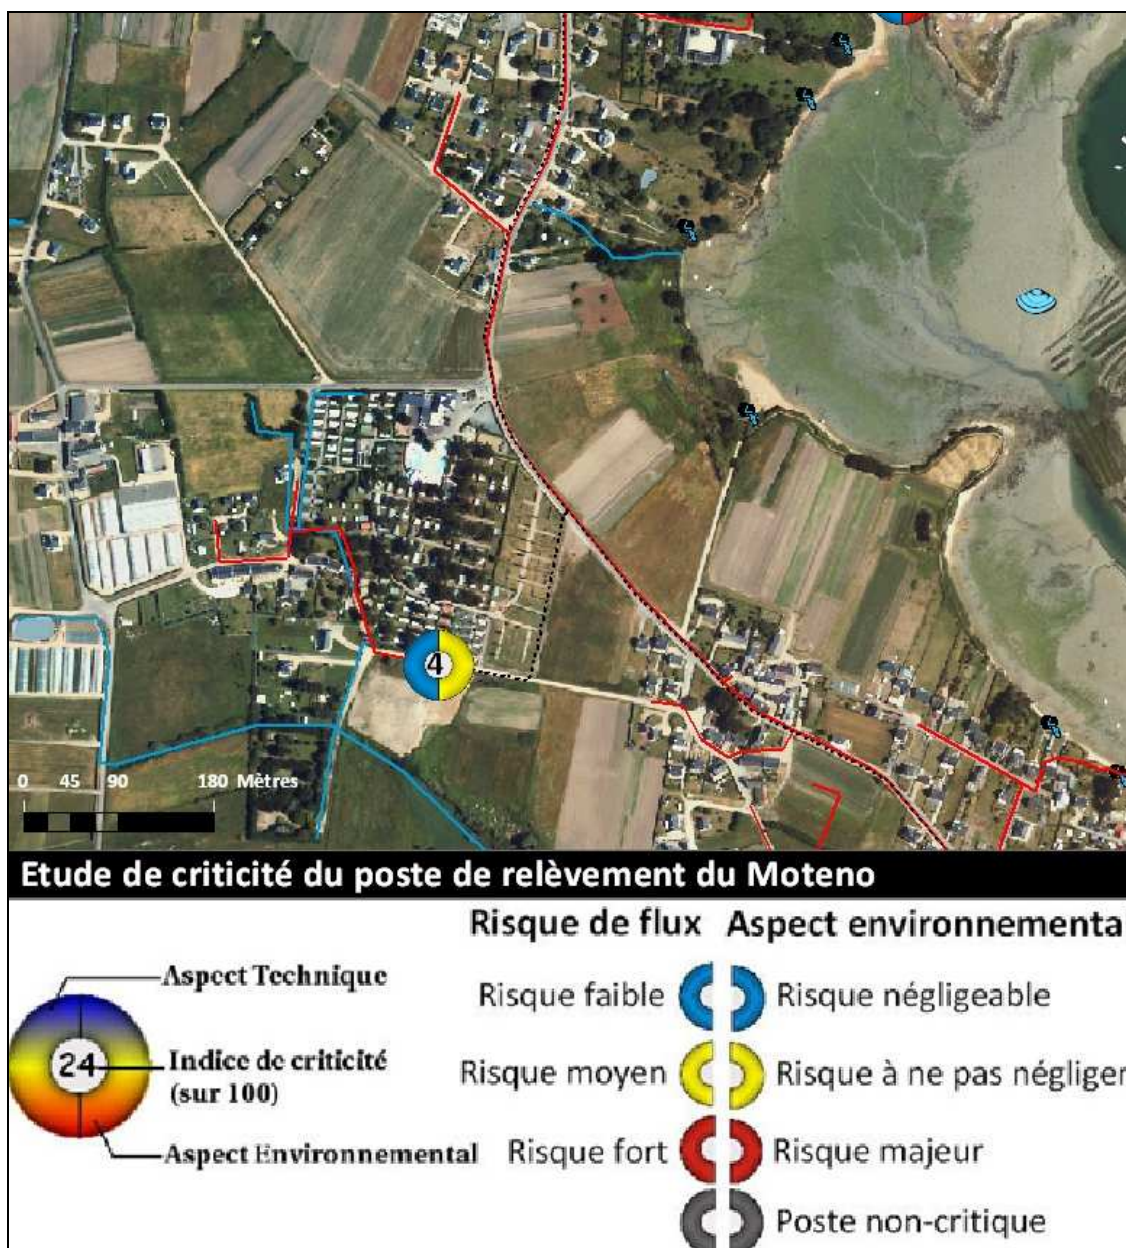
Figure 75 : Criticité des installations du Moteno

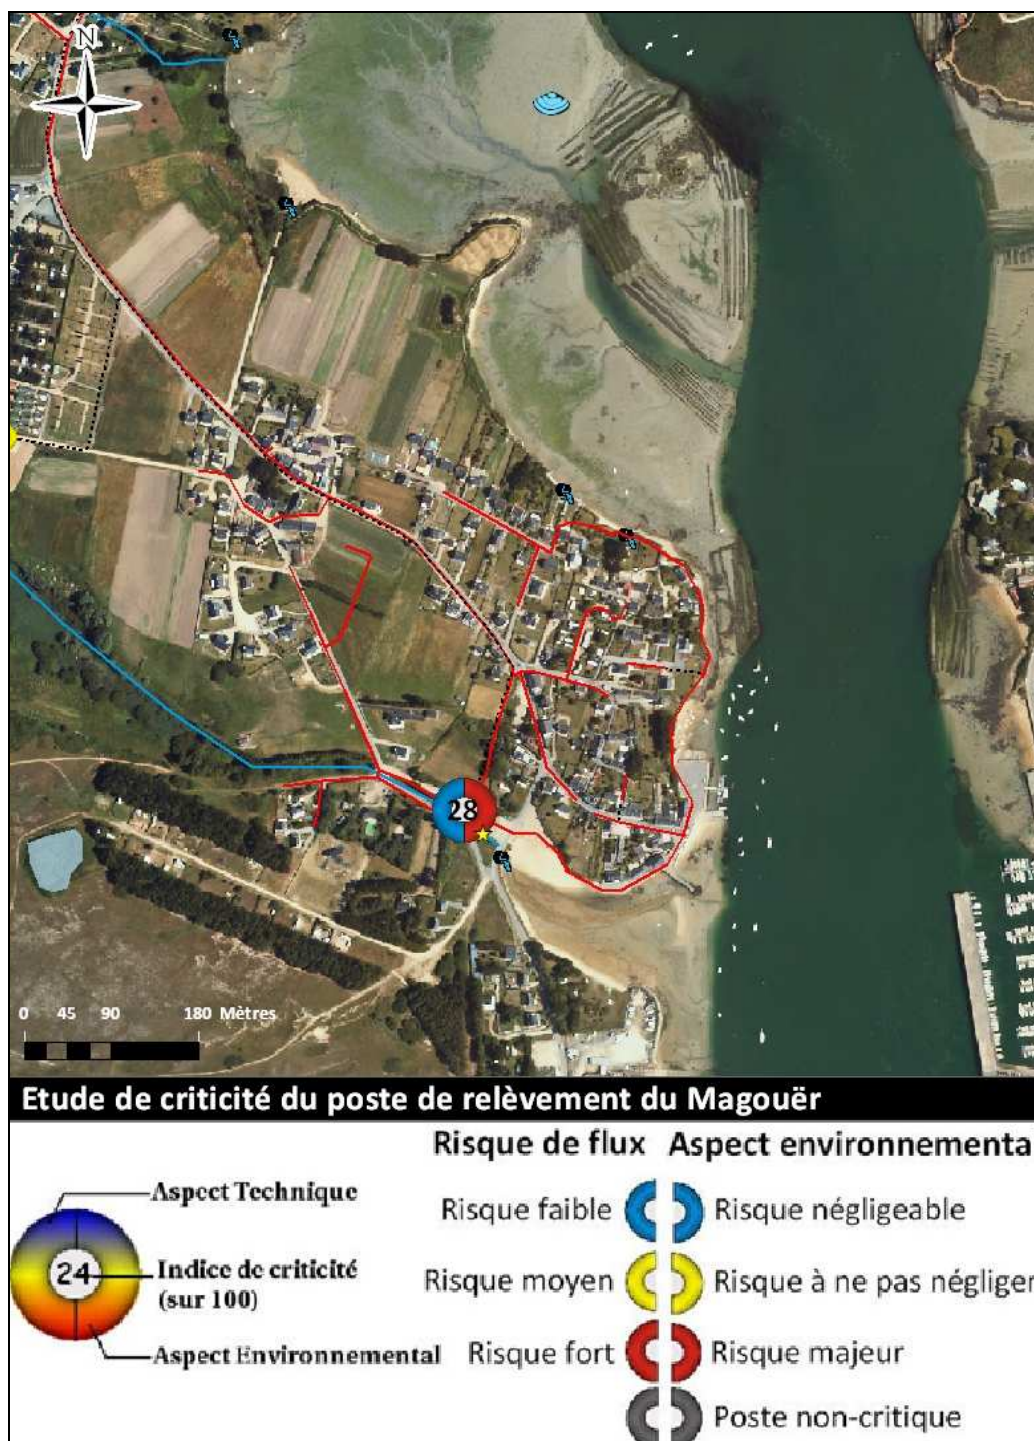
Figure 76 : Criticité de l'installation du Magouër

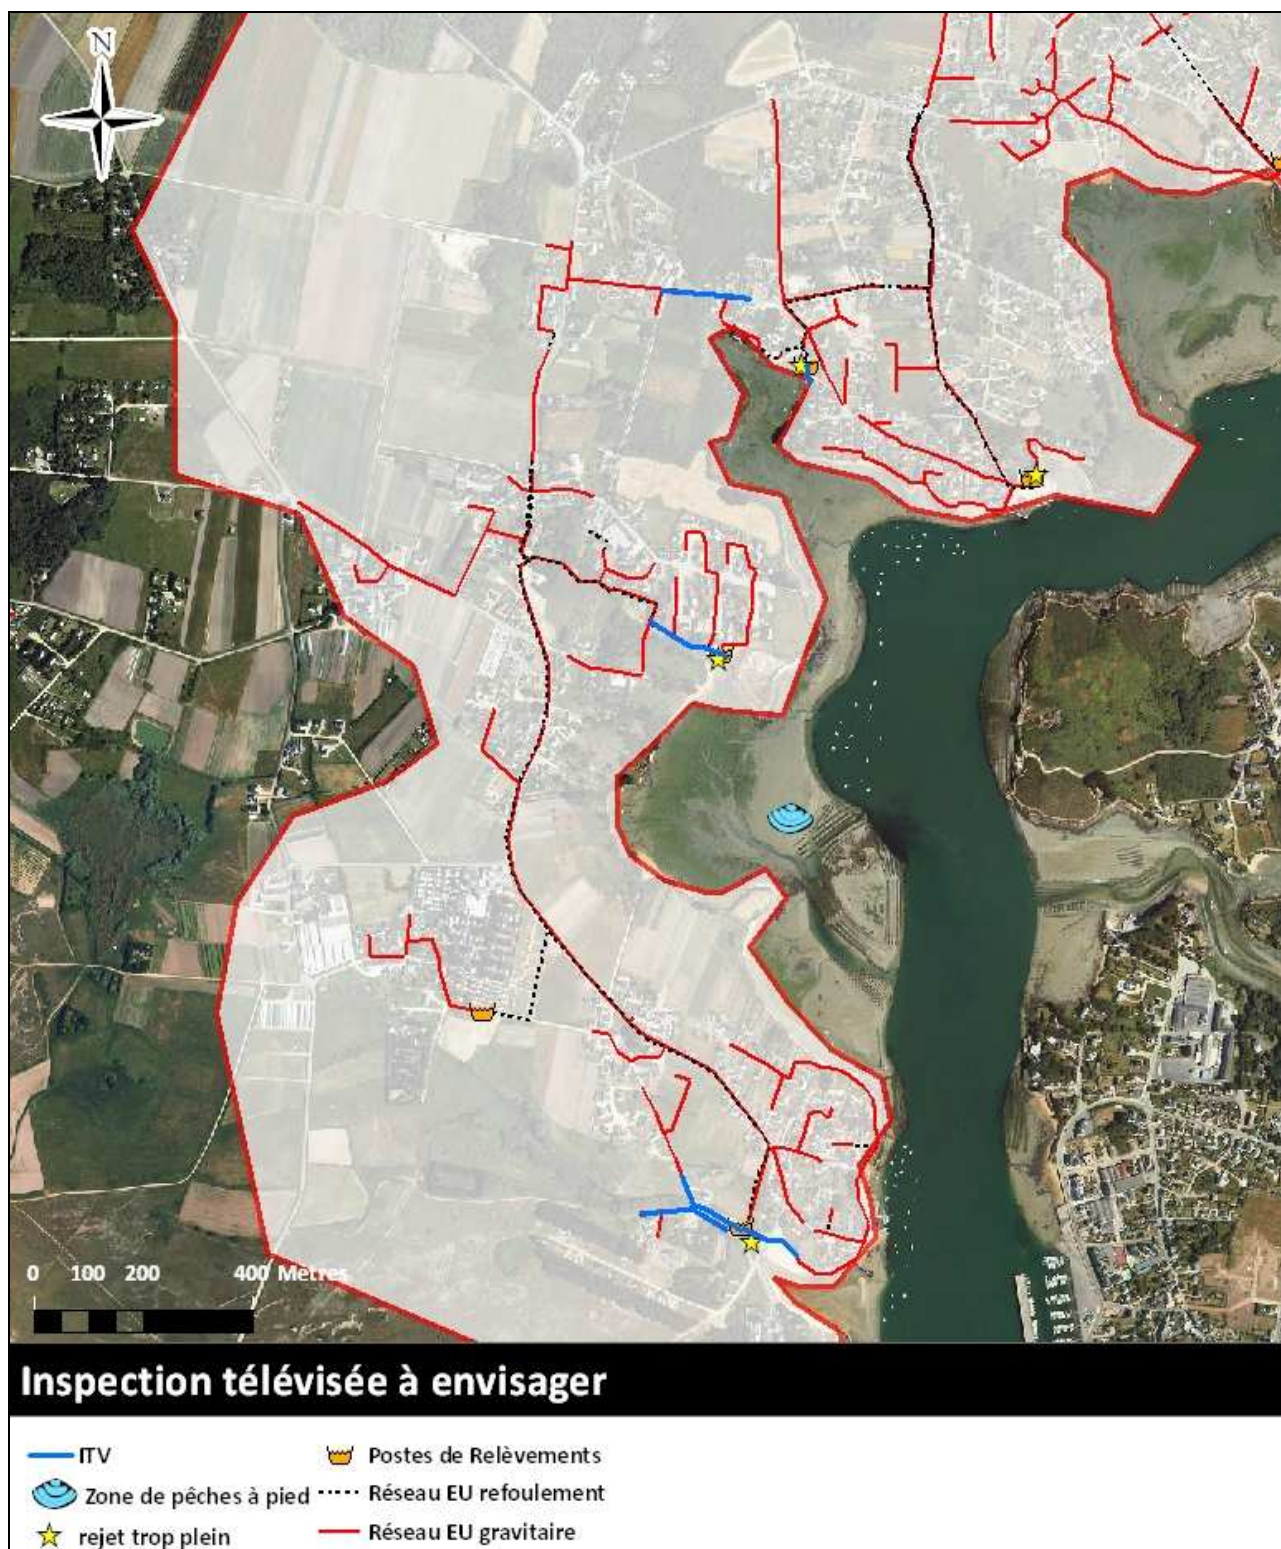
Figure 88 : Portions de réseau à inspecter

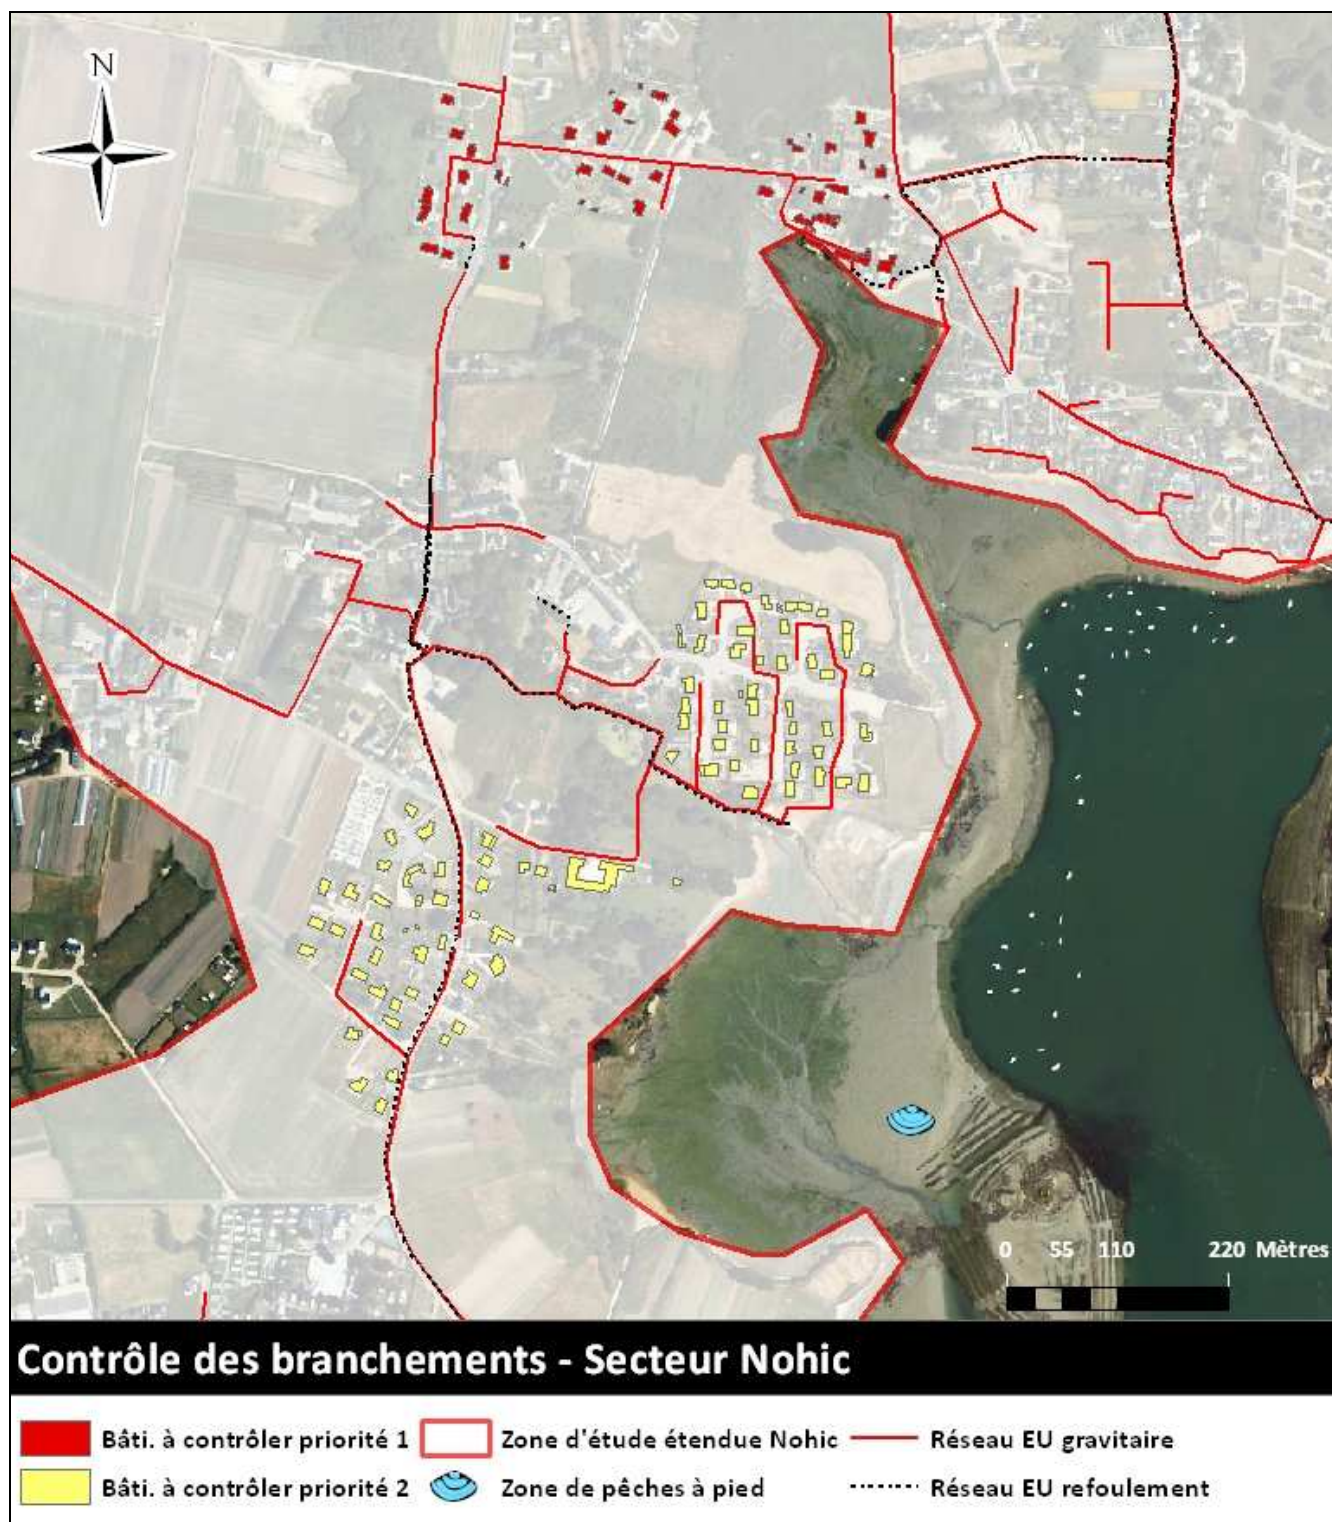
Figure 92 : Contrôle des branchements (destination des eaux usées)
