## Plan d'eau du CANADA – Ville de Beauvais

### Révision du profil de baignade

*Phase 1 – Actualisation de l'état des lieux*

*Version finale – juin 2019*

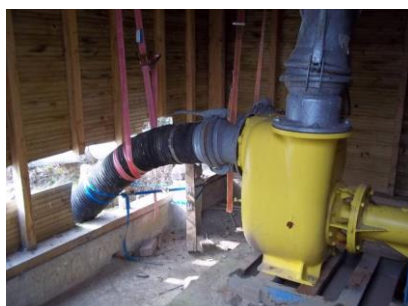
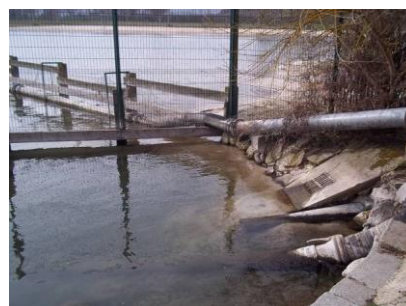
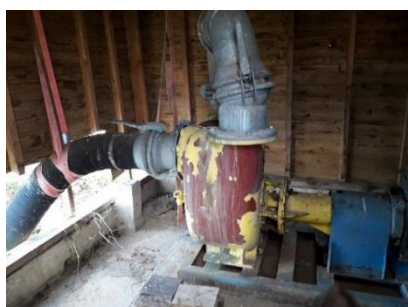
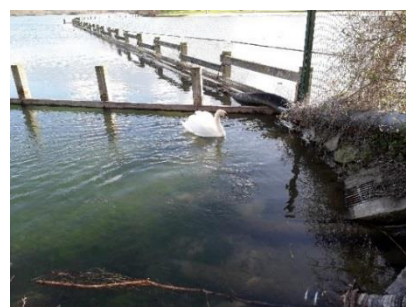
**Photo 3 : Pompes et tuyaux d'arrivée et de sortie vers la pompe**

Une digue, de 2 à 2,5 m (entre fond et surface de l'eau), sépare la zone de baignade du reste du plan d'eau. Des barrières en bois surplombent la digue. De nombreux oiseaux et plus particulièrement des palmipèdes se posent sur ces barrières ce qui génère des problèmes sanitaires liés au développement des cercaires et à la présence de fientes dans les eaux de baignade. Un système permet de pomper l'eau du plan d'eau pour alimenter le bassin. L'eau est pompée dans le plan d'eau par une crépine qui est maintenue par un lestage et une bouée, à quelques mètres de la cabane (voir Figure 4

page 22). L'eau est pompée à mi-profondeur. Elle est ensuite refoulée dans la zone de baignade par plusieurs buses au niveau de la barrière (cf. Photo 3). Ce pompage a lieu toutes les nuits en période estivale sept jours sur sept pendant 12 heures. Ce système de pompage est nouveau et a été mis en place en juin 2011. Avant, l'eau était pompée au niveau d'un ponton qui a été enlevé pour éviter de pomper les pollutions bactériologiques causées par les fientes d'oiseaux qui s'accumulaient sur le ponton. Chaque année, la vase s'accumule dans le plan d'eau. Une campagne de retrait de la vase du plan d'eau est prévue. Faute de disponibilité des plongeurs avant l'été, elle n'a pas pu être réalisée. Les gestionnaires espèrent la mener en septembre-octobre.

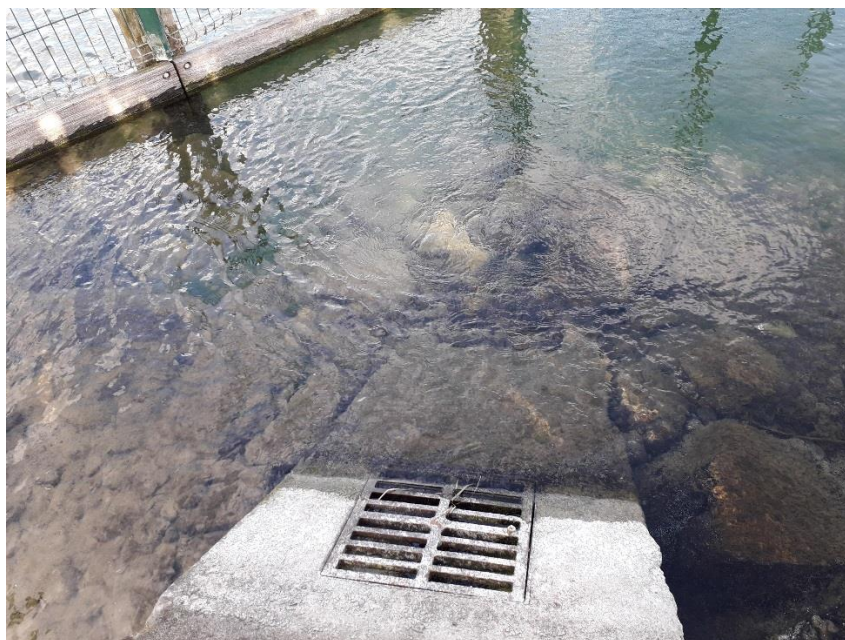
**Photo 4 : Exutoire du système de drainage des résurgences situé sous le sable de la plage (2019)**

Des résurgences de la nappe alluviale émergent au niveau de la plage. Pour éviter l'érosion du sable, un système de drainage a été mis en place sous le sable tout le long de la plage. Les exutoires se situent aux deux extrémités de la plage. Un système similaire est implanté au Nord du plan d'eau sous le terrain de jeu de boules pour éviter les remontées d'eau.

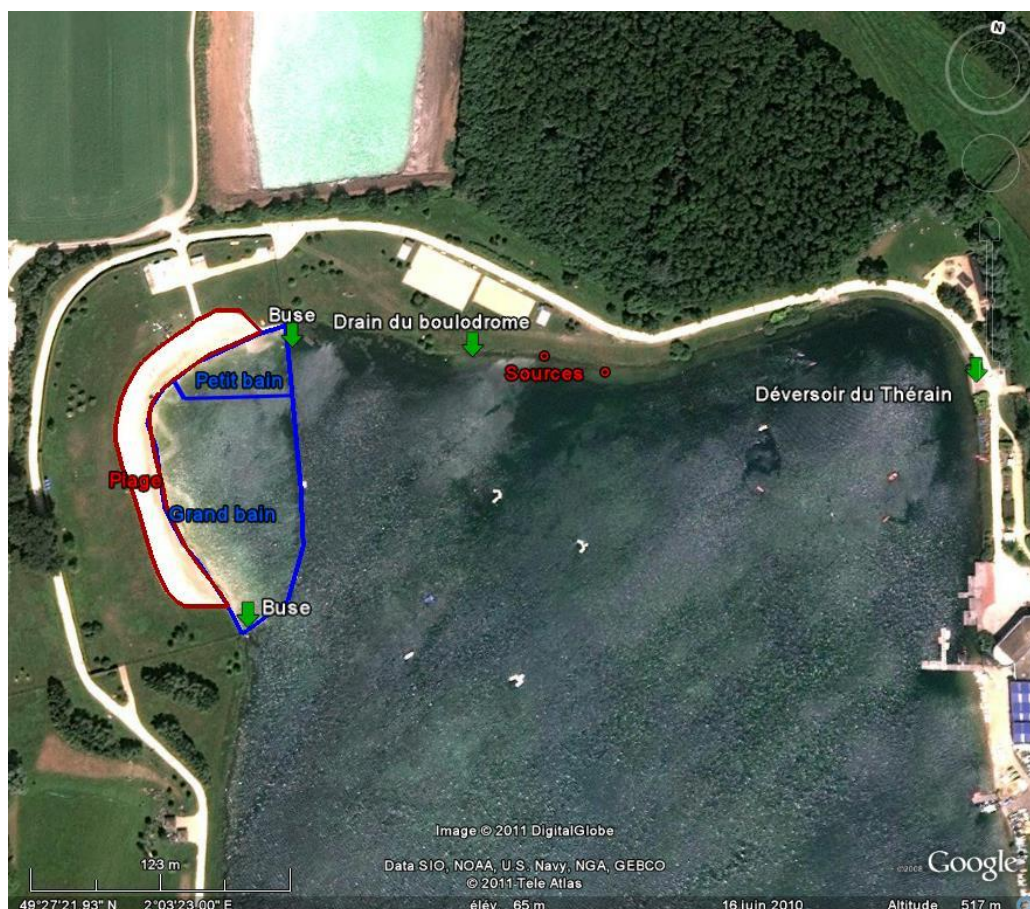
## Schéma de 2011 :

La photographie suivante illustre les caractéristiques physiques de la plage et les aménagements hydrauliques.

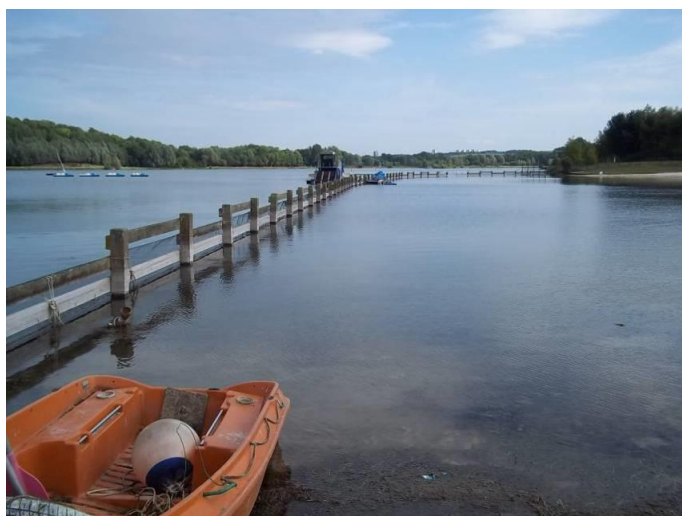
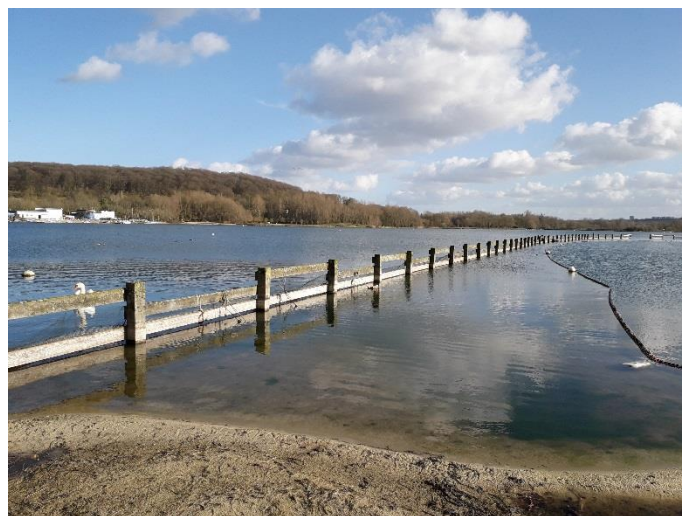
**Photo 5 : Barrière montée sur la digue délimitant la zone de baignade du reste du plan d'eau**

Il a été constaté la présence de vase sur le plan d'eau et dans la zone de baignade, malgré la digue séparant ces deux espaces (cf. Photo 5). Des analyses de cette vase, sur les paramètres *E. coli* et coliformes totaux, ont été effectuées en 2007 et 2008 par la commune de Beauvais. Les résultats sont présentés dans le Tableau 13. La vase de la zone de baignade compte peu de bactéries pathogènes.

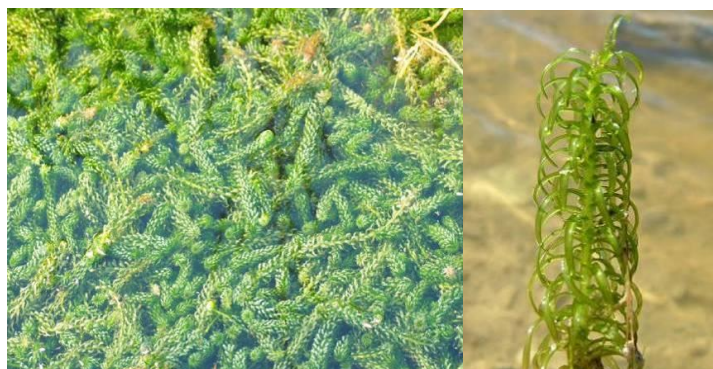
**Photo 6 : *Lagarosiphon***

On observe le *Lagarosiphon* dans les eaux stagnantes ou à faible courant, enrichies en éléments minéraux (étangs, mares, canaux, fossés et rivières). Il possède une amplitude écologique importante et présente une photosynthèse très efficace qui lui confère une grande capacité à coloniser les eaux profondes ou troubles.

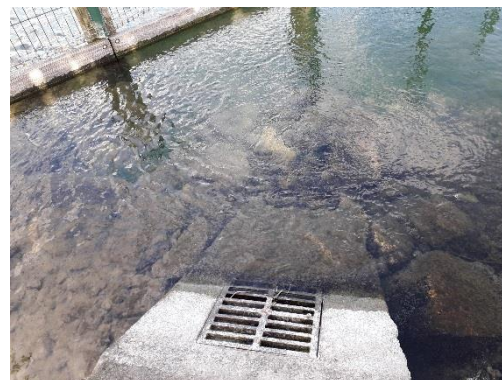
**Photo 7 : Exutoire situé au sud de la zone de baignade**

**Les résurgences de la nappe qui s'écoulent sous le sable de la plage sont toujours drainées vers des exutoires situés de part et d'autre de la zone de baignade. Une pollution de la nappe entraînerait une pollution potentielle de l'eau de baignade.**

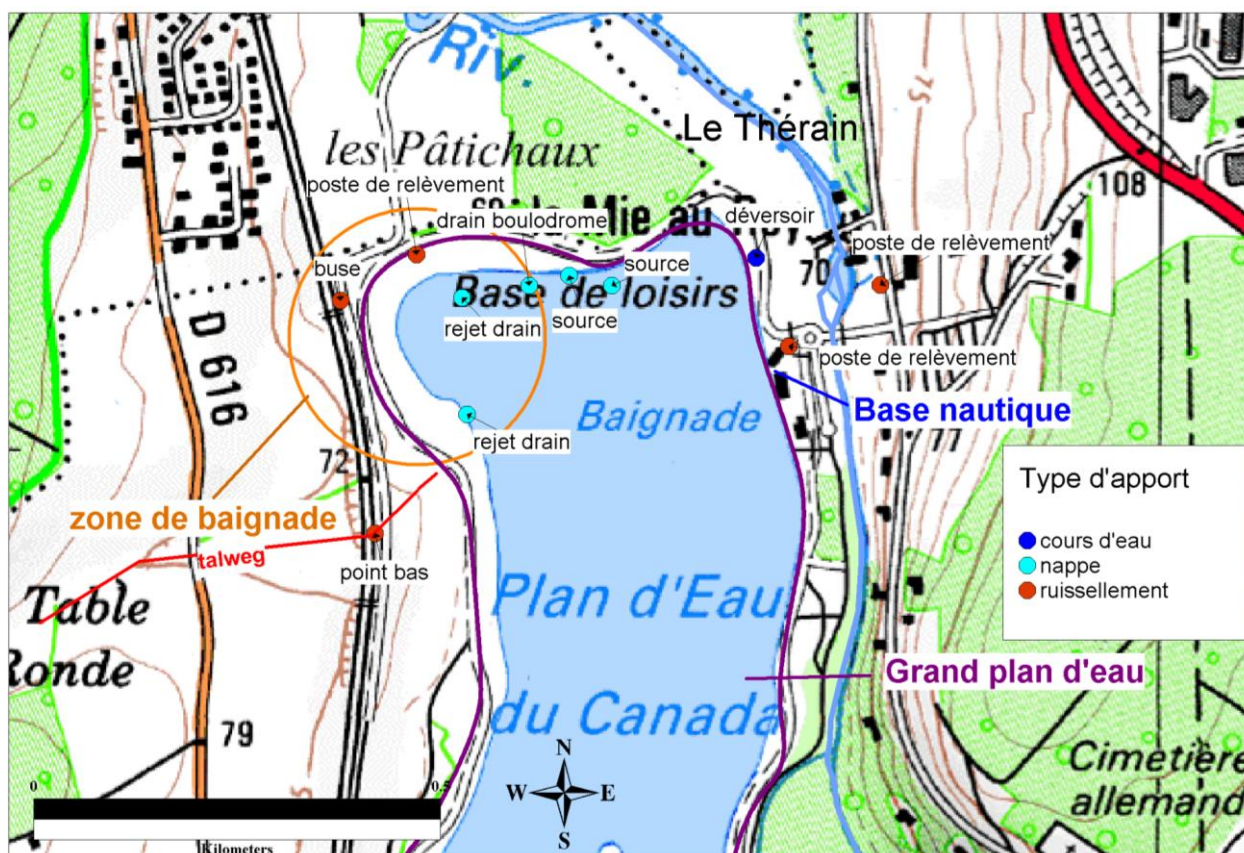
Carte 19 : Cartographie de synthèse des sources potentielles de pollution sur la zone d'étude

La figure de synthèse ci-après positionne les différentes sources potentielles de pollution sur la zone d'étude.

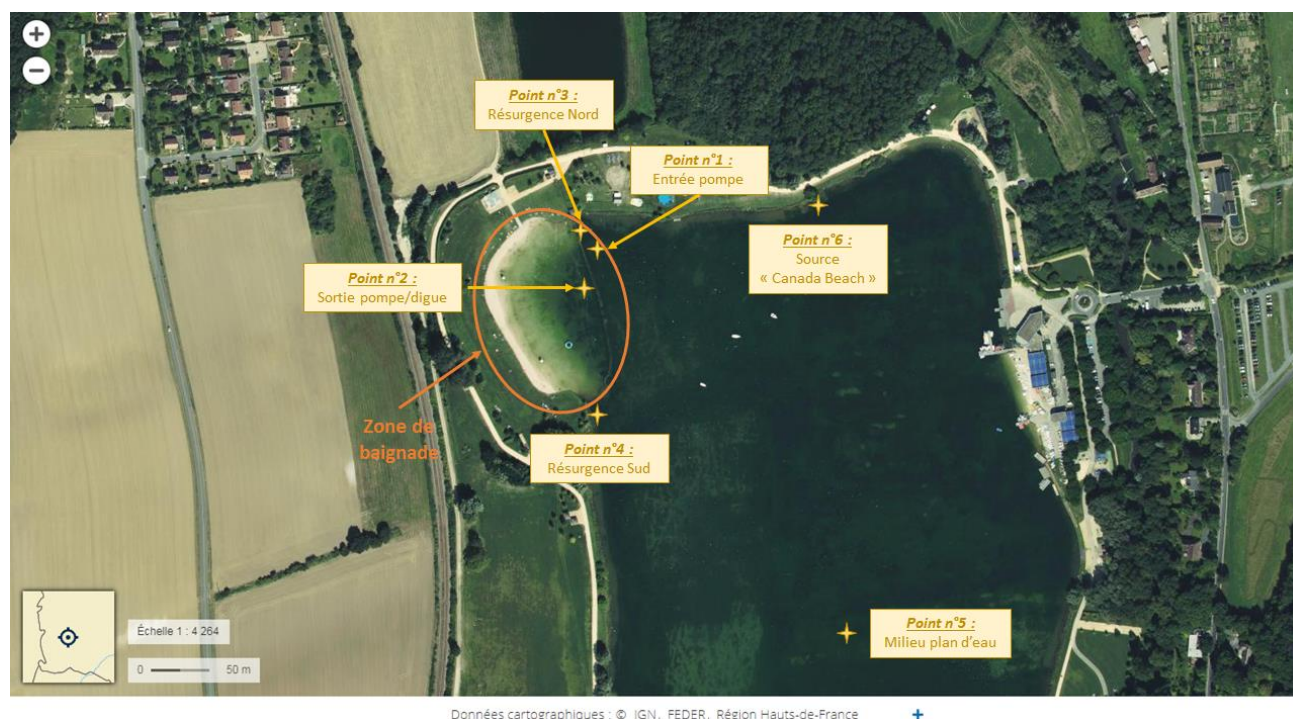
Carte 20 : Cartographie des points de prélèvements de la campagne complémentaire sur la zone d'étude

- **Point 1** : entrée pompe. Voir avec les services techniques de l'agglo s'il est possible de faire un prélèvement en créant une prise d'eau au niveau de la pompe pour être sûr de prélever l'eau qui rentre dans la pompe et donc dans la zone de baignade
- **Point 2** : sortie pompe, côté digue (couplé avec le point « zone de baignade » sur le schéma du profil de 2011/Plan d'actions)
- **Point 3** : Résurgence nord de la zone de baignade (à côté de la pompe)
- **Point 4** : Résurgence sud de la zone de baignade
- **Point 5** : milieu du plan d'eau
- **Point 6** : au niveau de la source identifiée « Canada Beach », au nord du plan d'eau entre la zone de baignade et la base nautique

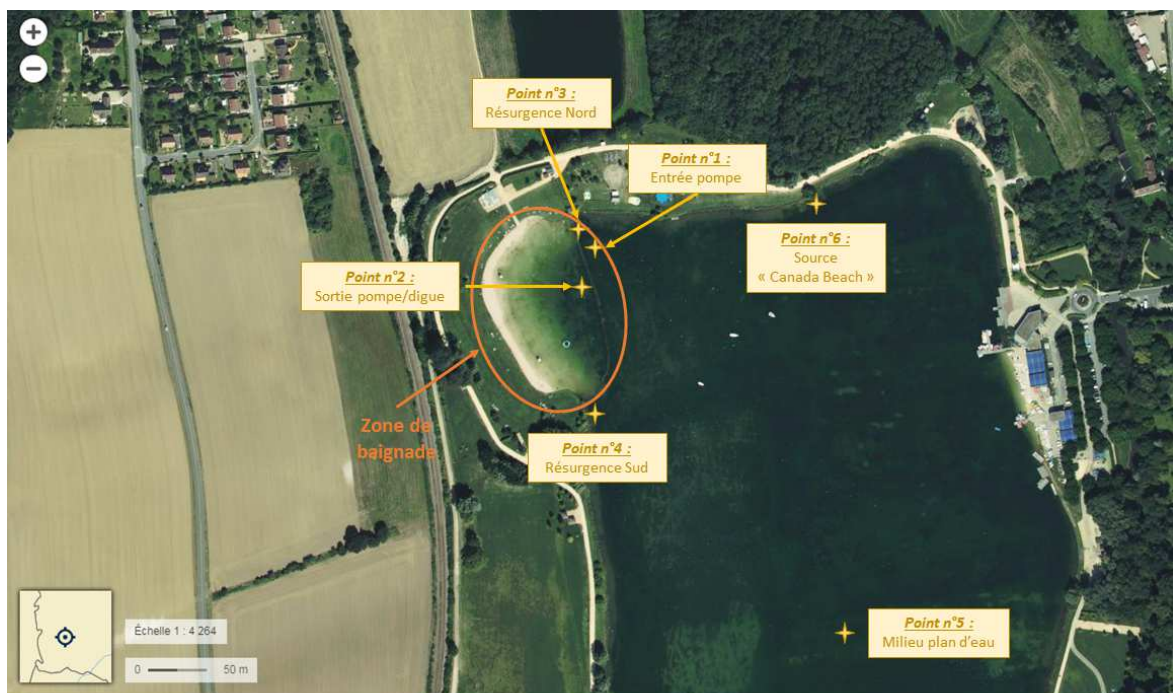
**Carte 1 : Cartographie des points de prélèvements de la campagne complémentaire 2019 sur la zone d'étude**

La campagne d'analyses complémentaires comprend 6 points de prélèvements à inspecter 4 fois dans la saison : Mai-Juin | Juillet | Août | Septembre (cf. Carte 1) :

- Point 1 : entrée pompe.
- Point 2 : sortie pompe, côté digue (couplé avec le point « zone de baignade » sur le schéma du profil de 2011/Plan d'actions)
- Point 3 : Résurgence nord de la zone de baignade (à côté de la pompe)
- Point 4 : Résurgence sud de la zone de baignade
- Point 5 : milieu du plan d'eau
- Point 6 : au niveau de la source identifiée « Canada Beach », au nord du plan d'eau entre la zone de baignade et la base nautique

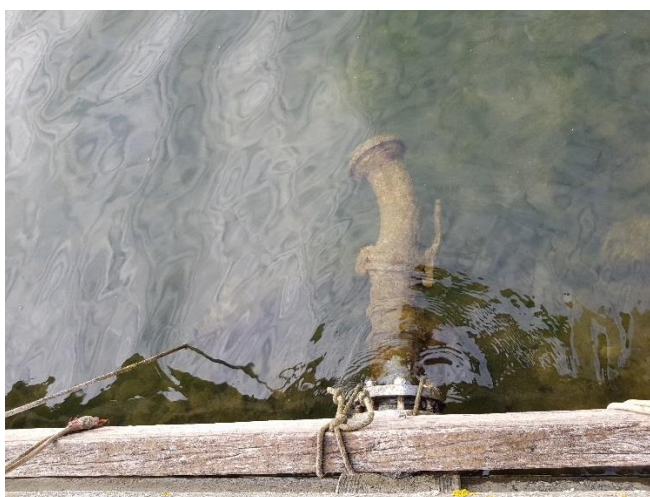
Figure 3 : Exemple d'orientation d'une buse de refoulement (la 2<sup>ème</sup>) (Source : Ville de Beauvais)

- La digue a fait l'objet de deux ouvertures avant le démarrage de la saison estivale 2019 et les buses de refoulement ont été réorientées dans la zone de baignade (cf. Figure 1)
