# REVISION 1 DU PROFIL DE BAIGNADE DU LAC DES HERMINES- COMMUNE DE BESSE-ET-SAINT- ANASTAISE-

**TITRE :** Révision 1 du profil baignade du lac des Hermines – Commune de BESSE ET SAINT ANASTAISE

**STATUT :** Document final

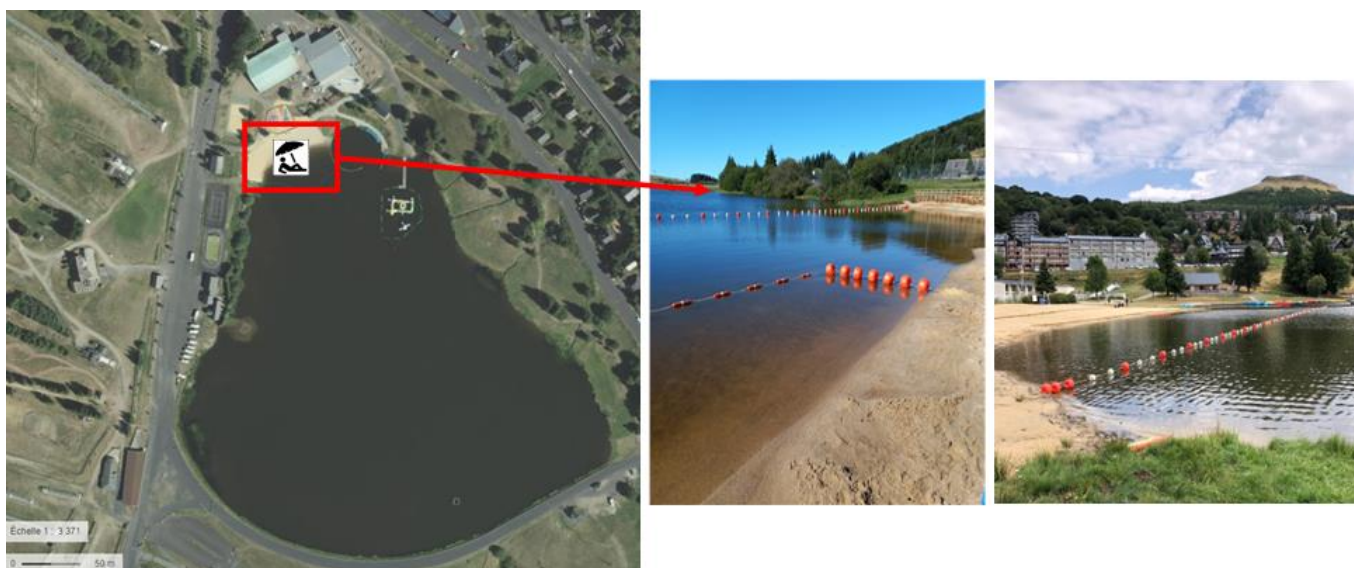
La zone de baignade, implantée dans la partie Nord du plan d'eau, est délimitée par deux lignes d'eau flottantes, marquant la zone de baignade générale et une zone plus restreinte à faible profondeur, pour les enfants. **Le substrat est sableux.**

*Figure 1 : Localisation de la zone de baignade sur le lac des Hermines (Source : Géoportail, ATHOS Environnement 2022)*

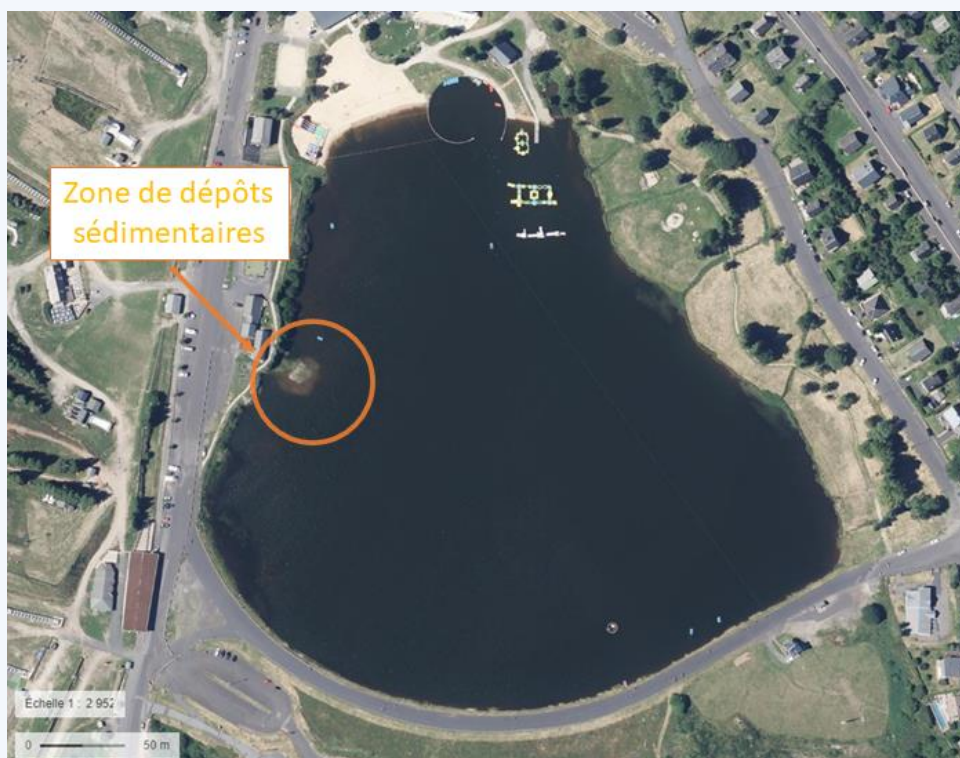
Situés en tête de bassin versant, sur un secteur à forte pente, **les ruisseaux alimentant le lac présentent des écoulements torrentiels. Ils sont très réactifs face aux précipitations et se gonflent rapidement. Ils disposent ainsi d'un fort pouvoir érosif.** Par ce fait, le lac subit un comblement progressif avec des apports sédimentaires conséquents. Des zones de dépôts sont d'ailleurs visibles en photographies aériennes dans la partie Ouest du lac (Figure 21).

Figure 21 : Dépôts sédimentaires sur la partie Ouest du lac (Source : Géoportail)

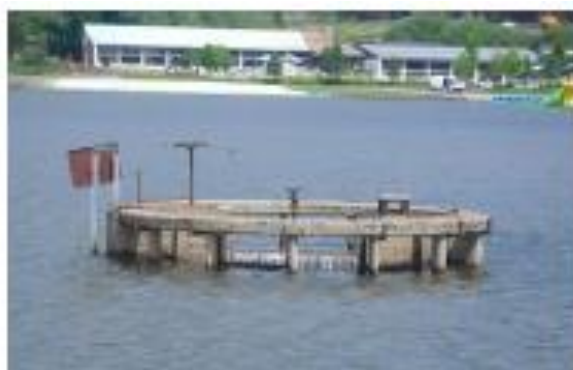
Le plan d'eau est équipé d'un évacuateur de crue, situé dans sa partie sud ainsi que d'un système de vidange, permettant l'évacuation des eaux par le fond, *via* 3 vannes verticales. L'évacuateur de crue est composé d'une tour d'entonnement raccordée à une galerie d'évacuation sous la digue d'une longueur de 85 m. Elle débouche de manière canalisée jusqu'à la pêcherie puis vers la Couze Pavin.

Figure 28: Évacuateur de crue du plan d'eau (Source : ATHOS Environnement, 2012)

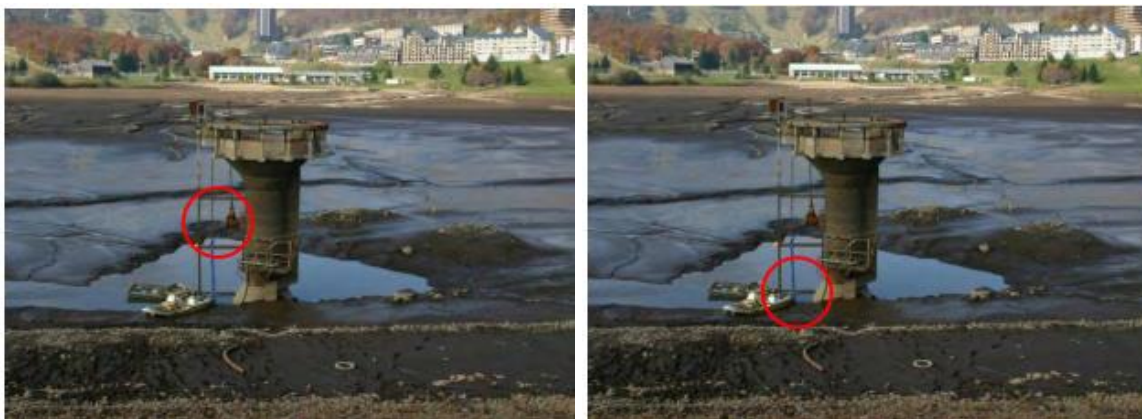
La première vanne (vanne n°1) est située à  $-4,5$  m en dessous du radier d'exploitation de la tulipe (1 283,50 m NGF). Elle a un diamètre de 400 mm et permet aujourd'hui la restitution du débit réservé (10 l/s) en toutes circonstances. En fonction de la cote d'exploitation du plan d'eau, son ouverture est ajustée pour correspondre au calibre installé dans la pêcherie. La seconde vanne (vanne n°2) est située à  $-9,65$  m par rapport à la cote d'exploitation du lac. Elle a un diamètre de 300 mm et permet d'abaisser la cote du plan d'eau jusqu'à 1273,85 m NGF (vanne de fond). Actuellement, cette vanne serait enfouie dans le sédiment (20 cm environ). Une troisième vanne se situant à la cote 1272,8 m NGF devait permettre une prise en charge pour la production électrique. Cette dernière se situerait actuellement sous 1,2 m de sédiment.

Figure 29 : Localisation des vannes verticales N°1 à gauche et N°2 à droite (Source : Fédération de pêche 63)

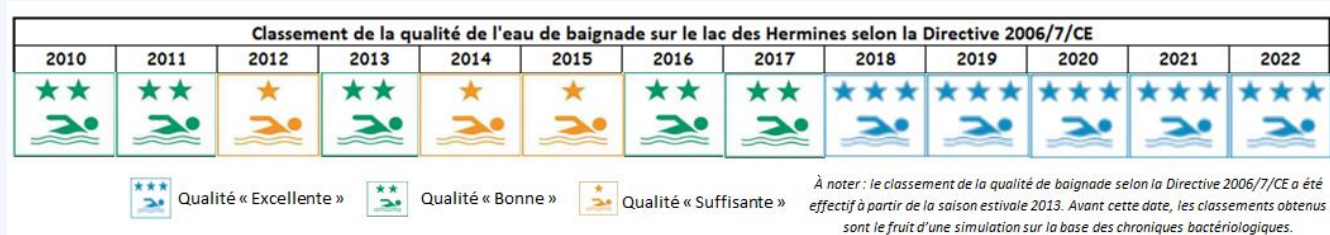
Figure 37 : Classement de la qualité de l'eau de baignade sur le lac des Hermines (Source : ARS 63)

La qualité de l'eau de baignade sur le lac des Hermines est fluctuante. Des contaminations bactériologiques conséquentes en 2012 puis en 2014 sont responsables d'un déclassement de la qualité en « catégorie suffisante ». Cependant, depuis 2018 une nette amélioration est visible. Aussi, la baignade est classée en « excellente qualité » depuis 5 années consécutives.

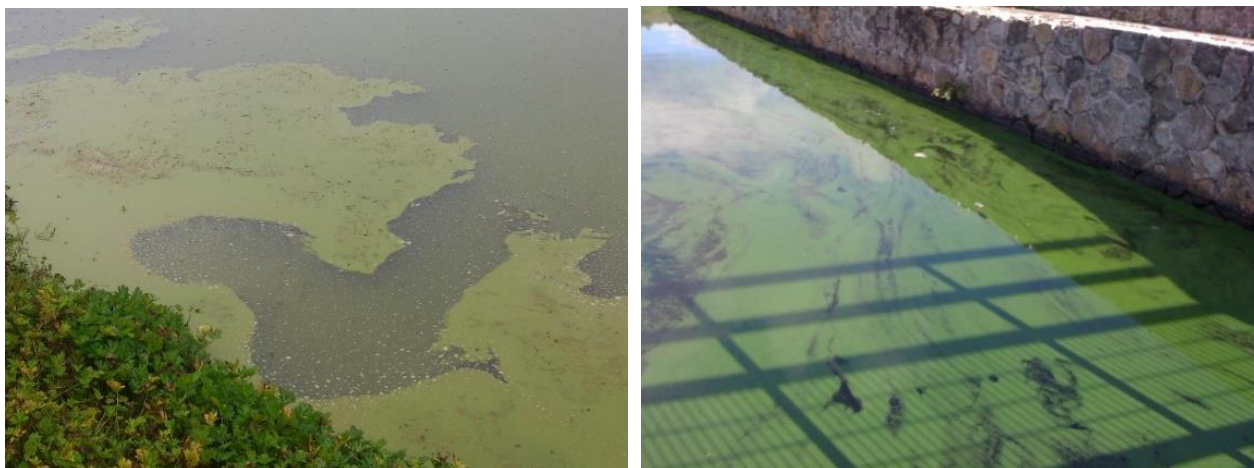
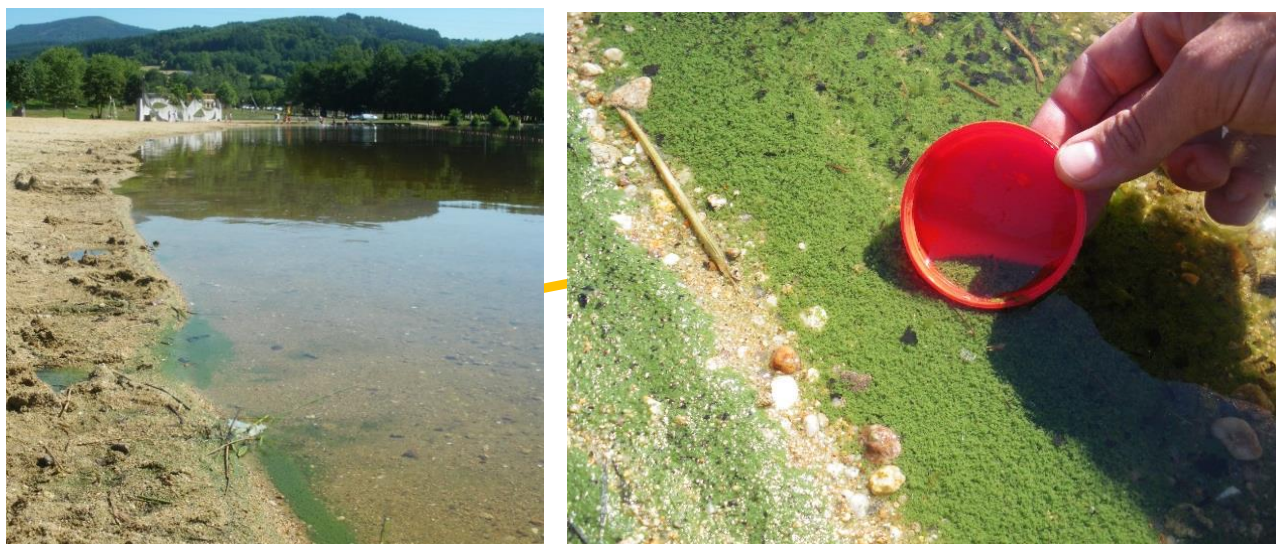
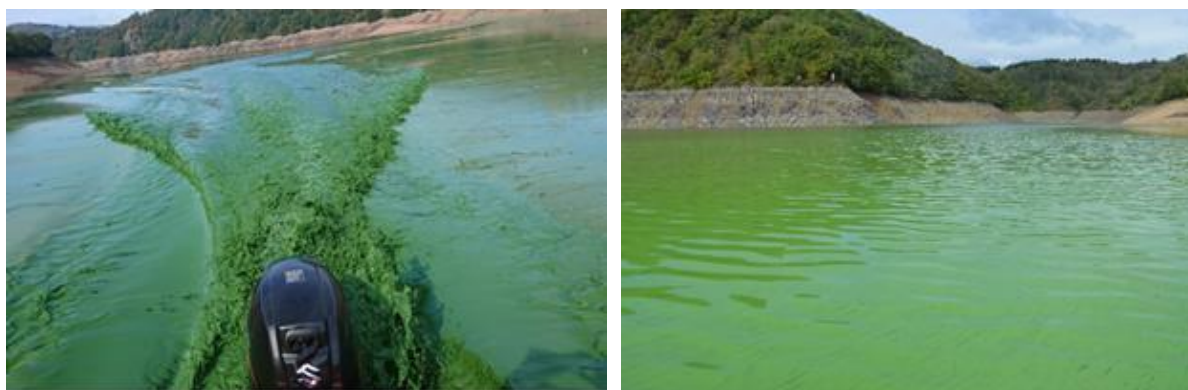
*Efflorescences de cyanobactéries sur une ancienne gravière de l'Allier (63) à gauche et sur la retenue de Grangent (42) à droite*

*Dépôts de cyanobactéries sur la plage du lac d'Aubusson d'Auvergne (63)*

*Développements de cyanobactéries sur la retenue de Villereest (42)*

**Figure 42 : Photographies de blooms de cyanobactéries (Source : BRL 42, ATHOS Environnement)**

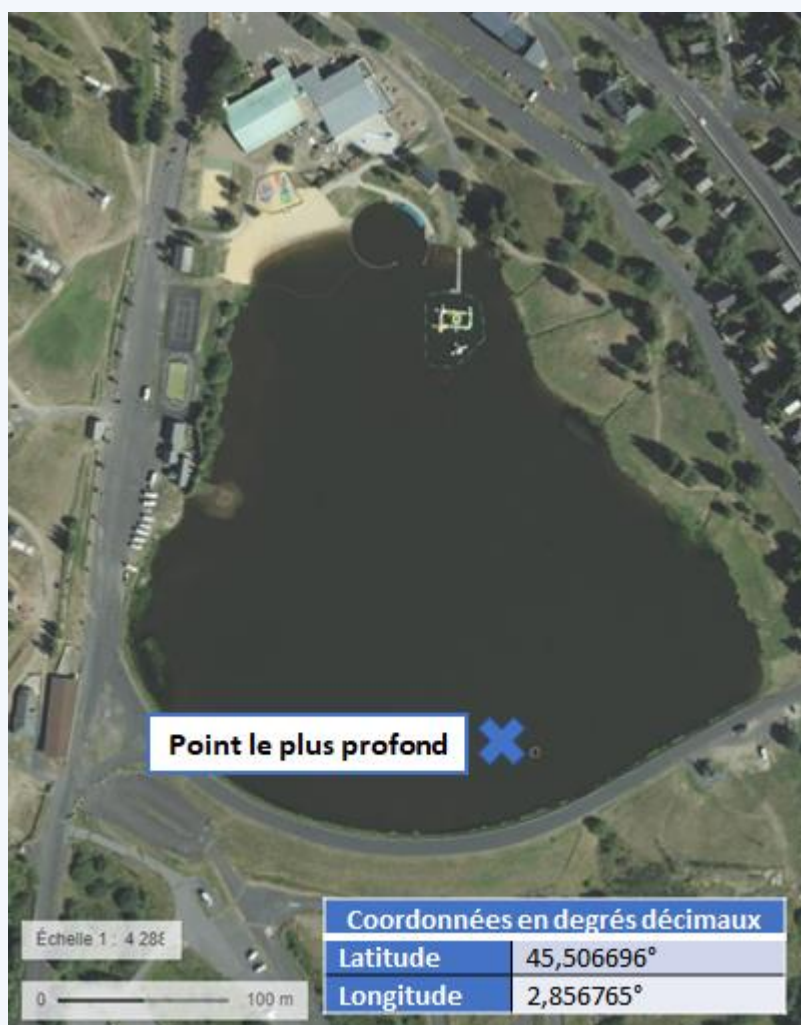
Dans le cadre de la révision du profil baignade, la société ATHOS Environnement a réalisé des campagnes de mesure au niveau du point le plus profond du lac, à proximité du seuil déversant (Figure 59).

Figure 59 : Localisation du point de mesure (Source : Géoportail, ATHOS Environnement)

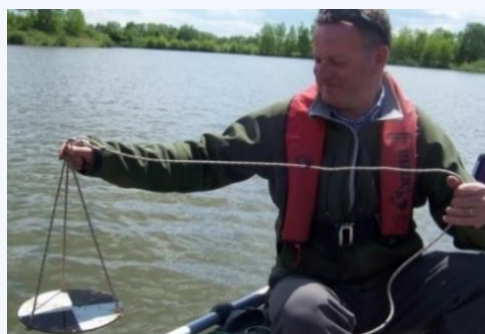
La transparence a été mesurée avec un disque de Secchi (EN ISO 70277) et a été utilisée pour calculer la profondeur de la zone euphotique (zone de pénétration de la lumière où la photosynthèse est possible) selon la formule suivante : Zone euphotique = 2,5 x transparence mesurée.

**Figure 60 : Photographie du disque de Secchi (Source : ATHOS Environnement)**

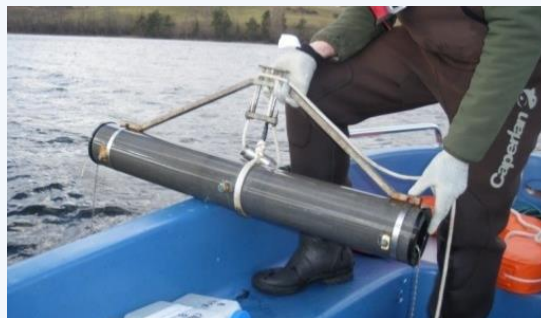
Les échantillons d'eau ont été prélevés à l'aide d'une **bouteille fermante** de type Van Dorn, préalablement rincée avec l'eau du site. L'eau recueillie a été mélangée dans une cuve inox puis les échantillons ont été conditionnés dans le flaconnage fourni par le laboratoire CARSO, après un triple rinçage (à l'exception des flacons contenant un conservateur). Les opérateurs étaient munis de gants tout le long de la manipulation des échantillons d'eau.

*Figure 62 : Exemple de bouteille fermante utilisée pour les prélèvements d'eau (Source : ATHOS Environnement)*

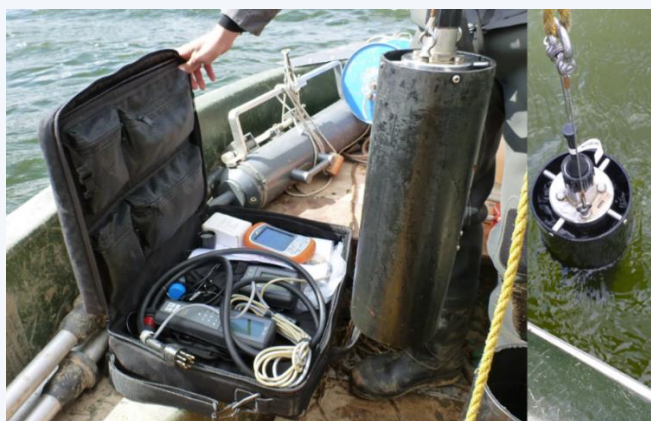
La sonde BBe spectrofluorimétrique (Figure 64) est une sonde immergeable qui permet d'obtenir la concentration en  $\mu\text{g}$  équivalent de chlorophylle a/L de diverses classes des communautés phytoplanctoniques en continu le long de la colonne d'eau. **Le principe de la mesure repose sur les capacités de fluorescence de ces communautés. La sonde est en effet capable de différencier les principaux groupes (diatomées-dinoflagellés, algues vertes, cryptophycées, cyanobactéries riches en phycocyanine et un groupe mixte riche en phycoérythrine) sur la base de leurs caractéristiques pigmentaires propres.** La mesure se fait sur la mesure de l'intensité relative de fluorescence de la chlorophylle a à 680 nm (due aux pigments du système photosynthétique II) en réponse à une faible excitation séquentielle de cinq diodes lumineuses (LED) émettant à 450, 525, 570, 590 et à 610 nm respectivement. Un logiciel dédié (FluoroProbe) est utilisé pour calculer la quantité relative de chaque classe d'algues présente, exprimée en termes de quantité correspondante de chlorophylle a par litre d'eau ( $\mu\text{g}$  d'eq-Chl/L).

*Figure 64 : Photographie de la sonde BBe fluorométrique (Source : ATHOS Environnement)*

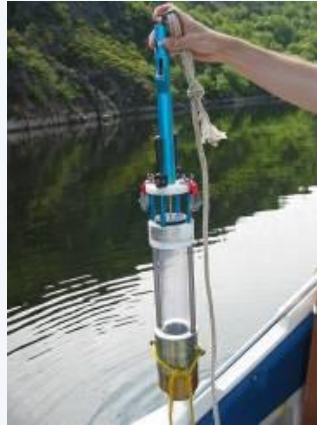
Les prélèvements ont été réalisés depuis une embarcation gonflable, à l'aide d'un carottier à main de la marque UWITEC (Figure 70), qui permet de prélever des carottes en maintenant le sédiment extrait par strate. Deux opérateurs ont été déployés pour cette méthode de carottage. Les carottages ont été réalisés jusqu'au refus (arrêt de pénétration du carottier).

*Figure 70: Carottier à main UWITEC (Source : ATHOS Environnement)*

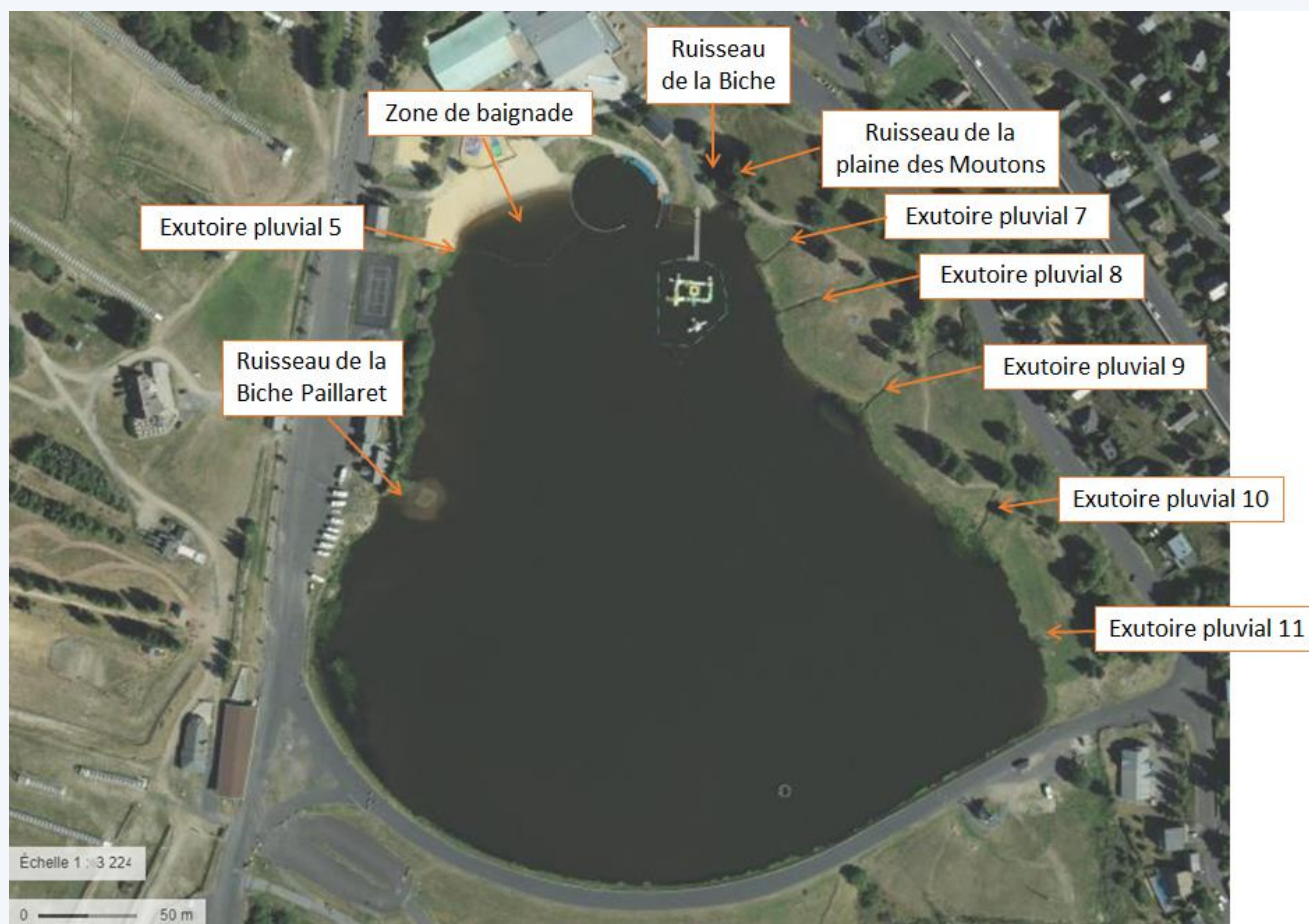
Figure 72 : Localisation des points de prélèvements sur les affluents et tributaires du lac des Hermines  
(Source : Géoportail, ATHOS Environnement)

Les concentrations en hydrocarbures sur l'eau sont toutes restées inférieures au seuil de quantification du laboratoire et ce, sur l'ensemble de points de prélèvements. Ces analyses restant ponctuelles (une seule campagne de mesure), il ne peut être exclu des contaminations temporaires par les hydrocarbures impactant le lac, soulignant une nouvelle fois la forte vulnérabilité du lac face à cet aléa.

Deux campagnes de mesure ont été réalisées sur les affluents du lac sous différentes conditions météorologiques : le 11 juillet 2022 en temps sec et le 17 août 2022 en conditions pluvieuses. Les points échantillonnés sont similaires à ceux décrits dans la Figure 72. Les résultats sur la zone de baignade ont été présentés dans le paragraphe 11.2.

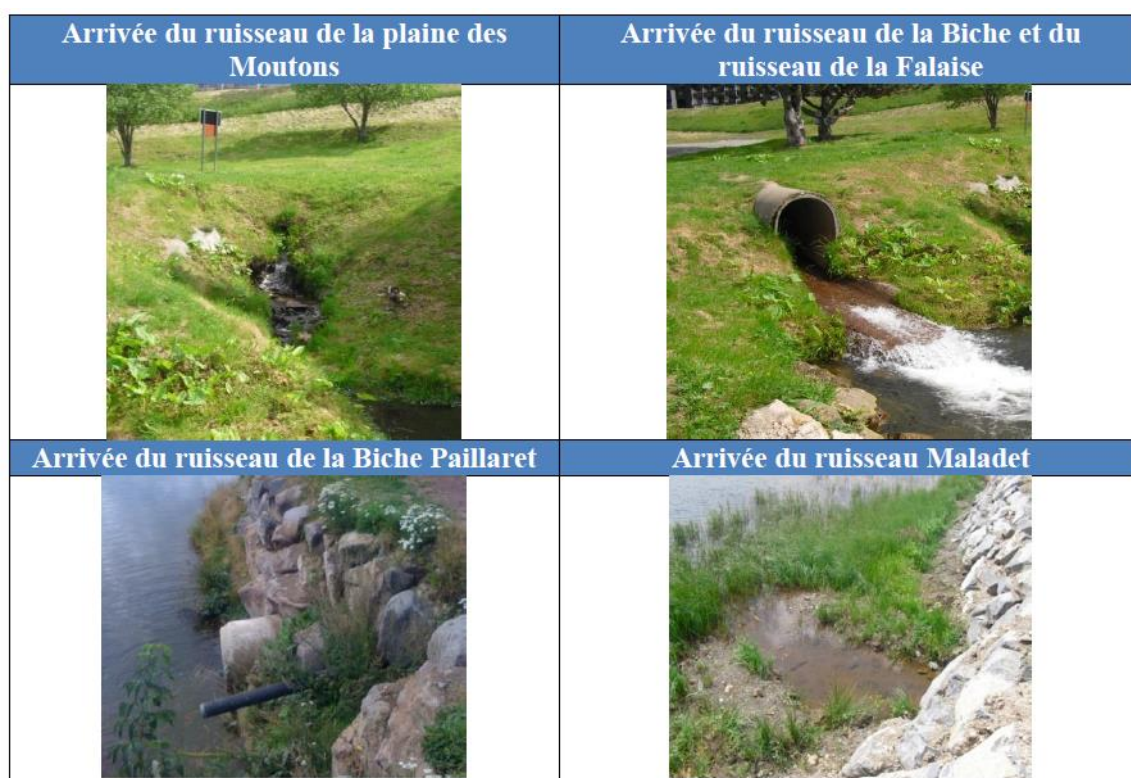
Figure 74 : Photographies des principaux apports au lac des Hermines (Source : ATHOS Environnement 2012)

Les écoulements de surface sont les premiers vecteurs de pollution. Ils connectent le plan d'eau avec l'ensemble du bassin versant et sont susceptibles de véhiculer un certain nombre de polluants (eaux usées, eaux de lessivage de sols agricoles et urbains, eaux pluviales non traitées, ...). L'estimation de la pollution véhiculée par les écoulements naturels passe donc par une étude des pressions auxquelles ils sont soumis. Le lac des Hermines est alimenté par 4 cours d'eaux principaux, auxquels viennent s'ajouter de nombreux talwegs et fossés collectant les eaux pluviales. Il est à noter que la plupart des écoulements sont canalisés.

Les différents tributaires du plan d'eau sont une source de pollution indirecte, liée aux contaminations dont ils font l'objet le long de leur linéaire avant d'atteindre le plan d'eau. Le détail des sources de contamination des cours d'eau alimentant le lac est présenté dans la suite de l'inventaire.

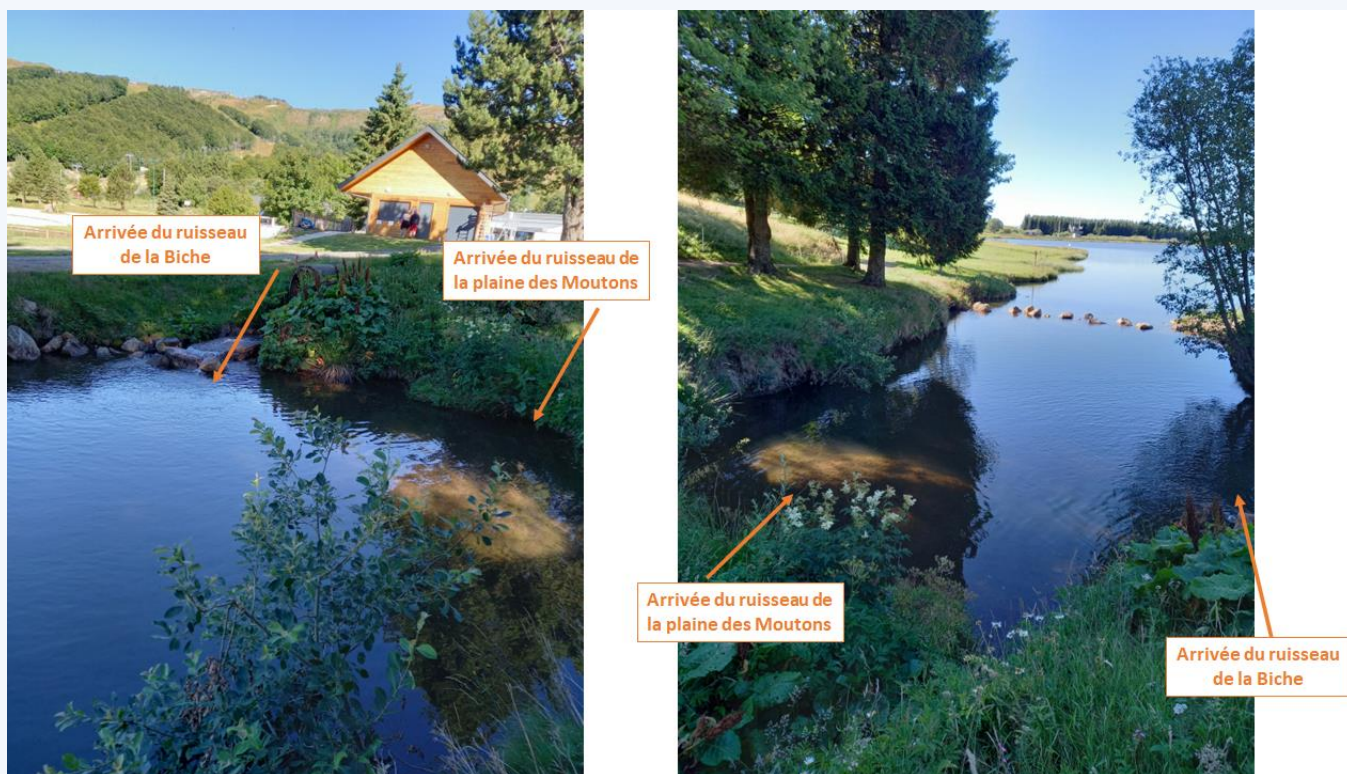
*Figure 77 : Photographies des arrivées du ruisseau de la Biche et du ruisseau de la plaine des Moutons dans la baie au nord du lac des Hermines (à gauche : vue vers le bassin versant, à droite vue vers le lac – Source : ATHOS Environnement, prise de vue le 11 juillet 2022)*

Le SECTEUR 2 correspond à la partie située à l'Est du lac des Hermines (Figure 78). Les canalisations récupèrent les effluents des habitations sur le versant du Puy de Chambourguet puis s'écoulent ensuite selon l'axe Nord-Sud vers le bas de la station. **Les canalisations s'écoulent donc parallèlement à l'avenue du Sancy et la route du lac. Les canalisations d'eaux pluviales, quant à elles, collectent les eaux puis les acheminent directement dans les talwegs alimentant le lac dans sa partie Est.** L'écoulement se fait de manière perpendiculaire aux canalisations d'eaux usées. Fait également marquant sur ce secteur, le ruisseau de la plaine des Moutons, en provenance du Puy de Chambourguet est capté par le réseau pluvial

dans le secteur de la montée de Chaudefour puis conflue avec le lac dans la baie au nord (à proximité de la confluence avec le ruisseau de la Biche - Figure 77 ).

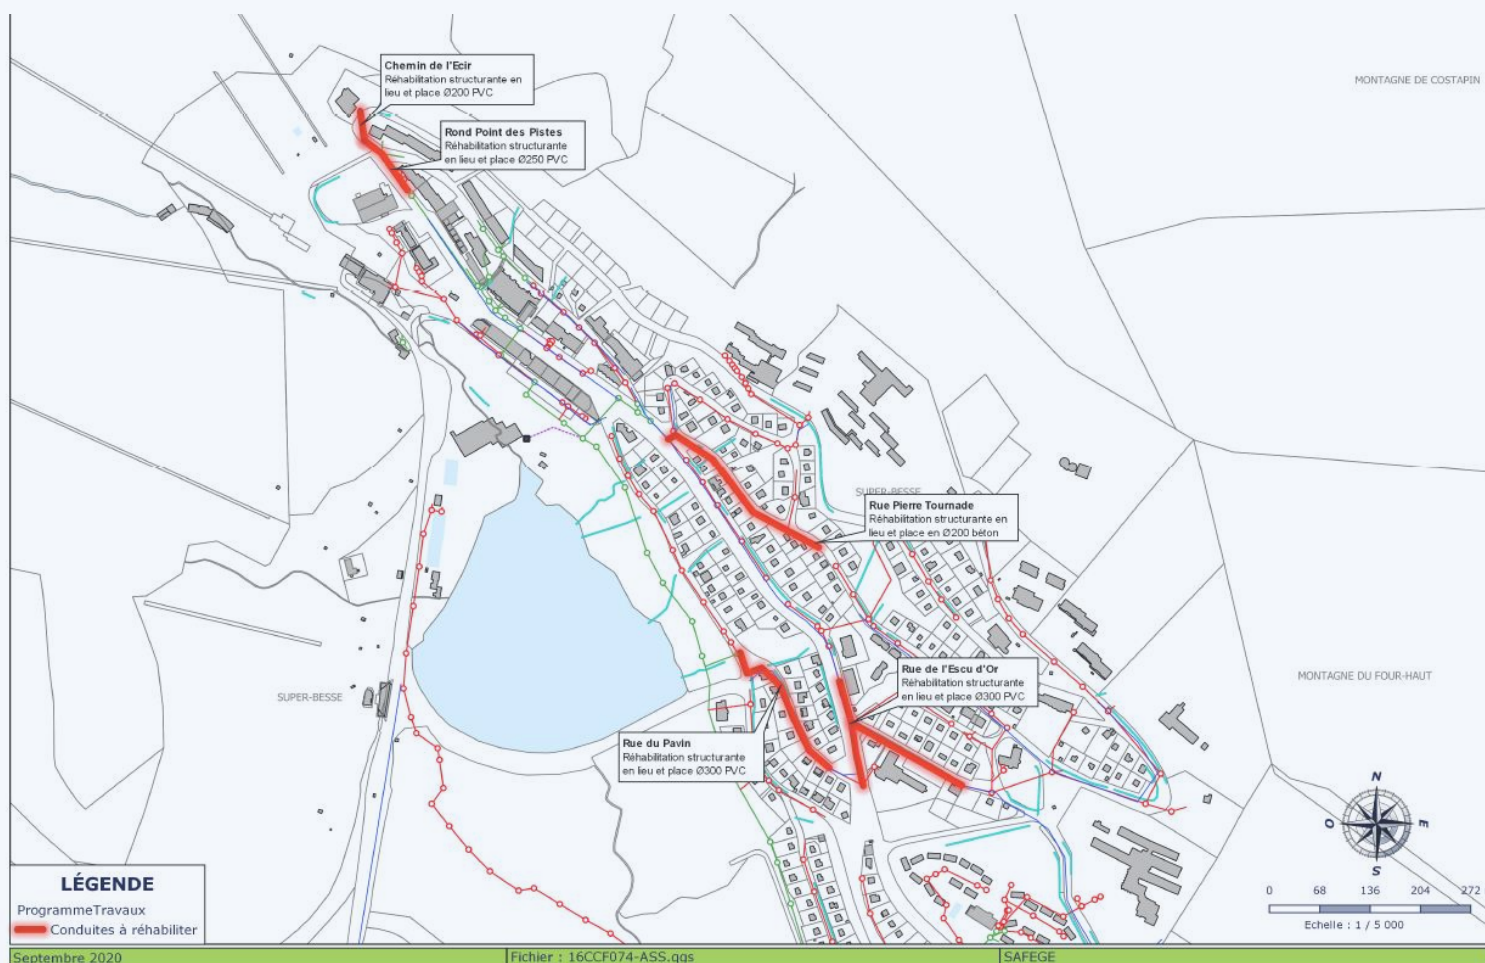
**Figure 81 : Programme de travaux sur le réseau de Super-Besse préconisé par le schéma directeur d'assainissement en 2020 (Source : SAFEGE, Schéma Directeur d'assainissement - 2020)**

- **Rue Pavin, rue de l'Escu d'Or et D149** : remplacement du réseau unitaire (respectivement 200 mètres, 180 mètres et 140 mètres) – PRIORITE 2  
⇒ Montant des travaux 190 000 euros HT
- **Chemin de l'Ecir et rond-point des pistes** : remplacement du réseau unitaire (respectivement 110 mètres et 80 mètres) - PRIORITE 2  
⇒ Montant des travaux 60 000 euros HT
- **Rue Pierre Tournadre** : remplacement du réseau unitaire (260 mètres) - PRIORITE 2  
⇒ Montant des travaux 80 000 euros HT

Une première tranche de travaux a été réalisée sur la rue Pavin et la rue des Escu d'Or en 2022. La portion de la RD149 (avenue du Sancy) a dû faire l'objet d'une nouvelle inspection télévisuelle, réalisée par l'entreprise SERRE en 2022 (suspicion d'arrivées d'eaux usées dans le lac *via* le réseau d'eaux pluviales (venant de Belambra)). Le tronçon prospecté correspond à l'avenue du Sancy (RD149) du regard 1 au regard 9 sur la Figure 82, puis le secteur sous la galerie marchande (entre regard 10 et 11).

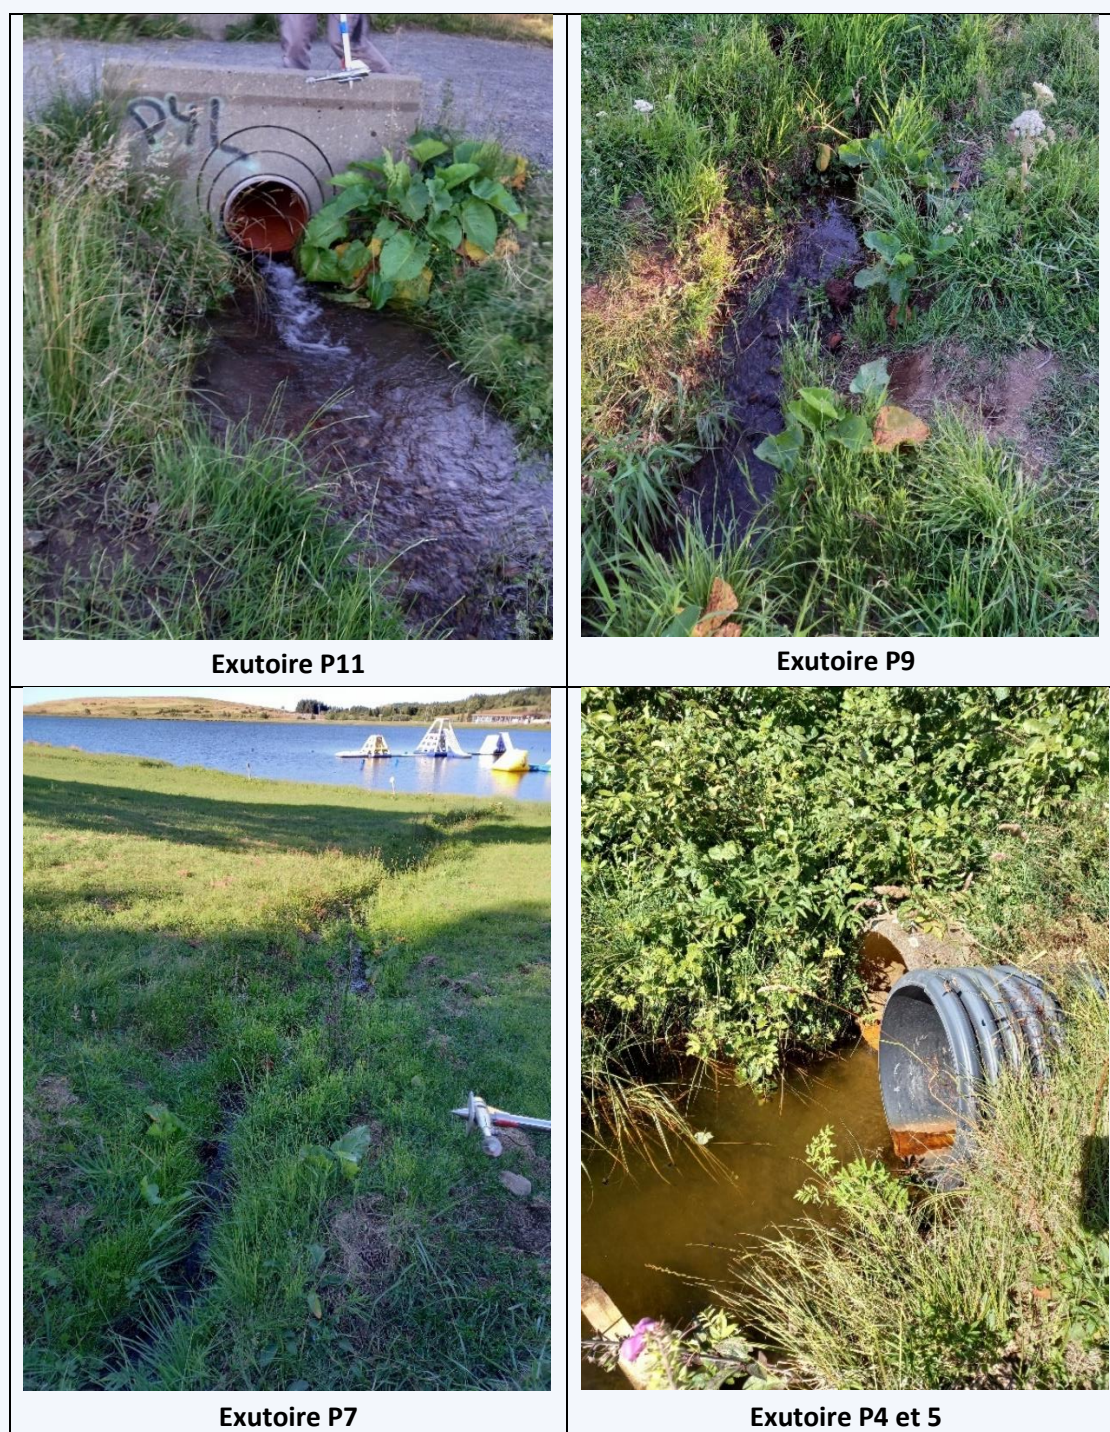
*Figure 84 : Exemples d'exutoires pluviaux débouchant dans le lac (Source : ATHOS Environnement, 2022)*

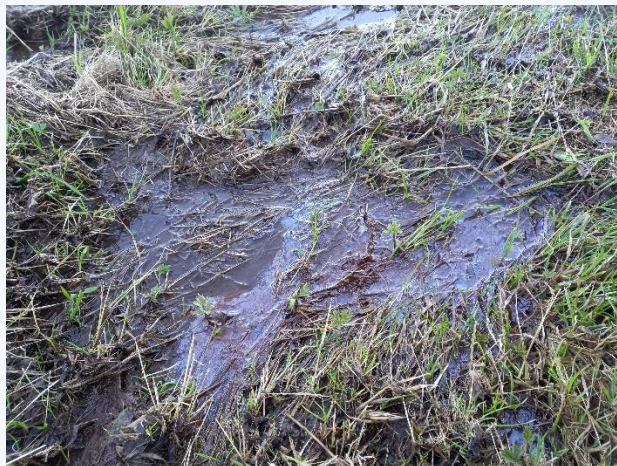
Figure 85 : Irisations observées sur l'eau de l'exutoire 11 le 11 juillet 2022 (Source : ATHOS Environnement, 2022)

En 2012, il a été observé lors de nos campagnes de prélèvements, des irisations à la surface de l'eau du drain pluvial n°5, témoignant de la présence d'hydrocarbures. En 2022, c'est au

niveau du P11 que des irisations ont été observées le 11 juillet. Plusieurs autres signalements ont mis en évidence une vulnérabilité du lac face à cet aléa, raison pour laquelle l'ARS a souhaité la réalisation d'analyses d'hydrocarbures dans le cadre de la révision de ce profil baignade (résultats présentés dans le paragraphe 11.3.2.1).

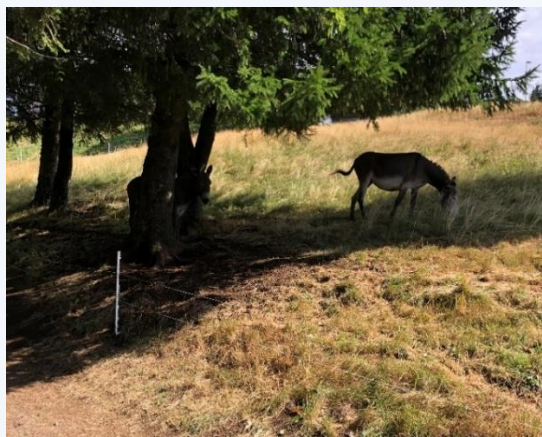
*Figure 86 : Photographie des ânes utilisés pour les balades autour du lac, en pâturage sur une parcelle à proximité de la baignade sur le versant Est (Source : ATHOS Environnement, 2022)*

Des promenades avec des ânes sont organisées pour les enfants autour du lac. Ainsi, lors de nos visites sur le terrain, nous avons observés de nombreuses déjections sur les sentiers bordant le lac. Celles-ci sont susceptibles d'être lessivées lors d'épisodes pluvieux et d'atteindre le lac.

Le risque de pollution lié aux animaux domestiques sur la zone de baignade semble limité sous réserve du respect de l'interdiction des animaux sur les plages. Les déjections des ânes utilisés pour les balades autour du plan d'eau peuvent entraîner une contamination des eaux en cas de grande fréquentation.

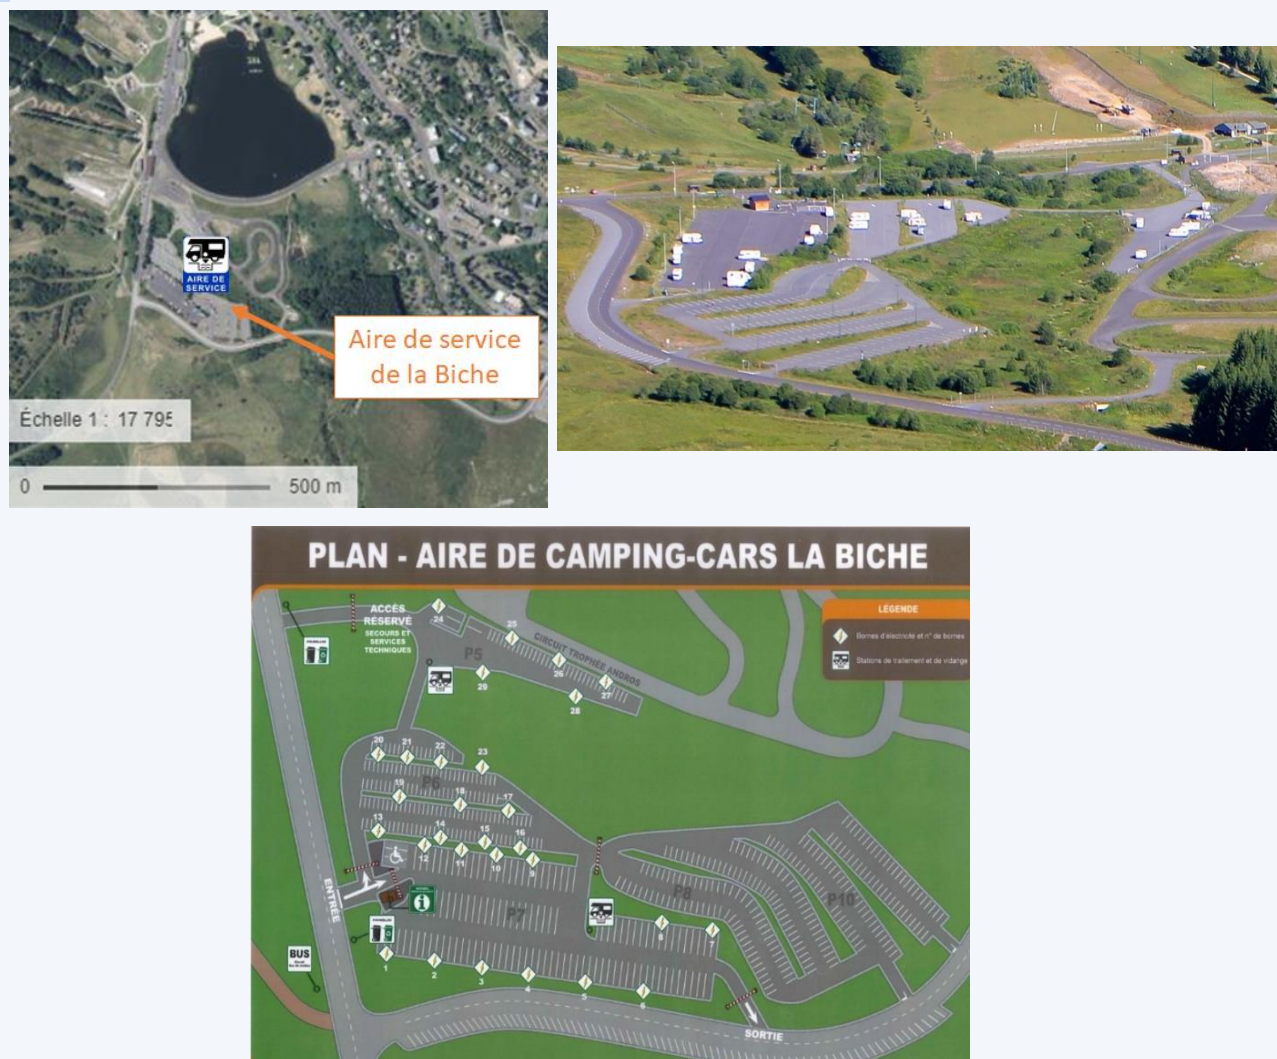
Figure 89 : Localisation et plan de l'aire de camping-car de la Biche, à l'aval du lac des Hermines  
(Source : [www.sancy.com](http://www.sancy.com), Géoportail, ATHOS Environnement)

La station de Super-Besse présente un intérêt touristique majeur et attire ainsi de nombreux vacanciers. **Une aire de service pour les camping-cars a été mise en place au sud du lac, en dehors du bassin versant.** Cette aire de parking aménagée est dotée d'un chalet d'accueil et de services ainsi que d'un dispositif d'accès à l'eau et à la collecte des eaux usées. Les effluents sont ensuite évacués en direction de la station de traitement de Besse-et-Saint-Anastaise (cf paragraphe 12.2.1). L'aire comprend 230 prises, pour les recharges électriques. 3 emplacements sont spécifiques PMR. Tous stationnement des camping-cars en dehors des aires pré-définies est interdit sur la station de Super-Besse.

Le risque de contamination des eaux de baignade par vidange sauvage d'eaux usées de la part des camping-cars apparaît très limité, en raison d'un service de vidange adapté et visible.

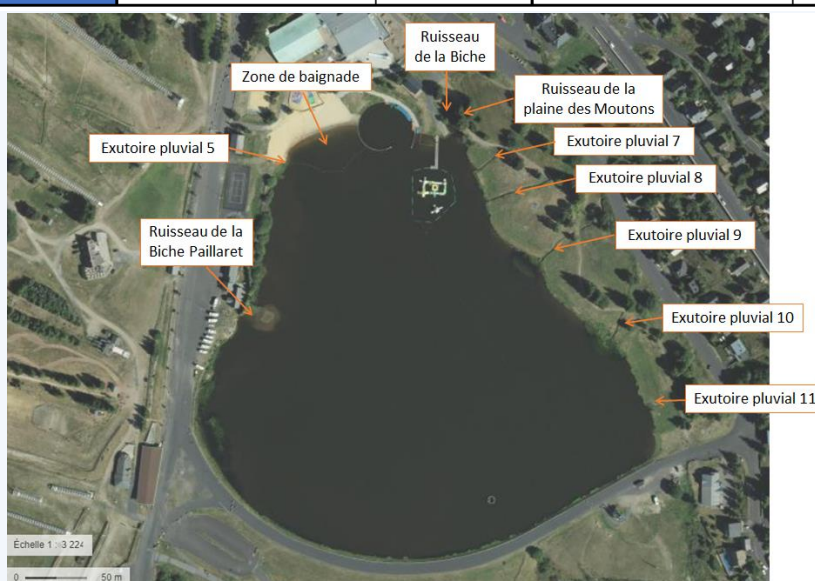
Figure 91 : Localisation des points de prélèvements pour analyses bactériologiques (Source : Géoportail, ATHOS Environnement)

Le tableau suivant présente les résultats des 2 campagnes effectuées lors de la saison estivale 2022. L'emplacement des points de prélèvements est rappelé dans la Figure 91.

Des prélèvements pour analyses bactériologiques ont été réalisés sur les exutoires pluviaux simultanément aux 2 campagnes de prélèvements sur les affluents, en temps sec le 11 juillet 2022 et en temps pluvieux le 17 août 2022. Les points de prélèvement ont été présentés dans la Figure 91. Les résultats sont détaillés dans le Tableau 33. Il est à noter que certains pluviaux présentent un écoulement même par temps sec en lien avec des drainages de sources.

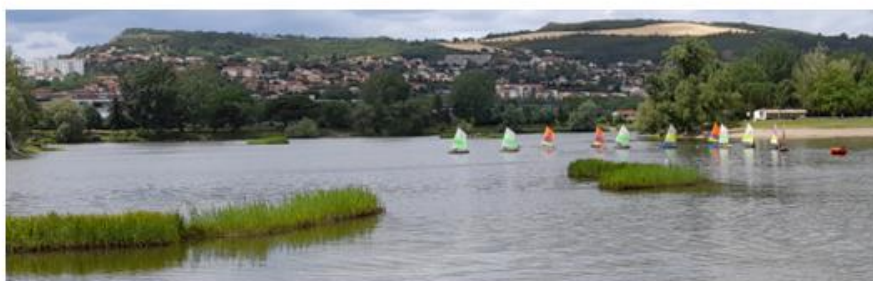
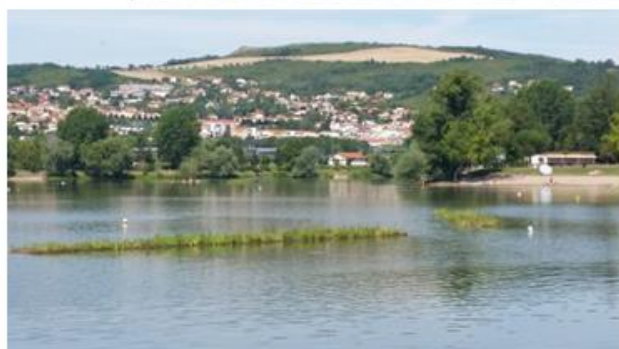
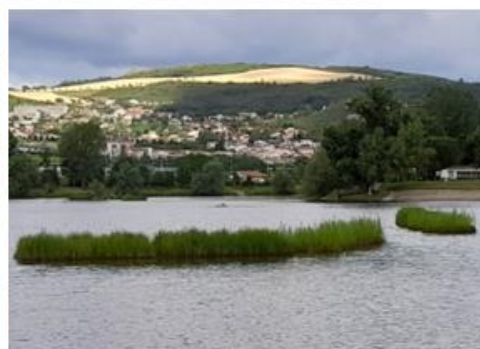
*Radeaux végétalisés aménagés sur le plan d'eau de Cournon d'Auvergne (Source: ATHOS Environnement)*

| <b>PROPOSITION</b> | Engendrer une réflexion autour de la possibilité d'aménagements de zones phyto-épuration. A la vue de la configuration du site et des multiples entrants au lac des Hermines, il n'apparaît pas pertinent de réaliser une zone humide en amont des confluences pour épurer les entrants. En revanche, il peut être envisagé d'aménager d'autres zones à rôle épuratoire sur des radeaux végétalisés flottants. Cette technique a été mise en œuvre sur le plan d'eau de Cournon d'Auvergne (63) par exemple. |

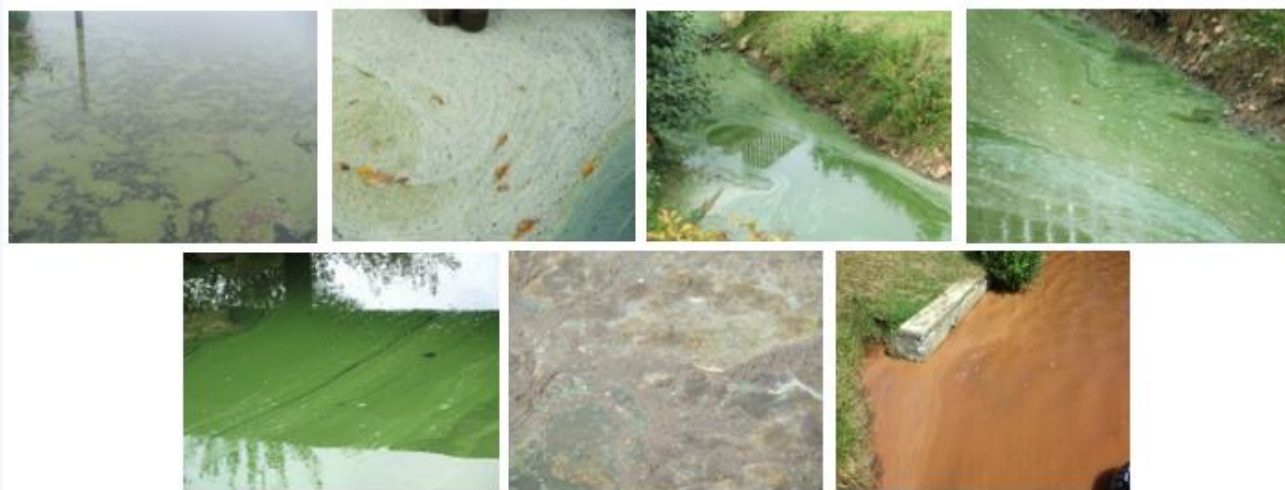
Figure 107 : Exemple de caractéristiques visuelles des proliférations de cyanobactéries (Source : ATHOS Environnement)

- Apparition de mousses, écumes, fleurs d'eau ou irisation en surface (exemples dans la Figure 107)
- Formation de dépôts (amas de cyanobactéries potentiels)
- Modification de la couleur de l'eau (verte, bleu-vert, rouge...)
- Baisse brutale de la transparence ne pouvant s'expliquer par des orages
- Mortalité animale (poissons, rongeurs...)

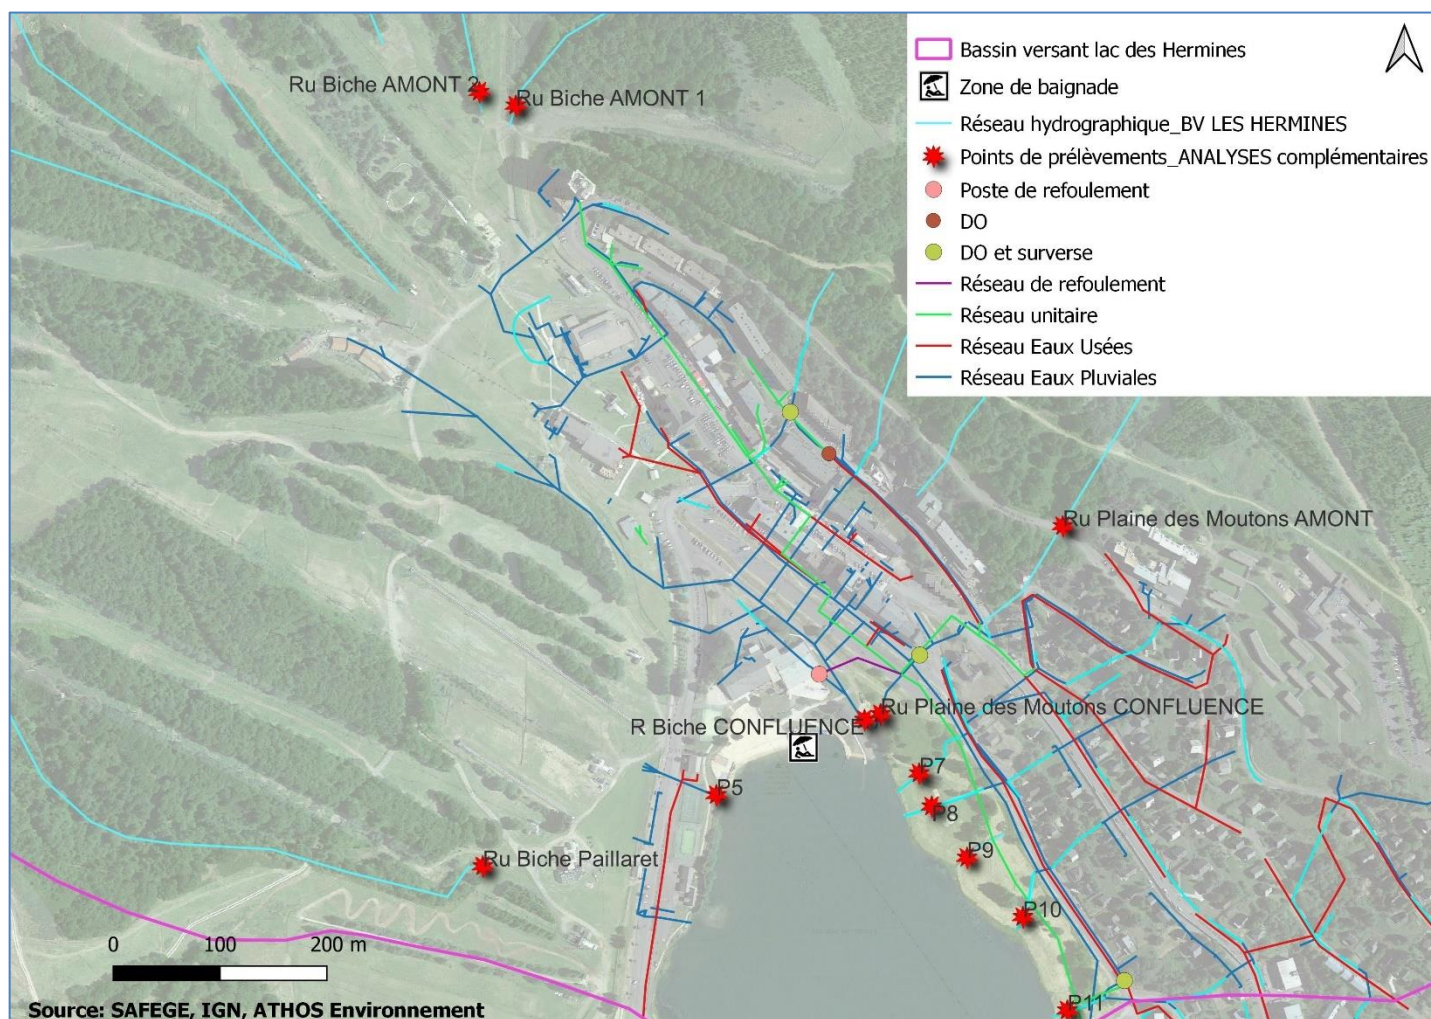
Figure 113 : Plan d'échantillonnage mis en œuvre en lien avec les réseaux de collecte (Eaux usées/Eaux pluviales) sur le bassin versant du lac des Hermines (Sources : IGN, SAFEGE, Mairie de Besse-et-Saint-Anastaise, ATHOS Environnement)

**Il est à noter que pour des raisons de sécurité, la partie souterraine du ruisseau de la Biche, échantillonnée par temps sec, n'a pas pu faire l'objet de nouvelles analyses. Par ailleurs, un point d'échantillonnage a été ajouté sur le ruisseau de la Biche Paillaret, débouchant dans la partie Ouest du lac, afin de traduire les apports associés aux pâturage ovin *via* le lessivage (Figure 113).**

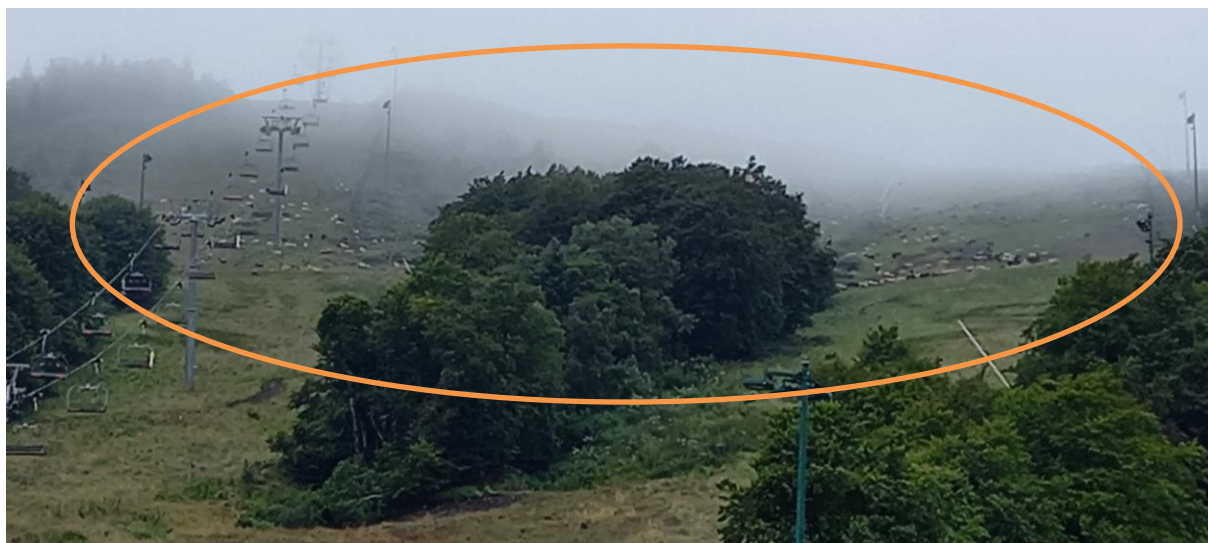
Figure 114 : Photographie du troupeau d'ovins concentré à proximité du ruisseau de la Biche le jour des prélèvements (Source : ATHOS Environnement – date de prise de vue : 4 août 2023)

Les concentrations en phosphore sur le ruisseau de la Biche Paillaret sont similaires à celles retrouvées sur le ruisseau de la Biche Amont 2, traduisant l'impact du pâturage.
