# PROFIL DE BAIGNADE DU PLAN D'EAU DE LA LOGE

| <b>TITRE :</b> | Profil baignade du plan d'eau de La Loge |
| <b>DATE D'EDITION :</b> | Décembre 2011 |

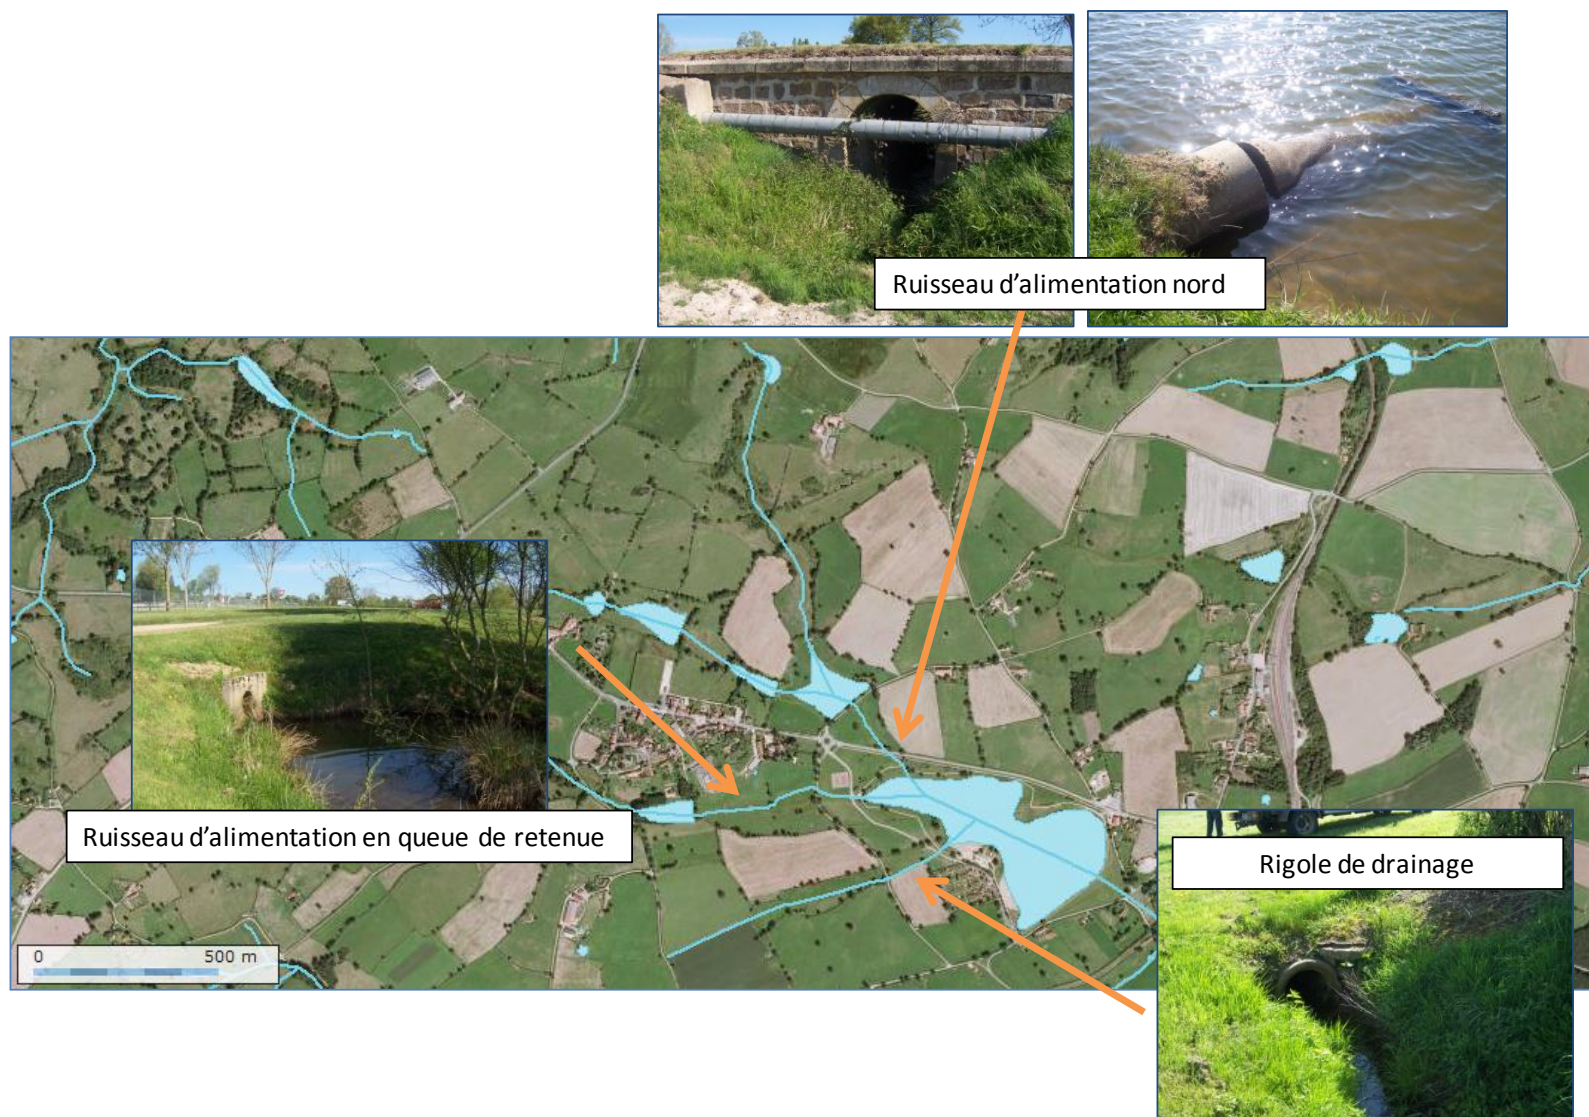
Figure 3 : localisation des différents tributaires du plan d'eau (sources : Géoportail, ATHOS Environnement)

**Deux ruisseaux alimentent le plan d'eau de La Loge (Figure 3).** Ce sont des ruisseaux en tête de bassin dont les débits sont étroitement liés aux conditions pluviométriques. Lors de notre visite sur le terrain, le 21 avril 2011, les deux ruisseaux s'écoulaient dans le plan d'eau.

- Sa branche la plus au nord prend sa source au niveau d'une zone humide à l'ouest de Chantagret. L'eau circule dans un talweg avant de rejoindre l'étang.
- Sa branche la plus au sud prend naissance au niveau des Amiraux et traverse trois étangs avant de rejoindre l'étang en bord de route. Cet étang reçoit les eaux de fossés qui bordent la route allant à Le Plaix.

**Le réseau hydrographique est caractéristique des têtes de bassin. Il s'agit de cours d'eau à faible débit directement reliés à l'intensité de la pluviométrie, ce paramètre rend la baignade vulnérable face à la pollution engendrée par le lessivage des sols par temps de pluie. L'occupation des sols, sur l'impluvium de ces cours d'eau va conditionner la qualité de l'eau arrivant à la baignade.**

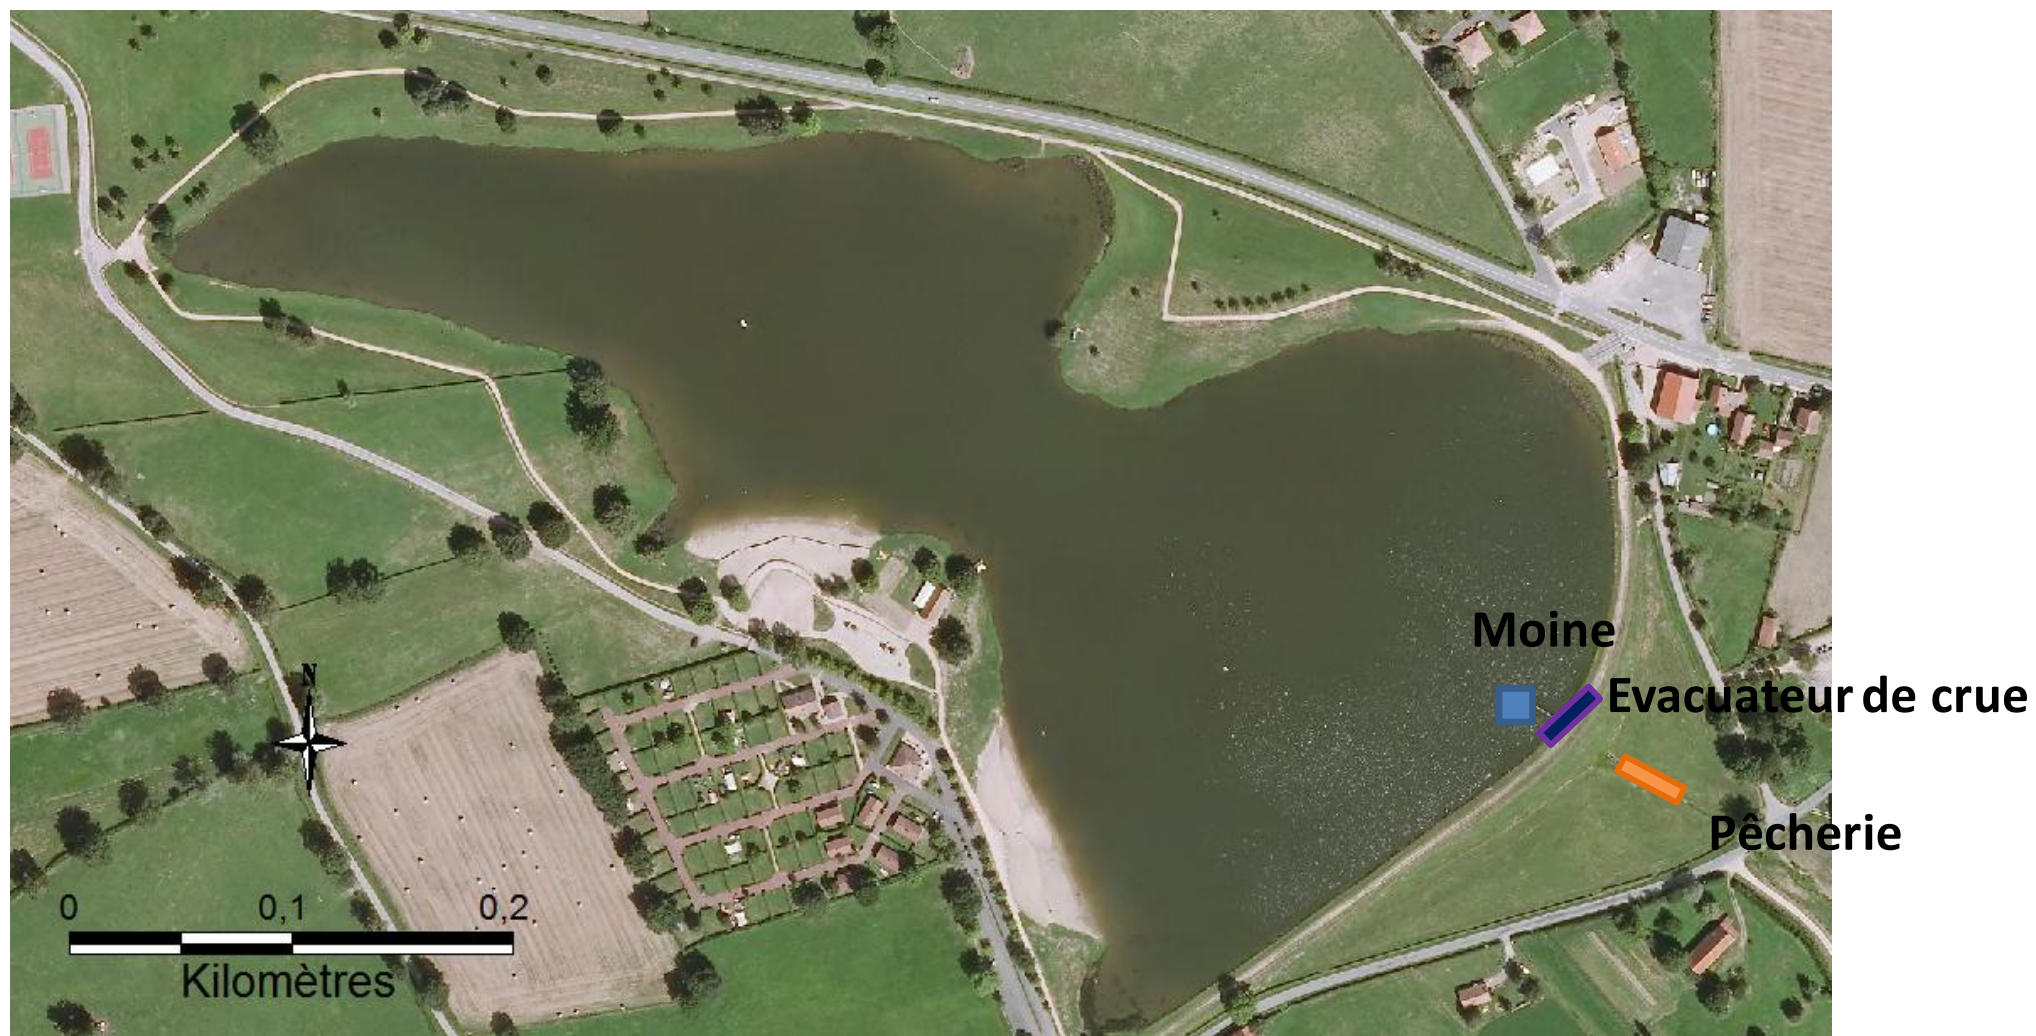
Figure 4 : présentation des infrastructures de gestion du plan d'

La pêcherie a été rallongée dans les années 1990. Elle se présente sous la forme d'un canal de 14 m de longueur et 2 m de large. Deux drains arrivent dans cette pêcherie qui se trouve au niveau d'une zone humide.

Hormis la grille de l'évacuateur de crue, l'équipement actuel du plan d'eau est conforme à la réglementation imposée sur la gestion des barrages et permet la réalisation de vidanges régulières.

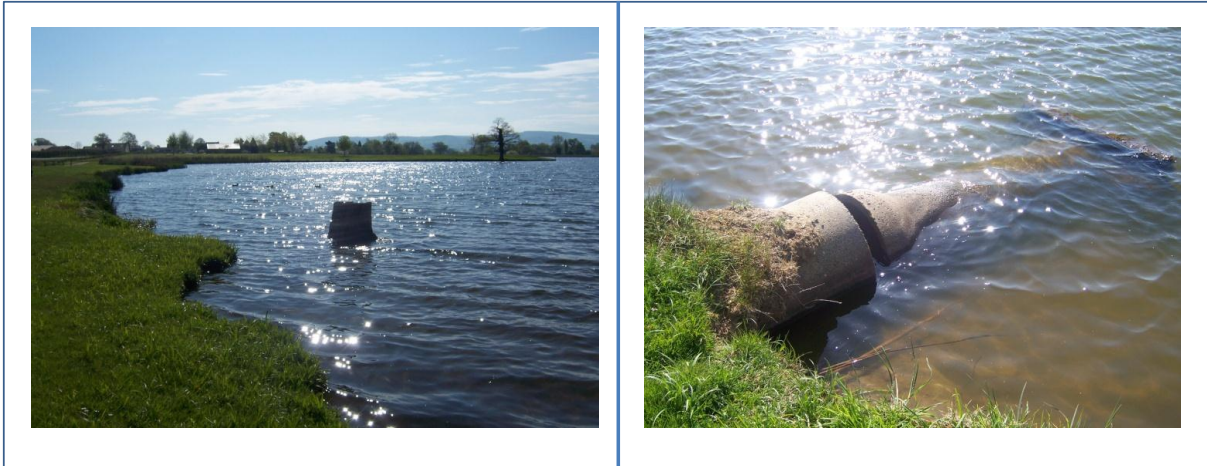
Le vent est donc le principal moteur de la circulation d'eau au sein du plan d'eau. Nous avons vu dans le paragraphe dédié au climat, que la direction majoritaire du vent est de secteur Sud, ce phénomène contribue à protéger la zone de baignade, mais engendre une forte érosion des berges, en rive gauche, qui ont perdu environ 2 m de largeur en 20 ans, comme en témoignent les photographies de l'alimentation nord et d'une souche (Photographie 3).

*Photographie 3 : buse effondrée du ruisseau d'alimentation nord, souche éloignée de la berge (sources : ATHOS Environnement)*

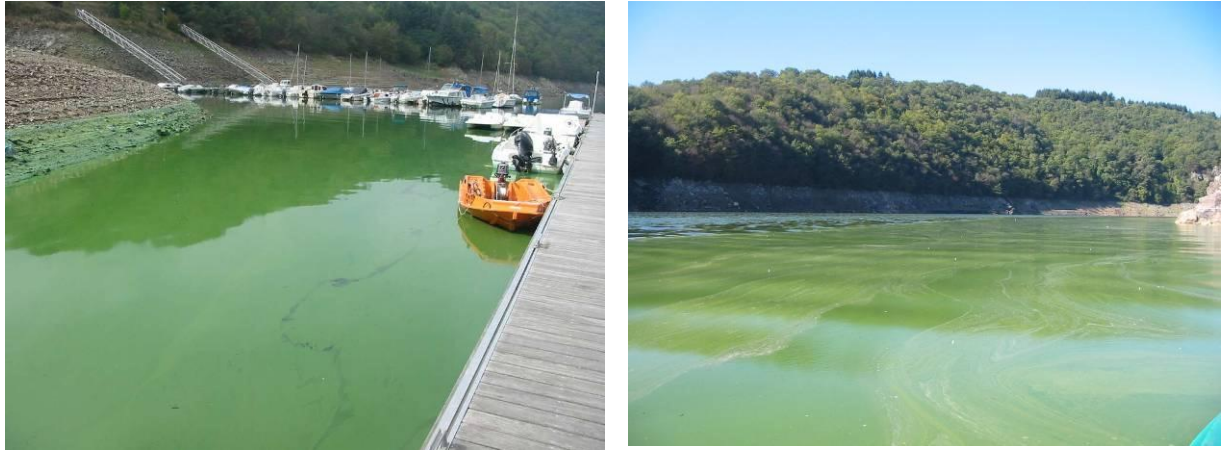
La plupart des cyanobactéries formant des efflorescences sont potentiellement toxiques. Leur prolifération souvent rapide peut conduire à l'apparition d'écumes en surface (Figure 7). Les écumes ou fleurs d'eau, peuvent constituer un réel risque sanitaire, puisqu'elles concentrent un grand nombre de cellules de cyanobactéries, et favorisent la libération de toxines.

Figure 7 : Exemple d'efflorescences de cyanobactérie sur des lacs de barrage (source : ATHOS Environnement)

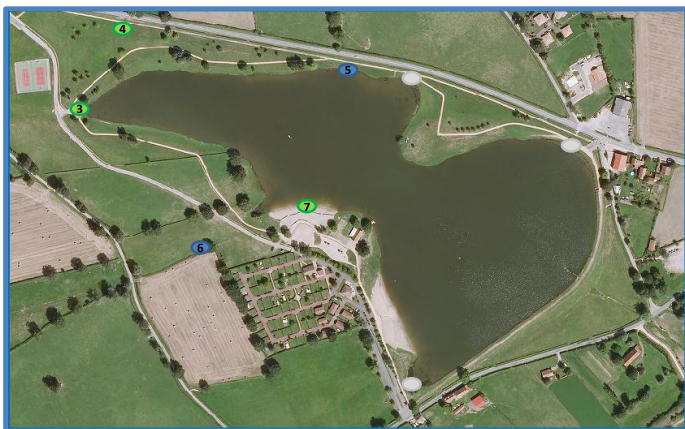
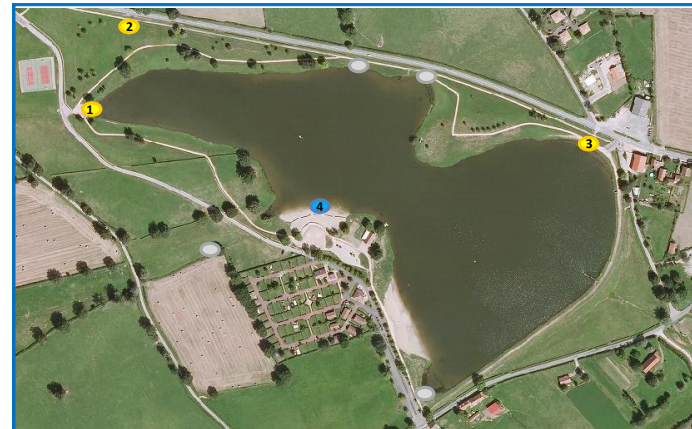
Les points de prélèvements (Figure 9) concernent les affluents principaux (ruisseau d'alimentation nord et sud), la rigole de drainage à proximité de la baignade, les buses d'assainissement pluvial et deux points situés sur le bassin versant (étang de Cornassat et ruisseau sud dans un champ pâturé).

Figure 9 : Localisation des prélèvements le 21 avril 2011 et le 13 juillet 201

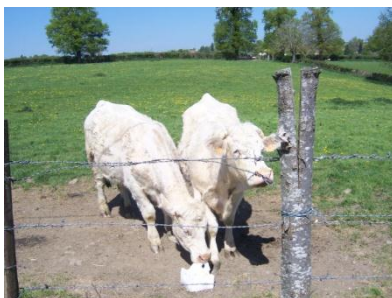
La Figure 10 localise les différentes exploitations sur la zone d'influence. On constate que les exploitations sont situées sur la zone d'influence de la baignade. La pollution par lessivage des aires de stockage d'effluents et des cours de ferme est donc possible et représente un risque de pollution potentiel pour le plan d'eau de La Loge. De nombreuses parcelles pâturées occupent le bassin versant (cf. paragraphe occupation des sols) dont certaines sont situées à proximité du plan d'eau.

*Photographie 4 : bovins pâturent sur la zone d'influence du plan d'eau (source : ATHOS Environnement, 21 avril 2011)*

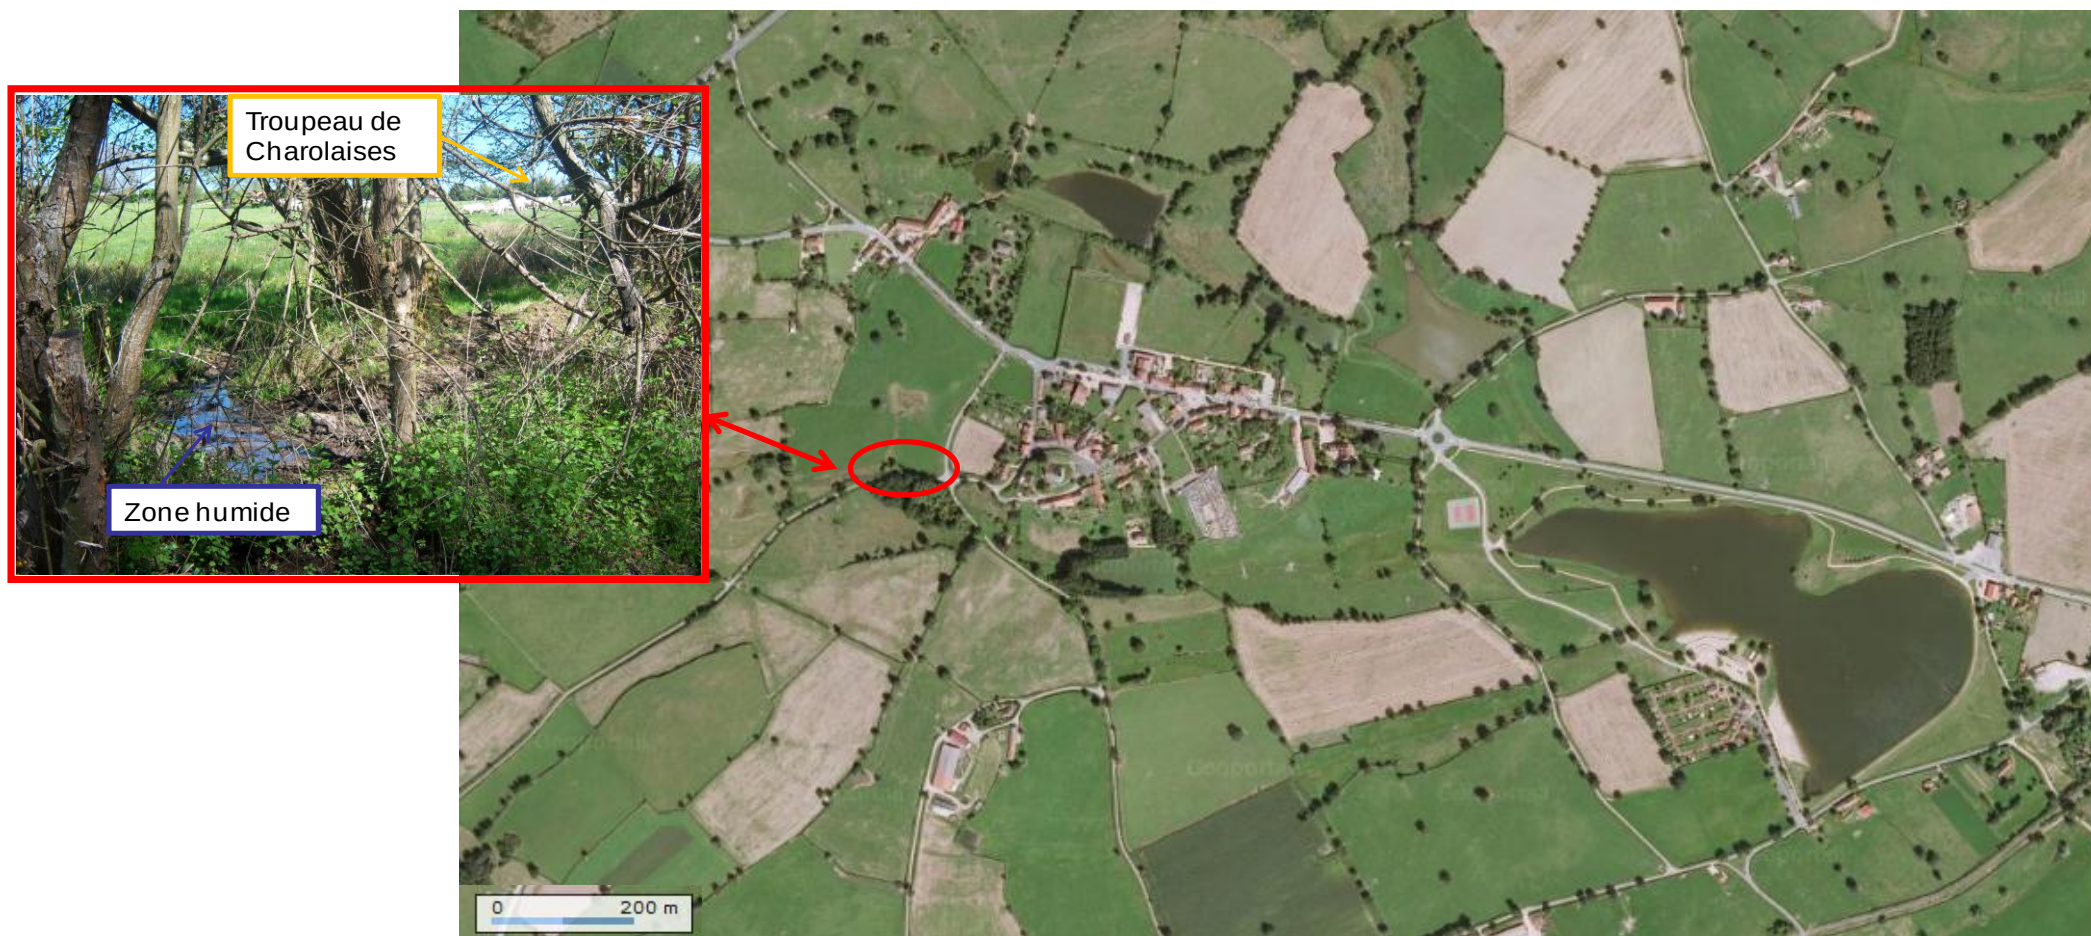
Lors de notre visite sur le terrain, le 21 avril 2011, une zone humide a été observée dans un champ situé non loin du bourg de la commune. Ce jour-là 26 vaches et 13 veaux sont présents et des traces de piétinement sont observés dans la zone humide, celle-ci s'écoule ensuite dans un fossé se jetant dans le ruisseau d'alimentation sud du plan d'eau (queue de retenue). La concentration d'animaux dans cette zone humide entraîne une pollution bactériologique et physico-chimique.

Figure 11 : zone humide dans un champ pâturé (sources : Géoportail, ATHOS Environnement)

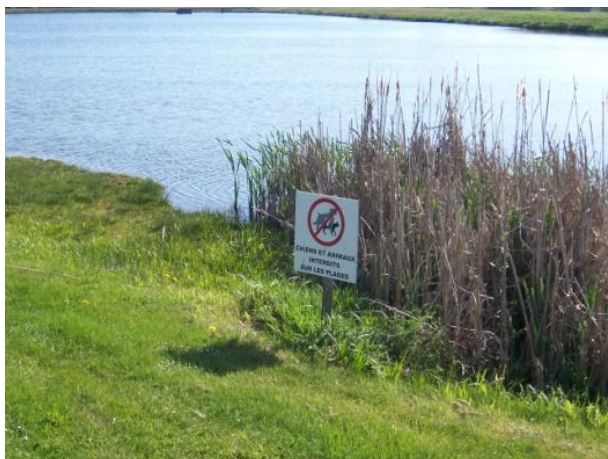
Ils sont interdits sur la zone de baignade, mais autorisés s'ils sont tenus en laisse sur le sentier bordant le plan d'eau. A priori, les chiens semblent être les seuls animaux susceptibles de fréquenter les abords du plan d'eau.

Photographie 5 : panneau d'interdiction des animaux domestiques sur les plages

Une pollution liée aux animaux ne semble pas avérée dans de telles conditions de gestion, sous-réserve du respect de l'interdiction.

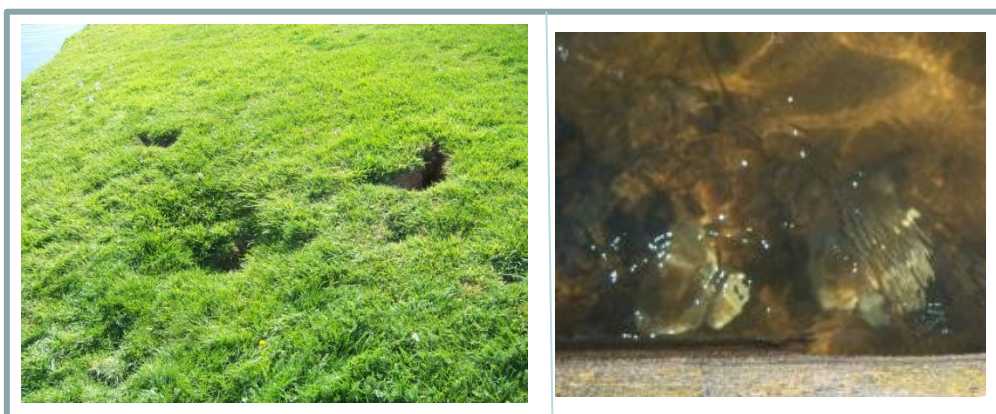
La présence de ragondins, rats musqués et rats d'égouts nous a été signalée par les services techniques de la commune. Des piégeages sont effectués régulièrement. Lors de notre visite de terrain du 21 avril 2011, nous avons pu observer des indices de leur passage sur le pourtour du lac et notamment à **proximité de la zone de baignade**.

Photographie 6 : terriers sur la berge et coquilles de crustacés vides, indices de présences de rongeurs

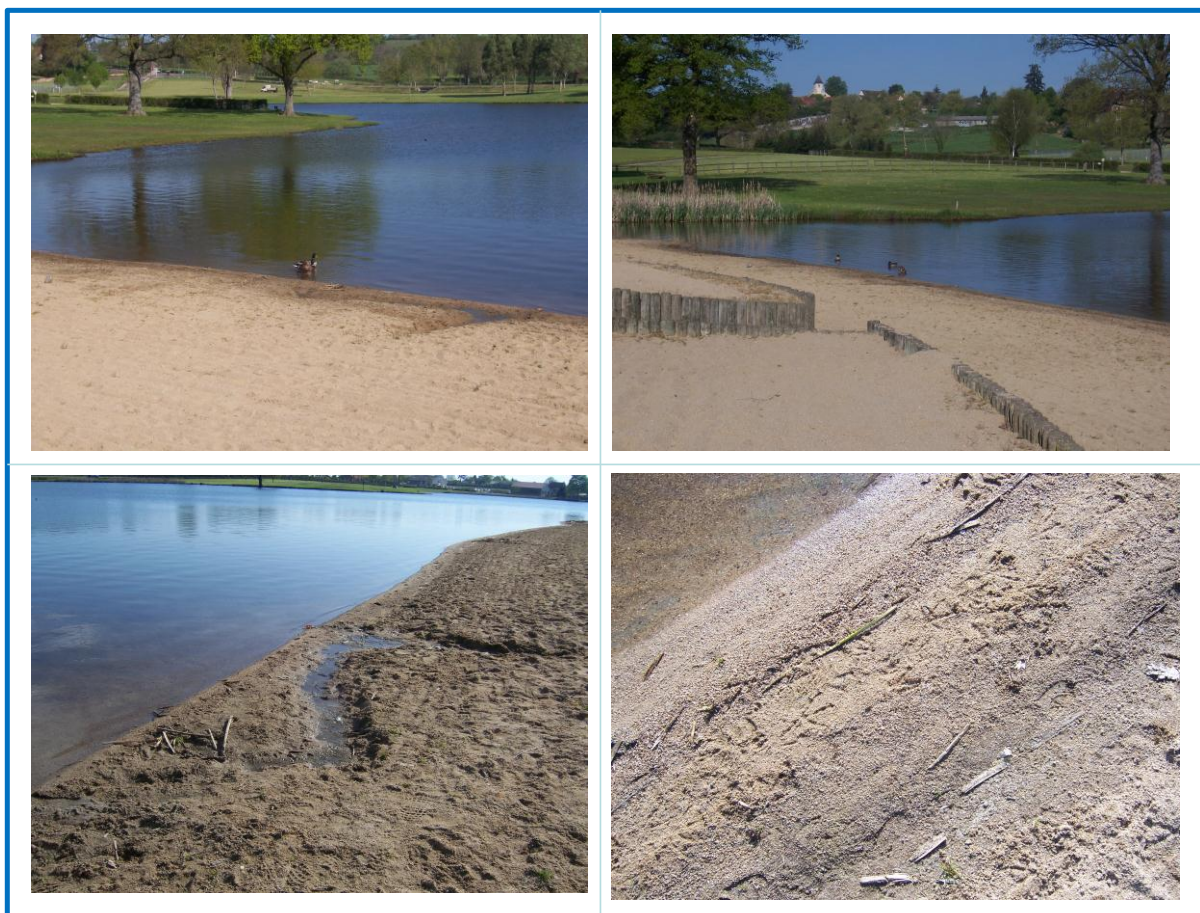
Cependant, des canards et des oies sont présents sur le plan d'eau. Lors de notre visite sur le terrain le 21 avril 2011, quelques individus étaient présents au niveau de la zone de baignade. On peut également observer un couple de grèbes huppés. Des empreintes ont été observées sur le sable ainsi que des petites zones d'eau stagnante dans lesquelles les canards ont pu venir patauger.

Photographie 7 : canards et traces sur la plage

**L'avifaune représente non seulement une source potentielle de contamination fécale, mais aussi un risque de propagation de « dermatite du baigneur ».**

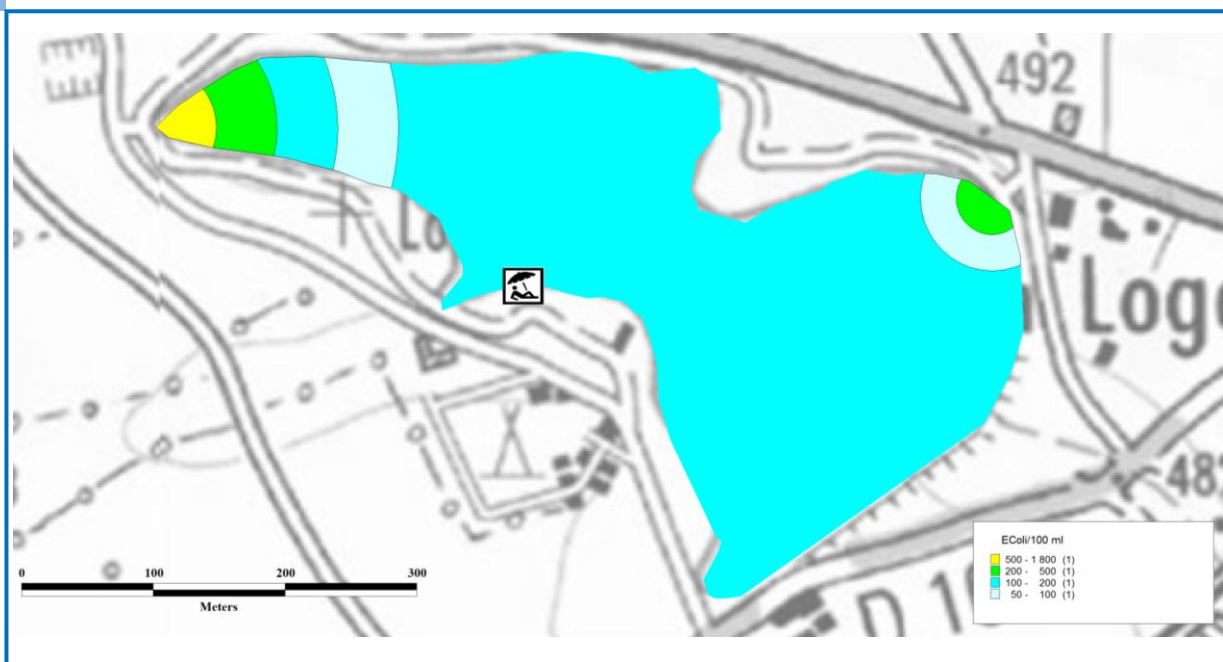
*Figure 16 : Zone d'influence du rejet de l'affluent sud et d'une buse pluviale du plan d'eau par temps pluvieux selon les flux bactériologiques mesurés le 13 juillet 2011 – T90 de 10h*

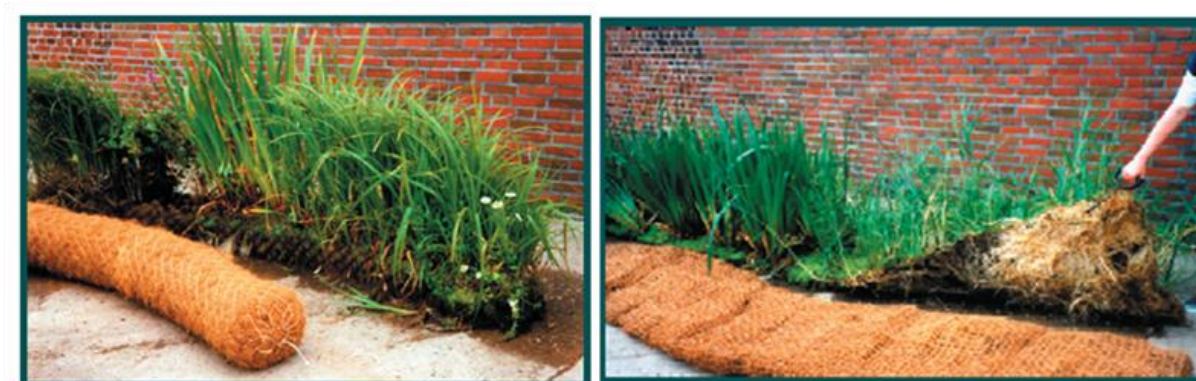
**Photographie 8 : Fascines en fibres de coco et géonatte (Sources : Aquaterra Solution)**
