# PROFIL DE BAIGNADE DU PLAN D'EAU d'ILOA - Commune de THIERS -

**TITRE :** Profil baignade du plan d'eau d'Iloa

**DATE D'EDITION :** Avril 2016

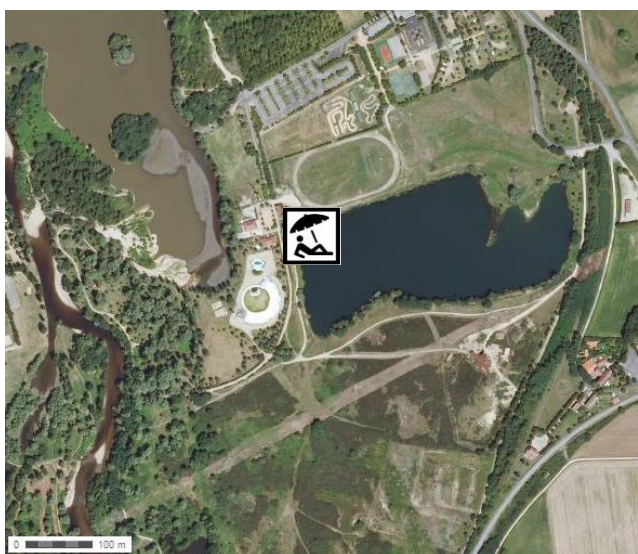
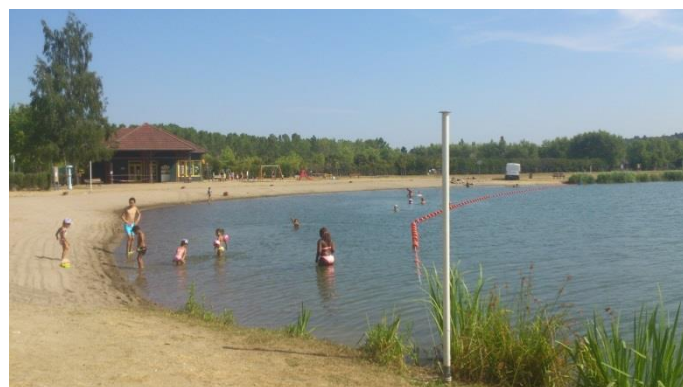
Figure 1: Localisation de la zone de baignade sur le plan d'eau d'Iloa (Source : IGN, Mairie de THIERS)

La **zone de baignade** du plan d'eau d'Iloa a été **aménagée en 2012** par la mairie, suite à la fermeture de la piscine extérieure se situant à proximité. La baignade est située au Nord-Ouest du plan d'eau et est délimitée par des lignes d'eau flottantes.

L'aménagement de cette zone a nécessité des **travaux de terrassements** afin d'obtenir une **pente constante de 10%**. **900m<sup>3</sup> de sable** (étalé sur une épaisseur de 3 cm environ) ont également été apporté pour limiter la turbidité liée au piétinement du substrat. Afin de limiter le glissement du sable, un géotextile alvéolaire anti érosion a été installé. En saison estivale, la plage est régulièrement hersée.

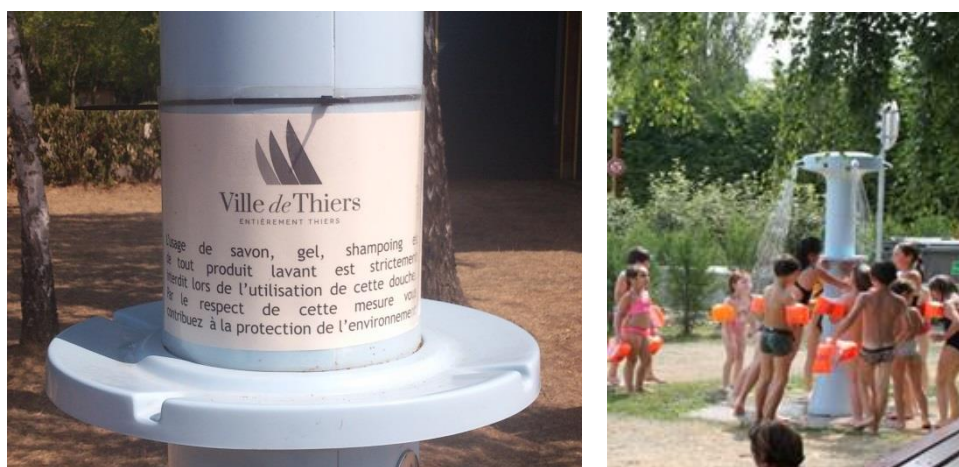
**Le poste de secours** ainsi que les toilettes (dont un adapté aux personnes à mobilité réduite) sont situés au niveau du club house. Une douche extérieure est également disponible au public sur la base de loisirs (il est à noter l'interdiction clairement signalée d'utilisation de shampoing, gel douche et savon).

*Figure 3 : Aménagement de douche sur la plage (Source : Mairie de THIERS)*

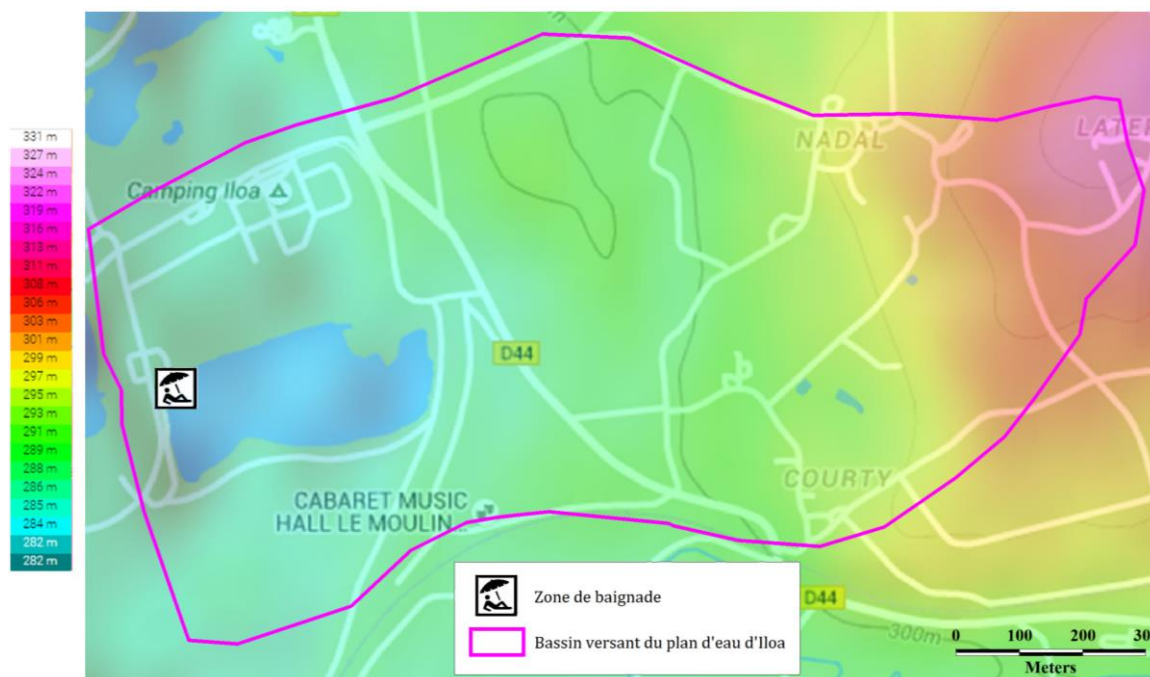
Figure 13 : Topographie du bassin versant du plan d'eau d'Iloa (Source : <http://www.cartes-topographiques.fr>)

Sur la zone d'étude, l'altitude varie de 373 m sur les hauteurs du bassin versant, à proximité de la Laterie, à 282 m au niveau de la zone de baignade (Figure 13).

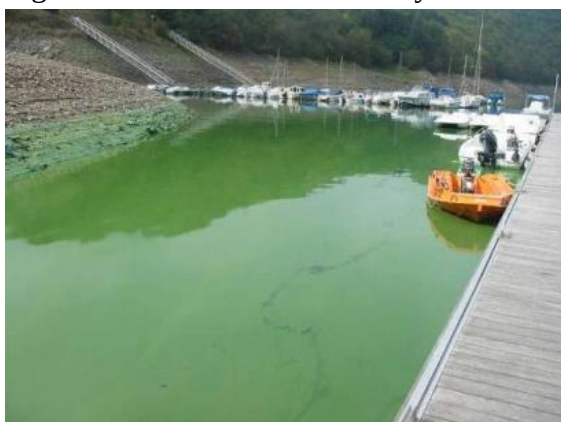
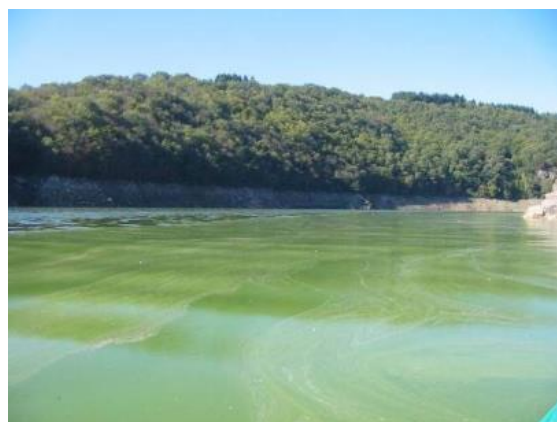
*Figure 28 : Exemple d'efflorescences de cyanobactéries sur des lacs de barrage (source : ATHOS Environnement)*

La plupart des cyanobactéries formant des efflorescences sont potentiellement toxiques. Leur prolifération souvent rapide peut conduire à l'apparition d'écumes en surface (Figure 28). Les écumes ou fleurs d'eau, peuvent constituer un réel risque sanitaire, puisqu'elles concentrent un grand nombre de cellules de cyanobactéries, et favorisent la libération de toxines.

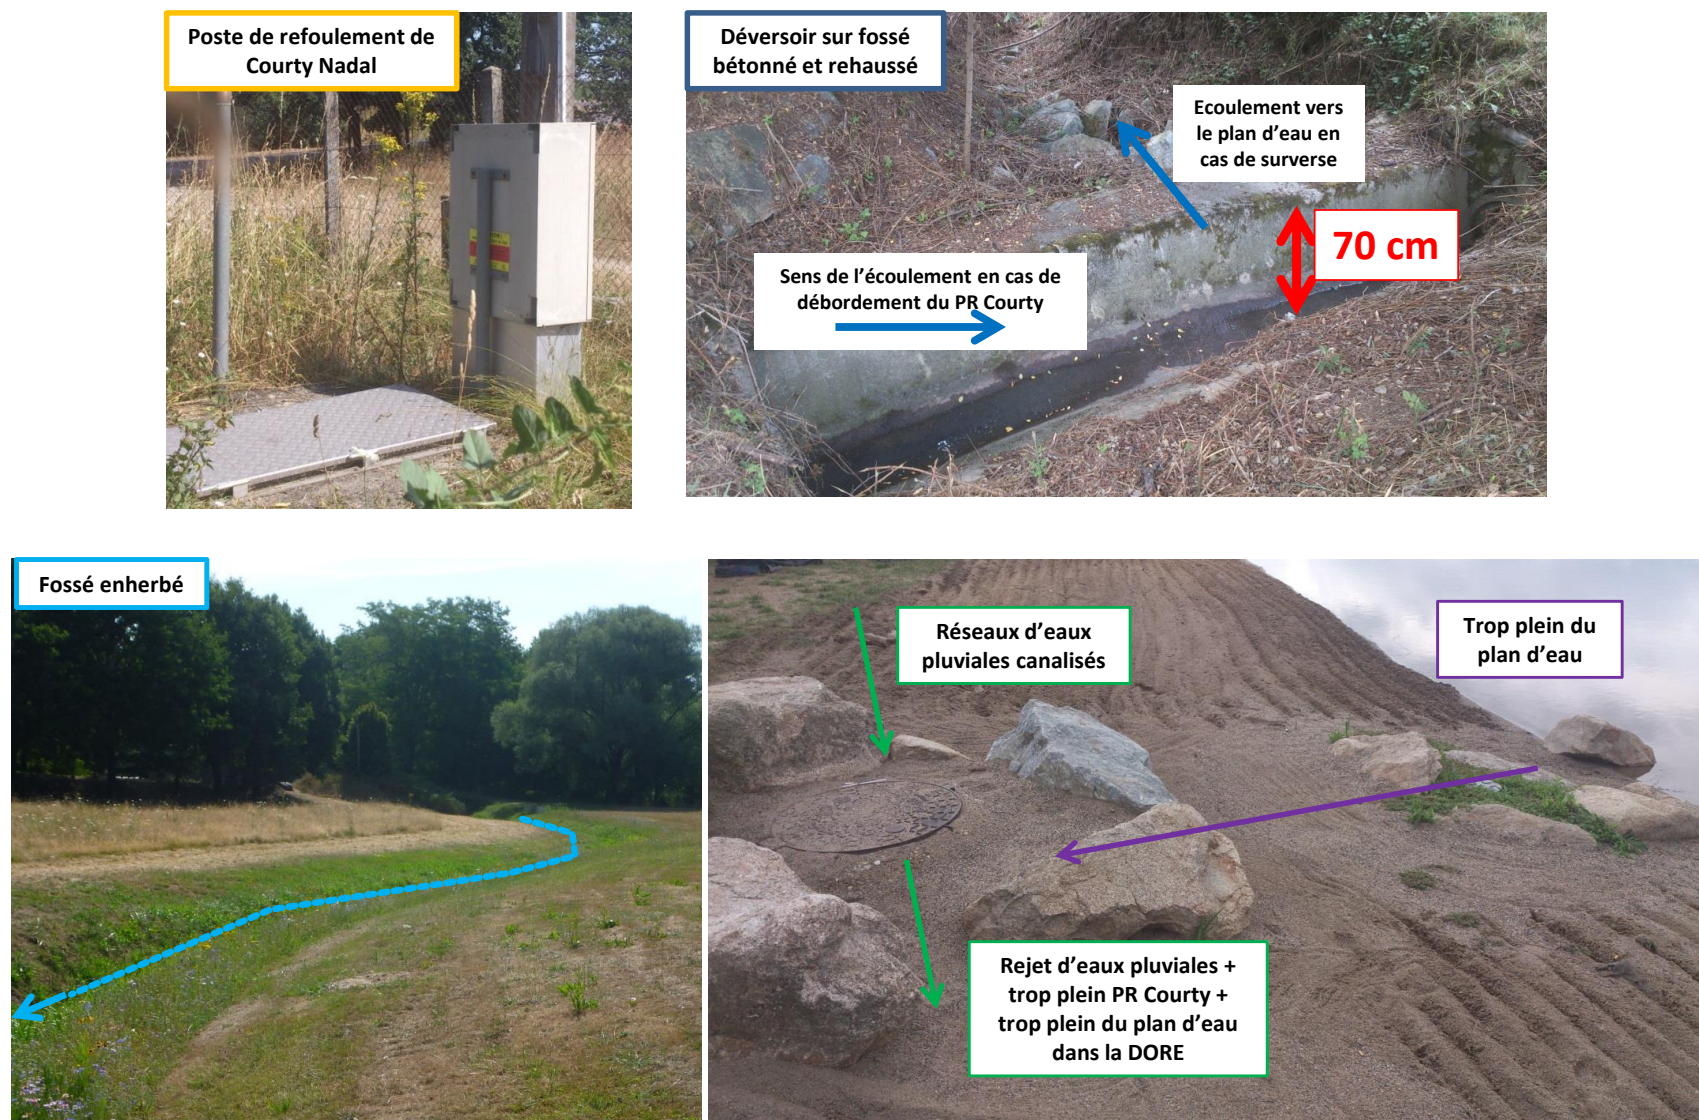
Figure 37 : Photographies des différents aménagements précédemment décrits

Ce poste est équipé d'un **déversoir d'orage**, les **surplus d'effluent se rejettent dans un fossé bétonné**. Celui-ci a été **rehaussé** pour limiter les débordements vers le plan d'eau. Les **effluents cheminent ensuite dans un fossé enherbé le long de la berge Nord du plan d'eau puis rejoignent le réseau d'eaux pluviales pour finalement se déverser dans la Dore** (Figure 36 et Figure 37).

Ces analyses confirment que la surverse du poste de refoulement de Courty constitue une importante source de pollution. Le maintien du rehaussement du fossé dans lequel s'écoule cette surverse est primordial.

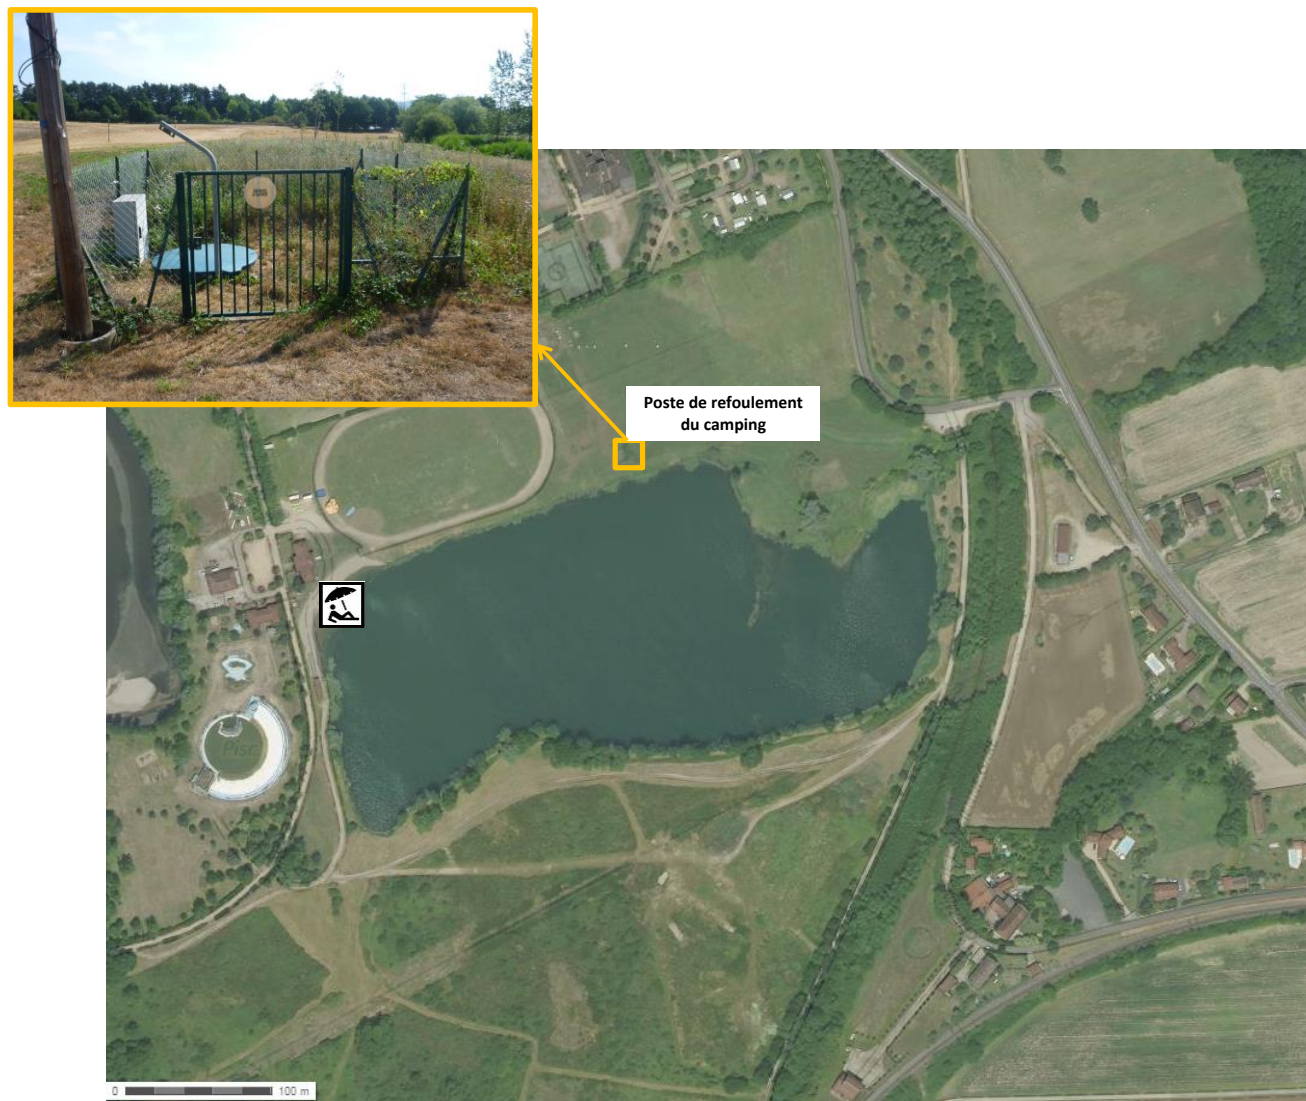
Figure 38 : Localisation et photographie du poste de refoulement du camping

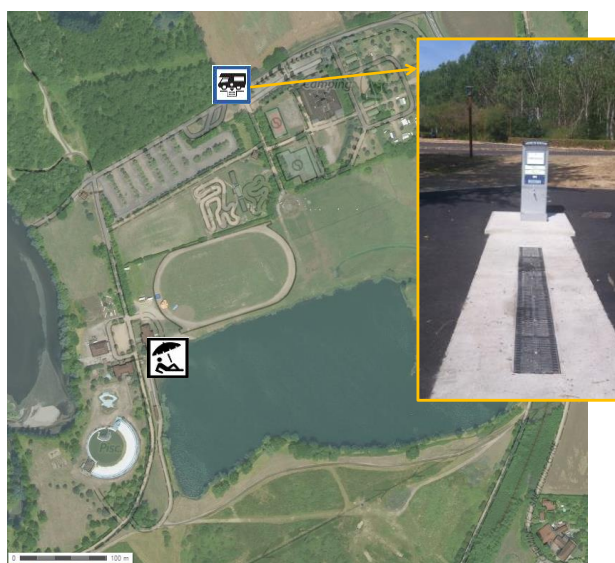
Figure 46 : Localisation de la borne de vidange de camping-car

Une **borne de vidange de camping-car** est à disposition à proximité du camping, afin d'éviter tout risque de vidange sauvage. Cette dernière est **raccordée au réseau d'assainissement collectif** et ne pose donc pas de problème particulier sauf en cas d'accident lors des opérations de vidange.

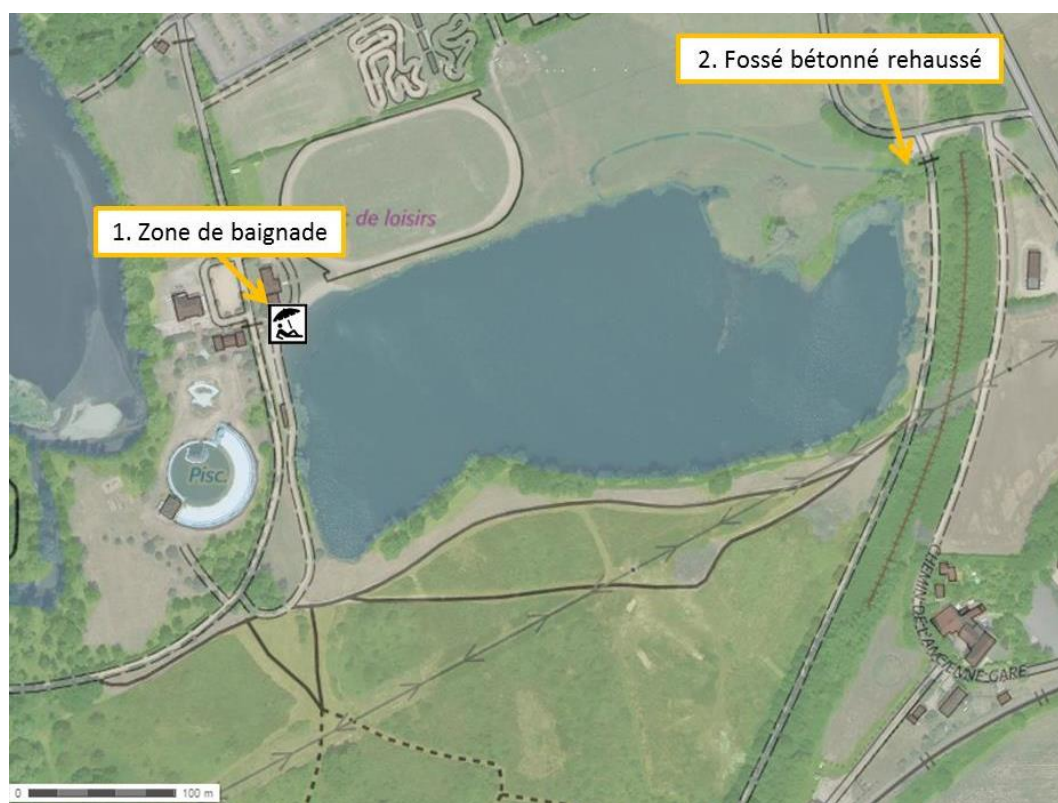
Figure 49 : Localisation des points de prélèvements (Source : Géoportail)

| | Temps sec (16 juillet 2015) | | | Temps pluvieux (17 septembre 2015) | | |
|---|---|---|---|---|---|---|
| <b>1. Zone de baignade</b> | <15 | <15 | - | <15 | 30 | - |
| <b>2. Fossé bétonné rehaussé</b> | Pas d'écoulement | | | >35 000 | >35 000 | 10 |

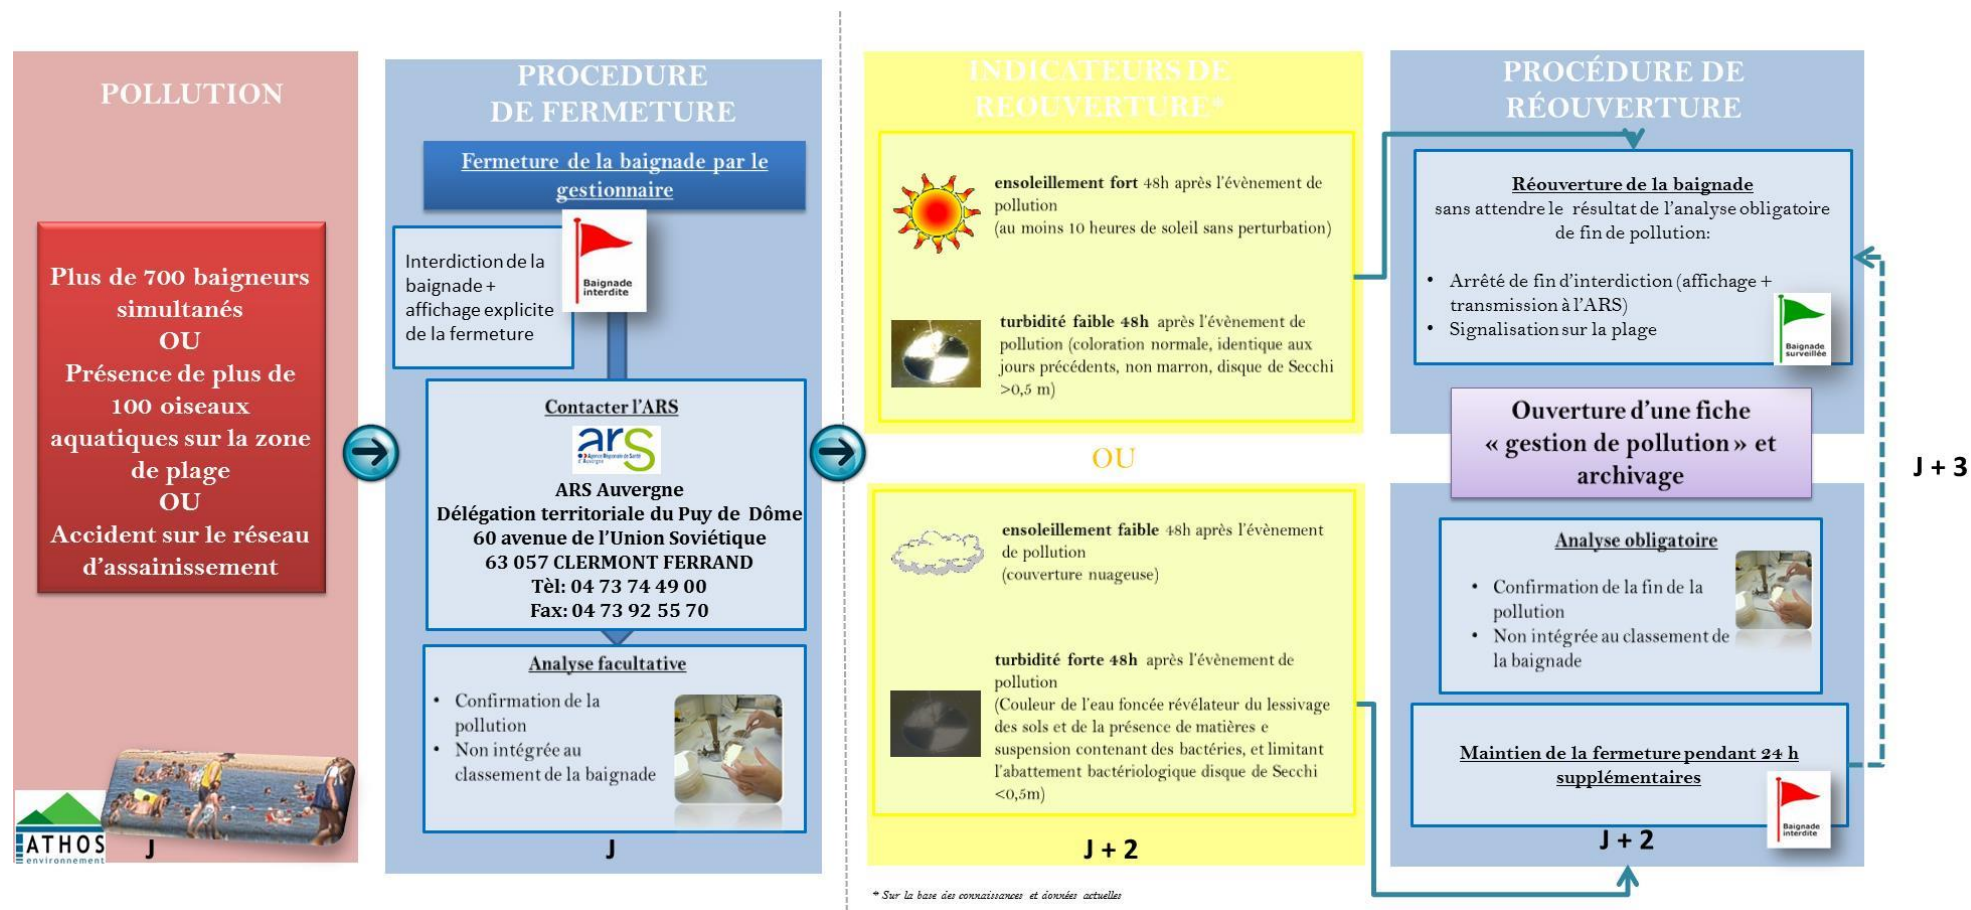
Figure 65 : Procédure de gestion d'une pollution anticipée (ATHOS Environnement)

Cette procédure est déclenchée en réponse aux indicateurs de pollution suivants (Figure 65):

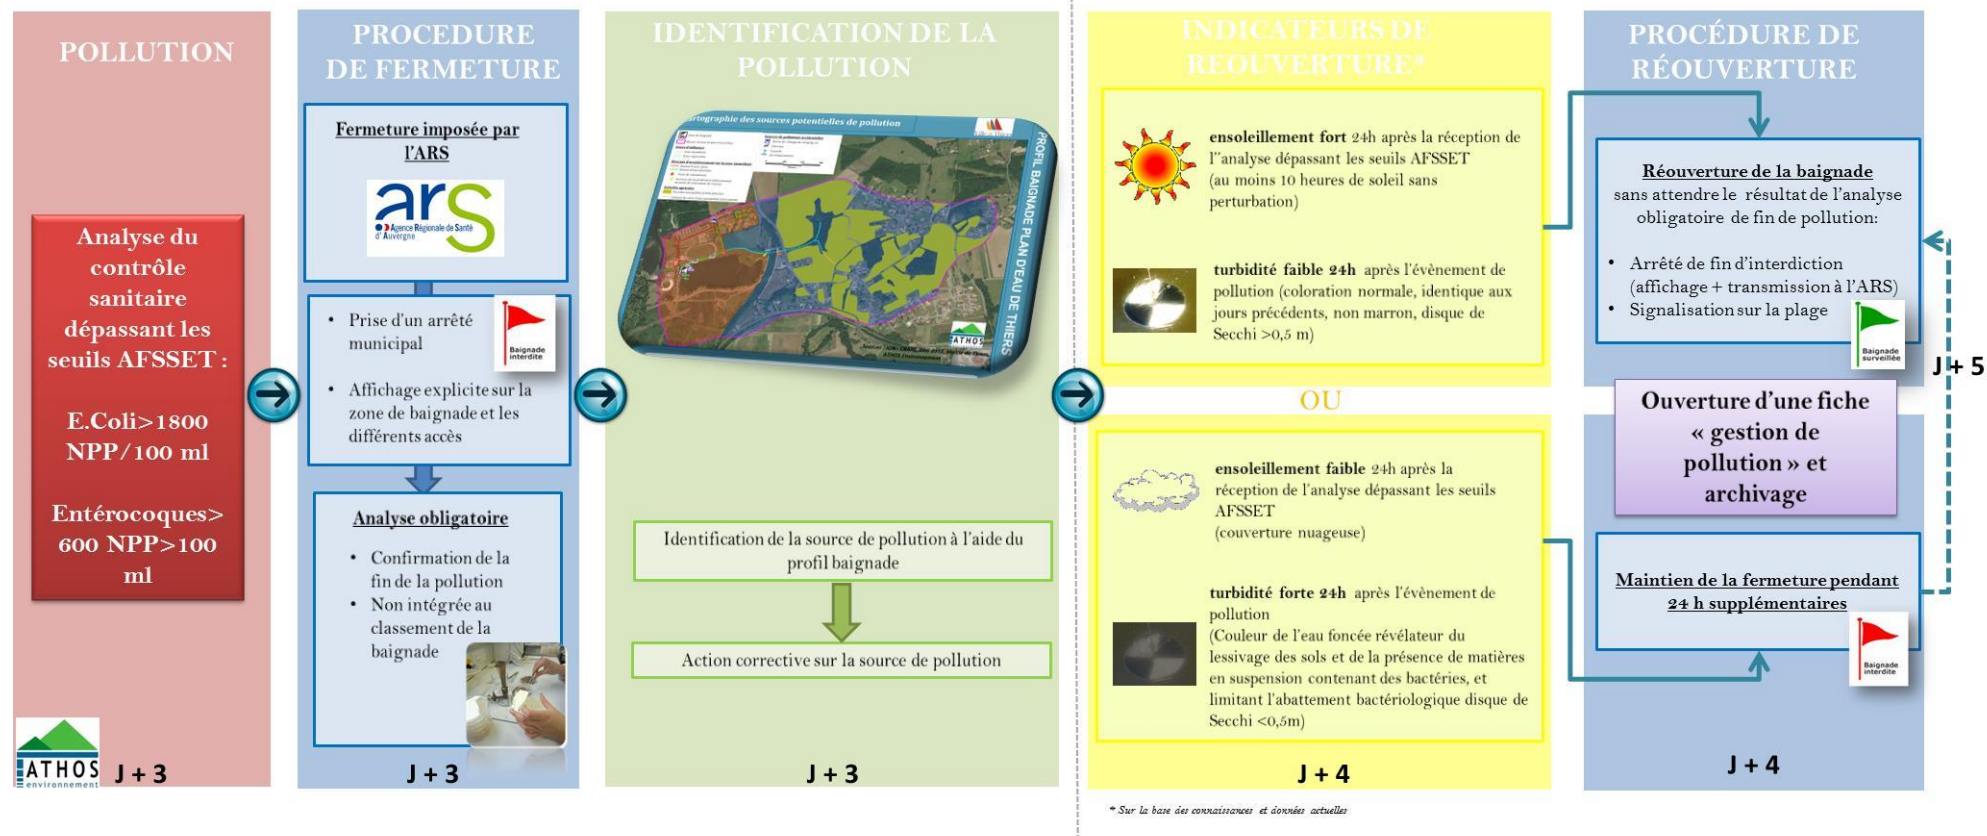
Figure 66 : Procédure de gestion d'une pollution non-anticipée (ATHOS Environnement)

Par définition, ces pollutions **n'auront pas pu être anticipées et seront traduites par une mauvaise analyse bactériologique**. La Directive 2006/7/CE prévoit que ces analyses peuvent être ôtées du classement officiel si la baignade est immédiatement fermée, la source de pollution est clairement identifiée, et la durée de contamination est inférieure à 72h. La procédure de gestion des pollutions non anticipées est présentée dans la Figure 66.

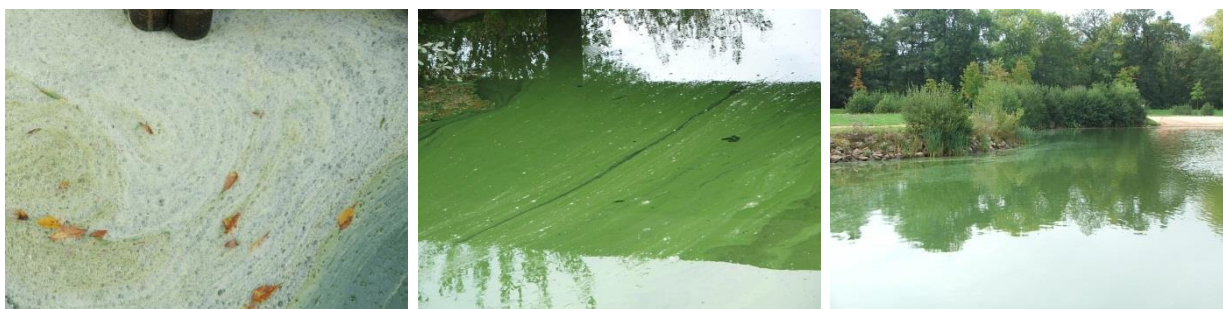
Figure 68 : Exemple de prolifération de cyanobactéries (sources : Mairie d'Ambert)

**Dans le cadre d'une apparition d'écumes, amas, fleur d'eau, sur la plage**, une fermeture préventive de la baignade est fortement recommandée (Figure 68). Elles s'accumulent sur le bord de la plage, dans les zones de faible profondeur, principalement fréquentées par les enfants, et représentent un risque de toxicité.

En concertation avec les services sanitaires, un **prélèvement d'écumes, ou d'amas** en vue d'une **observation microscopique** pour identifier la présence potentielle de genres toxiques est recommandé. La toxine intracellulaire est libérée lors de la mort des cellules. Lorsqu'elles sont emprisonnées dans les écumes, les cellules de cyanobactéries sont susceptibles de se déshydrater et libérer de la toxine.
