Ville de Seltz

## ***Centre de plein air du Salmengrund***

## FICHE SIGNALÉTIQUE

Mots clés : baignade, plage, profil, vulnérabilité, centre de plein air, Salmengrund, Seltz, Bas Rhin.

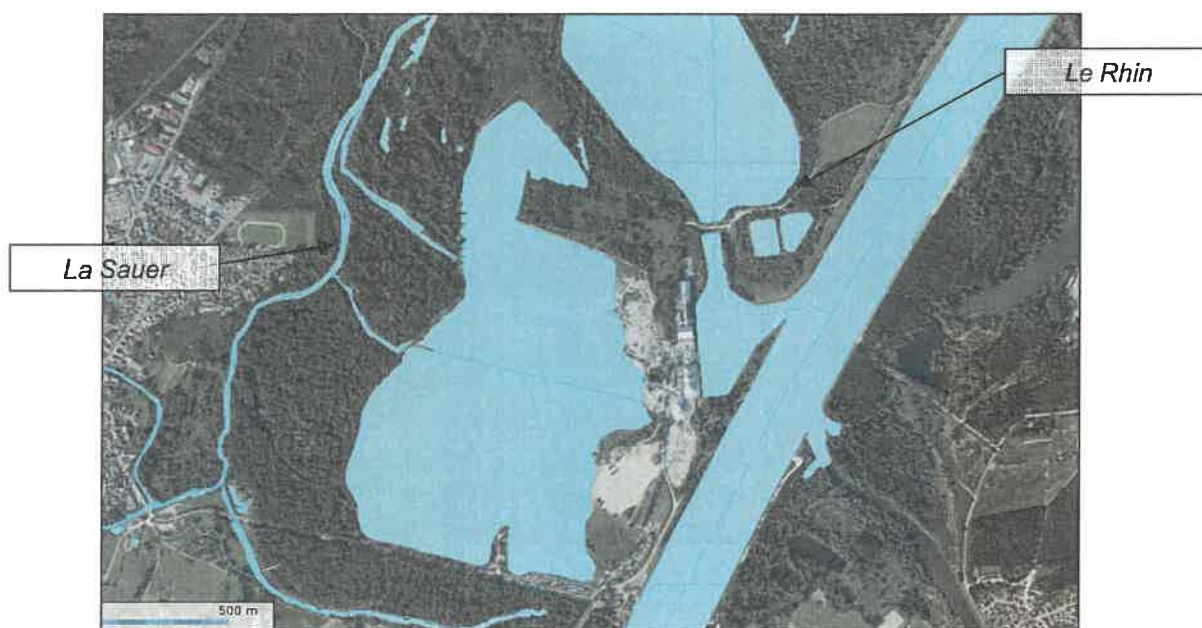
Figure 6: photographie aérienne représentant le réseau hydrographique (source: géoportail).

En raison des différents aménagements (notamment la présence de digues), le Rhin ne peut être en contact direct avec le plan d'eau.

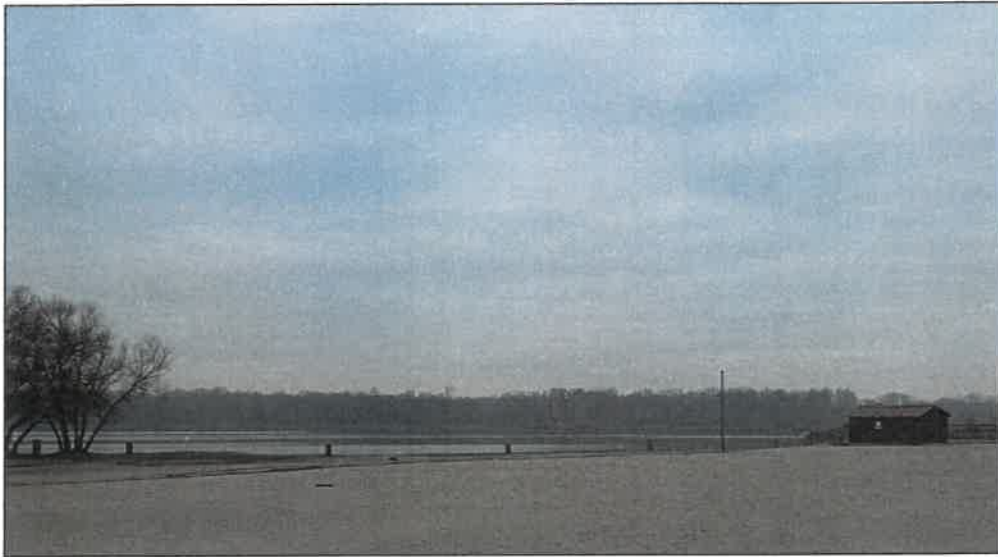
**Figure 11: Zone de baignade surveillée.**

La zone de baignade surveillée est délimitée par des bouées et représente une surface d'environ 6000 m<sup>2</sup> (120 mètres x 50 mètres).

Deux baignades sont délimitées par des bouées. Le premier est destiné aux enfants, et la profondeur ne dépasse pas 1 mètre. La profondeur est beaucoup plus importante dans le second « bassin ».

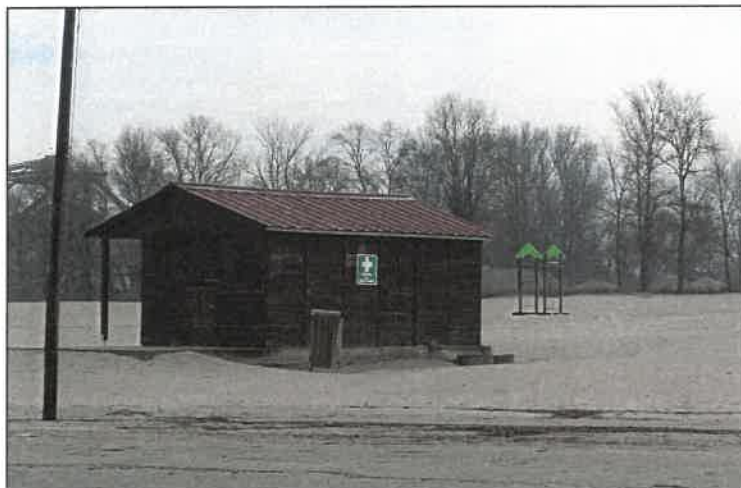
**Figure 12: poste de secours**

La plage est équipée d'un poste de secours ainsi que de sanitaires (toilettes, accès à l'eau potable).

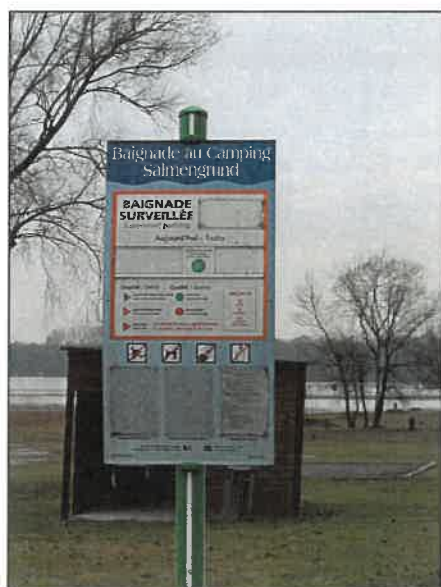
Figure 15: panneau d'affichage de la plage

Ce panneau indique aux usagers les principales règles à respecter. L'accès à la plage est interdit aux animaux. D'une manière générale, l'ensemble des recommandations et interdictions sont suivies.

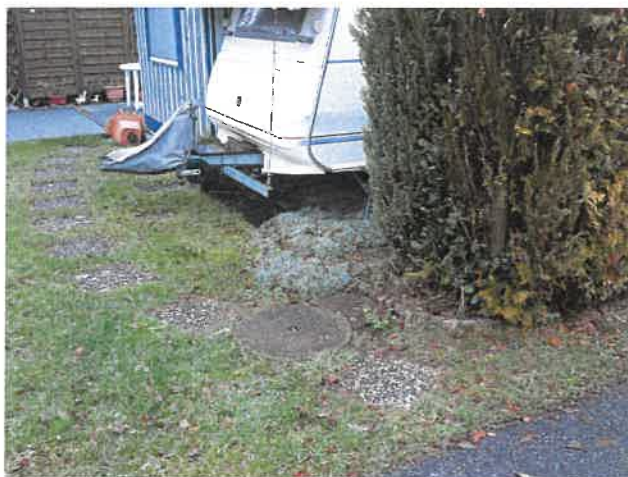
**Figure 20 : branchement des emplacements**

Un réseau collecte les eaux usées des 4 bâtiments sanitaires du camping, les sanitaires de la plage. 78 emplacements de loisirs sont également desservis par ce réseau.

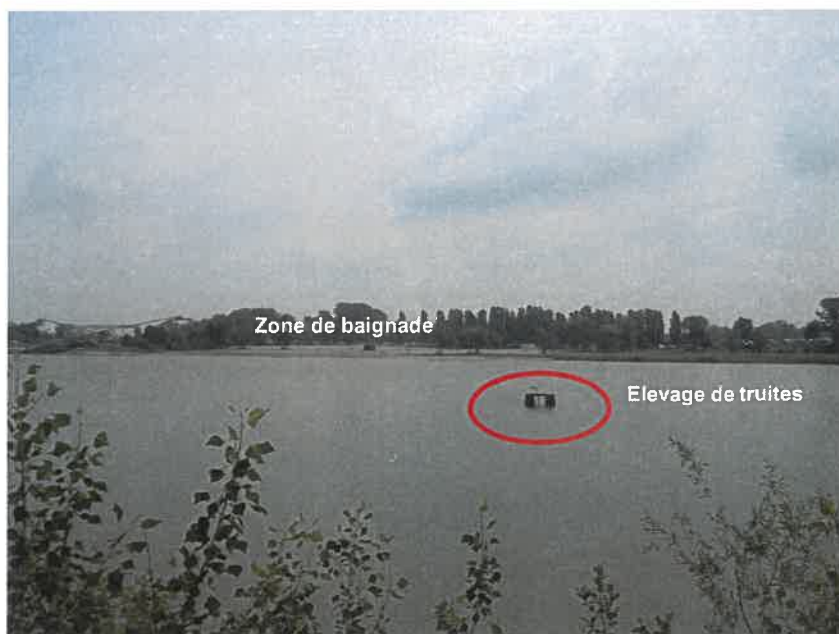
**Figure 22 : Localisation de l'élevage de truites**

Selon l'association de pêche, l'élevage comprend des truites (Truites Fario, truites Arc en Ciel, truites jaunes) et des saumons de fontaine. Ces poissons sont répartis dans différents filets : 9 filets carrés de 3,5 x 3,5m et d'une profondeur de 3m et 1 filet rond d'un diamètre de 10m et de 5,50m de profondeur.

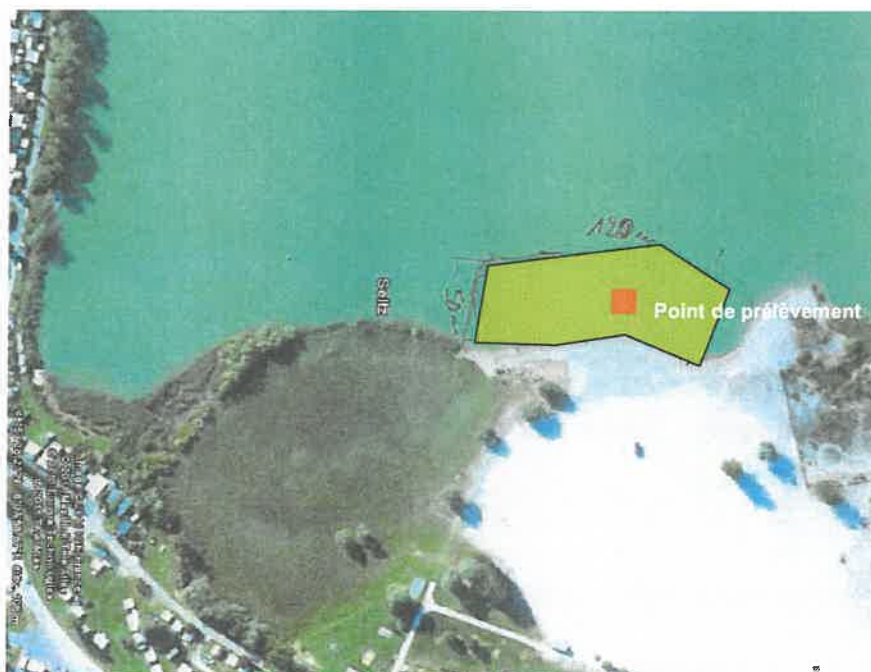
**Figure 33 : localisation du point de prélèvement**

Selon les informations fournies par le laboratoire chargé des prélèvements, le point de prélèvement est identique d'une campagne à l'autre. En son article D1332-23, le code de la santé publique précise que les prélèvements doivent être réalisés en des points où l'on s'attend à trouver le plus de baigneurs ou au plus grand risque de pollution, compte-tenu du profil de l'eau.
