# **Profils de baignade**

## **en eau douce**

### **plage communale et baignade du camping de Marçon, Lac de Varennes**

***version 2017***

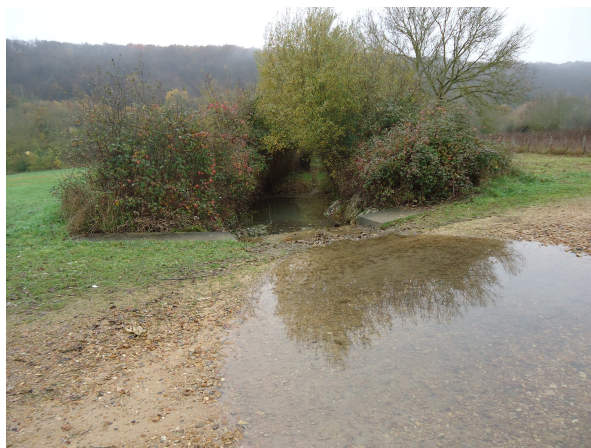
Figure 6 : Déversement des eaux de l'étang vers le Loir par le déversoir (novembre 2012)

Du fait de sa morphologie et de son caractère d'eau close, non traversé par un cours d'eau, les mouvements d'eau en son sein sont principalement dus à l'effet des vents.

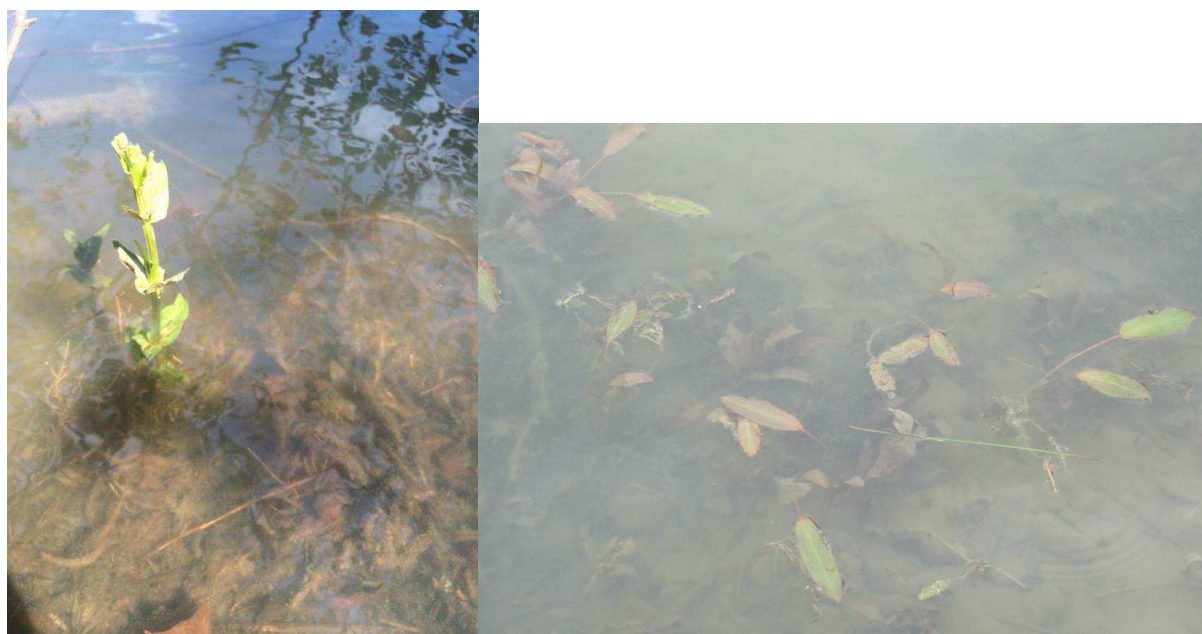
Figure 8 : Hydrophytes aux abords de la baignade du camping (gauche), et Potamots à proximité du déversoir du lac des Varennes (droite)

Globalement, le plan d'eau est relativement pauvre en herbier. Quelques foyers d'hydrophyte (potamots) ont été observés, sur les abords du trop plein situé sur la berge ouest du lac. Les abords de la baignade du camping sont également colonisés d'hydrophytes.

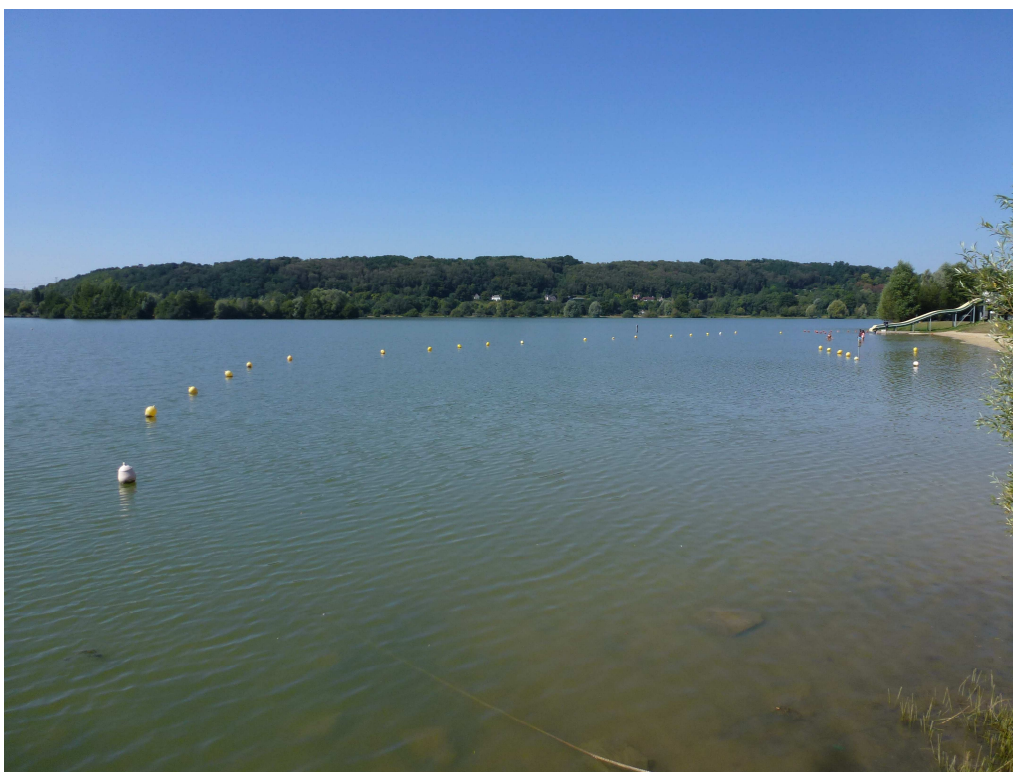
Figure 19 : Vue de la zone de baignade de Marçon

- Un petit bain avec une profondeur de 0.6 à 1m de 80m de long
- Un grand bain de 1 000m<sup>2</sup> avec une profondeur de 1 à 1.8 m de 150m de long.

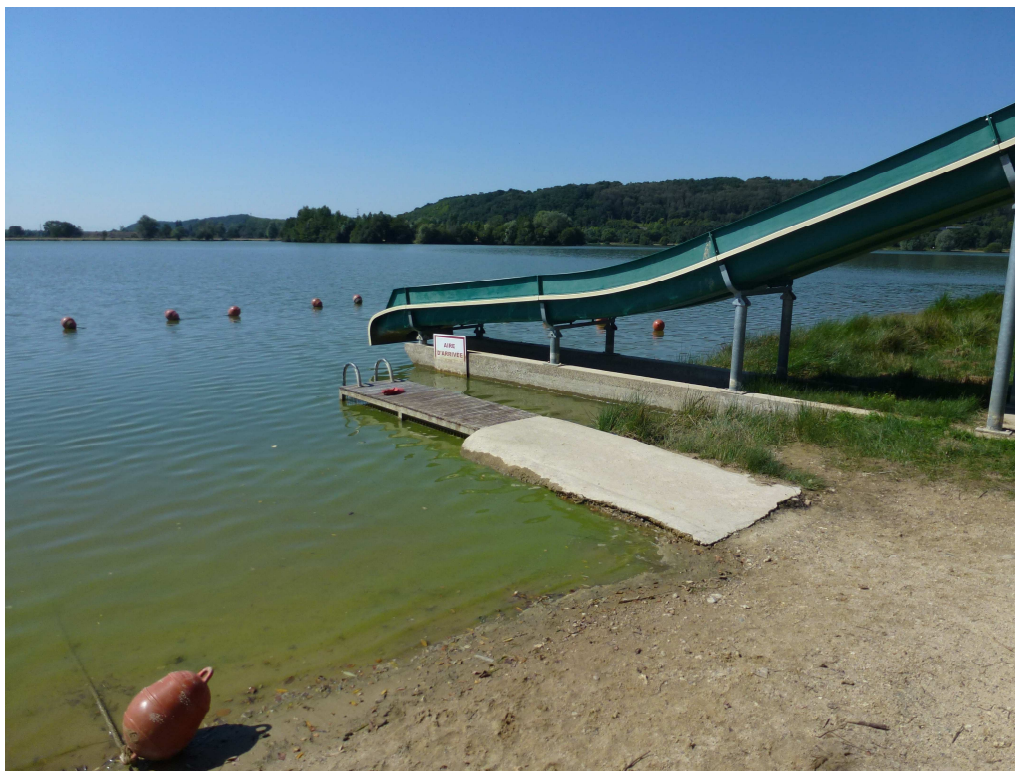
Figure 20 : Toboggan aquatique

La zone de réception du toboggan aquatique est également délimitée par une ligne d'eau, afin d'éviter toute collision.

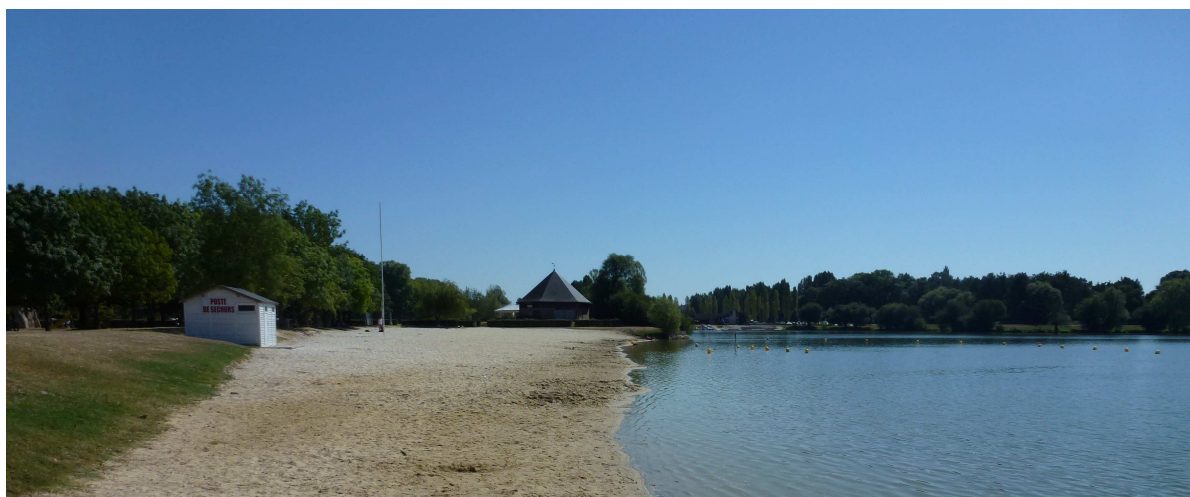
Figure 21 : Poste de secours et de surveillance

Un poste de secours et de surveillance est implanté en partie haute de la plage. Il est équipé d'une chaise de surveillance.

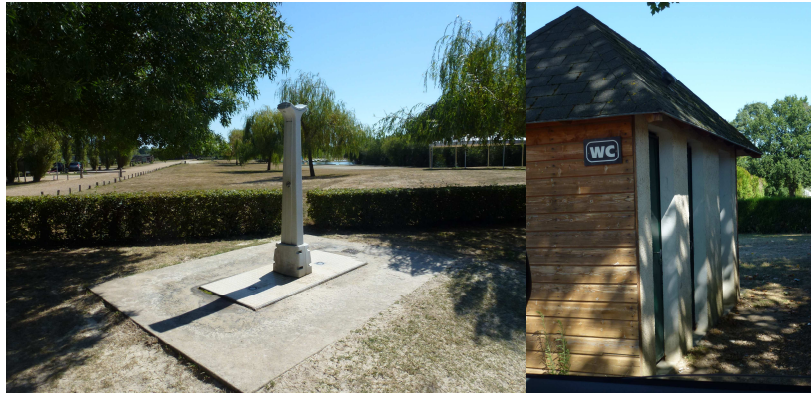
Figure 22 : Douche de haut de plage et bloc sanitaire

Le site est équipé de quatre blocs. Deux composés de quatre WC au niveau de la plage, un de trois WC dont un adapté aux handicapés au niveau du kiosque, et un dernier au niveau du chalet d'accueil, à l'entrée du site.

Une douche est également présente sur la plage, dont les eaux sont collectées dans le réseau d'eaux usées.

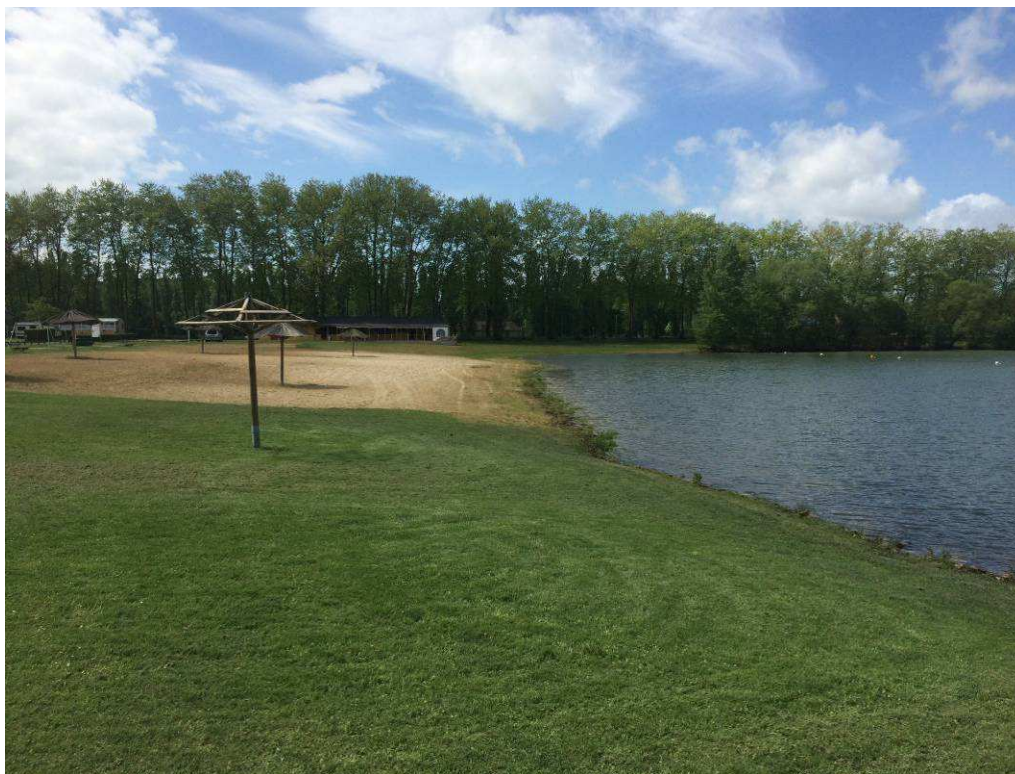
Figure 24 : Plage du camping des Varennes

La plage artificielle est composée de sable blanc (4000 m<sup>2</sup>). Elle se prolonge par une pelouse d'herbes rases, agrémentés par des parasols. En haut de plage, des jeux pour enfants sont implantés.

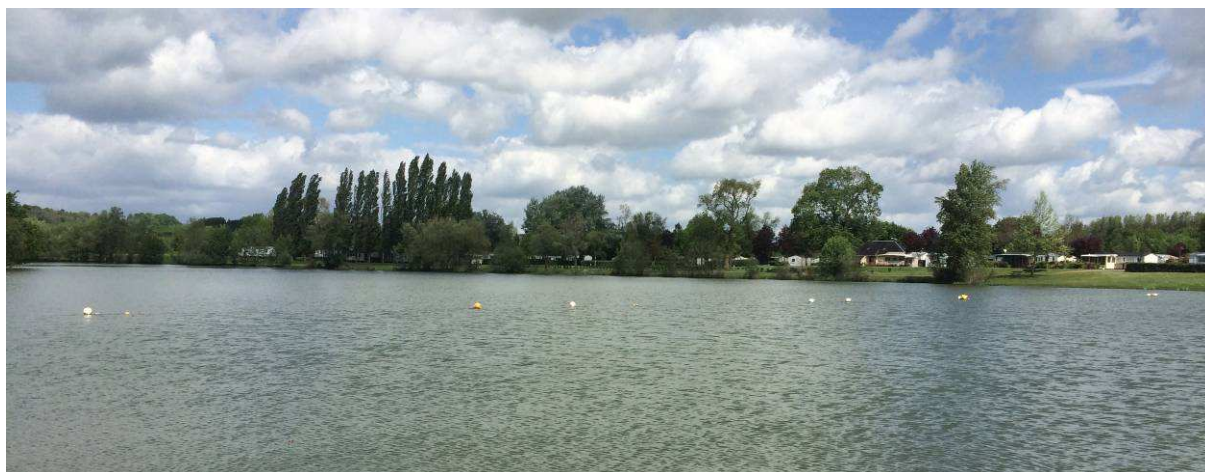
Figure 26 : Vue de la zone de baignade de Marçon

La zone de bain mesure **150 m de long** (ligne d'eau) et **15 m de large**.

Elle ne comporte qu'une zone de bain, dont la profondeur maximale est de 1.80m. :

Le dénivelé est peu prononcé. La profondeur est susceptible de diminuer au cours de l'été (pour mémoire, le niveau de l'eau peut avoir baissé de près de 50 cm à la fin de la saison d'ouverture de la baignade).

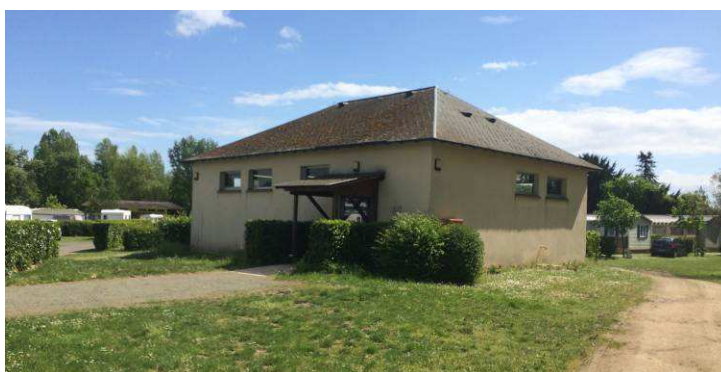
Figure 28 : Bloc sanitaire du camping

Un bloc sanitaire est présent sur le haut de plage, à proximité immédiate du local snack bar. Le camping est également doté de quatre blocs sanitaires.\*

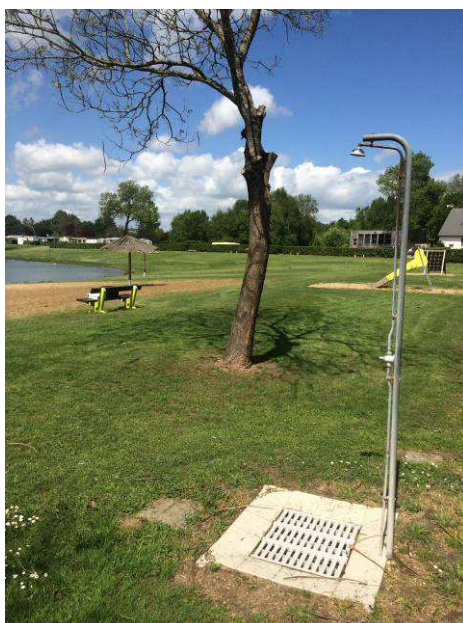
Figure 29 : Douche de haut de plage

Une douche est également présente sur la plage, dont les eaux sont collectées dans le réseau d'eaux usées.

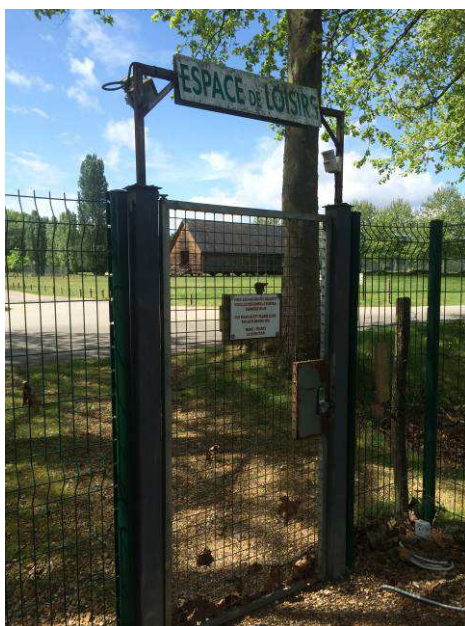
Figure 30 : Clôture du camping

L'ensemble de la plage et du camping sont clos. Seuls les utilisateurs du camping y ont accès.

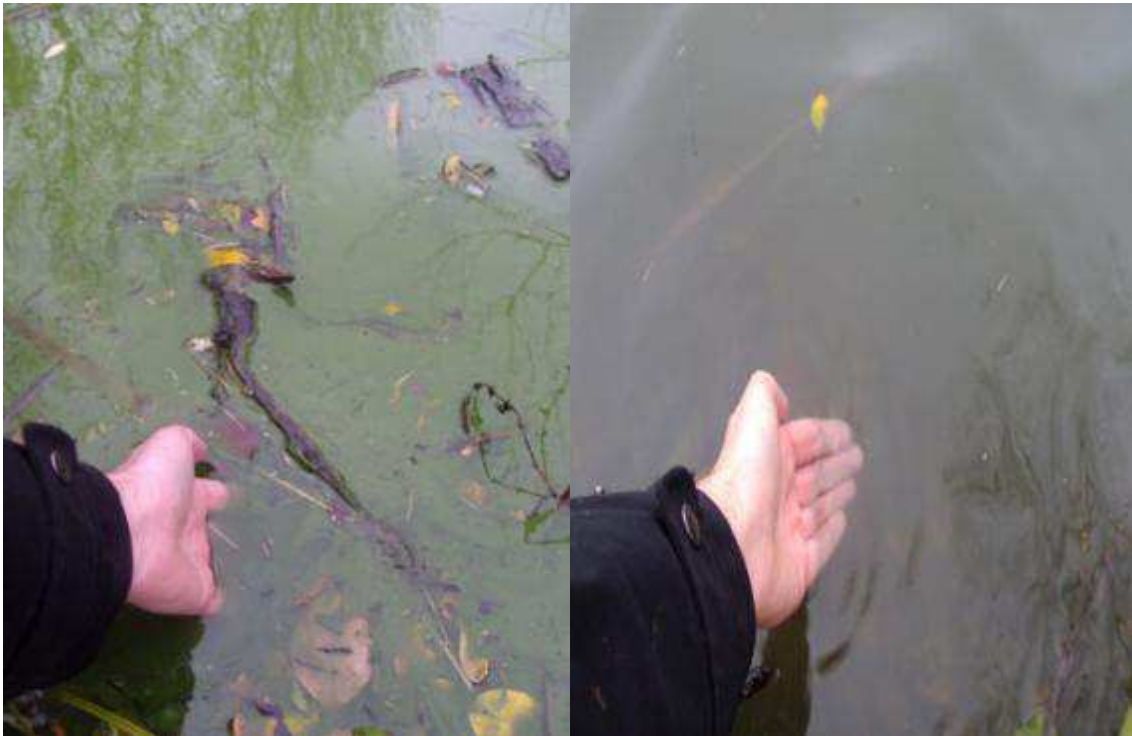
A titre illustratif, les deux clichés suivants montrent deux points éloignés seulement de cinq mètres, l'un est sous le vent, l'autre est au vent.

**Figure 34 : Au vent (amoncellement de l'efflorescence), sous le vent (eau limpide) note : photo d'illustration (hors baignade étudiée)**

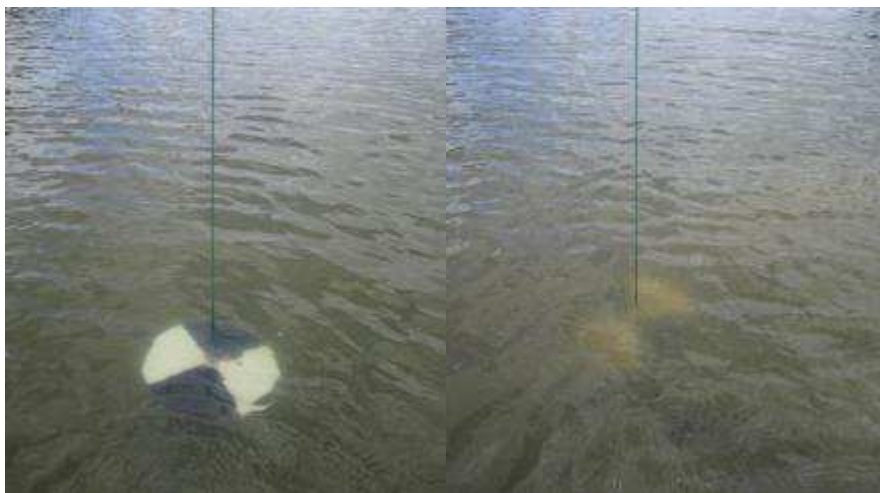
Figure 35 : Mesure de transparence au disque de Secchi (illustration)

A titre indicatif, nous avons effectué lors de nos visites en 2012 une mesure de transparence au disque de Secchi. La transparence ne dépassait jamais les 60 cm. La moyenne relevée lors des suivis ARS est également de l'ordre de 60 cm, variant de 40 cm à plus d'un mètre.

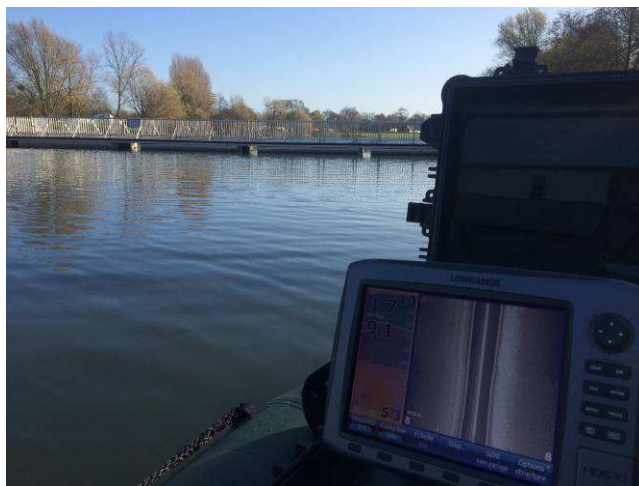
Ces enregistrements ont été traités afin d’établir une carte de bathymétrie complète des fonds actuels du plan d’eau de Varennes.

**Figure 49 : Sondage bathymétrique du plan d'eau de Varennes, 2015**
