## ETUDE SUR LA QUALITE DES EAUX DE BAINNADE

### COMMUNE DU BOURGET-DU-LAC (73370)

Elaboration du profil de vulnérabilité

Plage municipale du Bourget-du-Lac

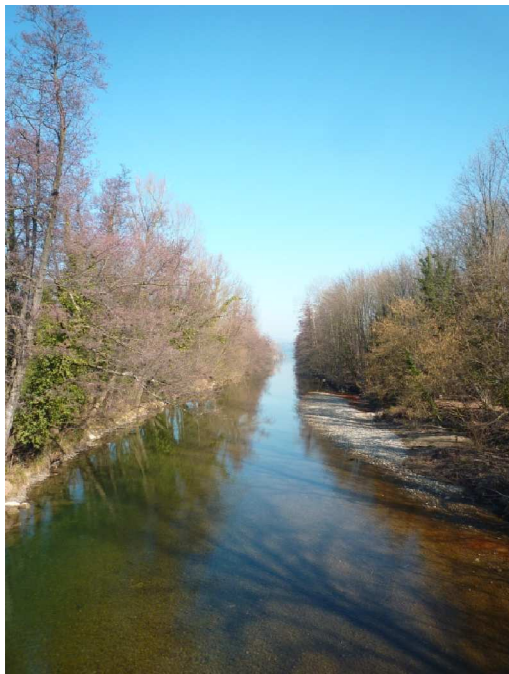
## La Leyse

La Leyse est une rivière longue de 28,5 km pour un bassin versant de 296 km<sup>2</sup>. Il s'agit du principal apport en volume d'eau du lac du Bourget, avec un débit annuel moyen de 6,280 m<sup>3</sup>/s (et pouvant atteindre plus de 100 m<sup>3</sup>/s en crue). [données : banque HYDRO ; CISALB]

Elle traverse la ville de Chambéry et rejoint le lac au Bourget-du-Lac.

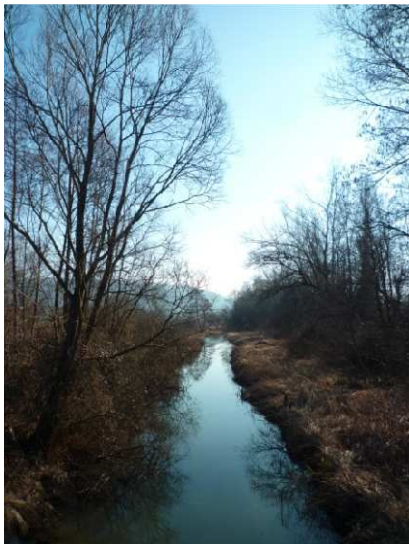
## Le Belle-Eau

Ce cours d'eau prend sa source à Chambéry-le-Vieux et rejoint le lac après 8 km au niveau du port des quatre chemins. Son bassin versant est de 14 km<sup>2</sup> et son débit de 1,130 m<sup>3</sup>/s. [données : banque HYDRO ; CISALB]

Les analyses effectuées indiquent une présomption de contamination par temps sec et une pollution avérée par temps de pluie.

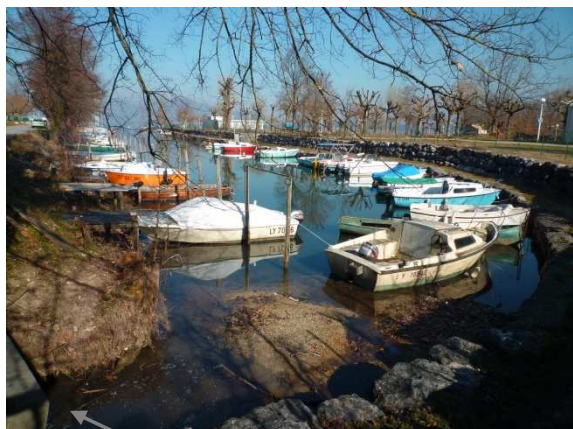
## Exutoire pluvial 15

Cette arrivée d'eau est un ruisseau prenant sa source au Bourget-du-Lac et drainant un faible bassin versant composé de tissu urbain discontinu.

Par temps sec, il ne présente pas de contamination. Par temps de pluie, un prélèvement a été classé en « présomption de contamination ».
