Commune de  
MOTZ

JUILLET 2012

# RÉALISATION D'UN PROFIL DE BAIGNADE POUR LA PLAGE DE LA BASE DE LOISIRS

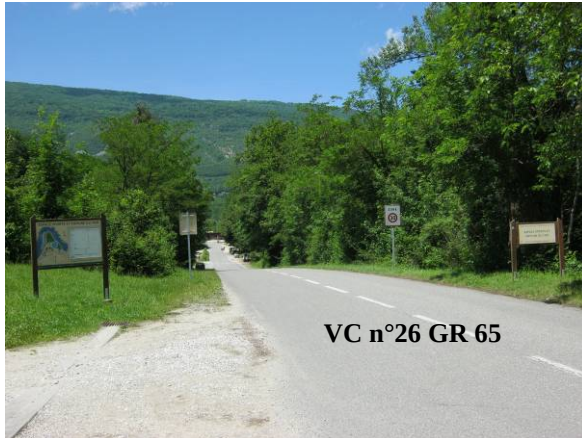
L'accès à la zone de baignade se fait depuis la route départementale D991, par une route en enrobé, la voie communale n°26, qui est également le GR 65 et le chemin de Compostelle. Trois parkings non surveillés se succèdent le long de la voie communale sur la gauche.

*Accès à la base de loisirs*

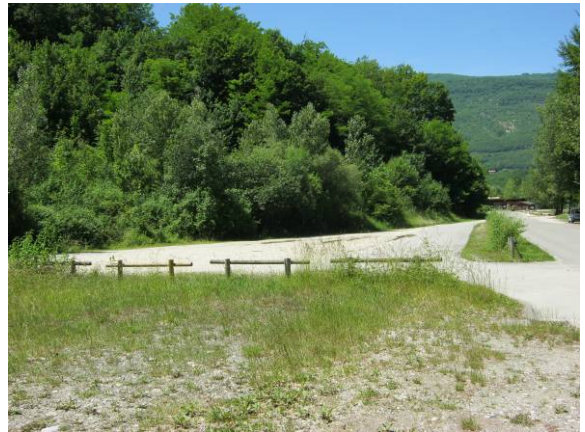
Un premier parking est situé en face de la zone de pique-nique et du parcours acrobatique forestier. Un deuxième petit parking est situé en face du chalet d'accueil et d'information, au niveau de la plage du plan d'eau. Un troisième grand parking se situe dans le prolongement du parking du restaurant, en face des terrains de tennis.

*Parking n°1*

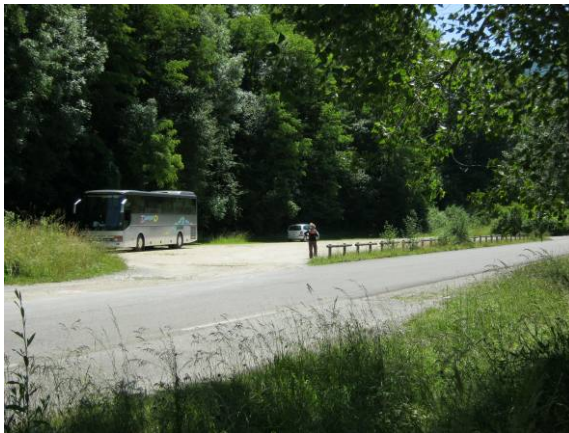
*Parking n°3*

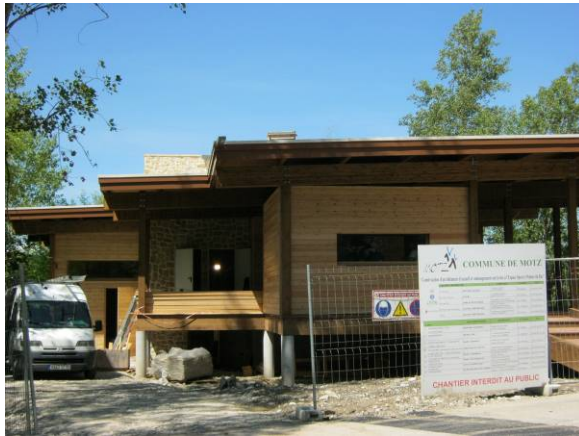
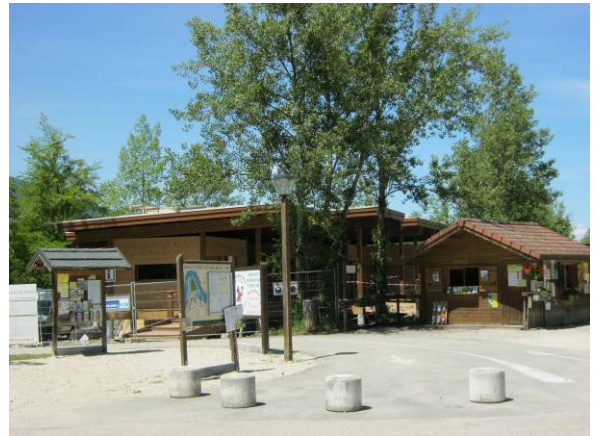
- ✓ la création d'un bâtiment multiservices (accueil, petite restauration, surveillant de baignade, ...) ;
- ✓ la mise en œuvre d'une « promenade confort » ;
- ✓ l'amélioration de l'accès au plan d'eau ;
- ✓ le déplacement des aires de jeux ;
- ✓ la sécurisation du belvédère rhodanien ;

*Bâtiment multiservices en construction à proximité du chalet d'accueil actuel*

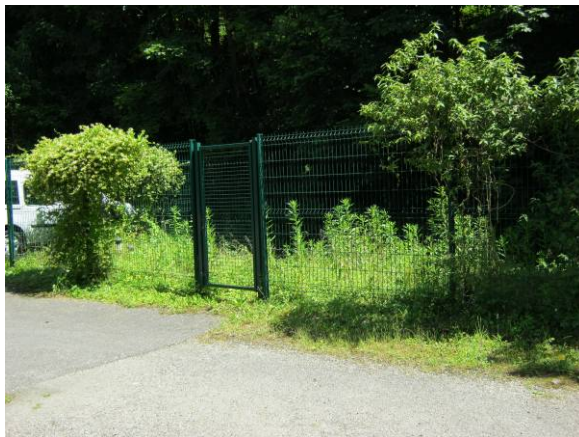
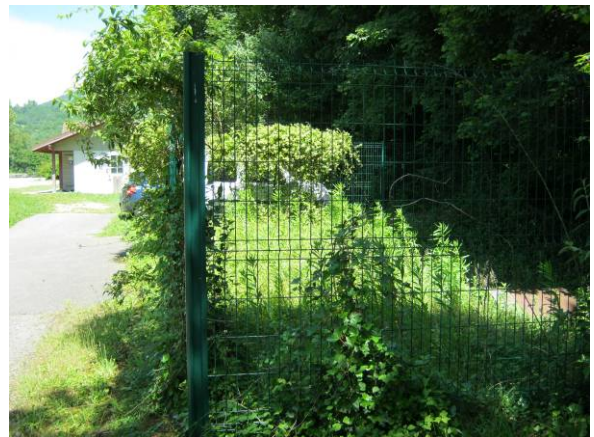
Les eaux usées du restaurant sont drainées vers un bac à graisses puis vers une fosse toutes eaux avant d'être dirigées vers une mini station d'épuration qui a pour exutoire un puits perdu. Les eaux usées des toilettes sont dirigées vers une autre fosse toutes eaux avant d'être également traitées par la mini station d'épuration. Cette mini station d'épuration a été mise en place au début des années 80. Elle est constituée d'un agitateur qui permet un abattement de la pollution par l'aération induite par l'agitation.

*Mini station d'épuration située entre le bâtiment des toilettes et le restaurant*

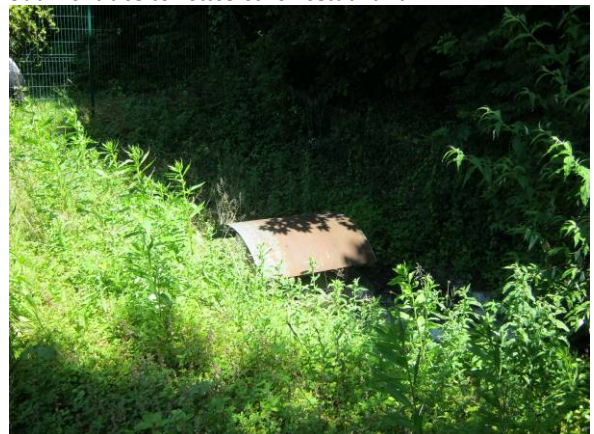
*Mini station d'épuration*

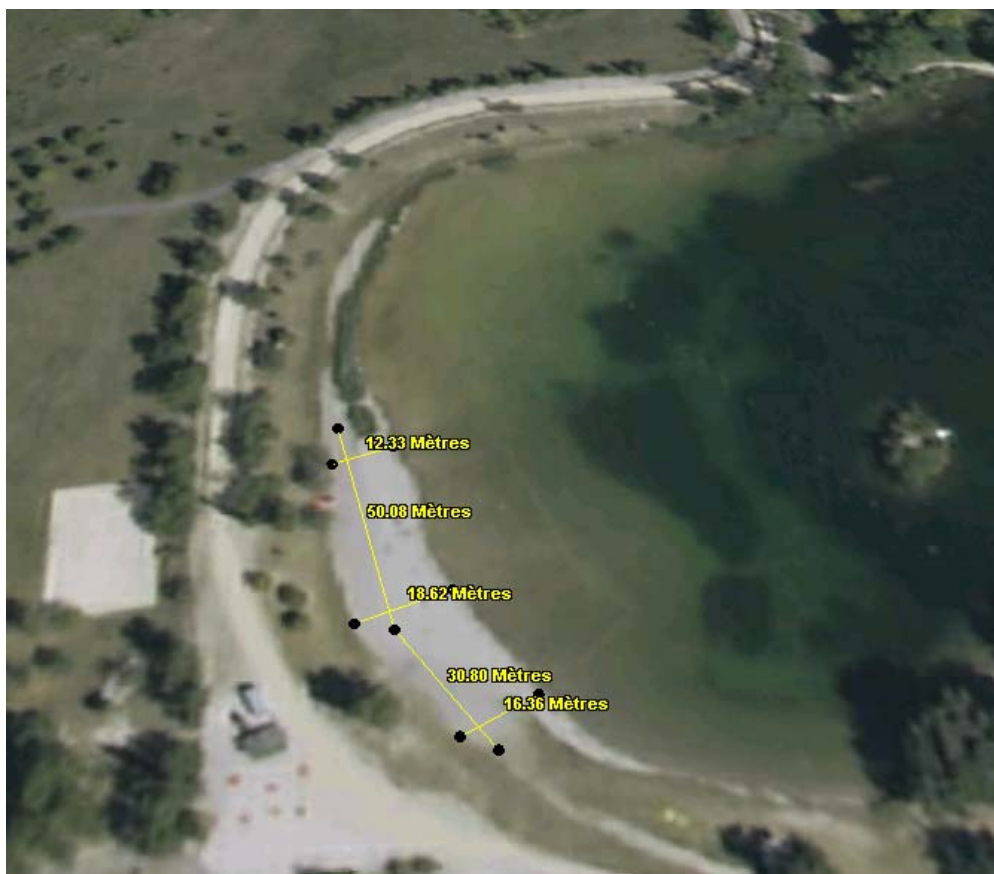
Figure 2-13 : Plage du plan d'eau de Motz (source : Géoportail)

La plage est constituée de petits galets. Elle mesure environ 80 mètres de long. La largeur varie de 18 mètres au centre de la plage à, entre 12 et 16 mètres, respectivement aux extrémités Nord et Sud de la plage. Cette largeur de plage varie en fonction du niveau d'eau du plan d'eau, principalement influencé par le niveau de la retenue lié à la gestion du barrage hydroélectrique de Motz sur le Rhône.

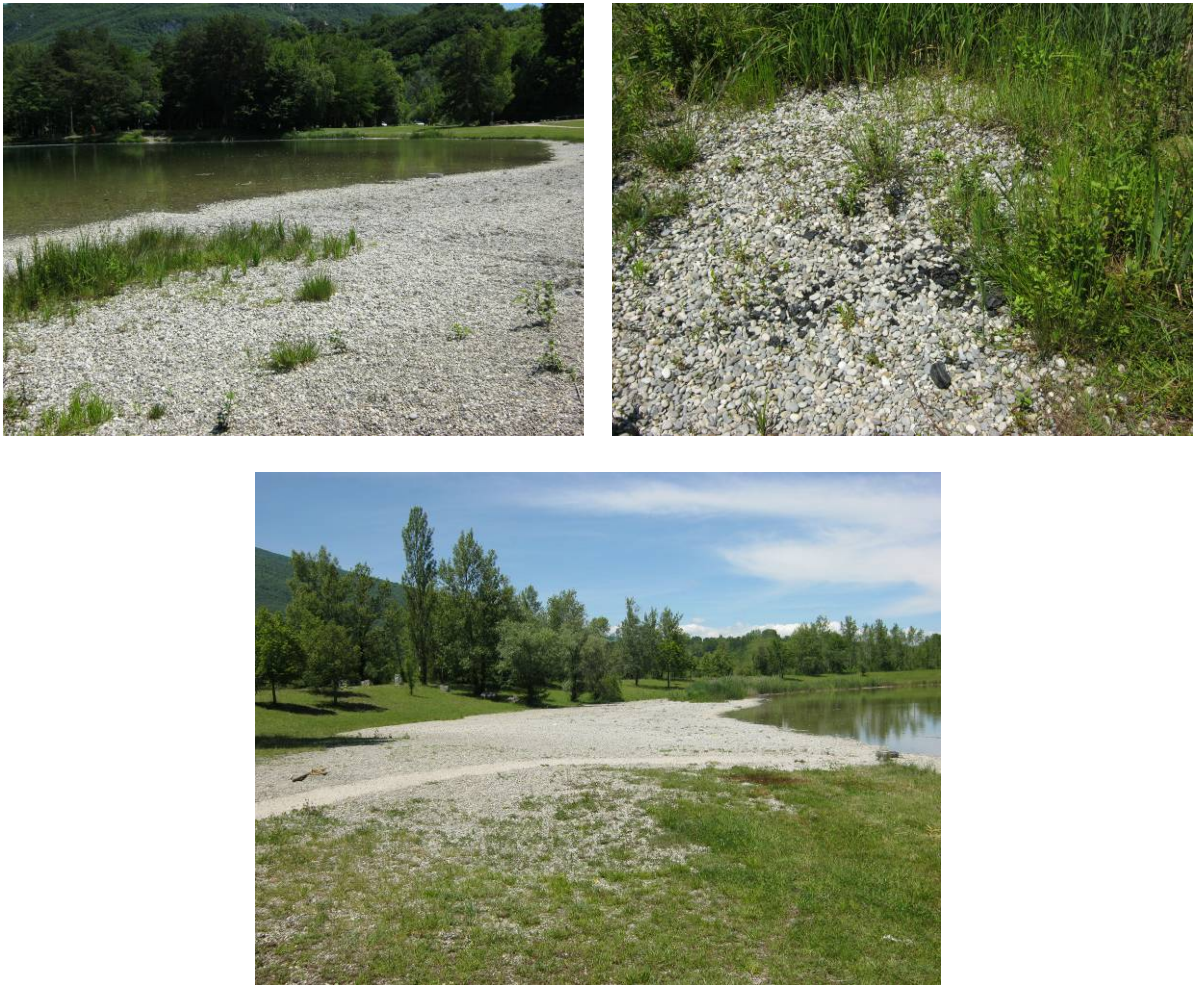
**Figure 2-14 : Aperçus de la plage**

A proximité de l'eau, une végétation herbeuse se développe sur la plage.

Pendant la période estivale, la plage est équipée d'un poste de secours et d'un poste de surveillance. La surveillance de la zone de baignade est assurée du 30 juin au 30 août par des agents du SDIS, mandatés et rémunérés par la commune de Motz dans le cadre départemental de la surveillance des zones de baignade.

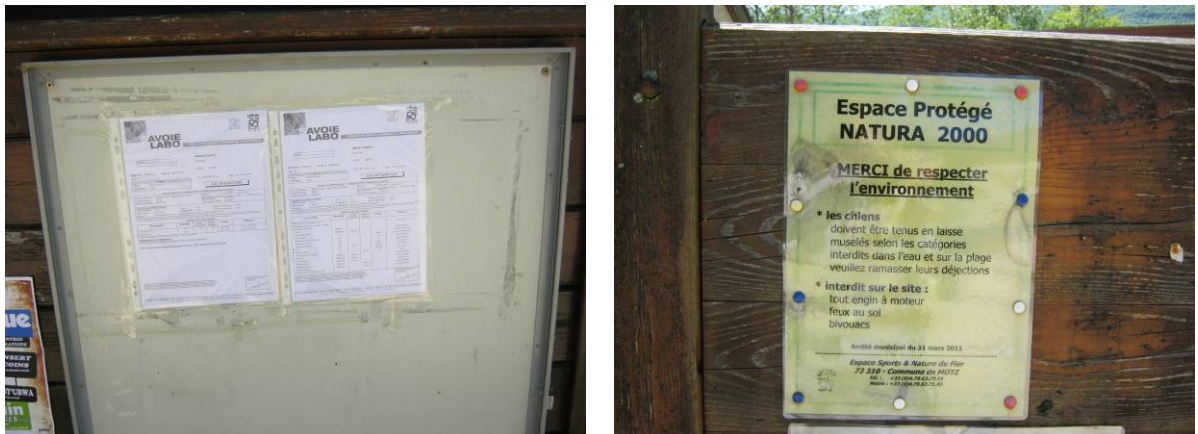
Figure 2-15 : Panneaux d'information

En haut de la plage se trouvent plusieurs panneaux d'information où sont affichées toutes les réglementations (analyses d'eau, règlements, arrêtés municipaux, ...).

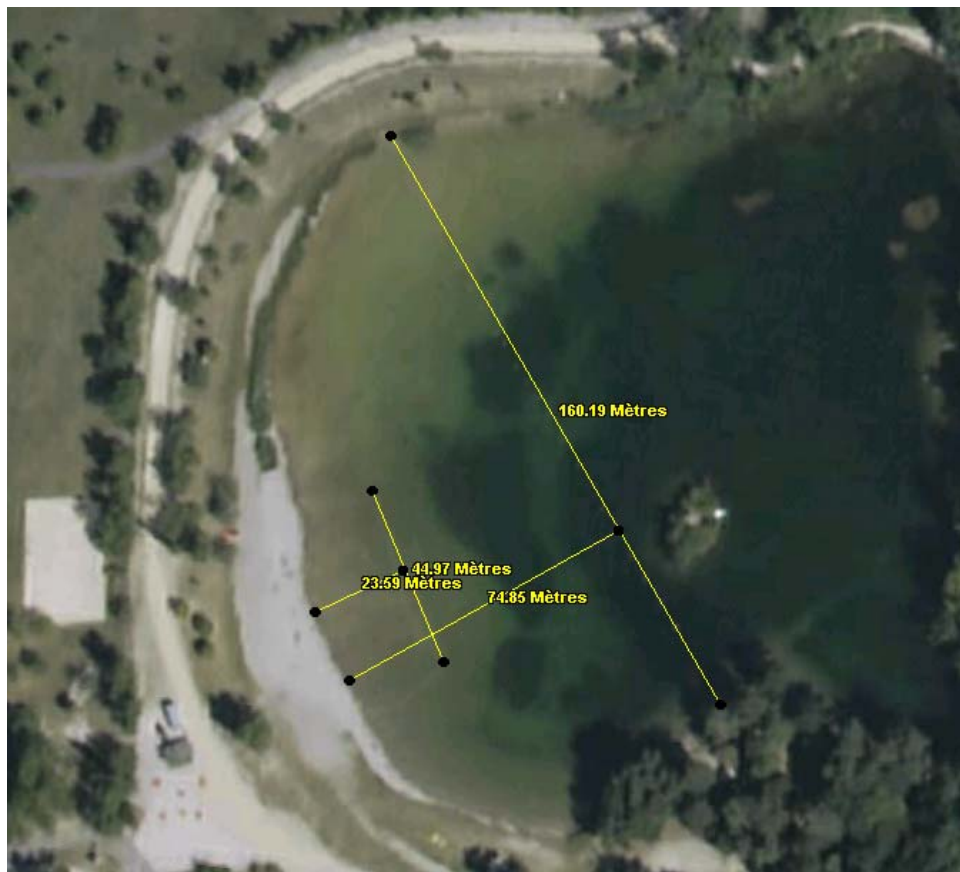
Figure 2-16 : Zones de baignade (source : Géoportail)

La zone de baignade principale mesure environ 160 mètres de long par 75 mètres de large dans ses plus grandes dimensions et correspond à environ la moitié du plan d'eau dans sa partie Ouest, selon un axe orienté Nord-Ouest, Sud-Est. En période estivale elle est matérialisée par des bouées. Une zone de baignade pour les enfants est également matérialisée par des bouées au niveau de la plage, sur environ 45 mètres de long et 23 mètres de large.
