# Communauté de Communes de Yenne

## PROFIL DE Baignade de Type 1 ZONE DE Baignade « LAC DE CHEVELU »

*COMMUNE DE SAINT-JEAN-DE-CHEVELU*

### Etat des lieux – Diagnostic – Mesures de gestion

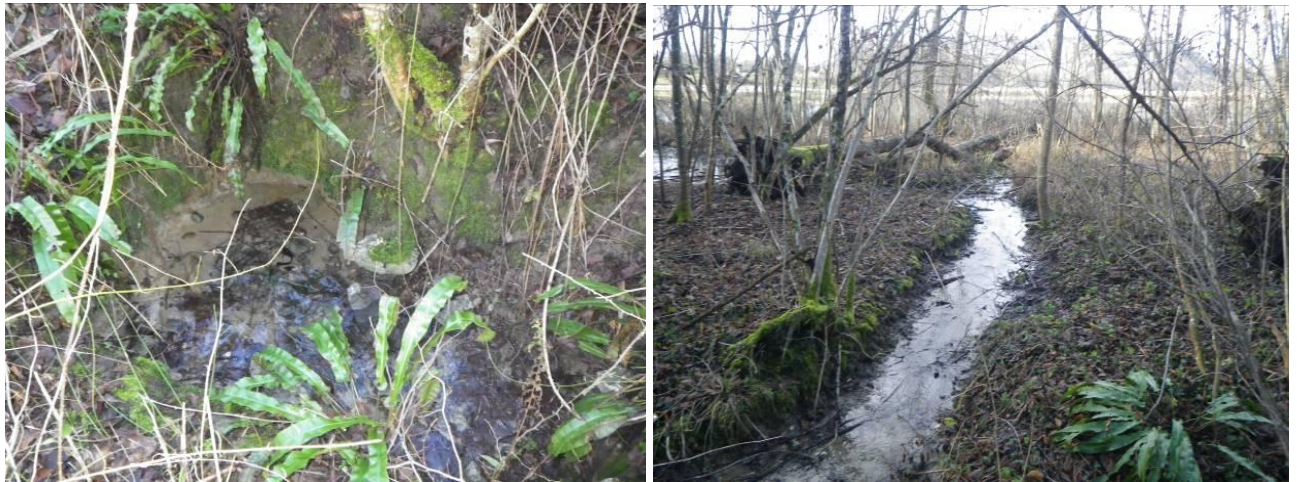
Figures 8 et 9 : Résurgence alimentant le lac (rive est)

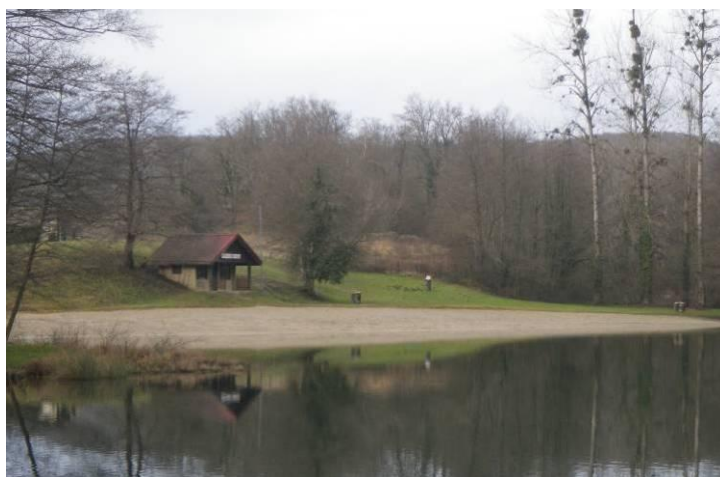
La zone de baignade est située sur la rive ouest du plan d'eau. Elle comprend 3 baignades, délimitées par des lignes d'eau.

Figure 10 : Zone de baignade principale (source : photo CIDEE)

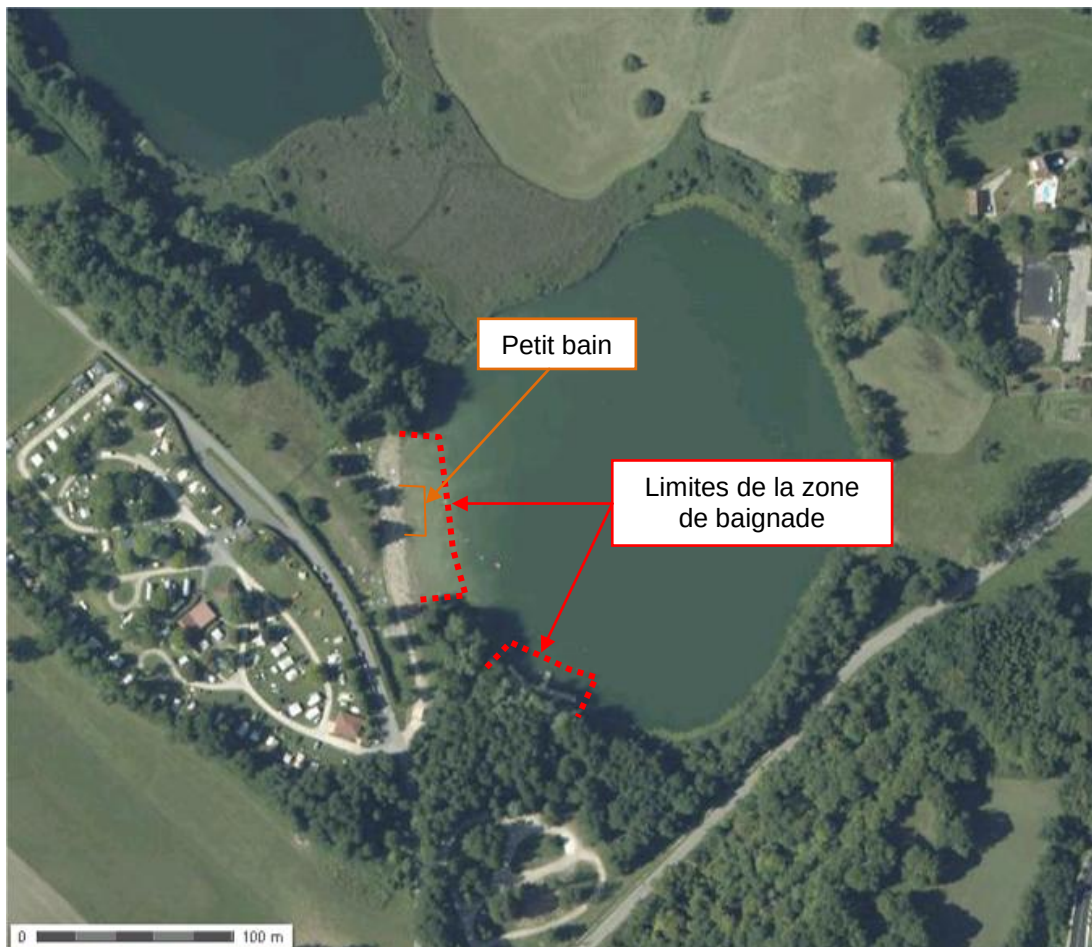
Figure 12 : Délimitation de la zone de baignade (source : [www.geoportail.fr](http://www.geoportail.fr))

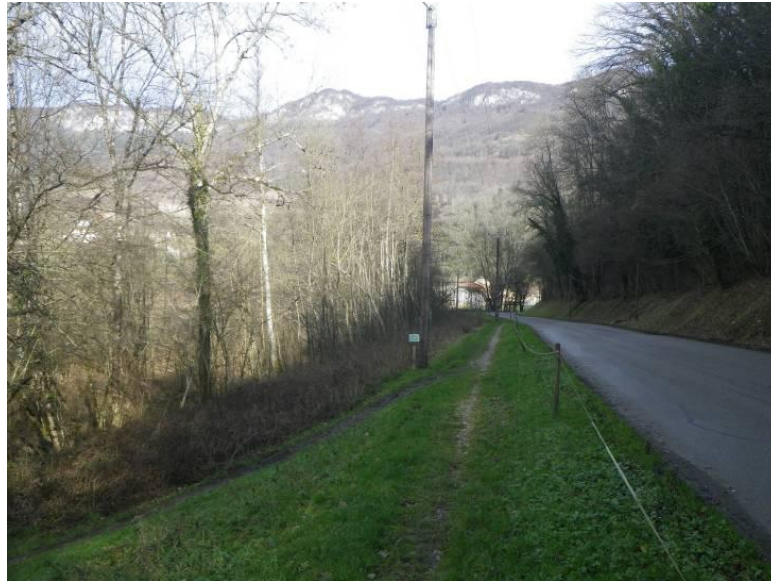
La **rive Est** est composée en partie de prairies humides partiellement pâturées et de larges roselières ponctuées par des bosquets arbustifs et arborescents.

Cette rive est partiellement longée par la RD210e et un sentier piéton utilisé aussi pour le déplacement des bovins.

Figure 13 : Rive est (sud-est) bordée par une route et un sentier (source : photo CIDEE)

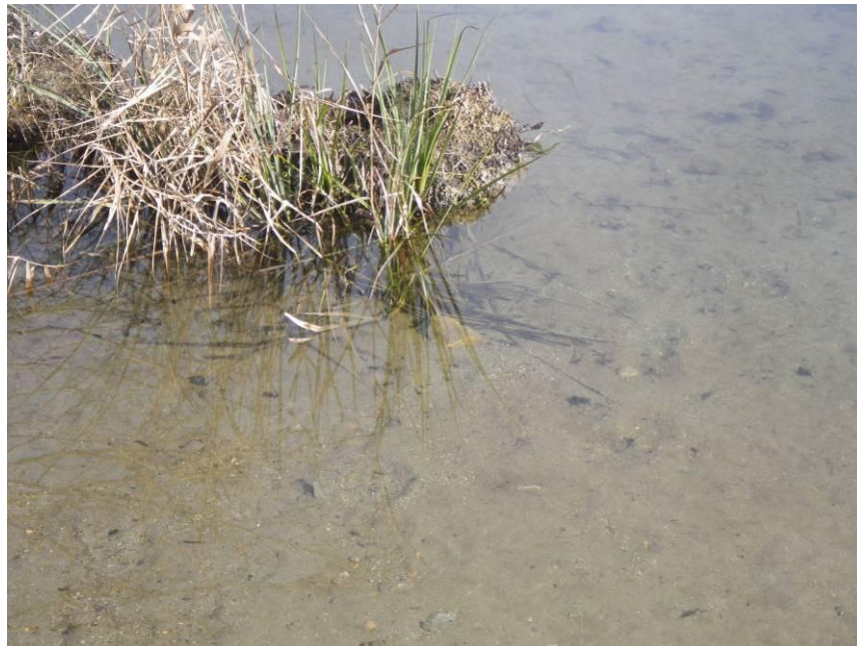
La plage et la zone de baignade sont constituées en grande partie de sable et de graviers très fins. Elles sont propres et entretenues lorsque la baignade est autorisée.

**Visuellement, l'eau est relativement transparente. En période de forte fréquentation, la transparence est susceptible de diminuer en raison du brassage des fines de sable.**

*Figure 17 : Nature de la plage et transparence de l'eau (source : photo CIDEE)*

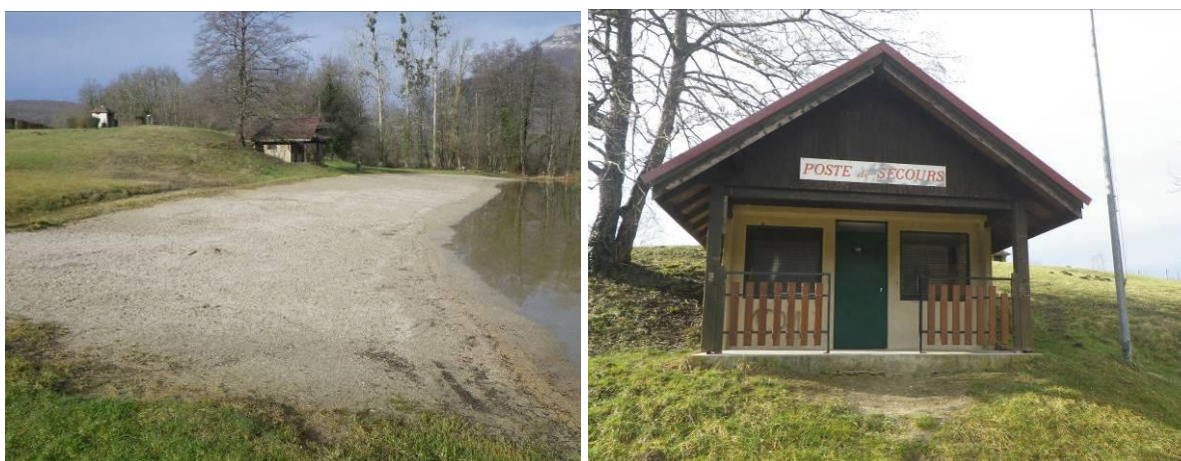
Le poste de secours est situé au centre de la plage surveillée. Le mat de signalisation se situe à côté du poste de secours.

Figure 18 : Poste de secours de la zone de baignade (Source: photo CIDEE)

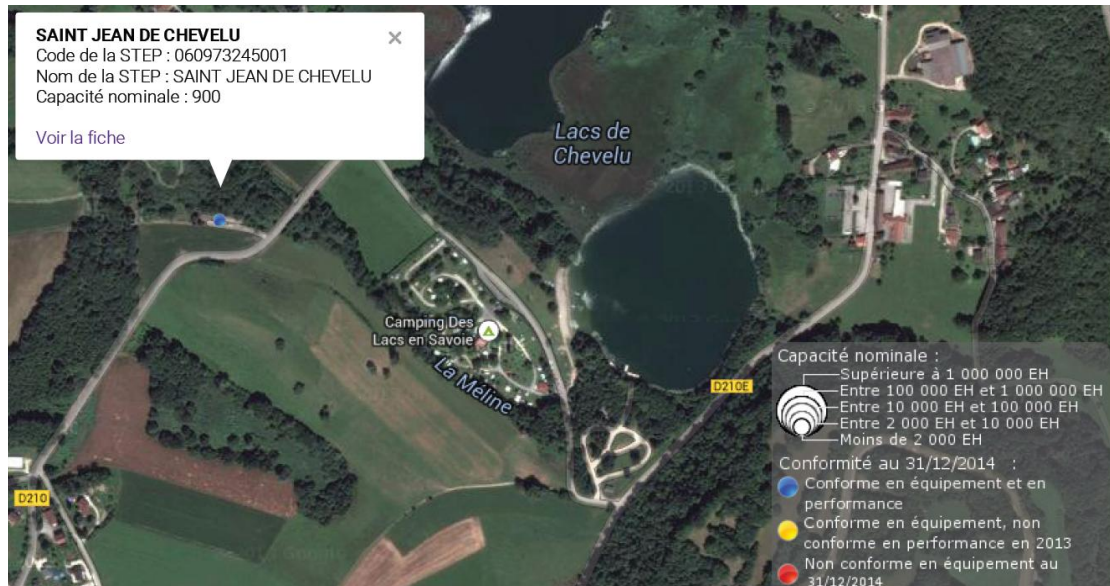
La station d'épuration récoltant les eaux usées de St-Jean de Chevelu est située à l'aval de la zone d'étude. Le point de rejet de la STEP est localisé sur la Méline, en aval des lacs de Chevelu.

Figure 25 : Localisation de la STEP de St-Jean de Chevelu (Source : portail d'information sur l'assainissement communal)

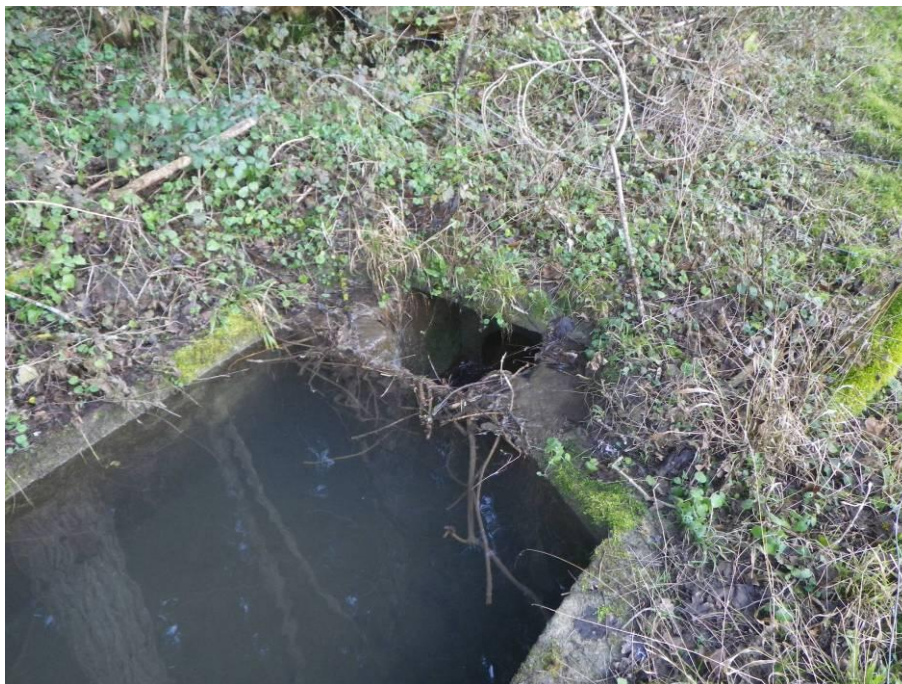
Un second rejet sera considéré dans notre étude, il s'agit des eaux d'exhaure provenant du tunnel du chat. Cette arrivée d'eau est canalisée au niveau de la RD210e et se jette à l'aval de la zone de baignade, dans la Méline. Cependant il arrive que l'ouvrage d'entonnement des eaux d'exhaure du tunnel déborde en direction du lac (rive est) lors de forts épisodes pluvieux ou lorsque l'ouvrage est obstrué.

*Figure 26 : Ouvrage d'entonnement des eaux d'exhaure du tunnel du Chat*

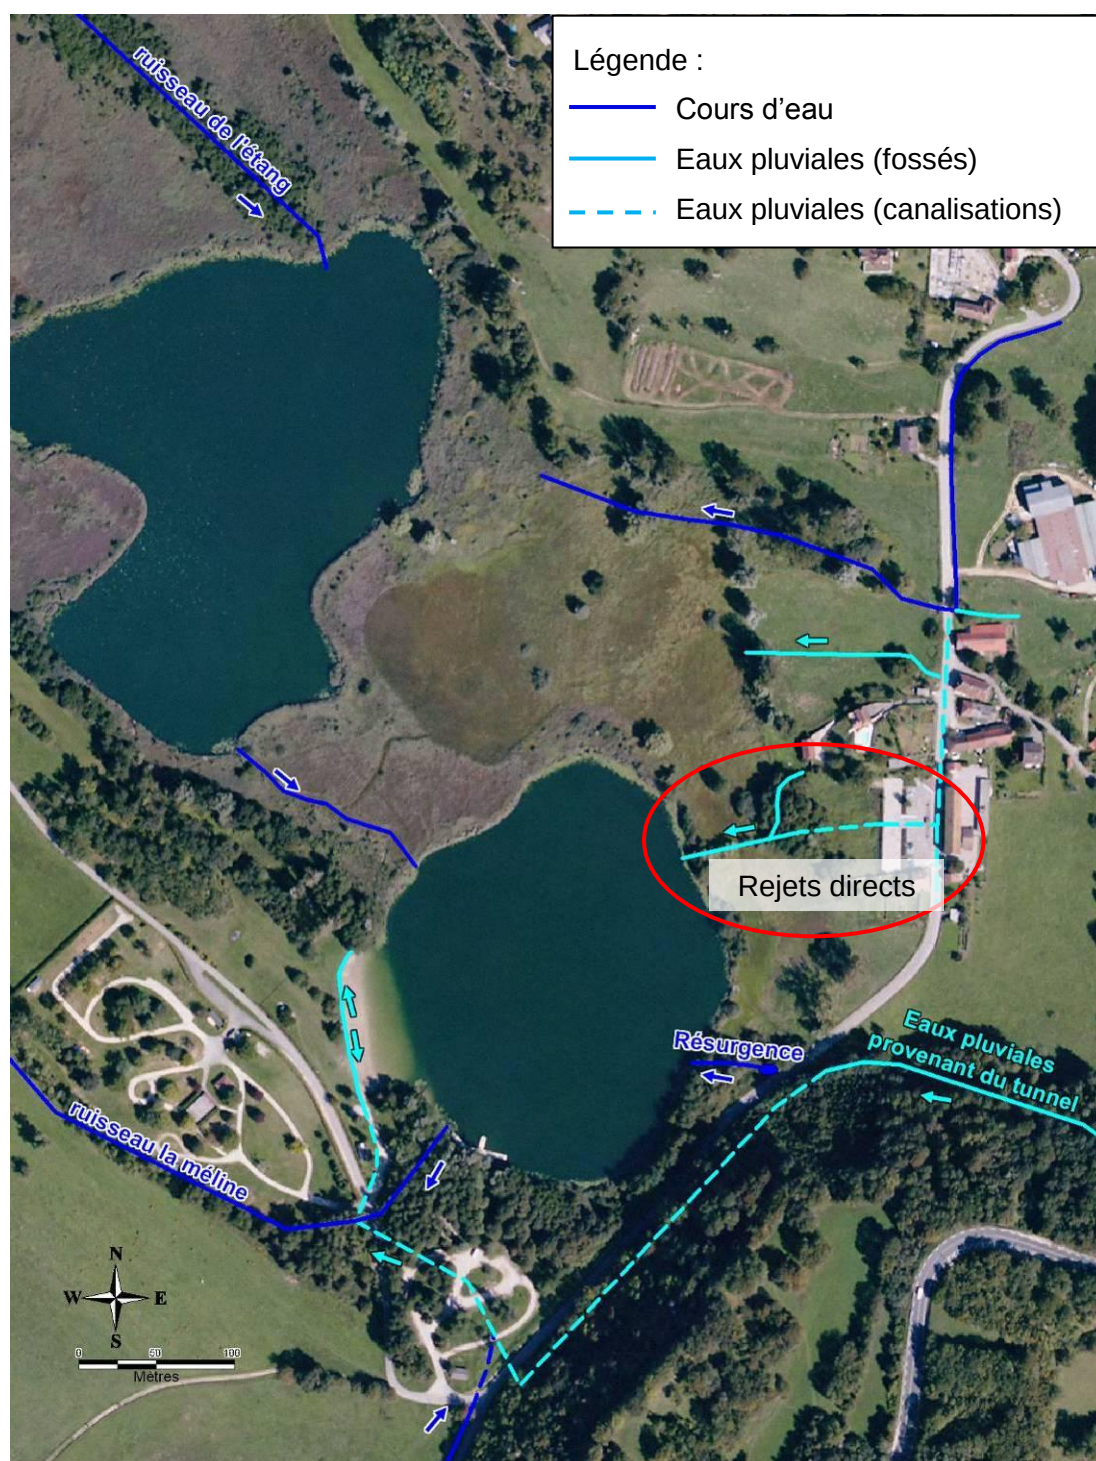
Figure 27 : Plan des réseaux d'eaux pluviales et cours d'eau

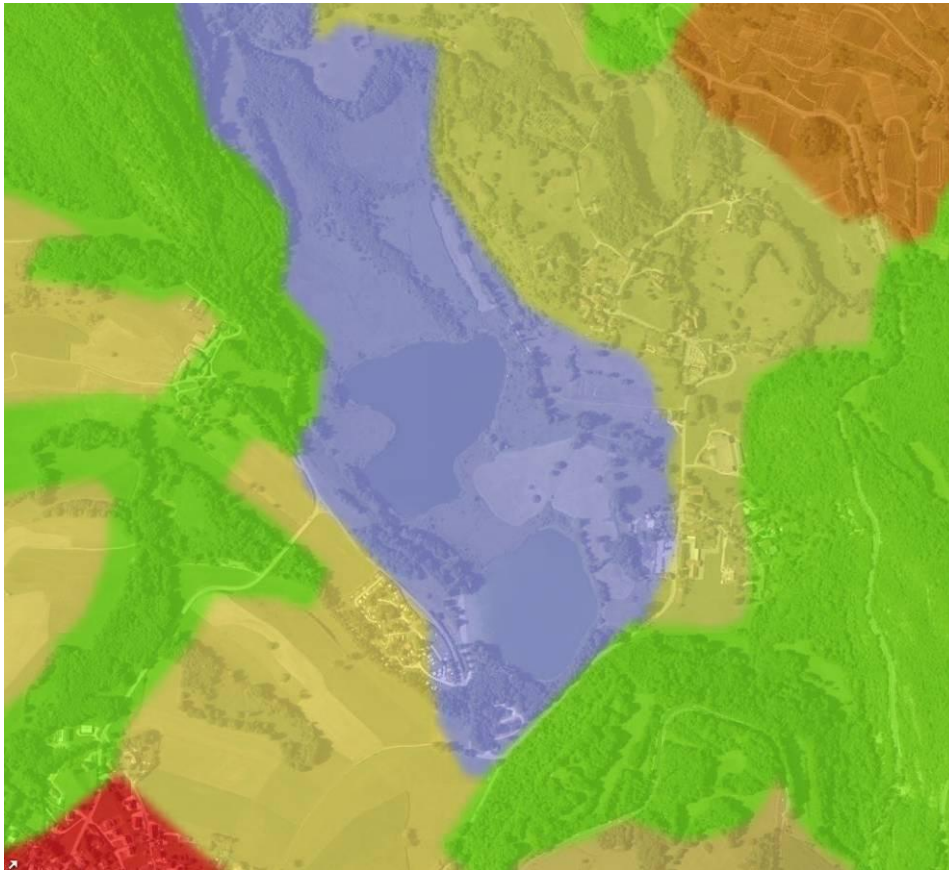
Figure 28 : Occupation des sols dans la zone d'étude (source : Corine Land Cover)

La zone d'étude est essentiellement constituée de zones agricoles et de forêts. Les lacs de Chevelu font partie intégrante d'un vaste marais.

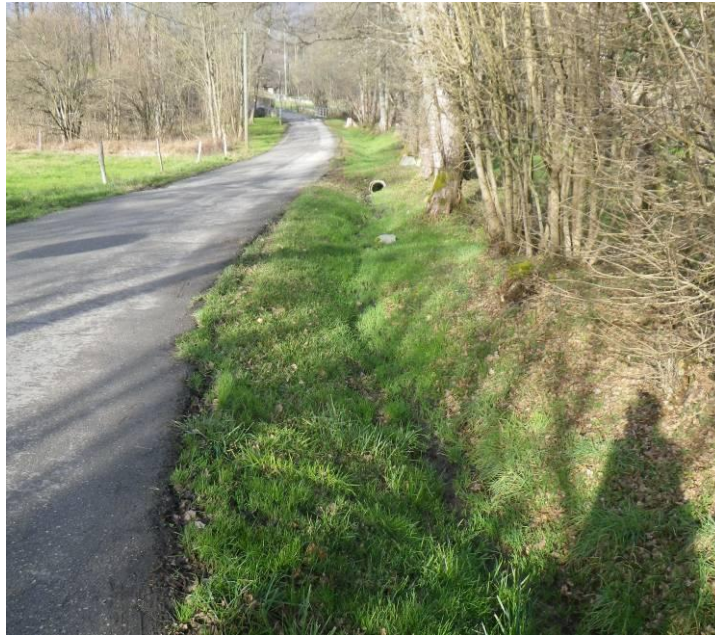
Les eaux pluviales lessivant la route d'accès à la base de loisirs et au camping sont collectées par des fossés dont l'exutoire est la Méline, à l'aval de la zone de baignade.

*Figure 31 : Fossé de collecte des eaux pluviales le long de la route menant au camping  
(Source : photo CIDEE)*

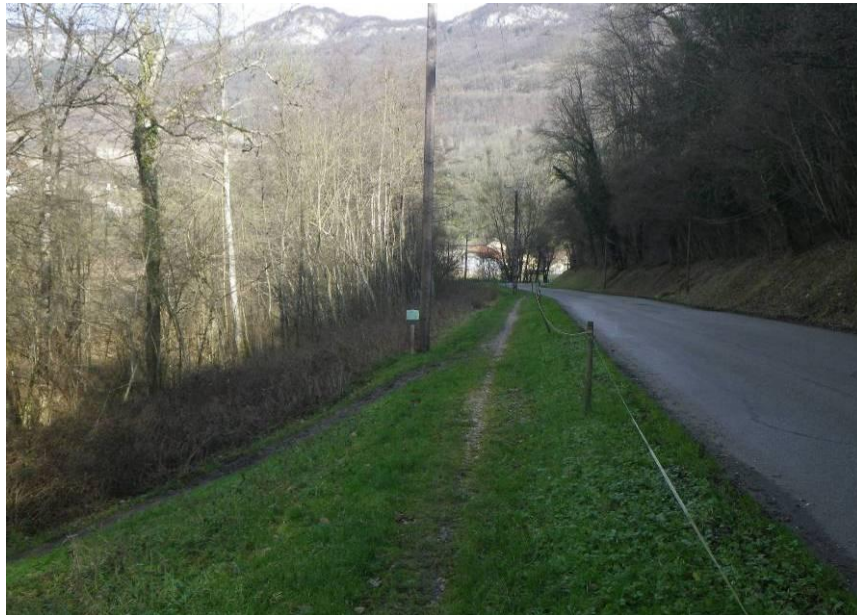
Les eaux lessivant la RD210e menant à l'école sont susceptibles d'atteindre le lac, en rive est, en l'absence de réseau de collecte.

*Figure 32 : RD210e non équipée de réseau de collecte des eaux pluviales, rive est du lac  
(Source : photo CIDEE)*

Cependant ces hydrocarbures sont en grande partie dilués par la pluie et infiltrés dans le talus enherbé qui surplombe le lac. De plus la RD201e n'est pas une route à fort trafic routier.

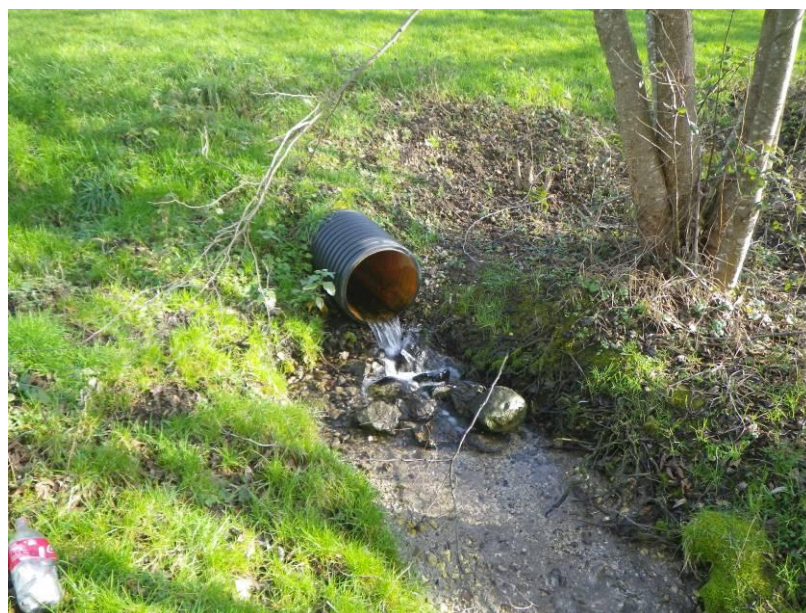
Un rejet direct d'eaux pluviales est présent au niveau de l'école (rive est). Ce réseau collecte les eaux pluviales du hameau ainsi que des eaux de sources provenant du massif du Chat.

*Figure 33 : Rejet au lac, en rive est, mêlant eaux pluviales et eaux de source (Source :  
photo CIDEE)*

Ce second rejet sera considéré malgré la faible densité du trafic routier et le fait que les rejets circulent au sein de boisements avant de rejoindre le lac.

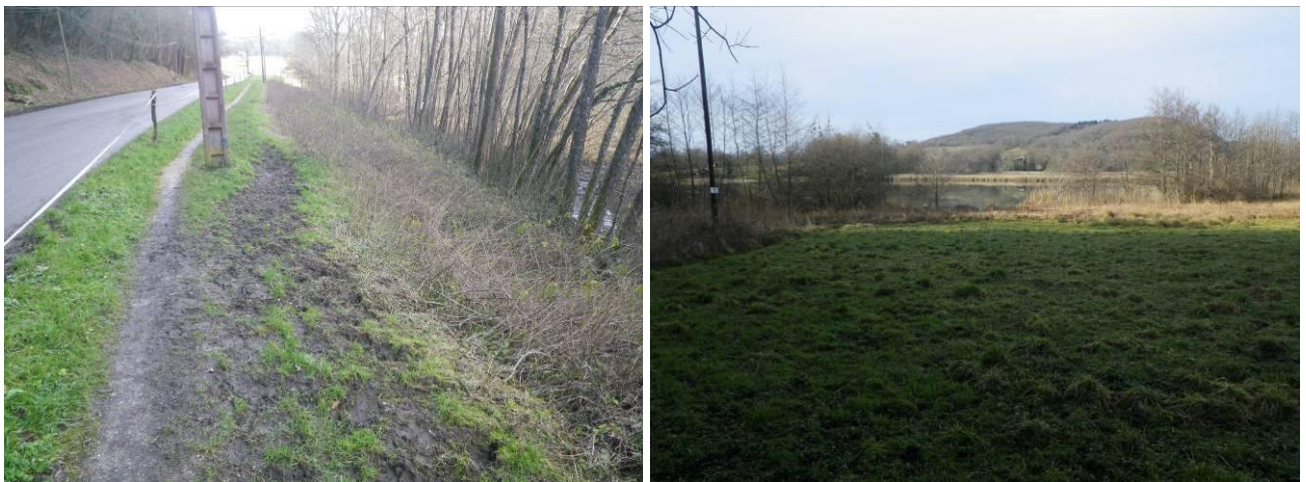
La principale source de pollution potentielle par les eaux de ruissellement provient de la présence d'une prairie de pâture pour bovins au niveau de la rive est du lac. Compte tenu de la topographie du secteur, les ruissellements de ces parcelles agricoles peuvent se rejeter dans le lac.

De plus, le sentier qui longe la RD210e est utilisé pour le passage des bovins. Ce sentier surplombe la rive est du lac et de fait les ruissellements vont au lac.

*Figure 34 : à gauche, chemin emprunté par les bovins et surplombant le lac. À droite, prairie de pâture située en rive est du lac  
(Source : photo CIDEE)*

Le risque de pollution agricole est faible compte tenu de la taille limitée des cheptels et des possibilités d'infiltration des ruissellements dans les sols.

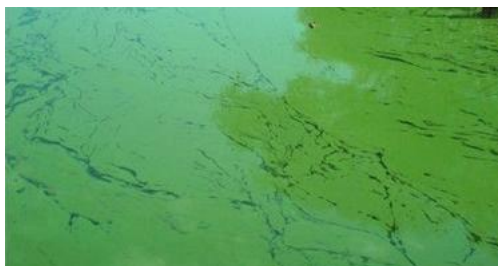
- Les **algues bleues**, d'aspect variable, sont constituées par une bactérie (cyanobactérie) et peuvent être toxiques. Le développement des cyanobactéries est favorisé par les canicules (sécheresse, eaux troubles...) et par l'eutrophisation des plans d'eau. Elles sont tantôt fixées, tantôt flottantes et forment, lorsqu'elles sont en très grande quantité, une écume appelée "fleur d'eau". Elles vivent isolées ou en colonies, très souvent dans la vase, ce sont elles qui donnent l'odeur caractéristique de la vase.

*Figure 35 : Illustrations de colonisation par des algues bleues*

⇒ Ces observations pourront être renseignées sur une fiche de suivi (cf. modèle page suivante) et consignées dans un registre. Les résultats pourront être transmis à la délégation territoriale de Savoie de l'ARS, à la fin de chaque saison balnéaire, en cas de dysfonctionnement. Ils pourront également être consultés lors d'un contrôle sanitaire défavorable.

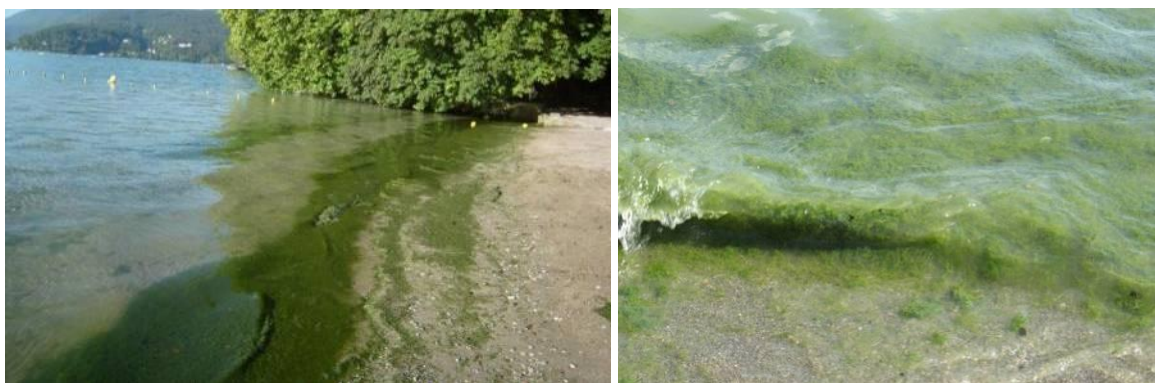
- Les **algues filamenteuses** poussent sur le fond ou sur des supports et montent vers la surface. De couleur verte, elles ressemblent à des fils ou filaments.

*Figure 36 : Illustrations du développement d'algues filamenteuses*
