**PROFIL DE Baignade de Type 1**  
**ZONE DE Baignade du Plan d'Eau de la Base de Loisirs**  
**de Carouge**

**Etat des lieux – Diagnostic – Mesures de gestion**

Avril 2019  
18-858

**Phases 1 à 3**

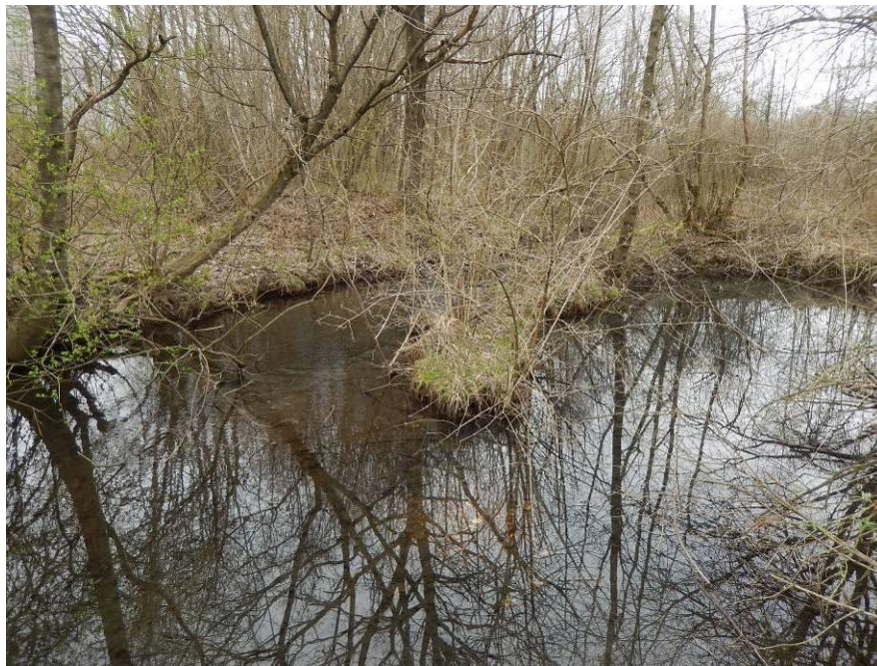
*Figure 9 : Chenal de la Bialle alimentant le lac de Carouge*

Cette rivière est en lien avec le lac de Carouge, via un petit chenal qui se trouve une centaine de mètres en amont de la confluence avec l'Isère. Ce chenal alimente le lac après avoir méandré au sein du marais des Grandes Glières.

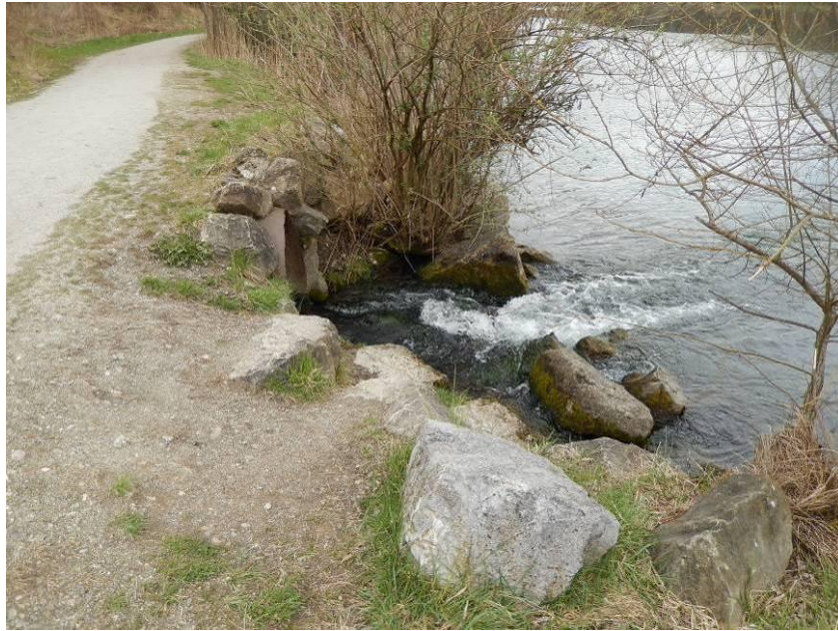
Figure 10 : Rejet du canal de Pau dans le lac

Le canal de Pau compose un vaste réseau de fossés secondaires qui a été créé afin de drainer la plaine. Ce canal alimente le lac après avoir traversé la plaine agricole, au niveau de la rive nord du lac.

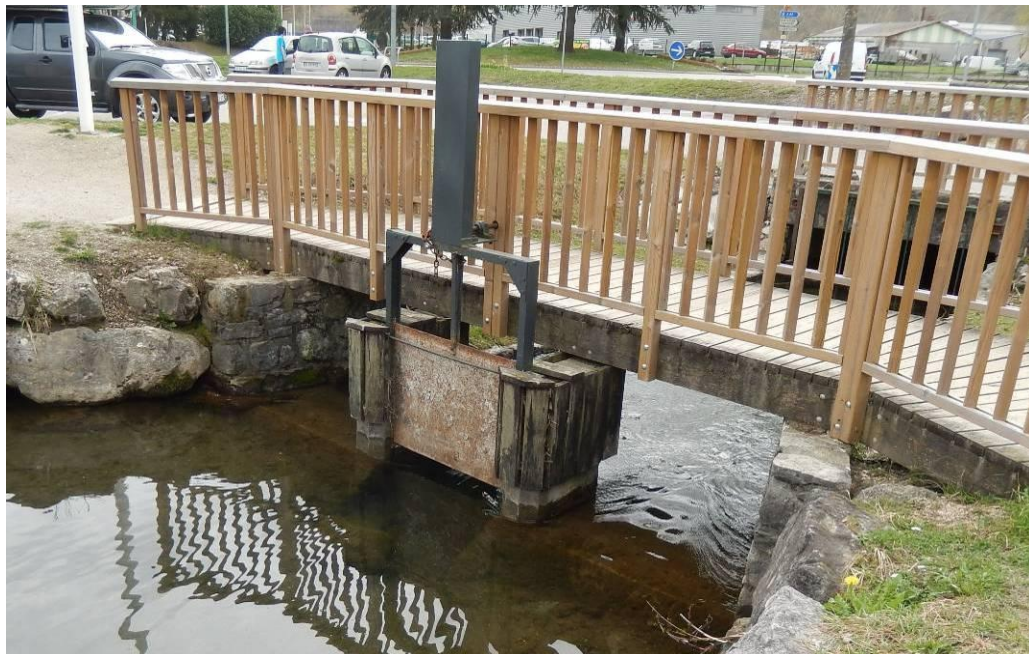
Figure 11 : vanne au niveau de l'exutoire du lac

L'exutoire principal du lac est le canal de Pau qui se trouve au sud-ouest du lac. Au niveau de cet exutoire se trouve un ouvrage hydraulique de gestion du niveau d'eau constitué d'une vanne à guillotine manuelle.

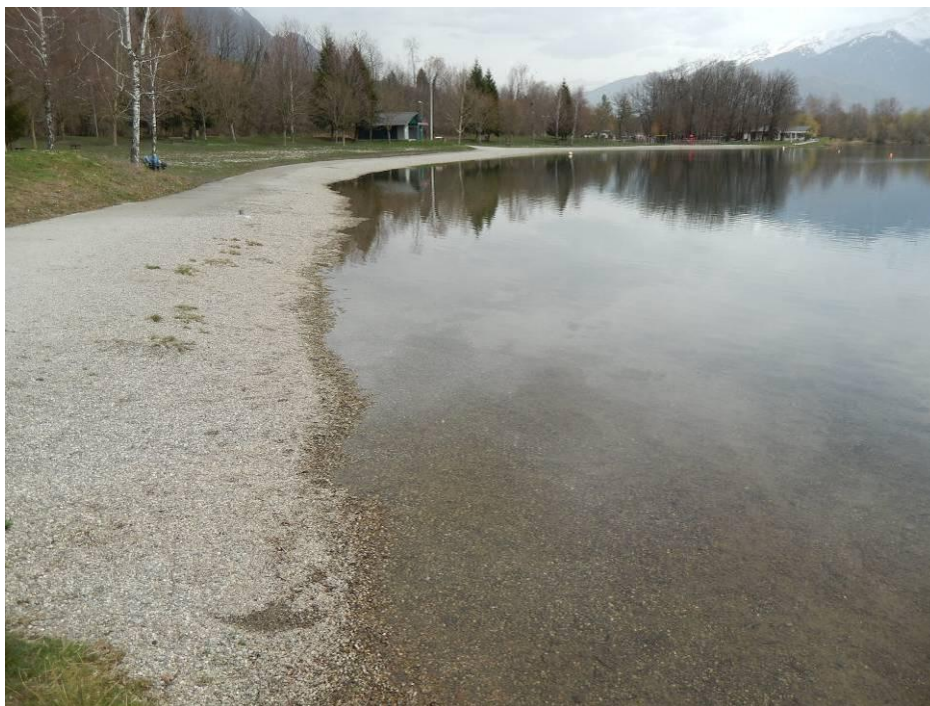
La zone de baignade est située sur la rive nord du plan d'eau. Elle comprend 2 baignades, délimitées par des lignes d'eau.

Figure 12 : Zone de baignade

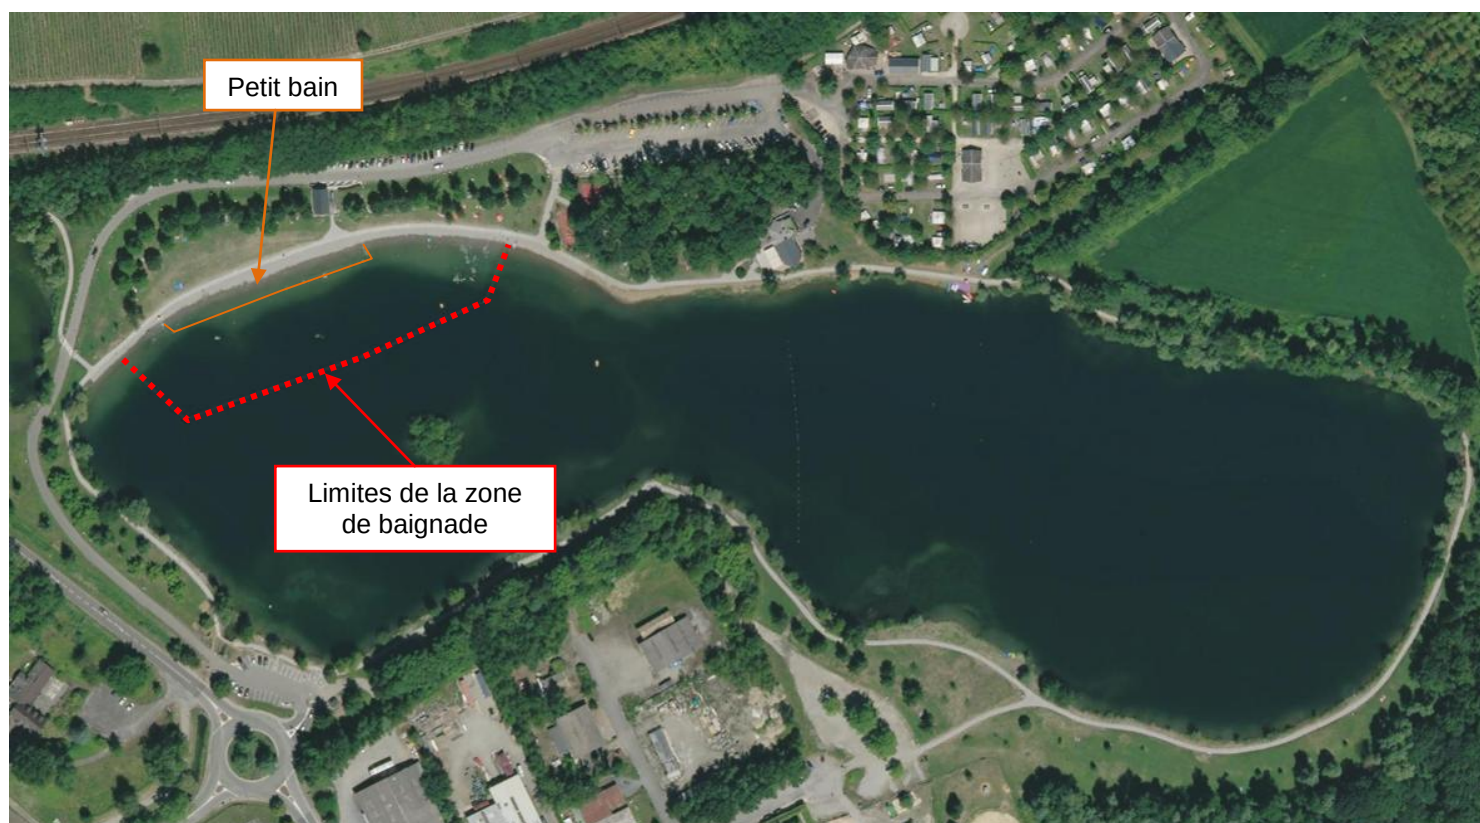
Figure 13 : Délimitation de la zone de baignade (source : [www.geoportail.fr](http://www.geoportail.fr))

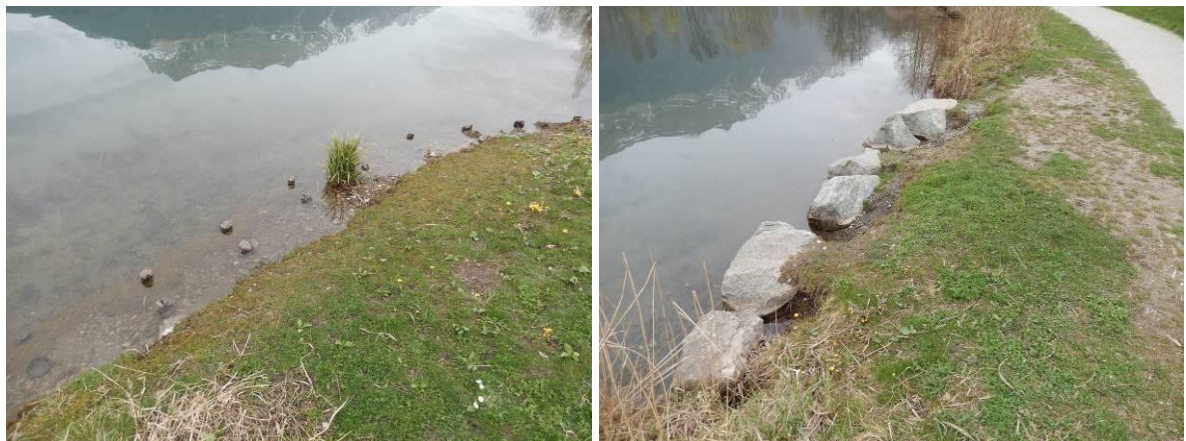
*Figure 14 : Protections du pieds de berges à l'aide de boudins plantés d'hélophytes et enrochements libres*

Autour du plan d'eau principal, la berge est enherbée et accueille arbres, arbustes et plantes hélophytes. Les pieds de berges sont renforcés à l'aide d'enrochements et de boudins plantés d'hélophytes fixés à l'aide de pieux battus. Ces protections doivent permettre de stabiliser les berges notamment dans les secteurs qui sont fréquentés les baigneurs.

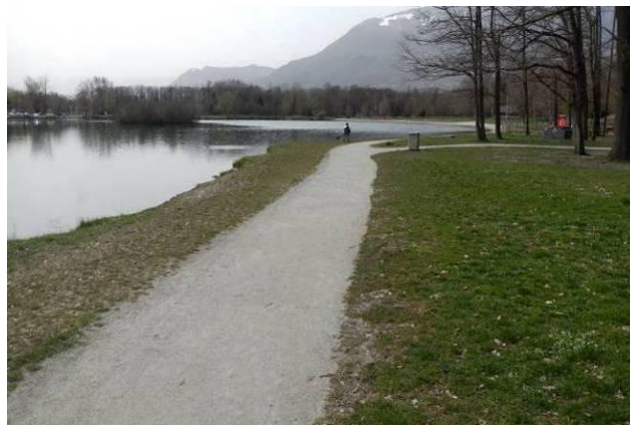
Les rives du lac sont longées par un sentier piétonnier constitué de matériaux argilo-calcaires compactés.

*Figure 15 : Sentier longeant les rives du lac*

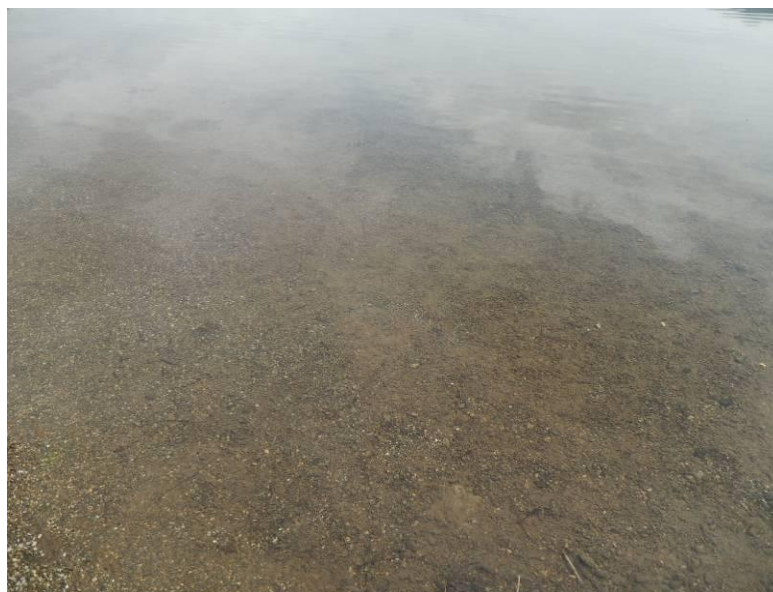
*Figure 17 : Nature de la plage et transparence de l'eau*

**Visuellement, l'eau est transparente. En période de forte fréquentation, la transparence est susceptible de diminuer en raison du brassage des fines.**

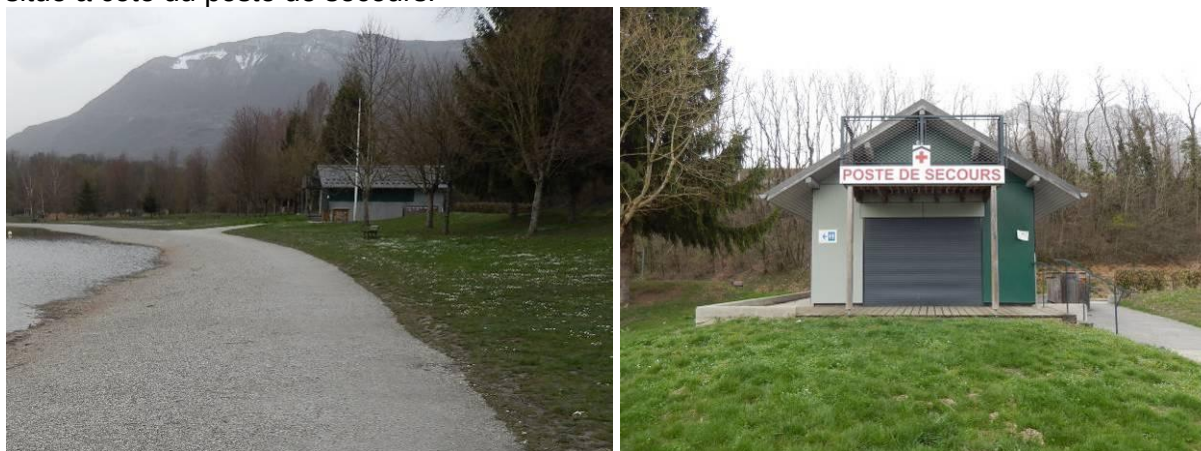
Le poste de secours est situé au centre de la plage surveillée. Le mat de signalisation se situe à côté du poste de secours.

Figure 19 : Poste de secours de la zone de baignade

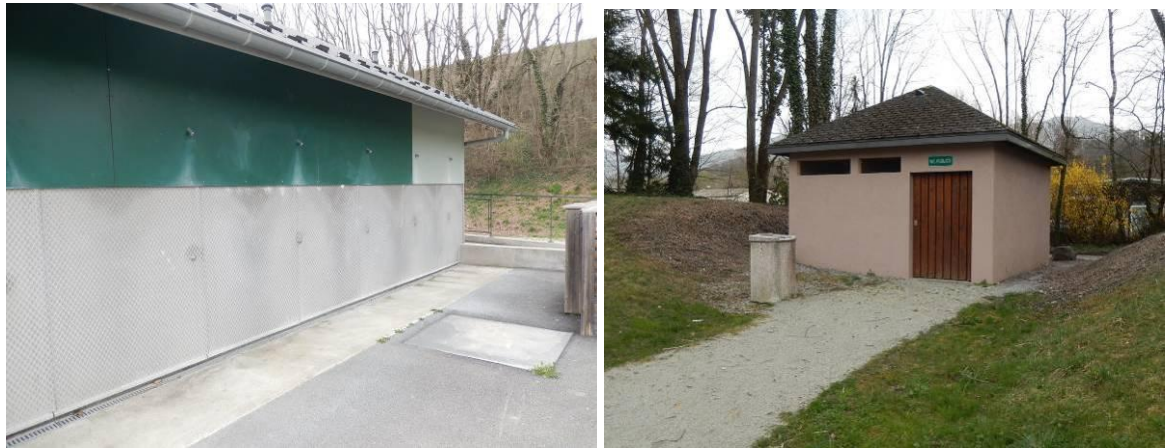
La base de loisirs est équipée de deux blocs sanitaires et de 6 douches situées au niveau du poste de secours.

Figure 24 : Douches et bloc sanitaire

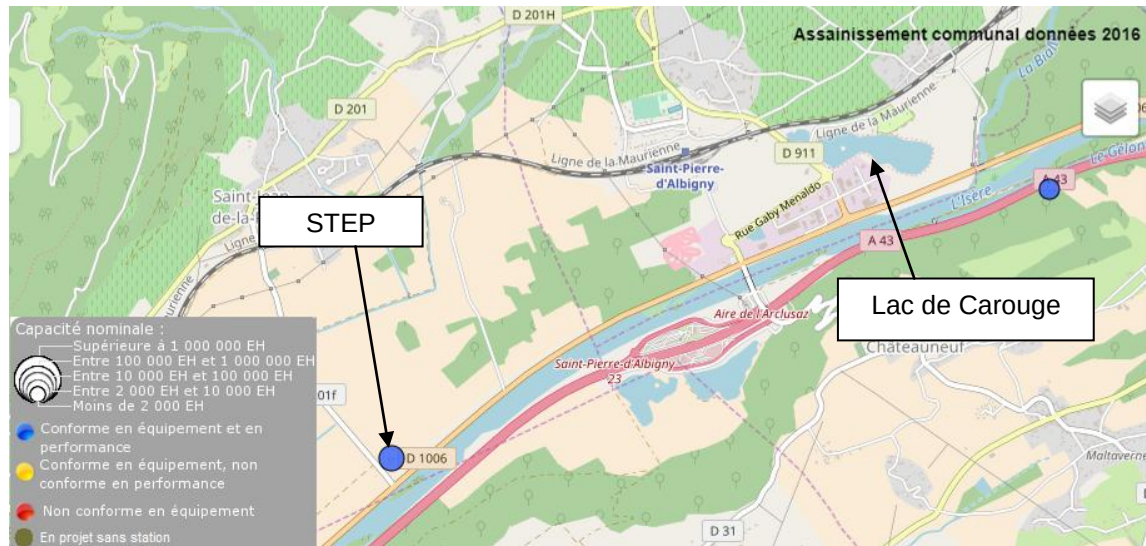
Figure 28 : Localisation de la STEP de St-Pierre d'Albigny (Source : portail d'information sur l'assainissement communal)

La STEP se trouve à l'ouest de la commune (sur la commune de Saint-Jean-de-la-Porte), à plus de 2,5 km à vol d'oiseau du lac et les eaux traitées sont rejetées dans l'Isère.

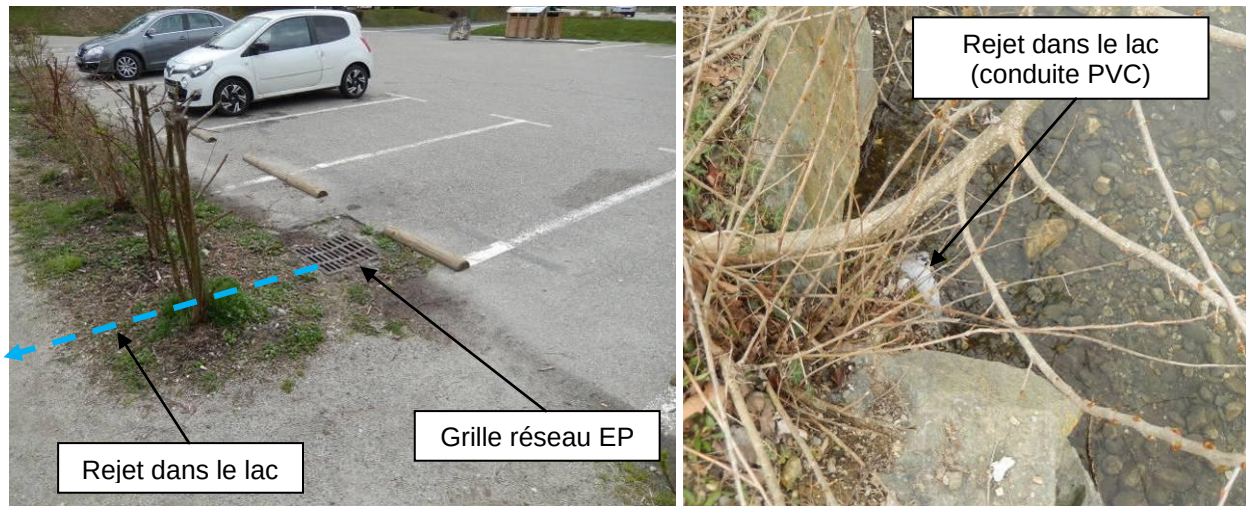
Figure 29 : Réseau d'eau pluviale au niveau du parking sud-ouest

Deux rejets directs dans le lac ont été observés au niveau du parking sud-ouest. Ce réseau récupère les eaux pluviales de ce parking.

Les eaux pluviales peuvent véhiculer différents types de pollution : poussières, sels, bitume, herbicides, hydrocarbures, débris de végétaux, rejets d'eaux usées...

| Type de pollution | Hiérarchisation (criticité du risque) | Nature de la source de pollution | Nature du risque de pollution | Phénomène influençant le risque | | Gestion réalisée | | Gestion à prévoir | |
|---|---|---|---|---|---|---|---|---|---|
| Pollutions potentielles | 3 - Très faible | Rejet direct d'eaux pluviales situé au niveau du parking sud-ouest | Pollutions aux hydrocarbures | Conditions climatiques (fortes pluies ou orages après une période de sécheresse) | Taille et profondeur du lac importantes atténuant le développement microbiologique. Rejets éloignés de la zone de baignade | - | Traitement de la situation inhabituelle en cas de pollution (entretien, nettoyage de la zone de baignade,...) | Surveillance des ruissellements et rejets lors de forts épisodes pluvieux | - |

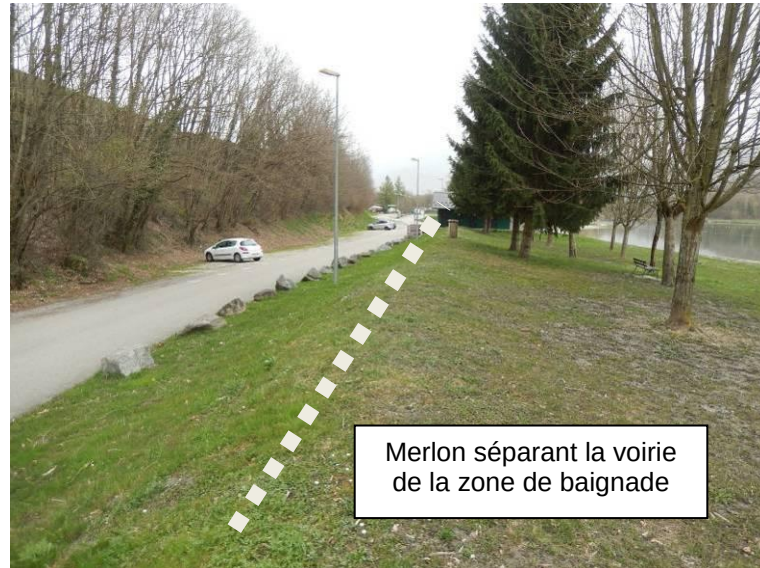
Figure 31 : merlon de séparation

La configuration du site et notamment la présence de merlons ou levées de terre entre les voiries et le lac évite tout risque de ruissellements directs dans la zone de baignade.

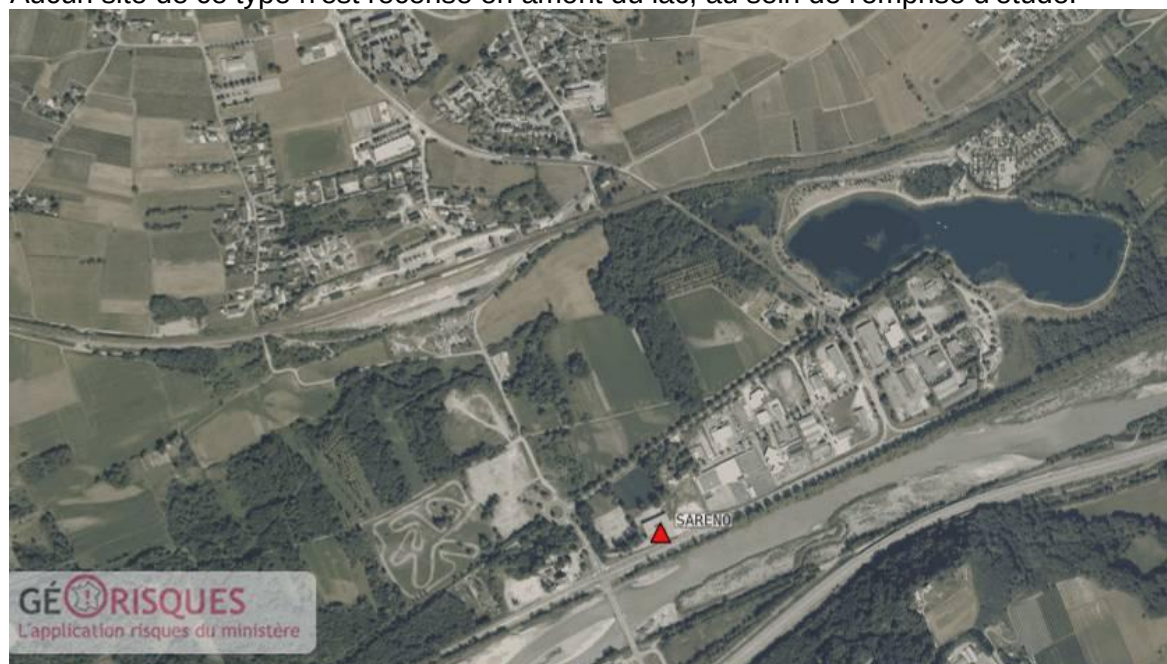
La commune est concernée par des sites pollués (BASOL), le site le plus proche étant le site SARENO, qui se trouve à plus de 500 m en aval du lac, hors de la zone d'étude. Aucun site de ce type n'est recensé en amont du lac, au sein de l'emprise d'étude.

Figure 37 : Cartographie des sites pollués (base de donnée BASOL)

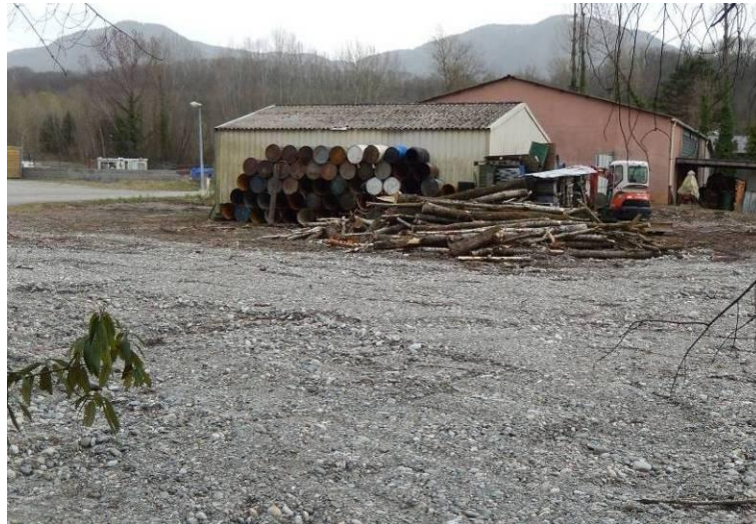
Des activités industrielles sont présentes à proximité de la zone de baignade, le long de la rive sud (zone d'activité Le Domaine).

Figure 41 : Exemple d'activité industrielle proche de la zone de baignade (rive sud)

Aucun ruissellement direct n'est possible depuis cette zone vers le lac compte tenu de la configuration topographique et de la présence d'un merlon terreux. Enfin la contamination du lac via la nappe de l'Isère est peu probable car les écoulements souterrains vont dans la direction nord-est sud-ouest (parallèlement à l'Isère) entraînant les éventuels polluants en aval du lac.

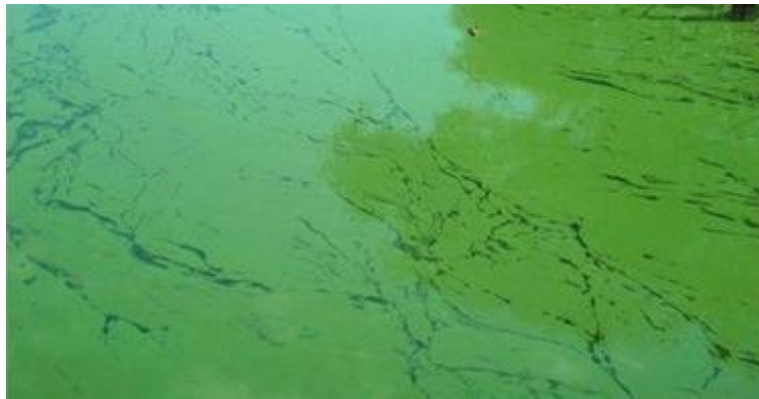
<sup>3</sup> Le développement excessif des algues peut également entraîner une augmentation du pH à 8.5 voire 9 et au-delà avec pour conséquence un risque d'irritation des muqueuses, des usagers les plus fragiles (enfants, personnes âgées...).

Figure 44 : Illustrations de colonisation par des algues bleues

⇒ Ces observations pourront être renseignées sur une fiche de suivi (cf. modèle page suivante) et consignées dans un registre. Les résultats pourront être transmis à la délégation territoriale de Savoie de l'ARS, à la fin de chaque saison balnéaire, en cas de dysfonctionnement. Ils pourront également être consultés lors d'un contrôle sanitaire défavorable.

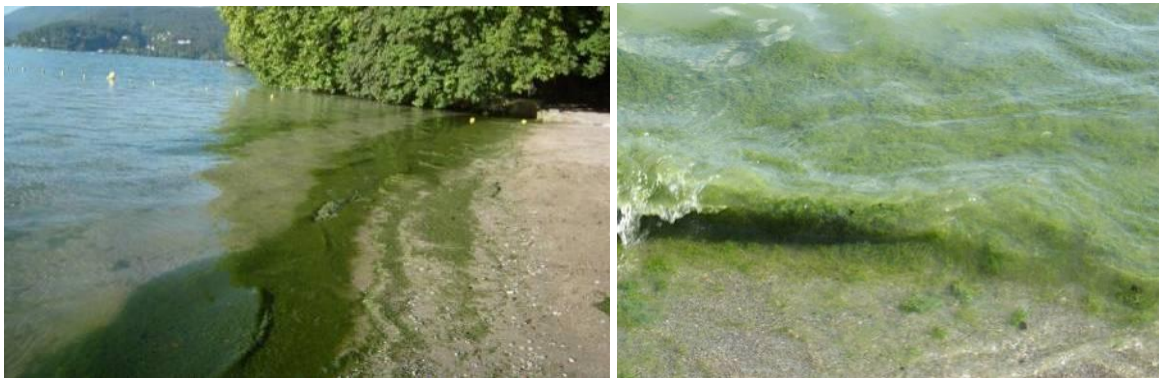
- Les **algues filamenteuses** poussent sur le fond ou sur des supports et montent vers la surface. De couleur verte, elles ressemblent à des fils ou filaments.

Figure 45 : Illustrations du développement d'algues filamenteuses
