# **MAITRE DE L'OUVRAGE : Commune de Vions**

## **PROFIL DE BAIGNADE DE TYPE 1 ZONE DE BAIGNADE DE L'ÉTANG BLEU DE VIONS**

### **Etat des lieux – Diagnostic – Mesures de gestion**

Mars 2026  
25-070

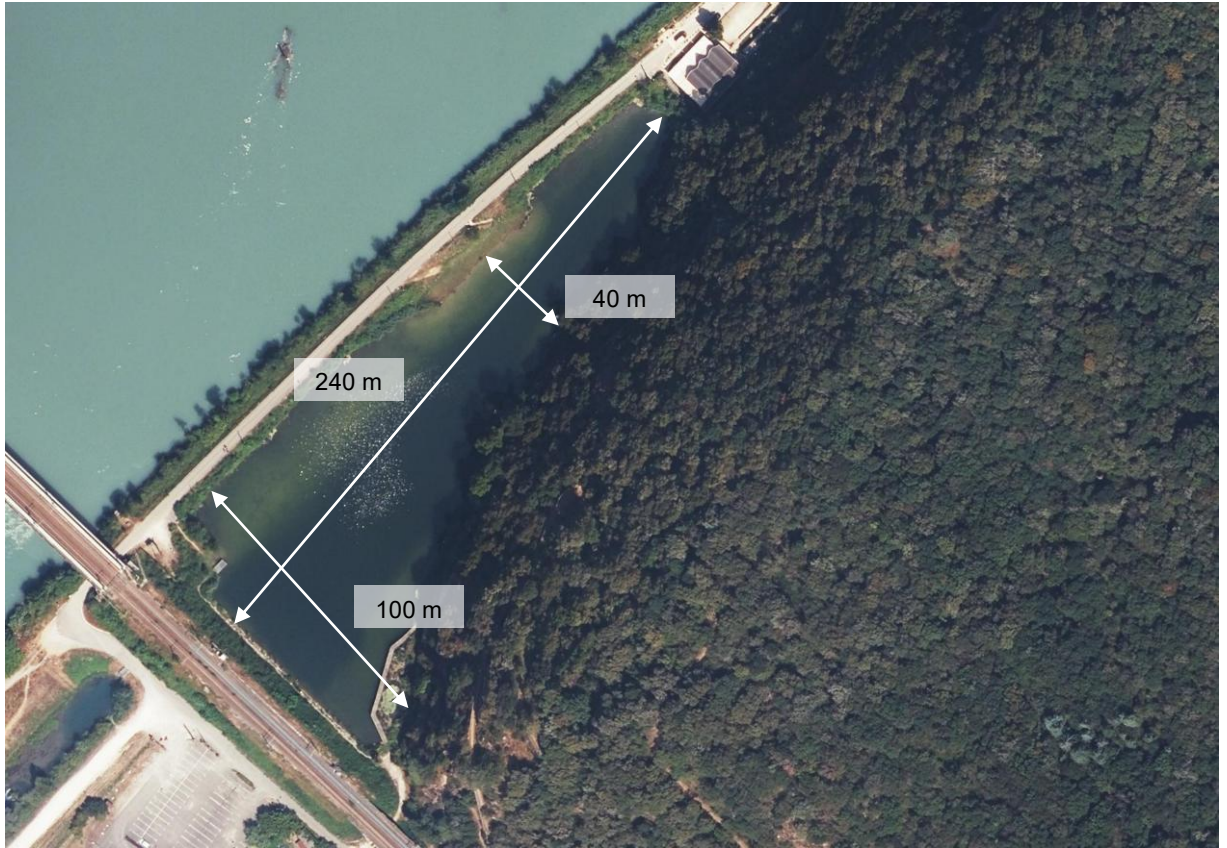
Figure 5 : Dimensions du plan d'eau de baignade

- Longueur : 240 m maximum
- Largeur : 100 m au maximum (40 m de largeur au niveau de la plage)
- Superficie : environ 1,4 ha
- Profondeur : au maximum 4,15 m, dans la partie centrale du plan d'eau
- Volume : le volume d'eau est estimé à environ 30 000 m<sup>3</sup>

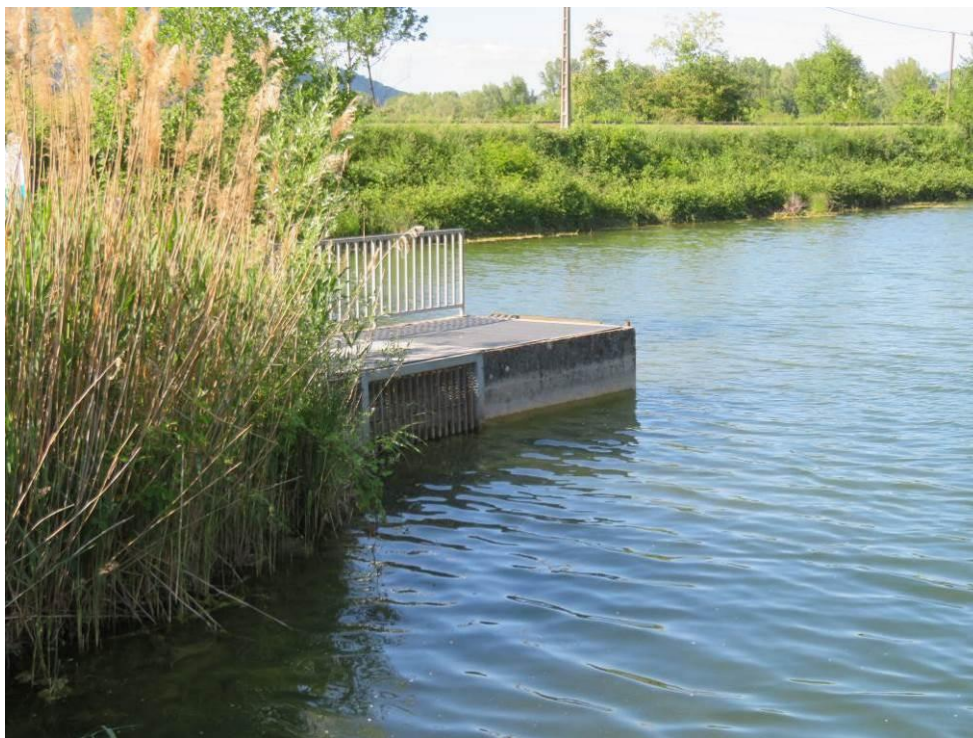
*Ouvrage de régulation au niveau de l'exutoire du plan d'eau*

L'exutoire du plan d'eau se trouve au niveau d'un ouvrage hydraulique de régulation qui est connecté à la buse et au contre-canal du Rhône. Cet ouvrage hydraulique se trouve au sud du plan d'eau.

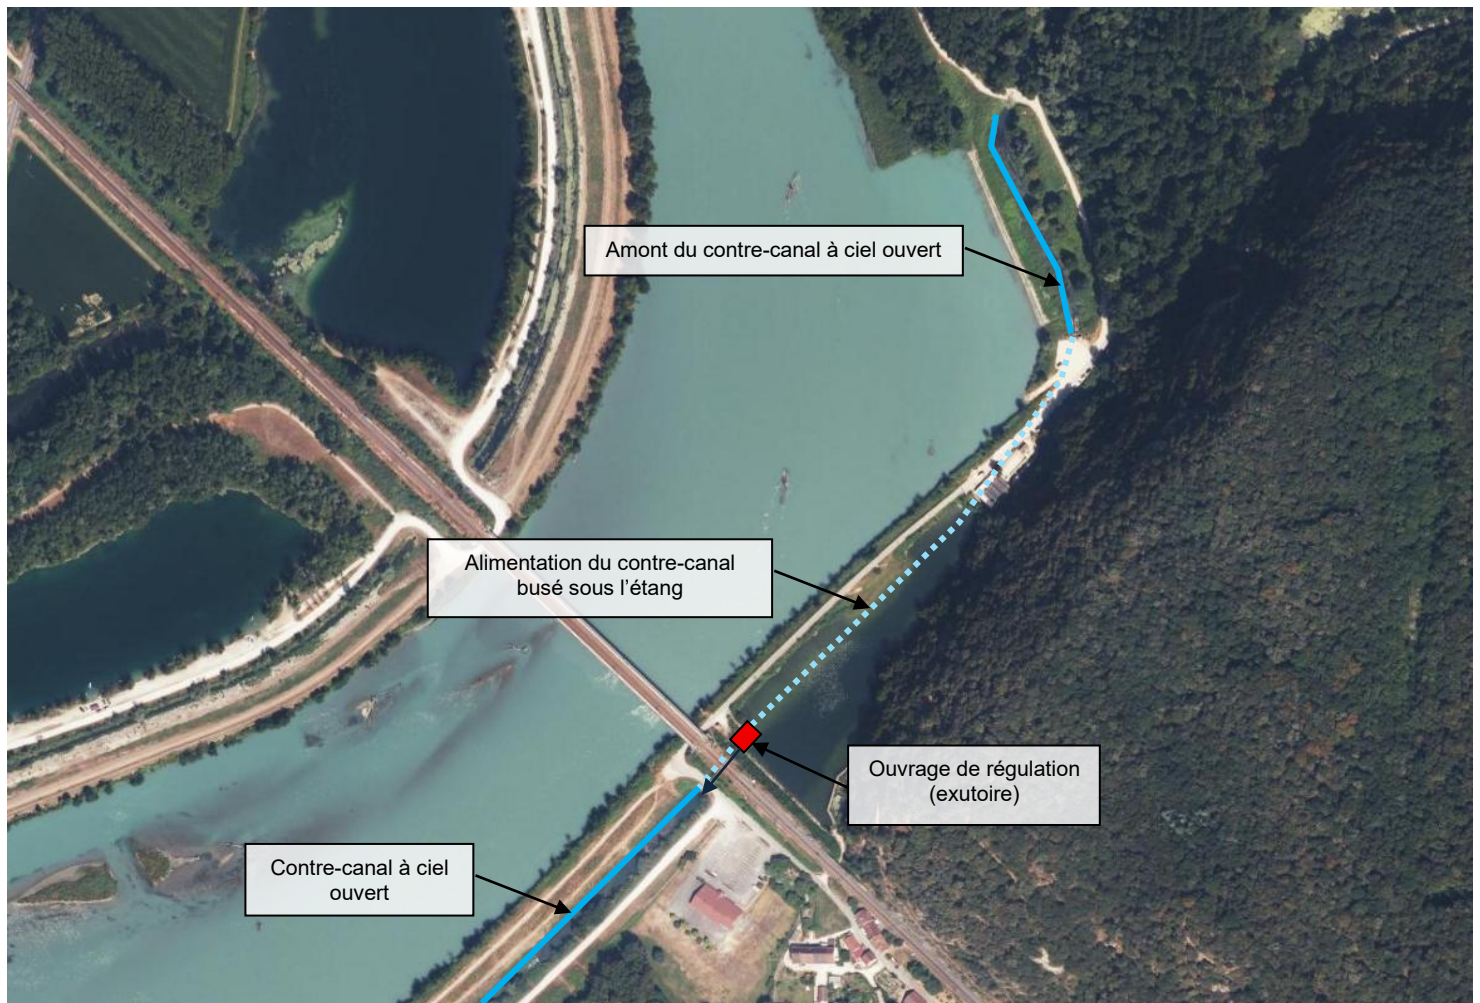
Figure 7 : Fonctionnement hydraulique du site

Il est à noter que l'alimentation du contre-canal de la digue du Rhône est canalisée dans un aqueduc souterrain (diam. 1500 mm) passant sous l'Etang Bleu. Cet aménagement pourrait impacter l'alimentation de fond de l'étang via la nappe.

L'eau transitant dans ce contre-canal et dans la buse sous l'étang provient en amont d'une connexion (exutoire) de la lône de Vions. Ce fossé longe la gravière des Iles de Vions. Il s'agit donc essentiellement d'eau de nappe d'accompagnement du Rhône et éventuellement du Rhône lui-même en période de crue.

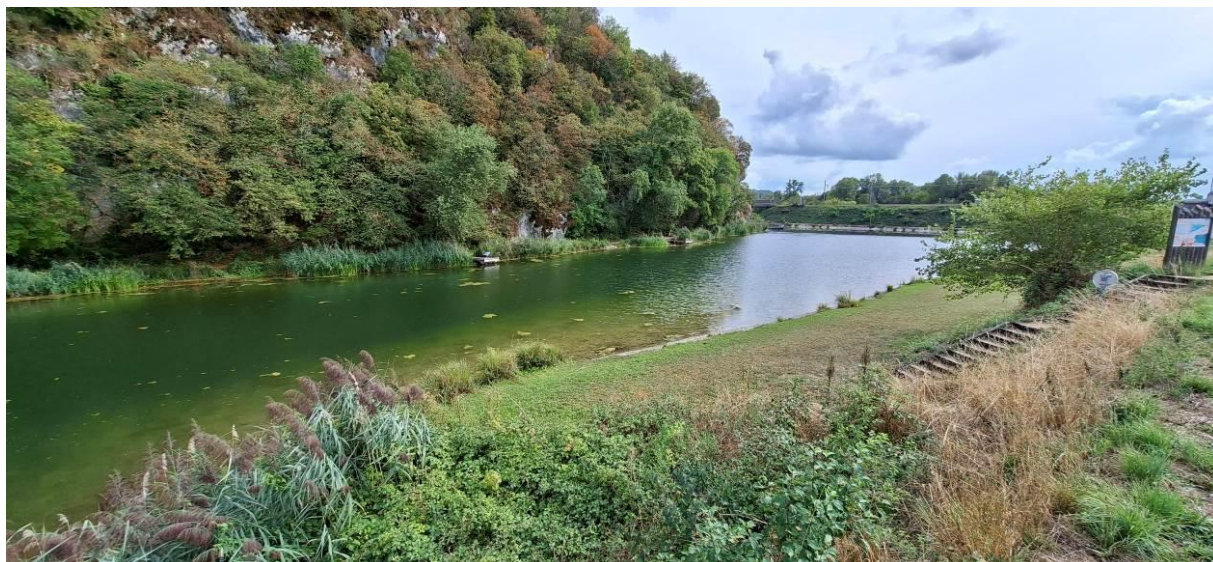
La zone de plage est située sur la rive ouest du plan d'eau.

La baignade n'est pas surveillée, elle est possible aux risques et périls des usagers.

*Figure 8 : Zone principale de baignade*

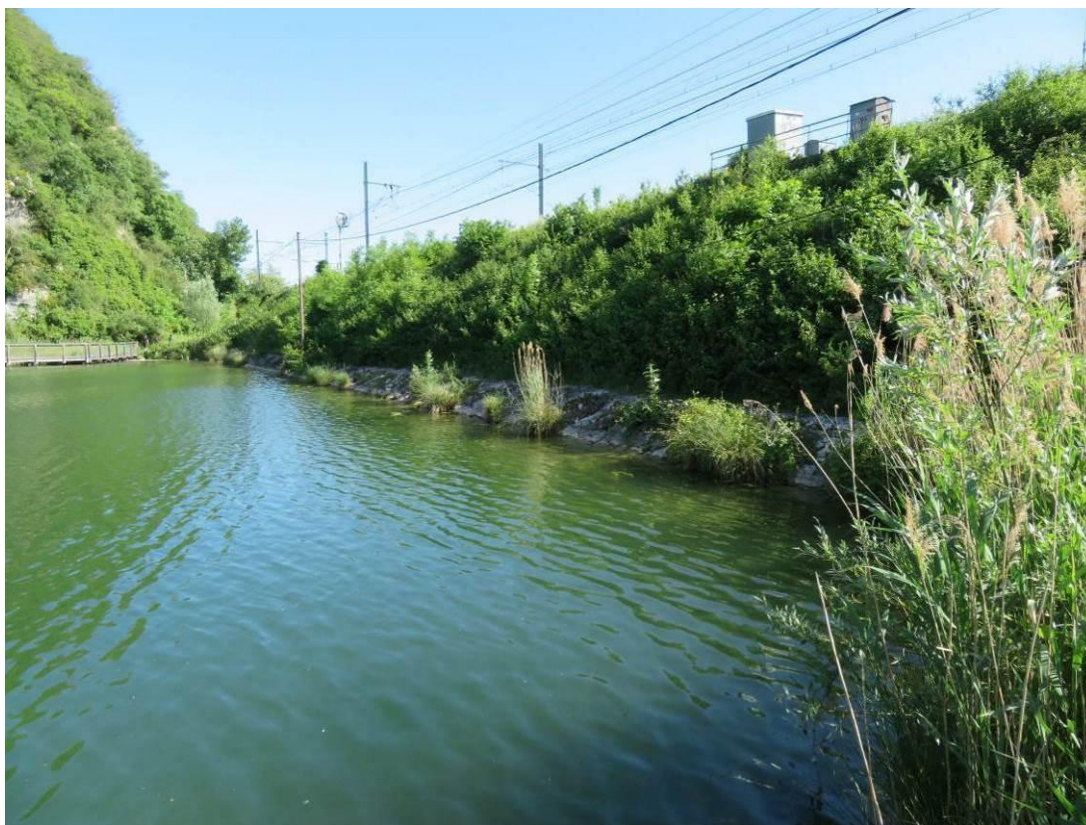
Il est à noter que d'autres secteurs sont utilisés par les baigneurs et notamment au sud au niveau de la protection en enrochement en pied de la voie ferrée.

*Figure 9 : Autres zones de baignade*

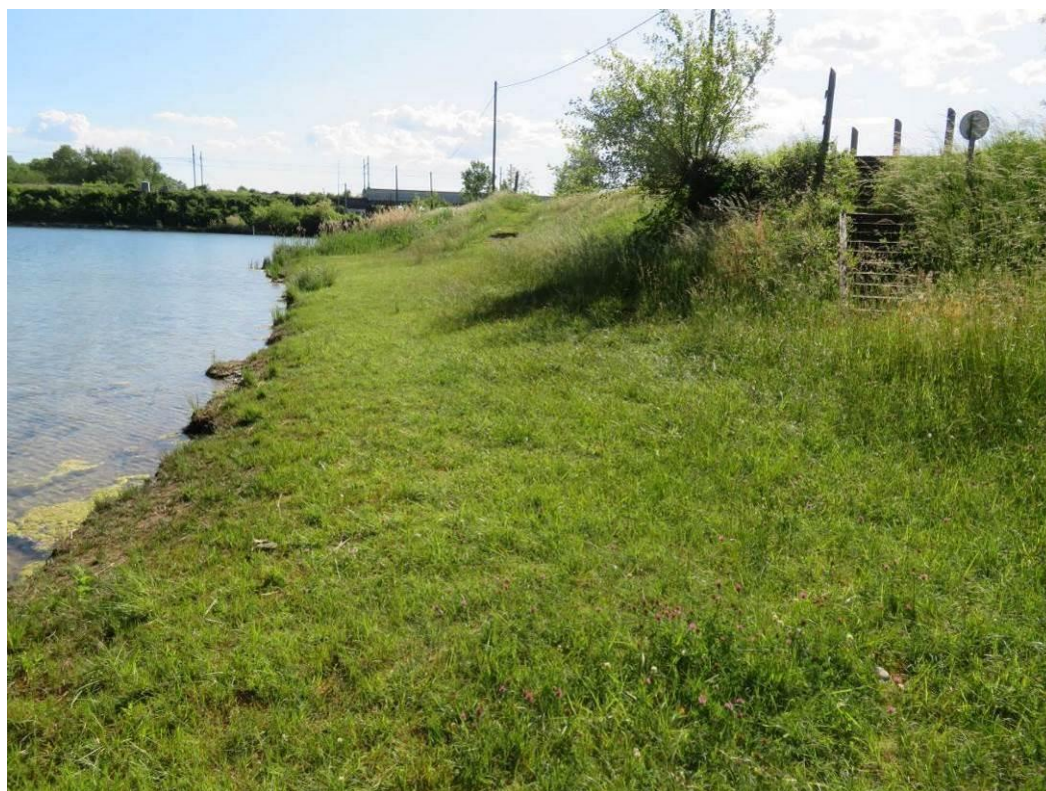
Au niveau de la zone de plage, la berge est enherbée.

Figure 11 : berges végétalisées du plan d'eau

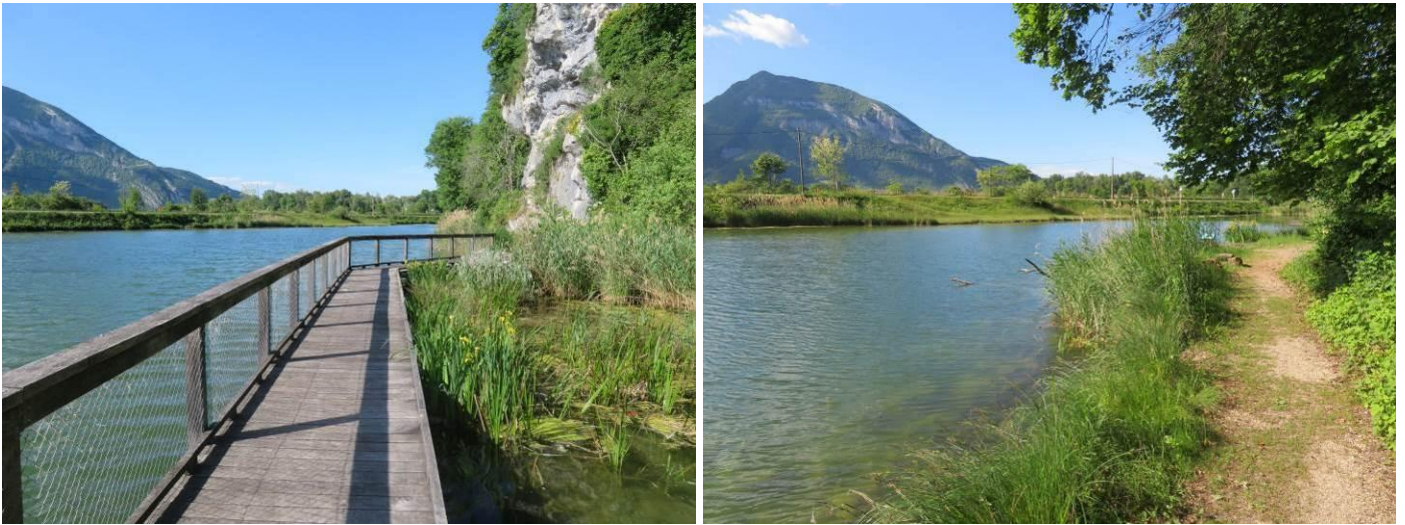
Les rives est et sud du plan d'eau sont longées par un sentier piétonnier et ponctuellement d'un platelage en bois sur pilotis.

*Figure 12 : Sentier longeant les rives est et sud du plan d'eau*

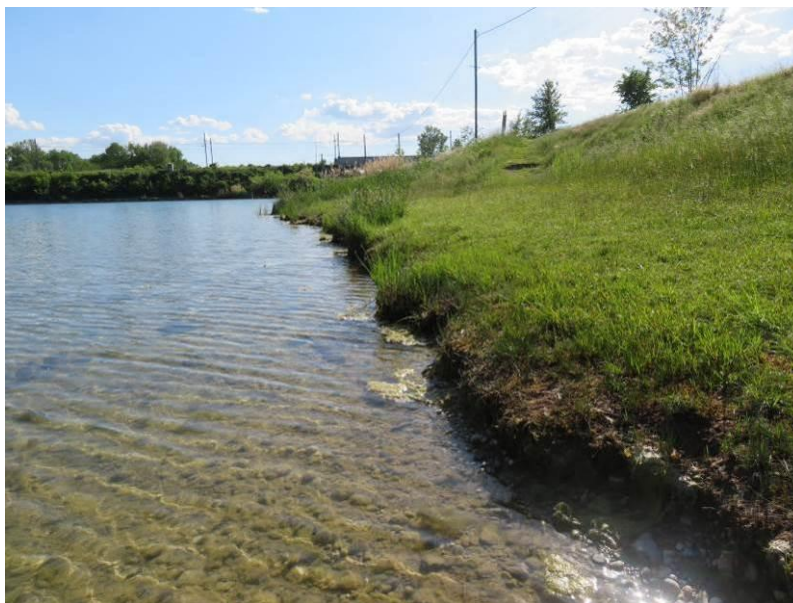
La plage est constituée d'un substrat terreux enherbé. Au niveau de la zone en eau, le substrat est constitué d'alluvions grossières colmatées (colmatage minérale et organique).

*Figure 14 : vue sur la plage*

Visuellement, l'eau est transparente sur les premiers mètres de la zone de baignade mais un peu moins dans les zones où l'on constate un fort développement algal. On constate cependant la présence d'un colmatage de fond par des fines. En période de forte fréquentation, la transparence est susceptible de diminuer en raison du brassage des fines.

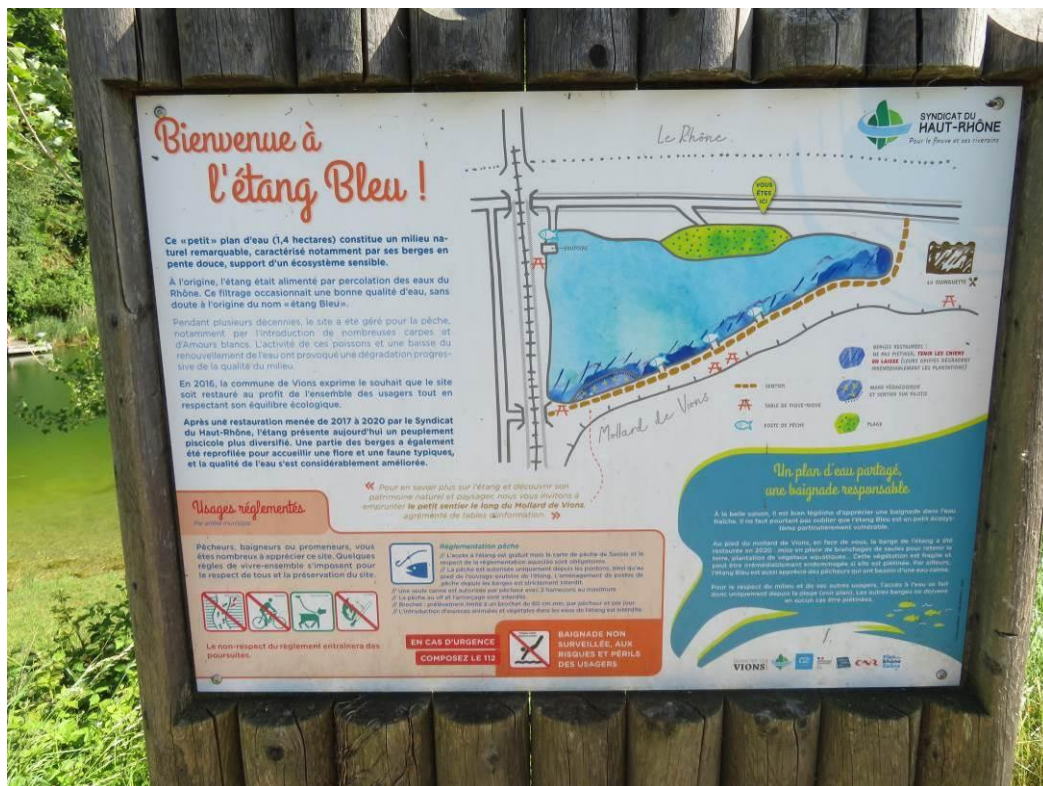
L'arrêté est affiché au niveau d'un panneau d'affichage présent au niveau de l'accès à la plage, le long de la route.

Figure 16 : Panneau d'information rappelant aussi la réglementation en vigueur

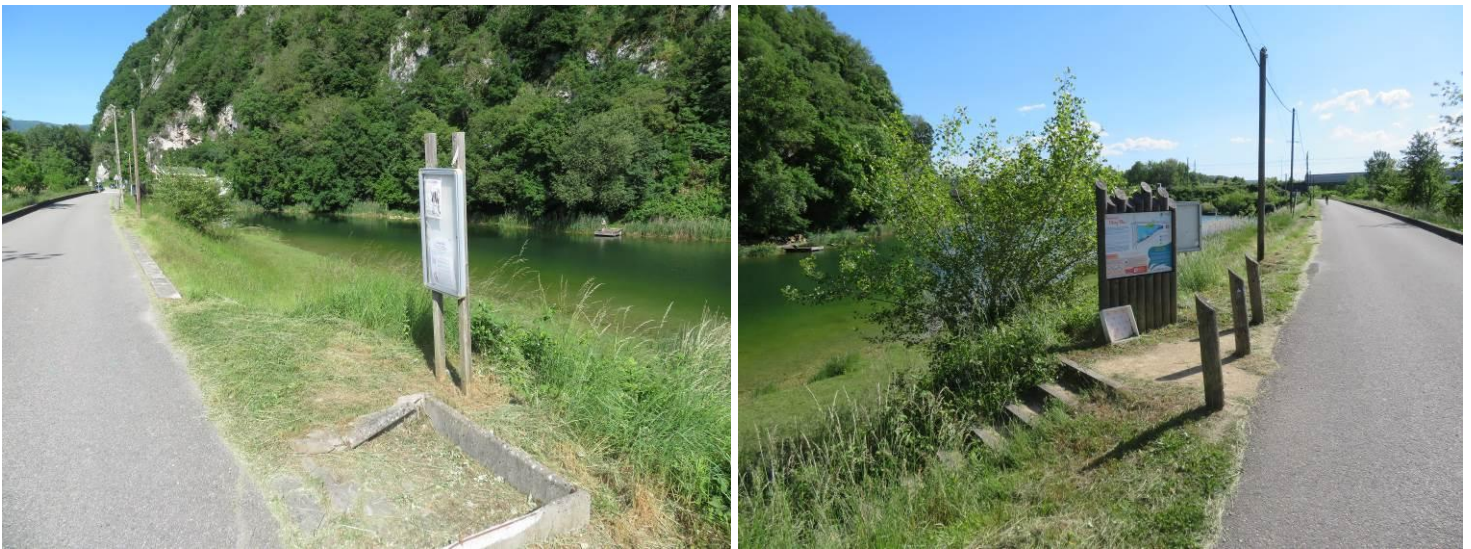
Deux panneaux d'affichage comprenant l'arrêté réglementant les usages du site et présentant les résultats des contrôles sanitaires de l'ARS sont présents au niveau des accès à la plage.

*Figure 17 : Panneaux d'affichage en contre-haut de la plage*

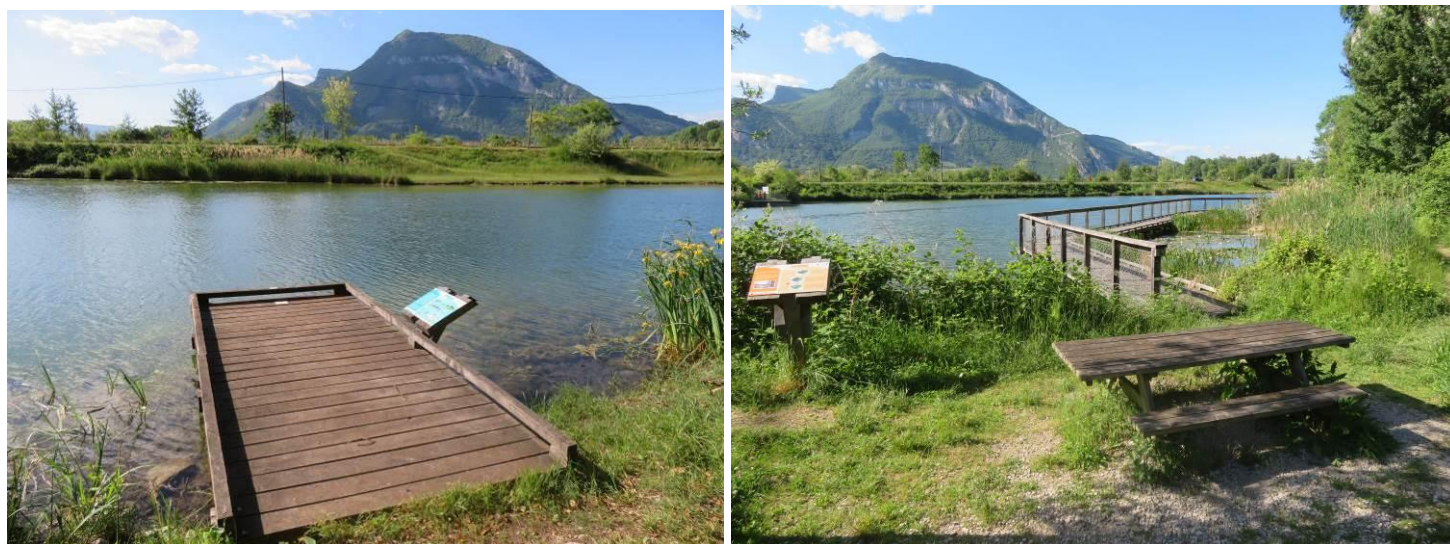
Différents aménagements sont présents autour du plan d'eau : pontons de pêche, tables de pique-nique, panneaux pédagogiques.

Figure 18 : Exemples d'aménagements autour du plan d'eau

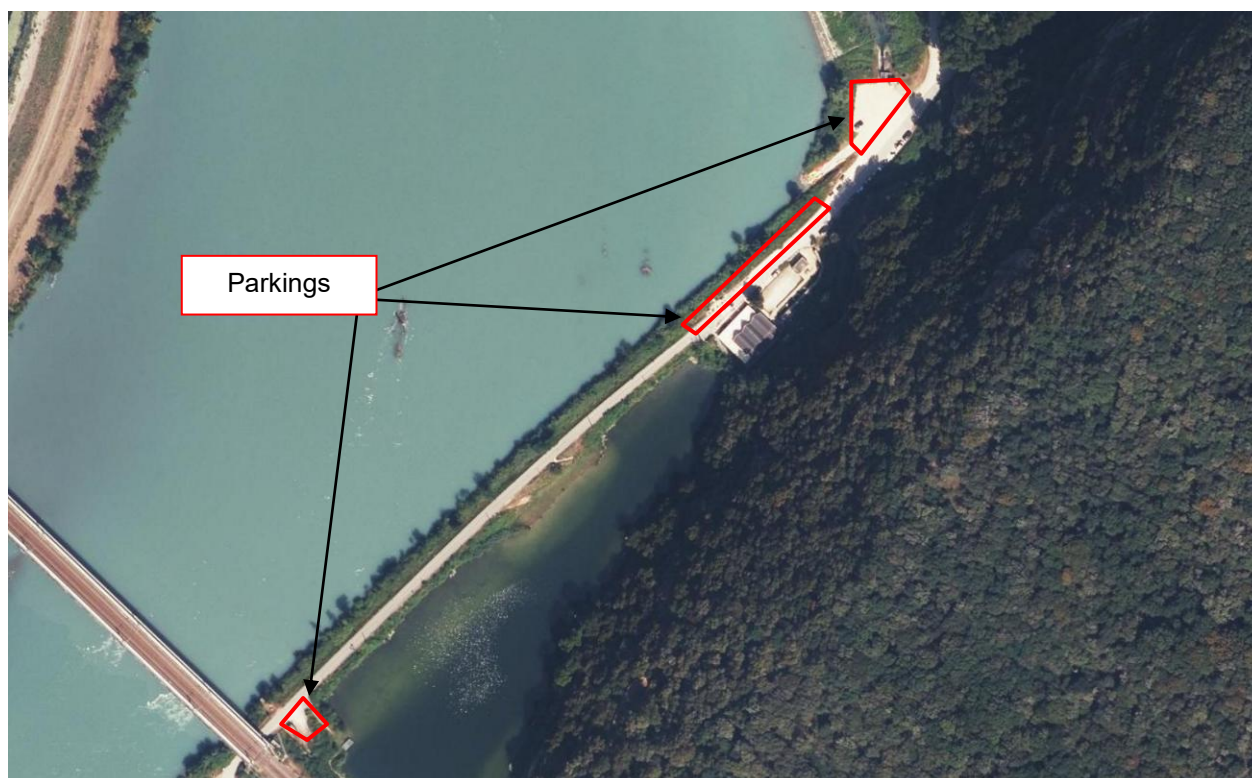
Un accès pompier (rampe enherbée) est présent depuis la route jusqu'à la plage.

Le stationnement des véhicules est possible le long de la route, en face de la guinguette, au sud de l'étang et au niveau de l'ouvrage d'entonnement du contre-canal, au nord du site.

Figure 19 : accès et parkings du plan d'eau (fond de plan : [www.geoportail.fr](http://www.geoportail.fr))

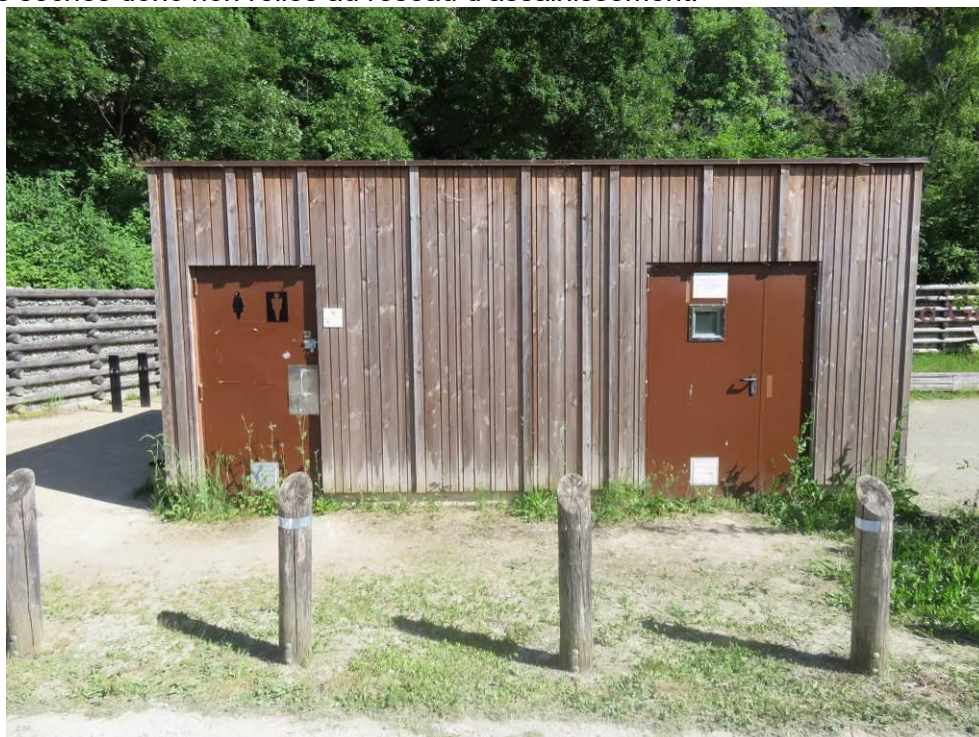
Des sanitaires sont présents derrière la guinguette et sont liés à la Via Rhôna. Il s'agit de toilettes sèches donc non reliés au réseau d'assainissement.

*Figure 20 : sanitaires*

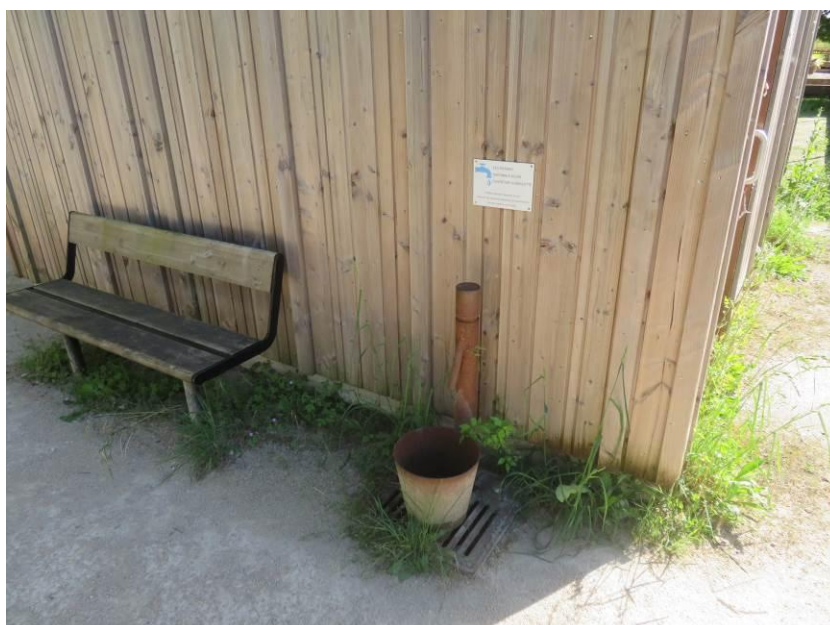
Un point d'eau potable est aussi présent au niveau des sanitaires.

*Figure 21 : point d'eau potable*

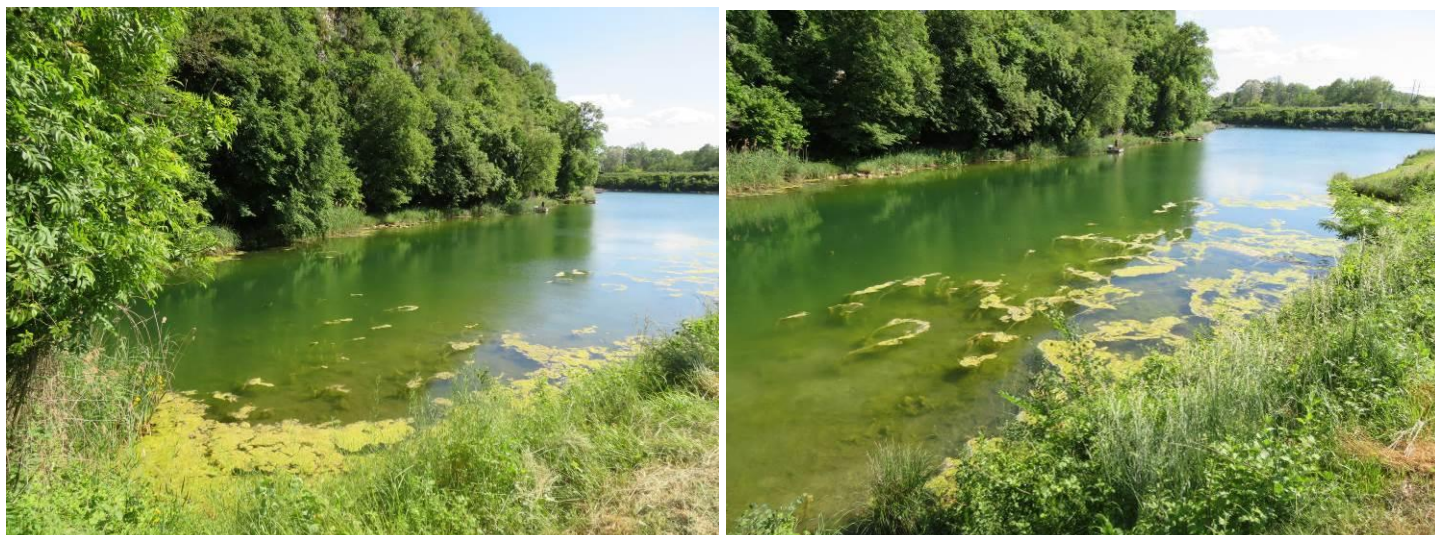
*Développement algal (photographie mai 2025)*

Il est à noter le développement d'algues filamenteuses en forte densité en différents endroits du plan d'eau. Ce développement est semble-t-il plus important cette année.

Ce phénomène est particulièrement visible dans les secteurs les moins profonds et en bordure de plan d'eau où les algues remontent et se décomposent. Cependant il est à noter que ce développement concerne la quasi-totalité du plan d'eau.

Le fort développement d'algues filamenteuses dans un plan d'eau peut être lié à plusieurs facteurs et traduit une tendance à l'eutrophisation. Les causes peuvent être liées à des températures de l'eau élevées, des faibles profondeurs d'eau, un temps de renouvellement de l'eau trop long, des apports de nutriments...

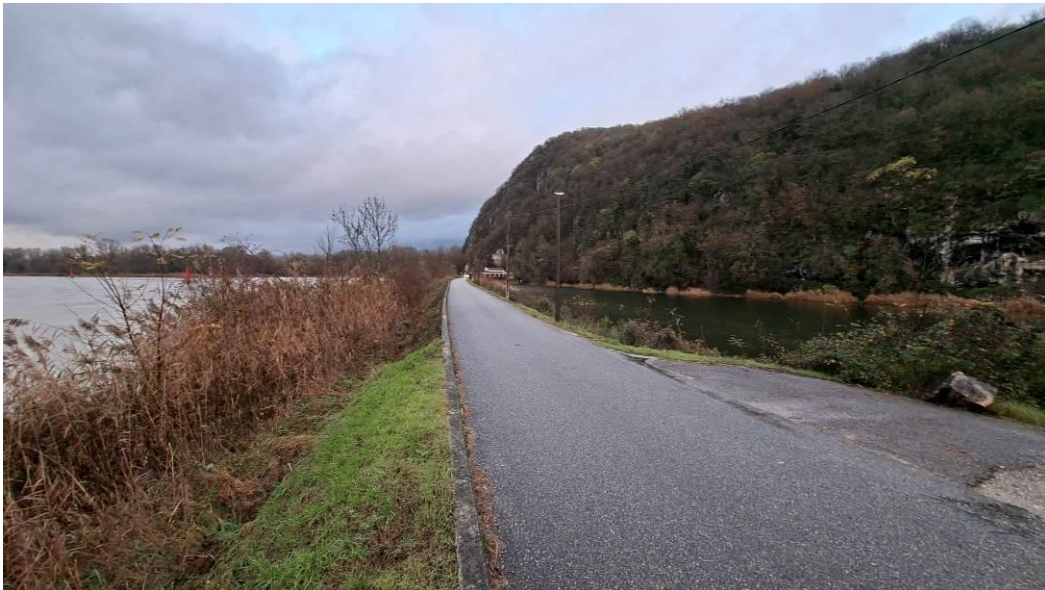
*A gauche le Rhône en crue et à droite le plan d'eau*

Courant novembre 2025 nous avons pu constater une forte différence de niveau d'eau entre le Rhône en crue et fortement chargé en matières en suspension et le plan d'eau dont le niveau d'eau est bien plus bas. De plus aucune pollution aux matières en suspension n'a été observé.

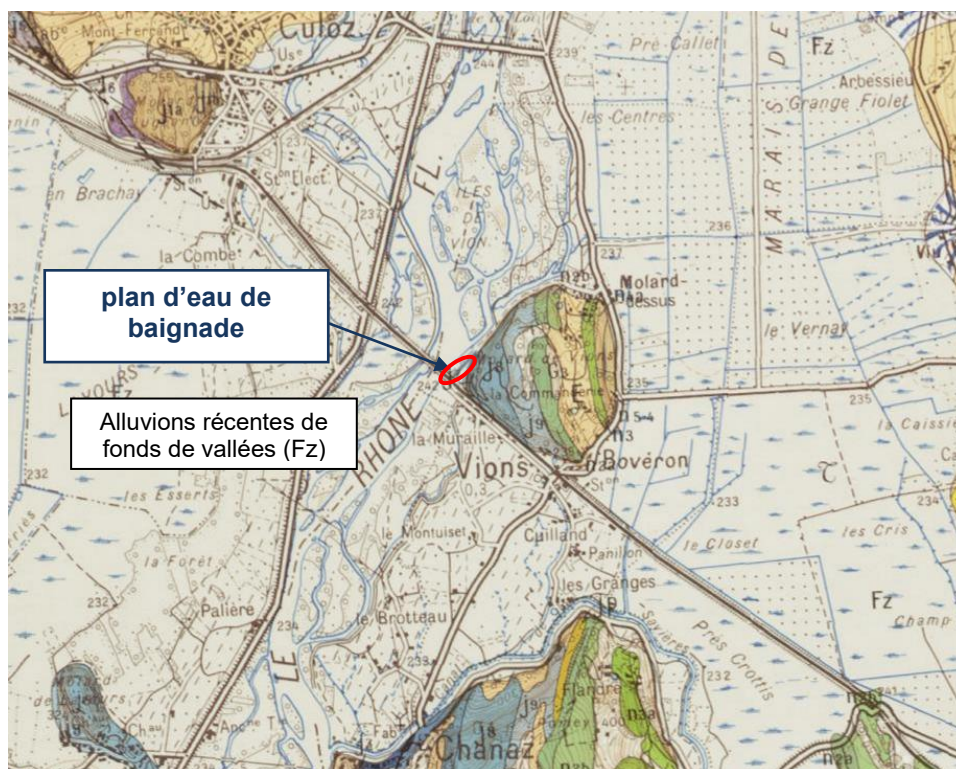
Figure 23 : Extrait de la carte géologique au niveau de la zone d'étude (Source : BRGM)

Le plan d'eau de l'Etang Bleu se situe au sein des alluvions modernes fluviales du Rhône (Fz).

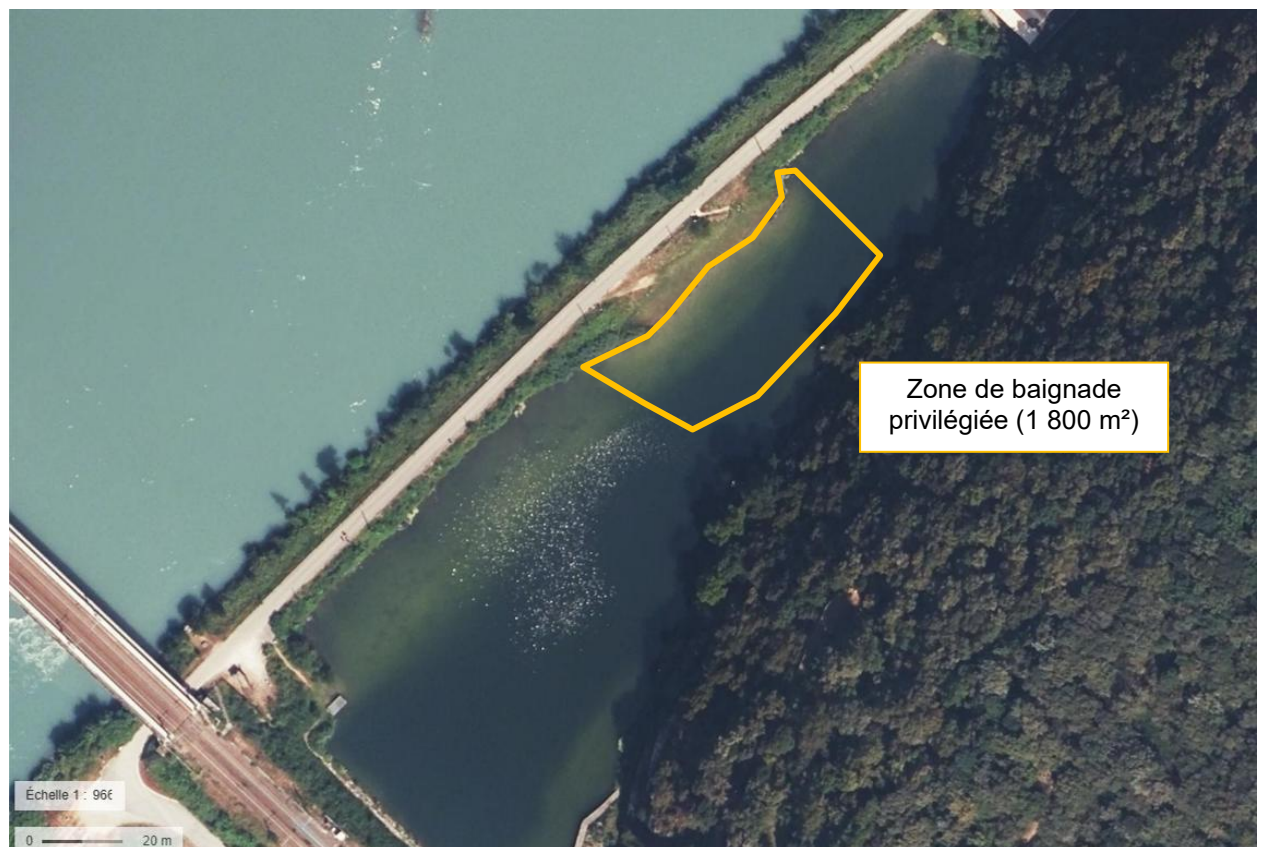
Si l'on considère uniquement la zone de baignade qui se trouve face à la plage, la surface baignable atteint 1 800 m<sup>2</sup>.

Dans cette zone de baignade, la profondeur ne semble pas dépasser 3 m. On peut donc estimer le volume d'eau de cette zone à 2 000 m<sup>3</sup>. Dans ce cas, en considérant le seuil

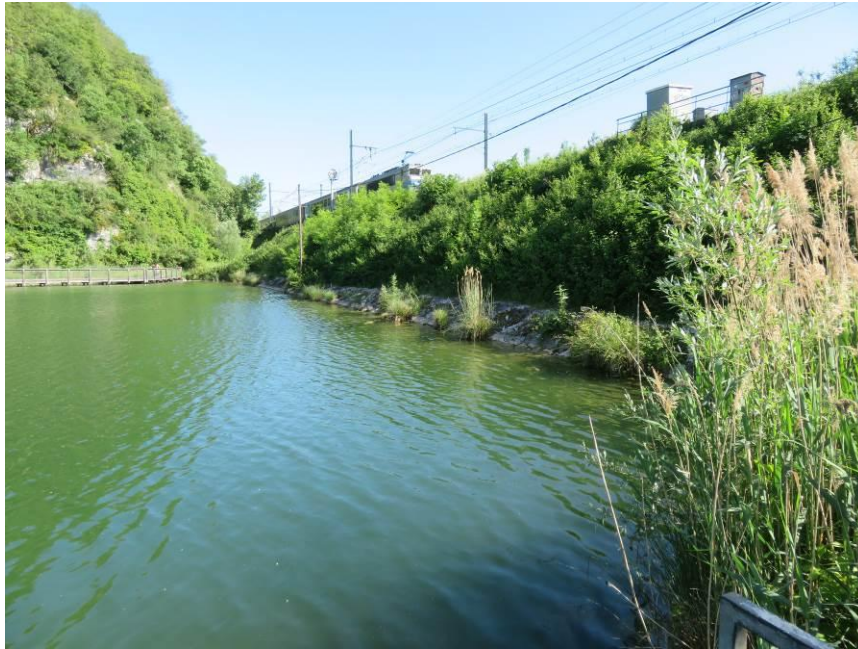
Un deuxième risque, très faible, concerne la présence de la voie ferrée située en contre-haut de la rive sud du plan d'eau.

Figure 30 : voie ferrée surplombant l'étang

En effet cette voie ferrée permet le transport de fret et de matières dangereuses (produits chimiques, gaz...). Un accident de train pourrait engendrer des déversements au niveau de la zone de baignade.

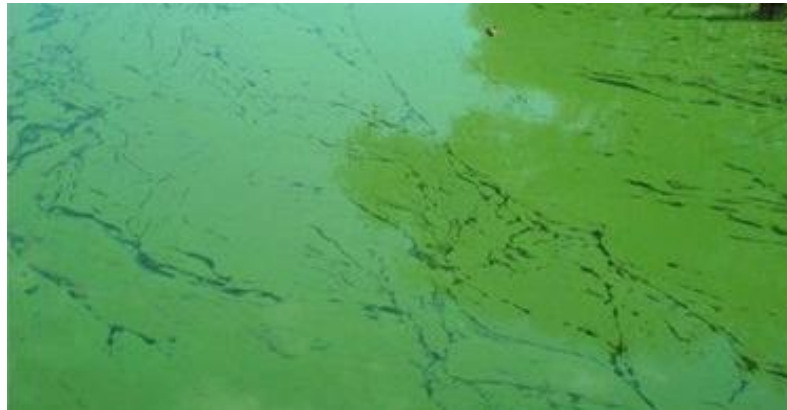
- **les cyanobactéries planctoniques** se maintiennent en suspension dans la colonne d'eau grâce à l'existence de vésicules gazeuses intracellulaires qui leur confèrent des propriétés de flottabilité. Cette caractéristique explique leur faculté à s'accumuler à la surface de l'eau ;
- Au contraire, **les cyanobactéries benthiques** se développent le plus souvent dans des eaux courantes peu profondes (rivières et certains grands fleuves), sur des substrats minéraux (e.g. blocs, galets, sable, sédiment) voire à la surface des macrophytes.

*Figure 31 : Illustrations de colonisation par des cyanobactéries*

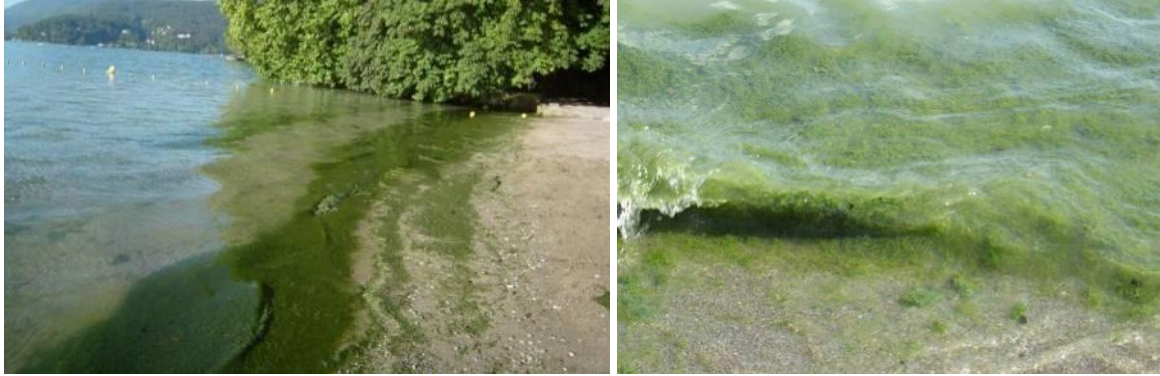
*Figure 32 : Illustrations du développement d'algues filamenteuses*

Les algues filamenteuses poussent sur le fond ou sur des supports et montent vers la surface. De couleur verte, elles ressemblent à des fils ou filaments.
