PROFIL DE VULNERABILITE DES EAUX DE BAINNADE

PLAGES PUBLIQUES OUVERTES A LA BAINNADE SUR LA COMMUNE DE SEVRIER :

- Plage Municipale
- Plage du Clos Berthet (Plage des Choseaux)

RAPPORT FINAL

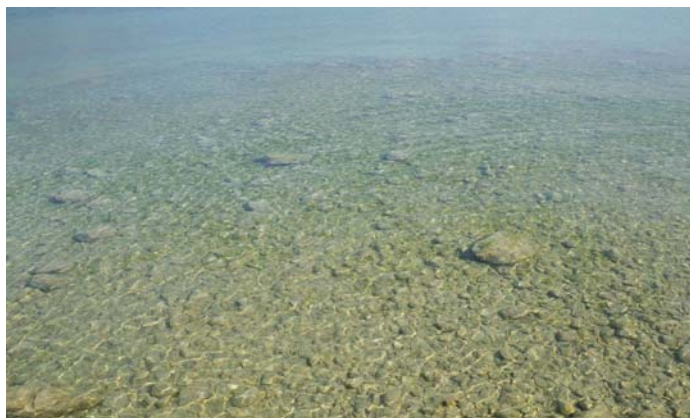
Les observations effectuées au bathyscope lors d'une sortie en bateau le 08/04/2011 consolident les relevés effectués par le SILA durant l'été 2010 (ZANELLA et CHABANNE, 2010) : relativement homogène, le substrat subaquatique est naturellement constitué de cailloux et de graviers avec quelques éléments plus grossiers en bordure. Il présente un léger colmatage dû au développement naturel des diatomées² et au dépôt de fines minérales et organiques (Figure 3). Au-delà de 10 m du bord, le substrat est dominé par une granulométrie plus fine. On notera en outre la présence de colonies de cyanobactéries posées sur le fond, probablement du genre Nostoc (Figure 4). Au large de la plage, à plus d'une centaine de mètres de la berge, il existe un herbier assez développé de Characées. Au niveau de l'exutoire du ruisseau de la Combe, la zone est plus riche en vases et matières organiques en décomposition (feuilles mortes...).

Figure 3 : Substrat aquatique au niveau de la partie non surveillée de la plage municipale (08/03/2011).

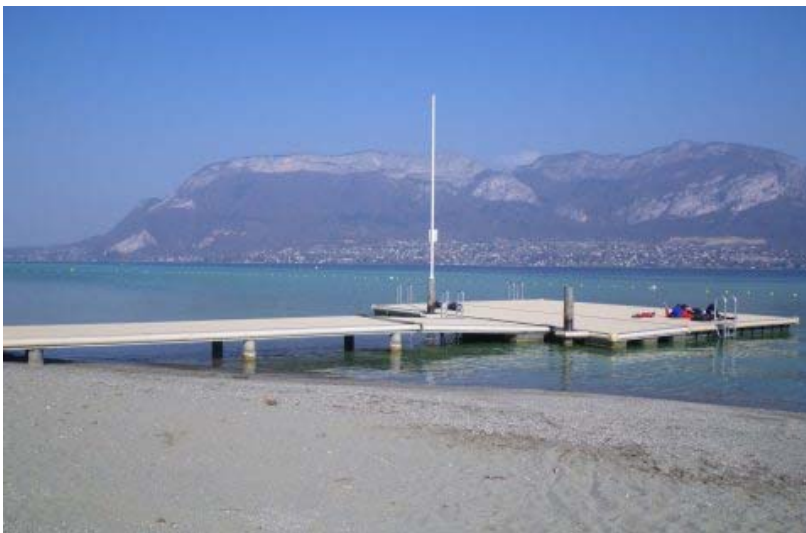
Figure 8 : Aménagements permettant l'accès au lac : ponton et tapis pour personnes à mobilité réduite (08/03/2011)

Concernant les aménagements d'accès au lac, il existe un tapis accompagné d'une main-courante pour permettre l'accès aux personnes à mobilité réduite. Un ponton, dont la plateforme a été agrandie au moment du réaménagement de la plage, donne accès à la zone de baignade surveillée grâce à 4 échelles de bain. Un autre ponton en bois se trouvant dans la partie non surveillée de la plage a été démonté à l'été 2011.

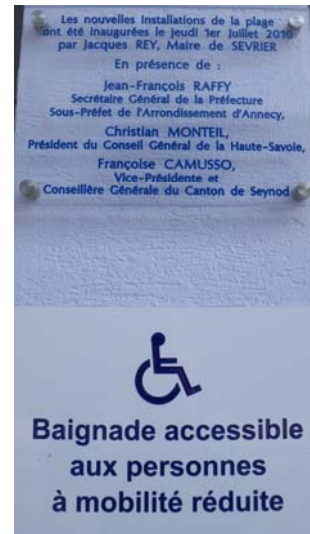
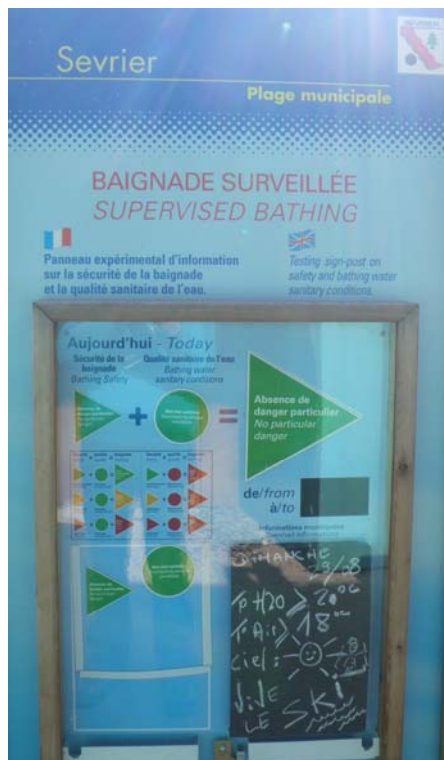
Figure 10 : Panneau d'information sur le danger et la qualité des eaux de baignade à la plage municipale.

Un « panneau expérimental d'information », situé vers la billetterie couple les informations liées au risque de la baignade et les informations concernant l'état sanitaire des eaux de baignade selon le code couleur suivant :

La confrontation des deux informations permet de déterminer si la baignade est autorisée car sans danger, dangereuse ou interdite.

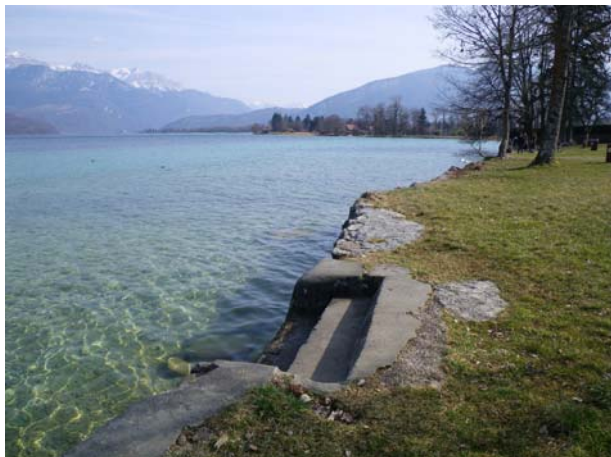
Figure 12 : Escaliers maçonnés et plate-forme en graviers permettant l'accès au lac (plage du Clos Berthet – 10/03/2011).

L'enceinte de la plage du Clos Berthet correspond à un enclos engazonné et arboré. Cette plage garde donc un caractère plutôt naturel malgré la présence d'enrochements et de parties bétonnées (muret et escaliers) au niveau des berges du lac. Une plate-forme en graviers permet également l'accès au lac en pente douce.

Chaque année, 6 m³ de graviers sont déversés pour venir recharger cette aire d'accès au lac.

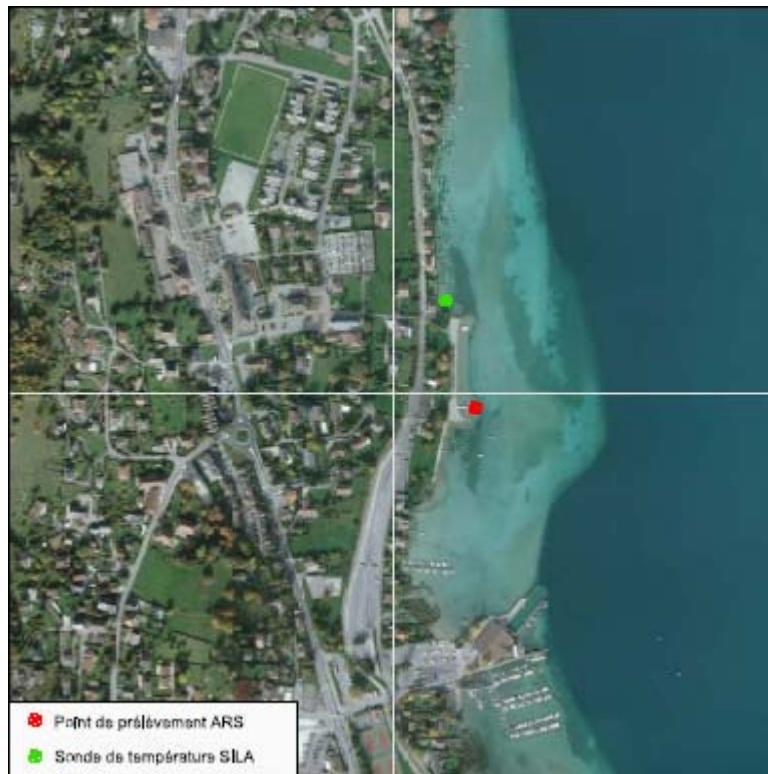
Figure 15 : Localisation du point d'analyse des eaux de baignade sur la plage municipale.

Les points de prélèvement pour l'analyse de la qualité des eaux de baignade sont localisés ci-après :

En tant que paramètre influençant notamment le développement des cyanobactéries et le cycle de vie de la « puce du canard », la température a été contrôlée à proximité de la plage municipale de Sevrier grâce à un enregistreur thermique immergé (voir Figure 15 et Figure 17).

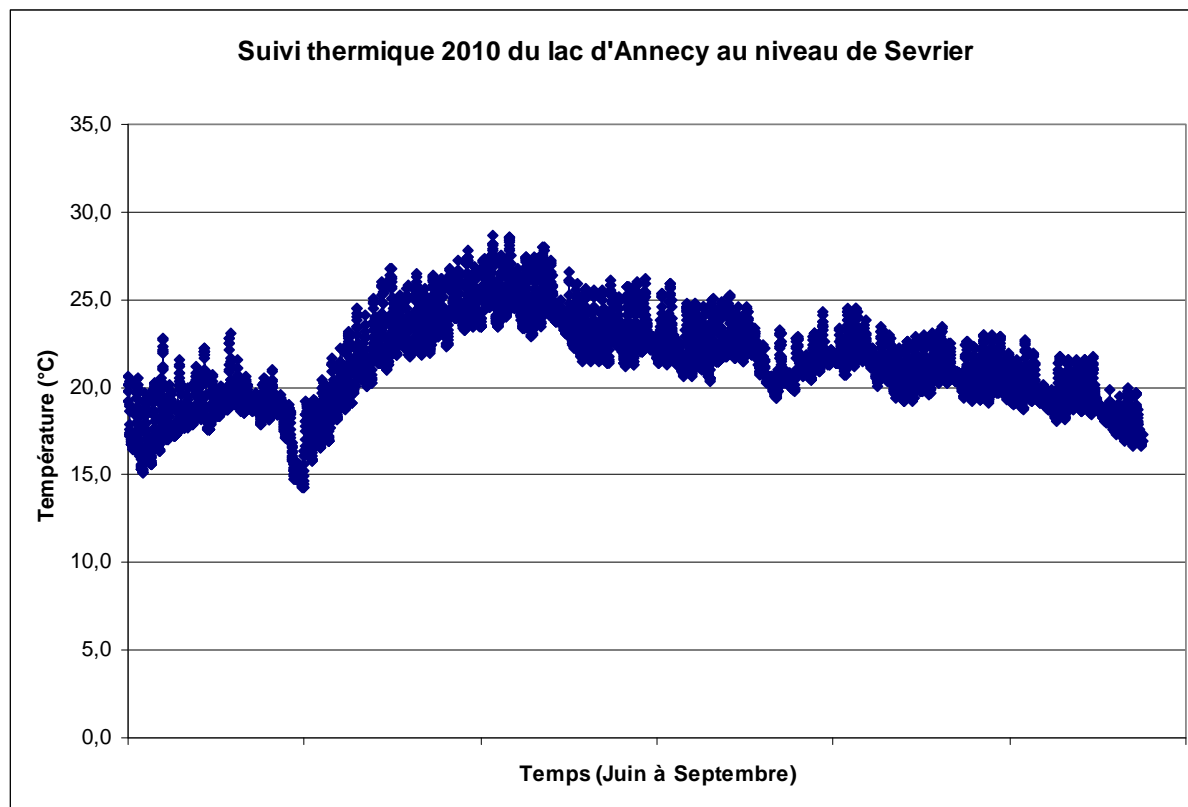
Figure 17 : Suivi de la température de l'eau du lac à proximité de la plage municipale de Sevrier pour l'année 2010 (source SILA)

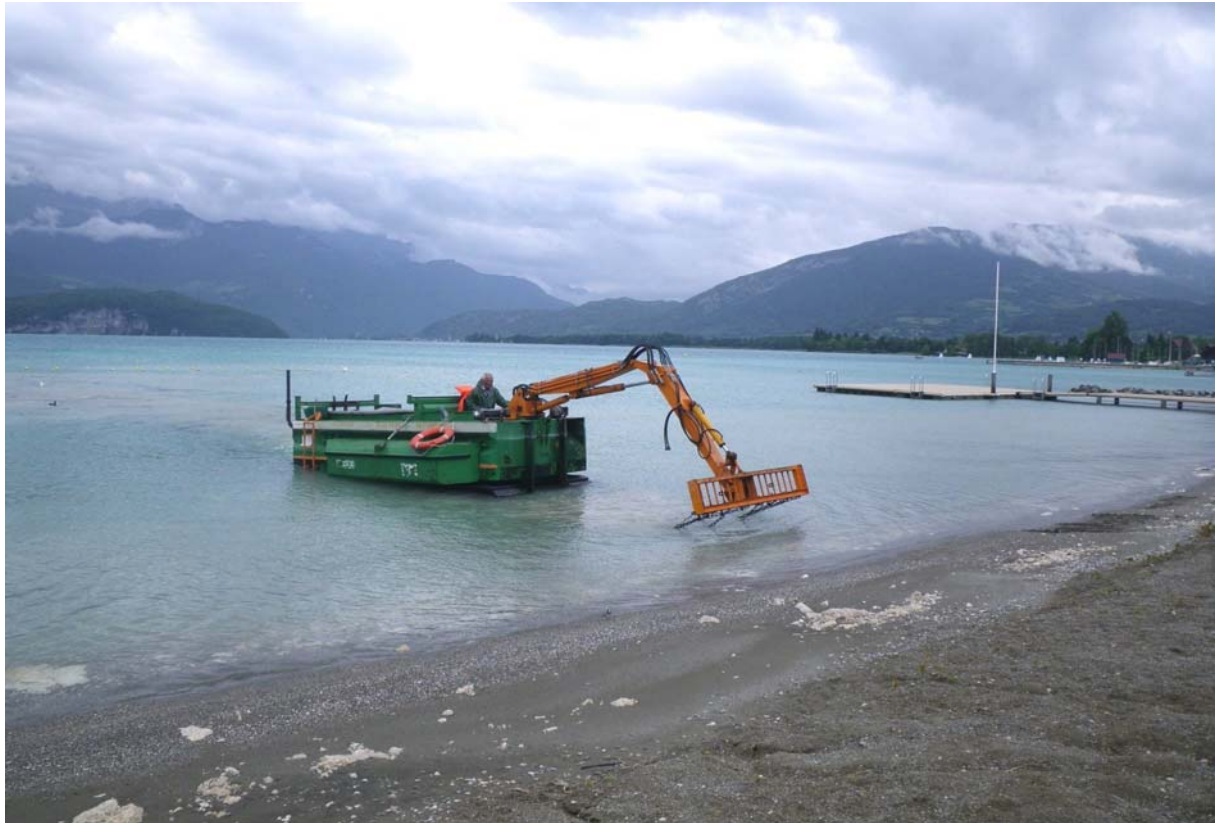
peuvent être émises des mollusques durant l'opération meurent assez rapidement dans la mesure où elles ne trouvent pas d'hôte à sang chaud pour poursuivre leur cycle. Cette campagne de traitement est réalisée entre fin avril et début juin et ne concerne que les secteurs les plus riches en mollusques et situés à proximité des sites de baignade. Durant le traitement des plages, la baignade est interdite pour éviter tout risque d'infestation.

Figure 19 : Engin de hersage permettant le traitement contre la puce du canard – Intervention du 27/05/2011 sur la plage municipale de Sevrier.

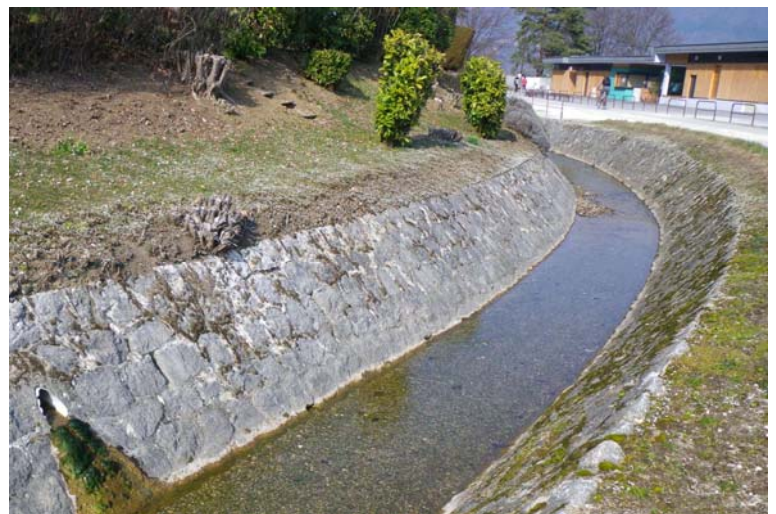
Figure 21 : Ruisseau de la Combe dans sa partie aval s'écoulant dans un lit bétonné de forme trapézoïdale (08/03/2011)

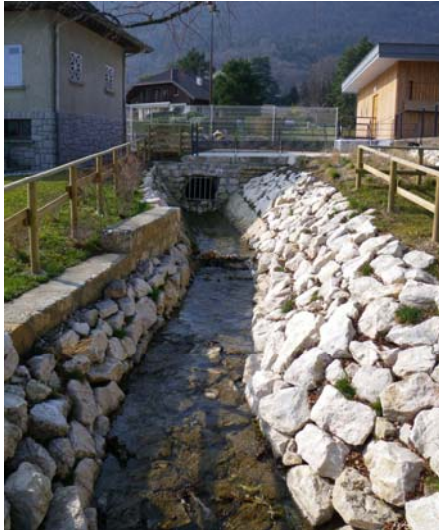
Figure 22 : Partie aval du ruisseau de la Combe remise à ciel ouvert en 2009-2010 (08/03/2011)

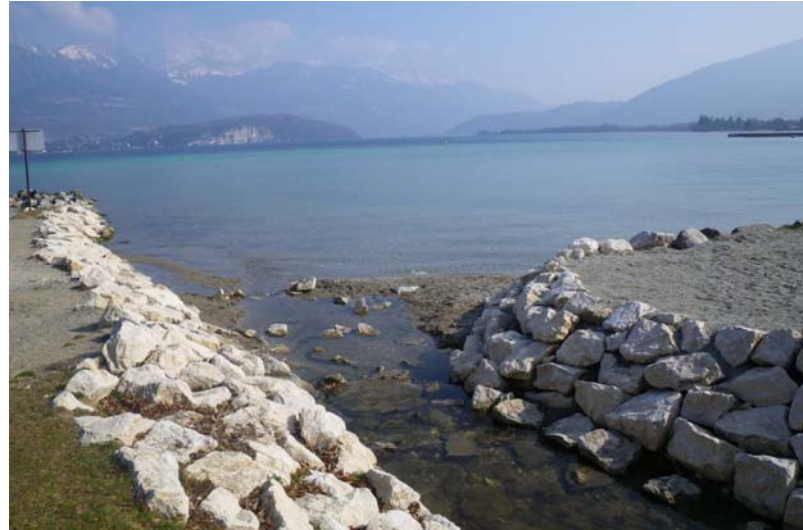
Figure 23 : Exutoire du ruisseau de la Combe dans le lac d'Annecy (08/03/2011)

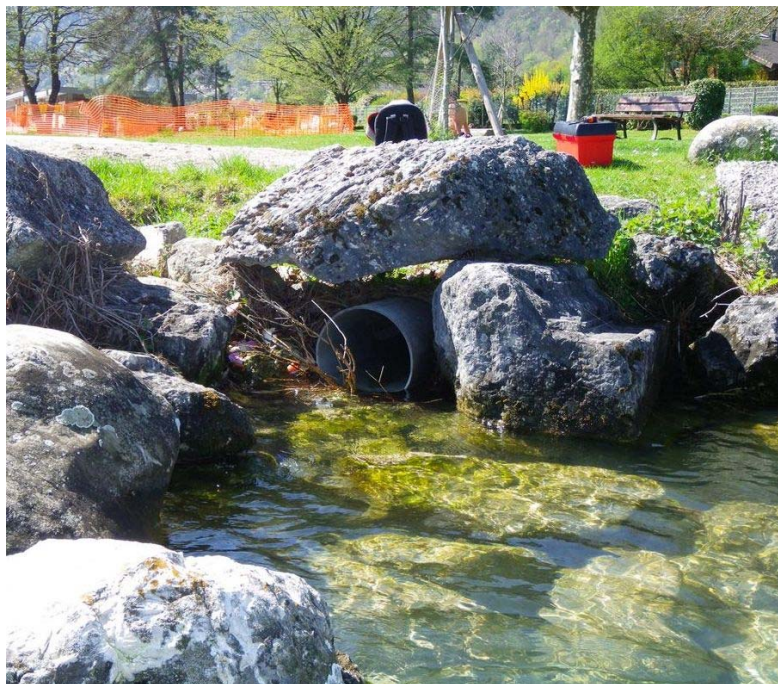
Dans l'ensemble les autres exutoires ne présentent pas de problèmes particuliers. On notera toutefois l'existence d'un développement algal localisé au niveau de l'exutoire pluvial juste au nord des enrochements délimitant la plage municipale (Figure 24).

Figure 24 : Exutoire au nord de la plage municipale (08/04/2011)

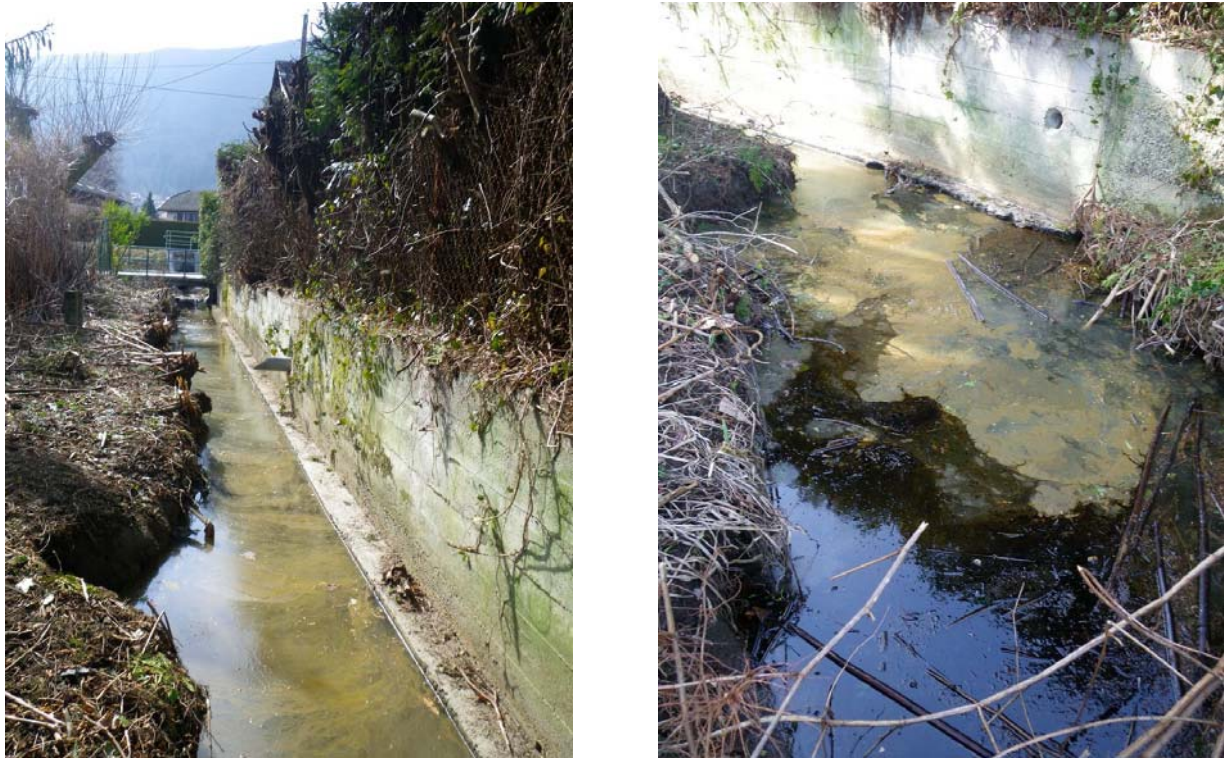
Un seul exutoire est apparu visuellement dégradé : il se situe entre le sud du port et la plage du Clos Berthet. Cet exutoire se compose d'un petit canal entre deux propriétés privées, l'une étant délimité par un mur bétonné. A son arrivée dans le lac, l'exutoire traverse une petite roselière. L'eau, stagnante, présentait à sa surface une pellicule opaque brunâtre. L'origine de cet aspect n'a pas été identifiée.

Figure 25 : Exutoire visuellement dégradé entre le port et la plage du Clos Berthet (10/03/2011)

Compte tenu de la localisation de certaines installations d'assainissement non collectif jugées non conformes et de la présence d'exutoires au niveau du lac présentant un aspect dégradé, l'existence d'un impact potentiel sur la qualité des eaux de baignade n'est pas à exclure.

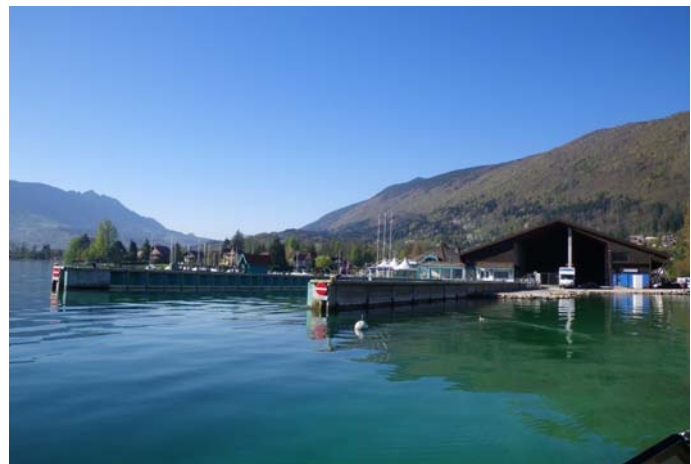
Le port de Sevrier ne possède pas d'aire de carénage actuellement. Toutefois, il possède un slipway, conçu de manière à pouvoir travailler en cale sèche : le canal qui prolonge le bâtiment du port a la possibilité d'être fermé, puis mis hors d'eau ; les travaux sur les bateaux peuvent alors être effectués en cale sèche avec une collecte des effluents qui sont envoyés vers la station d'épuration du SILA.

Figure 27 : Slipway au niveau du port de Sevrier

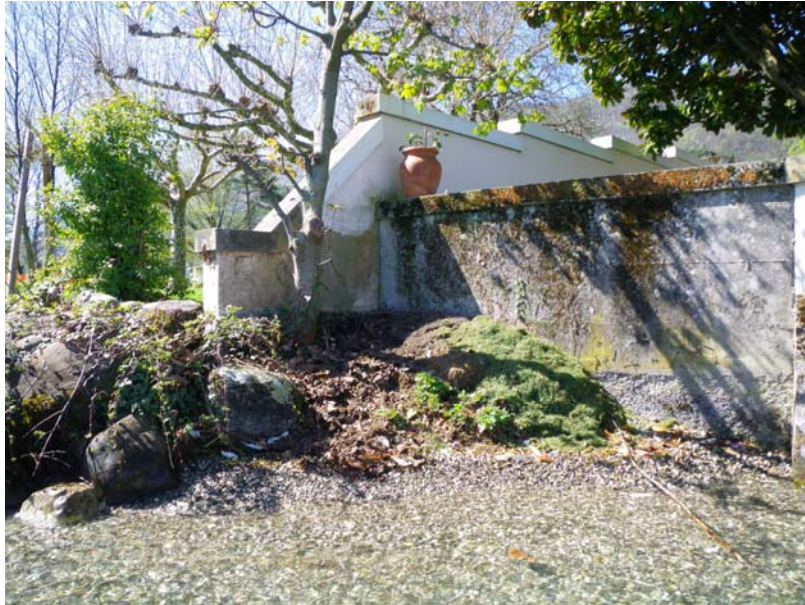
On déplorera cependant la présence de dépôts sauvages de déchets verts à proximité des zones de baignade.

Figure 28 : Dépôt sauvage de déchets verts à proximité de la plage municipale de Sevrier (08/04/2011).

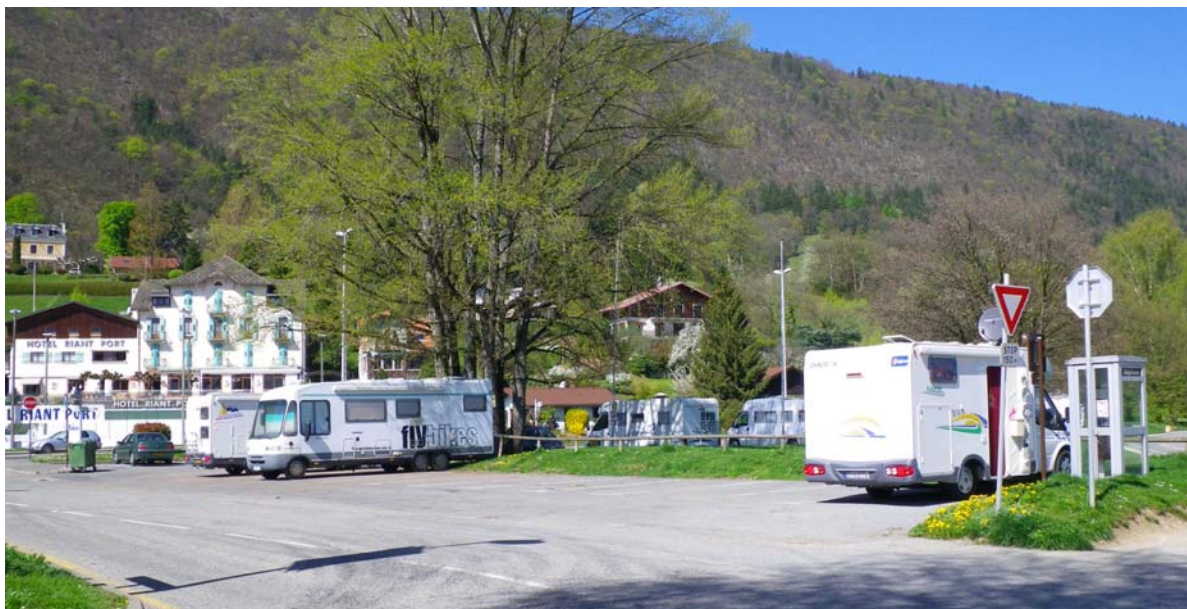
Figure 29 : Parking situé à proximité du port de Sevrier accueillant régulièrement des camping-cars (08/04/2011)

Le long de la route du port (perpendiculairement à la route d'Albertville), il existe un parking public gratuit comportant 10 emplacements réservés aux camping-cars. Ce secteur qui pouvait auparavant accueillir une cinquantaines de camping-cars a vu la zone se réduire à 10 emplacements sur la décision de la municipalité courant juin 2011. De plus, le stationnement est limité à 12h.

Cette aire de stationnement n'offre aucun équipement particulier pour les camping-cars (aires de vidange des eaux usées, accès à l'eau potable, borne électrique...).
