**PROFIL DE VULNERABILITE DES EAUX DE BAINADE**

**PLAGE PUBLIQUE OUVERTE A LA BAINADE SUR LA COMMUNE DE  
BONNEVILLE:**

**Lac de la Motte Longue**

## **MISE A JOUR**

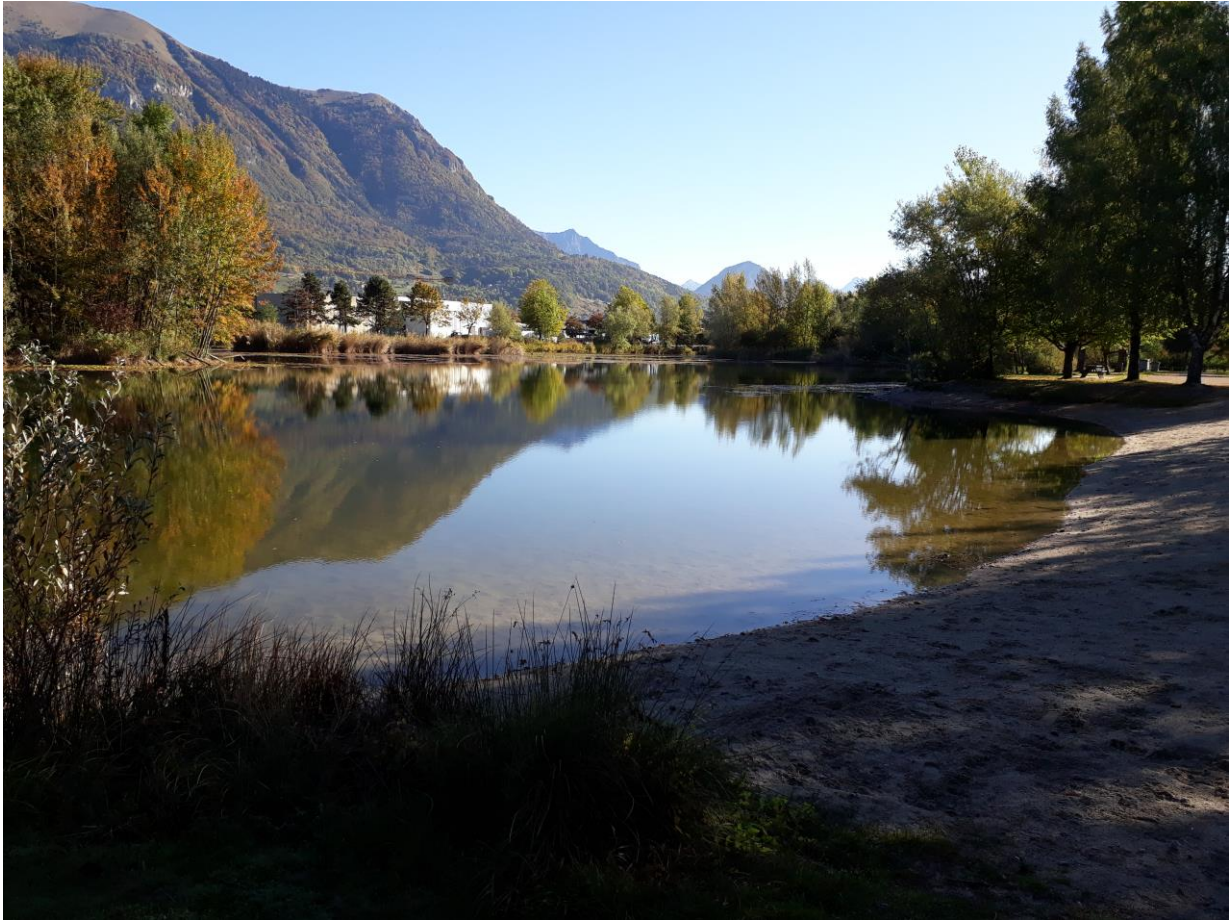
**Figure 11 : Vue sur la zone de baignade de la plage du lac de Motte Longue**

La base de loisirs de Bonneville a été aménagée en 1989-1990 et s'étend sur 6 ha. La plage est située sur la partie sud du lac.

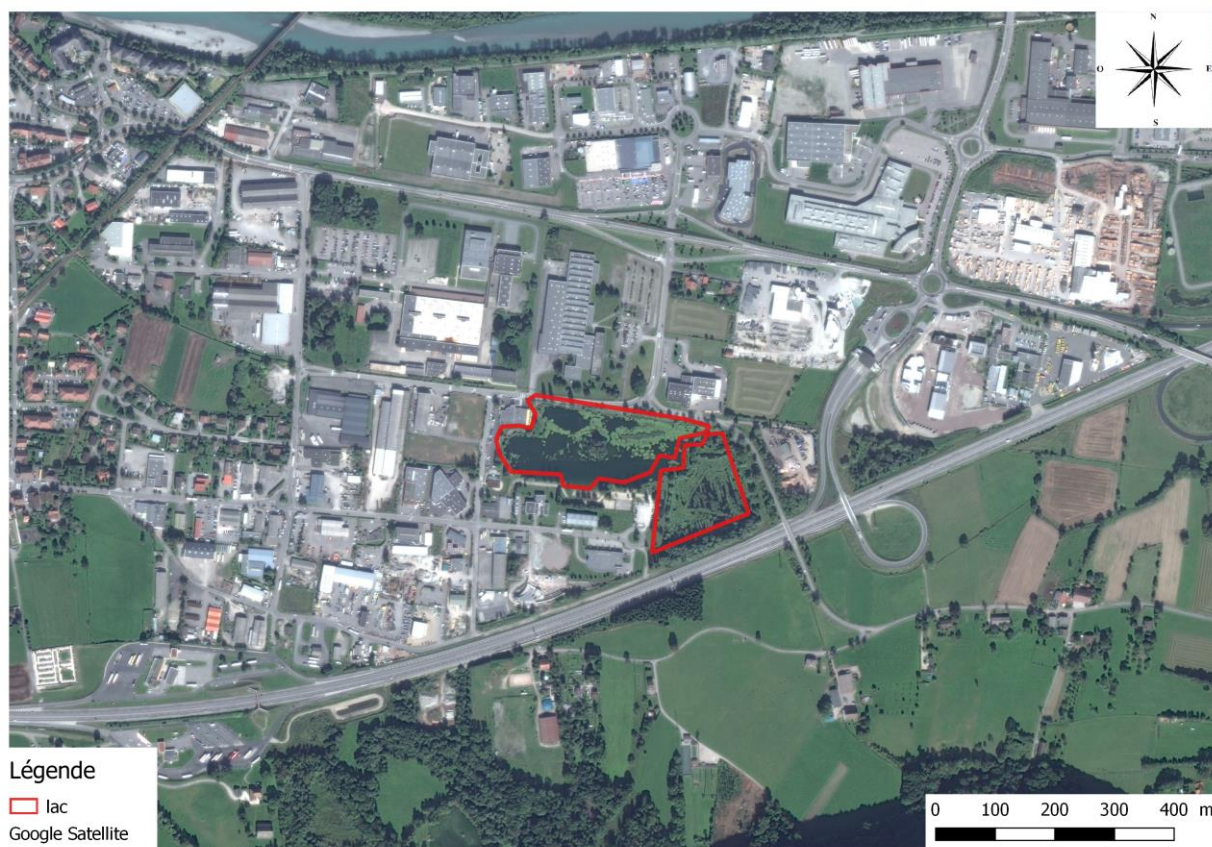
- au sud : le crématorium et la caserne de pompier ;
- à l'ouest et au nord : des industries ;
- à l'est : un second étang qui est bordé dans sa partie sud par l'autoroute.

**Figure 12 : Voisinage du lac de la Motte Longue (source : Google Earth)**

Les abords immédiats (**figure 12**) du site sont :

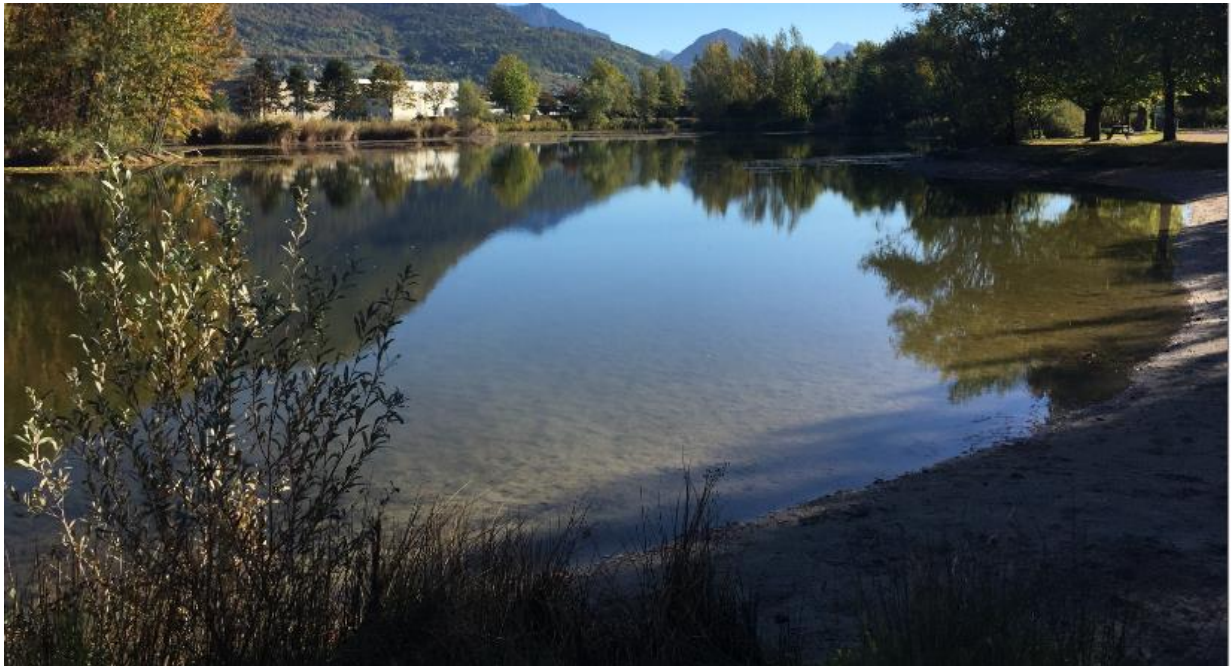
**Figure 13 : Substrat aquatique au niveau de la plage du lac de la Motte Longue (05/10/2017).**

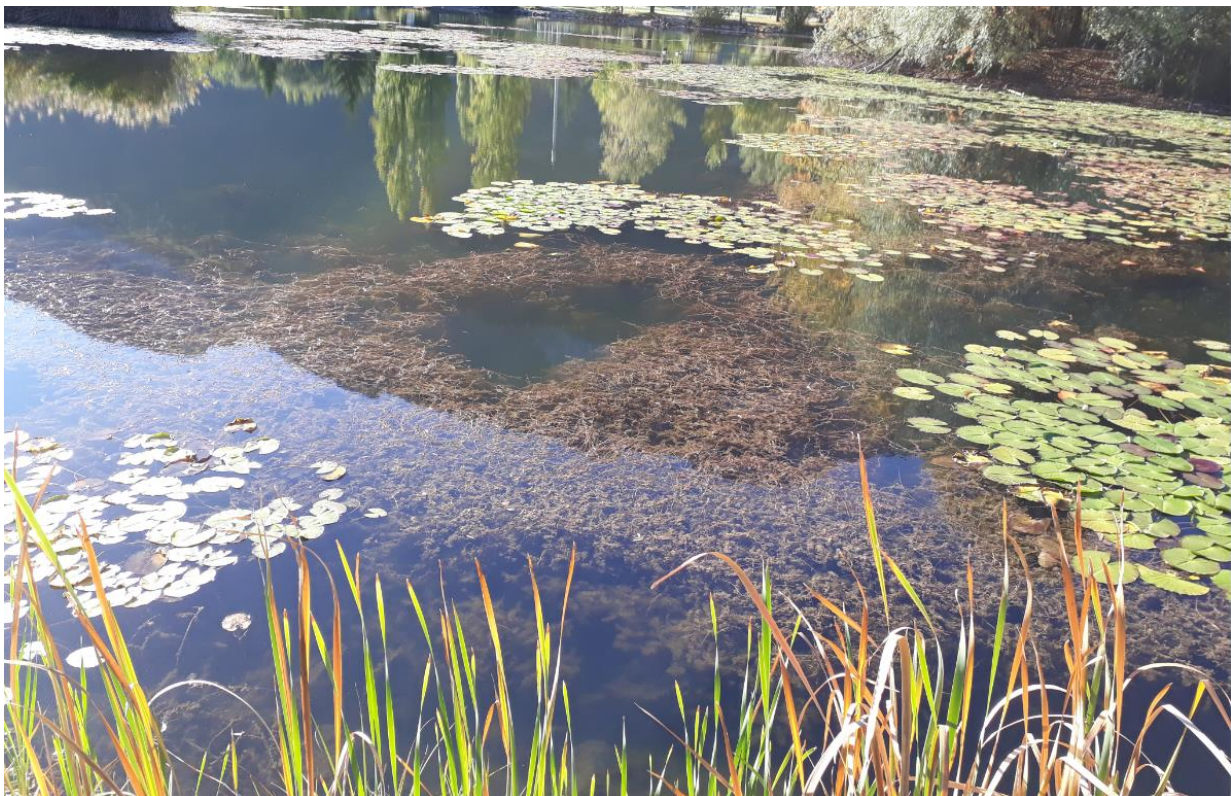
**Figure 14 : Substrat aquatique sur la partie nord du lac (05/10/17)**

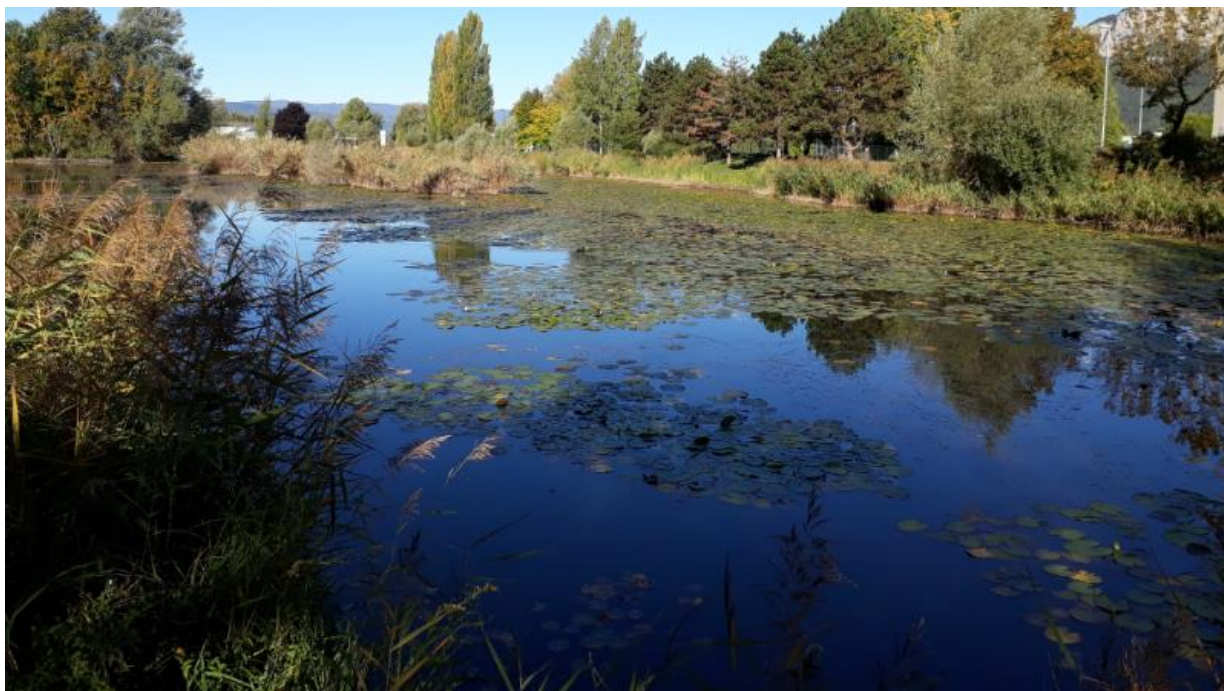
**Figure 15 : Substrat aquatique au large de la plage municipale (05/10/17)**

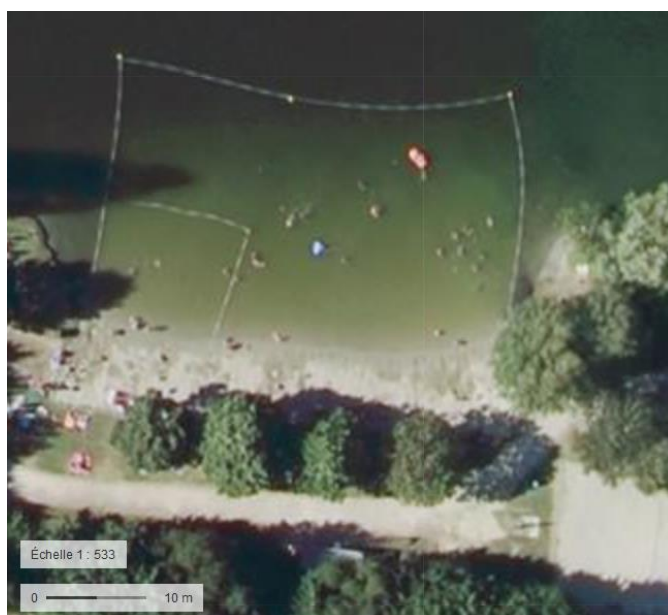
**Figure 16 : Délimitation de la zone de baignade**

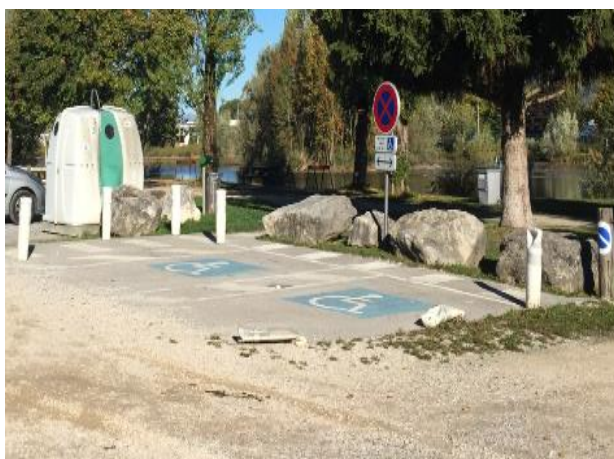
**Figure 21 : Place de parking pour personne à mobilité réduite**

Concernant les aménagements d'accès au lac, il existe des places de stationnement réservées aux personnes à mobilité réduite (**Figure 21**). Un sentier relie la plage au parking permettant l'accès de celle-ci par les personnes à mobilité réduite.

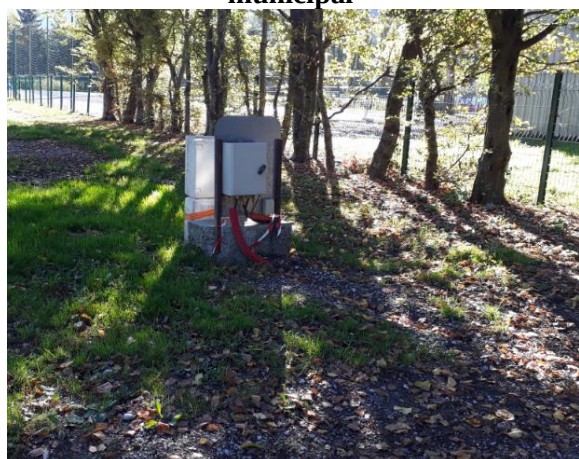
**Figure 32 : Raccordement électrique du poste de secours**

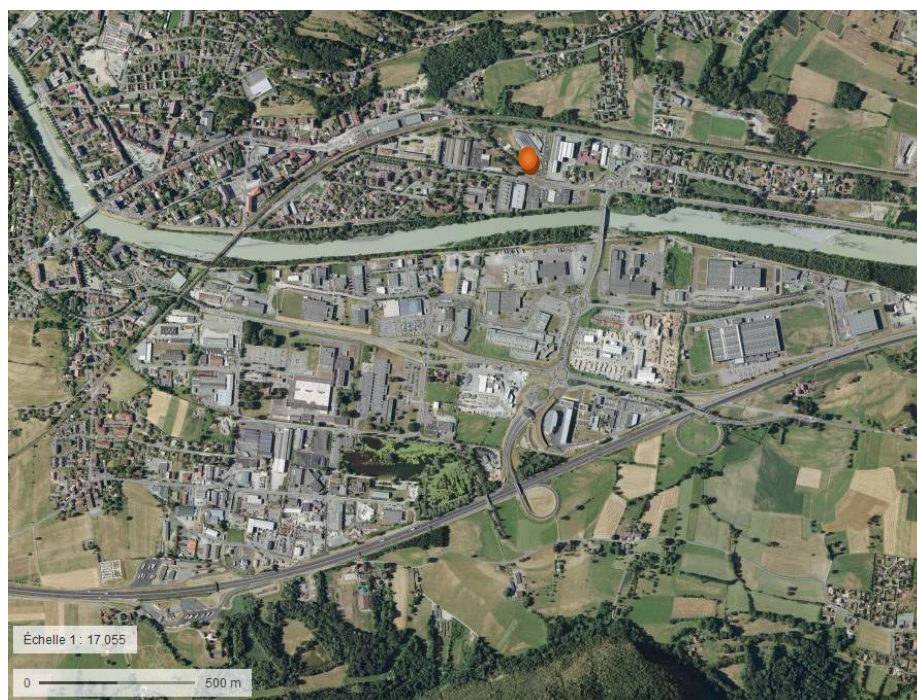
**Figure 37 : Localisation du puits d'Ayse sur la nappe d'Alluvions de l'Arve et du Giffre**

Le point de prélèvement du puits d'Ayse se trouve à 1 km au nord du lac de la Motte Longue.

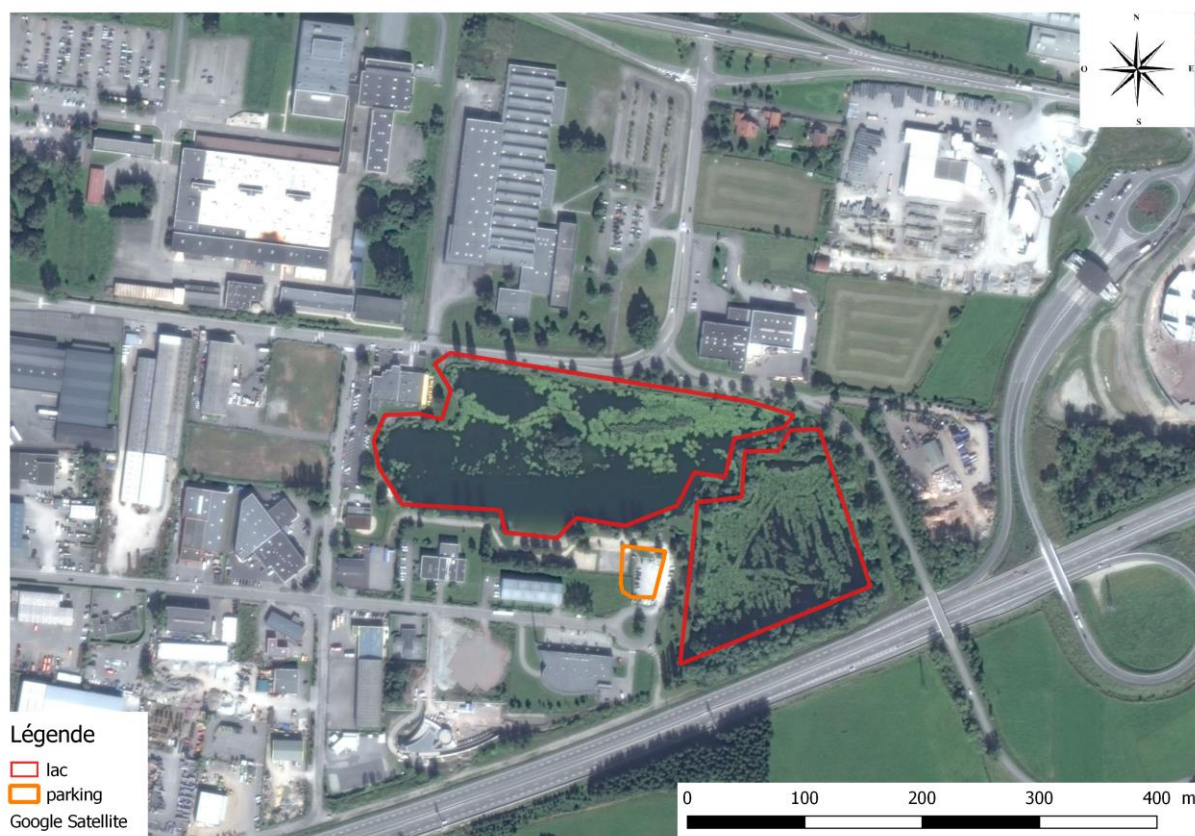
Une aire de stationnement est disponible pour les usagers du lac de la Motte Longue au sud de celui-ci. Ce parking est en graviers non stabilisés en revêtement sur de la terre.

**Figure 46 : Localisation de l'aire de stationnement**

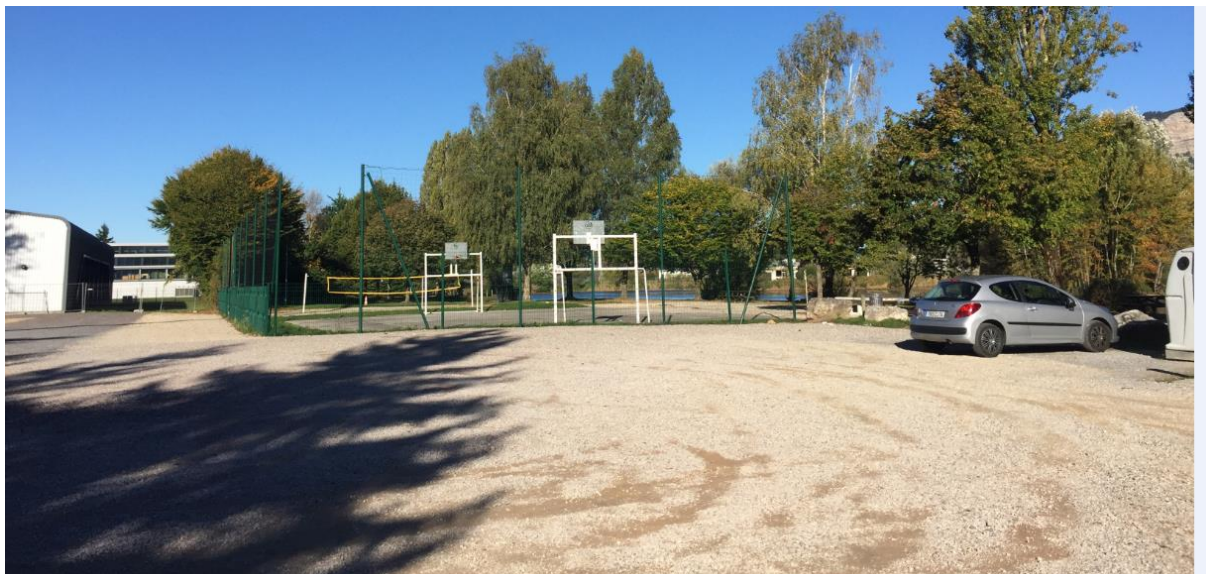
Figure 47 : Parking au sud du lac de la Motte Longue

- Pas de risque de contamination aux hydrocarbures.

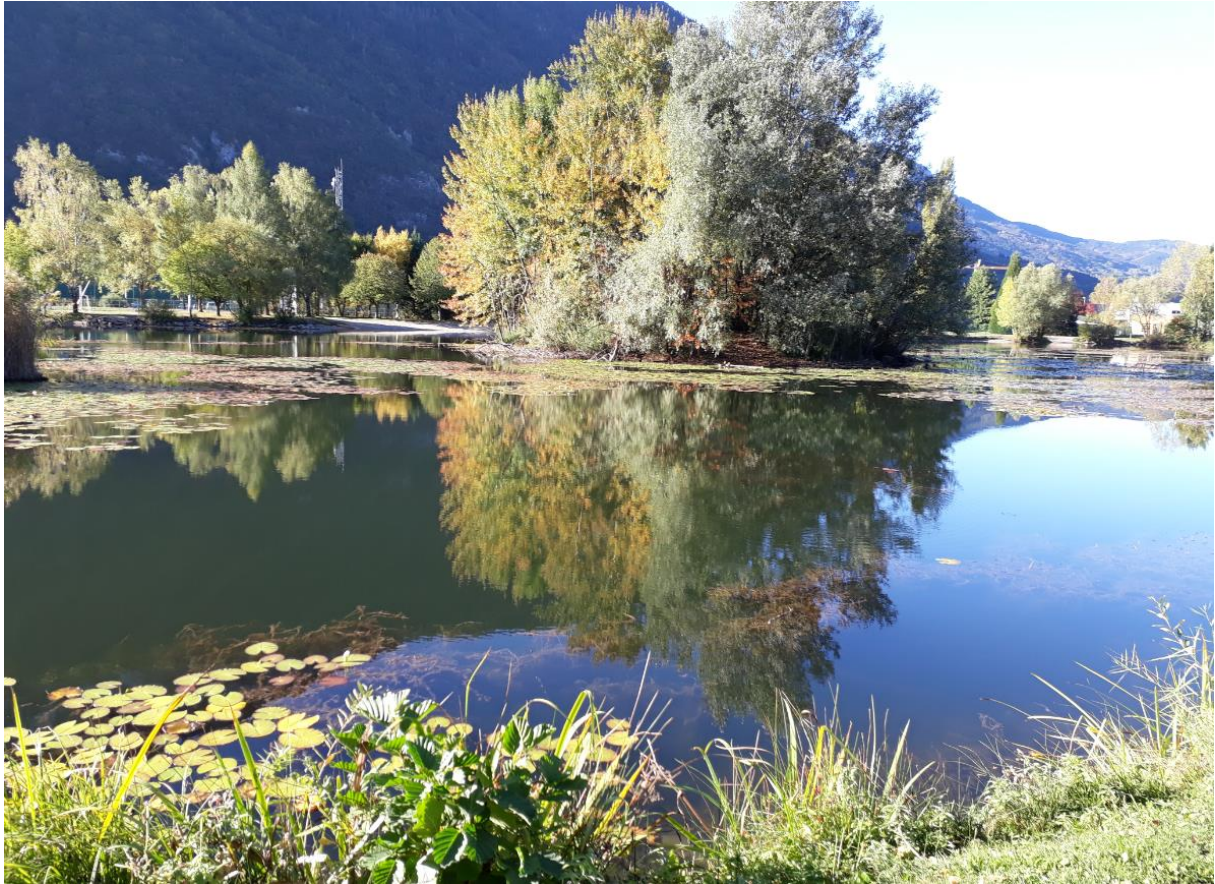
Avec le réchauffement climatique, cette situation risque d'être de plus en plus fréquente et de nombreuses pièces d'eau vont avoir des problèmes de fortes croissances végétales et d'accumulation de la matière organique morte.

➤ **Risque de contamination organique.**

**Figure 49 : Présence de nénuphars à la surface du lac**

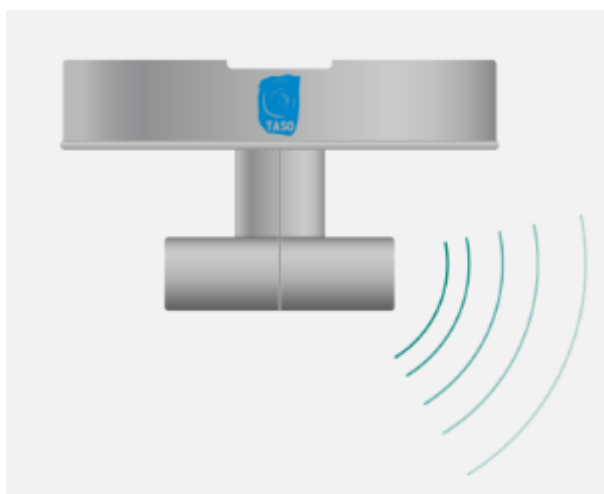
**Figure 50 : Appareil SONIC de TASO**

fonctions vitales. Ainsi, les ultrasons provoquent l'implosion des vacuoles, entraînant la cellule dans les profondeurs et réduisant de façon fatale le processus de photosynthèse. Les humains, les animaux, les poissons et les plantes ont des fréquences de résonance différentes et ne sont donc pas affectés par les ultrasons émis par les transducteurs SonicSolutions®. »
