Communauté de communes de  
la Côte d'Albâtre

## Etude pour l'élaboration du profil de vulnérabilité des eaux de baignade en eau douce du lac de Caniel

AOUT 2012

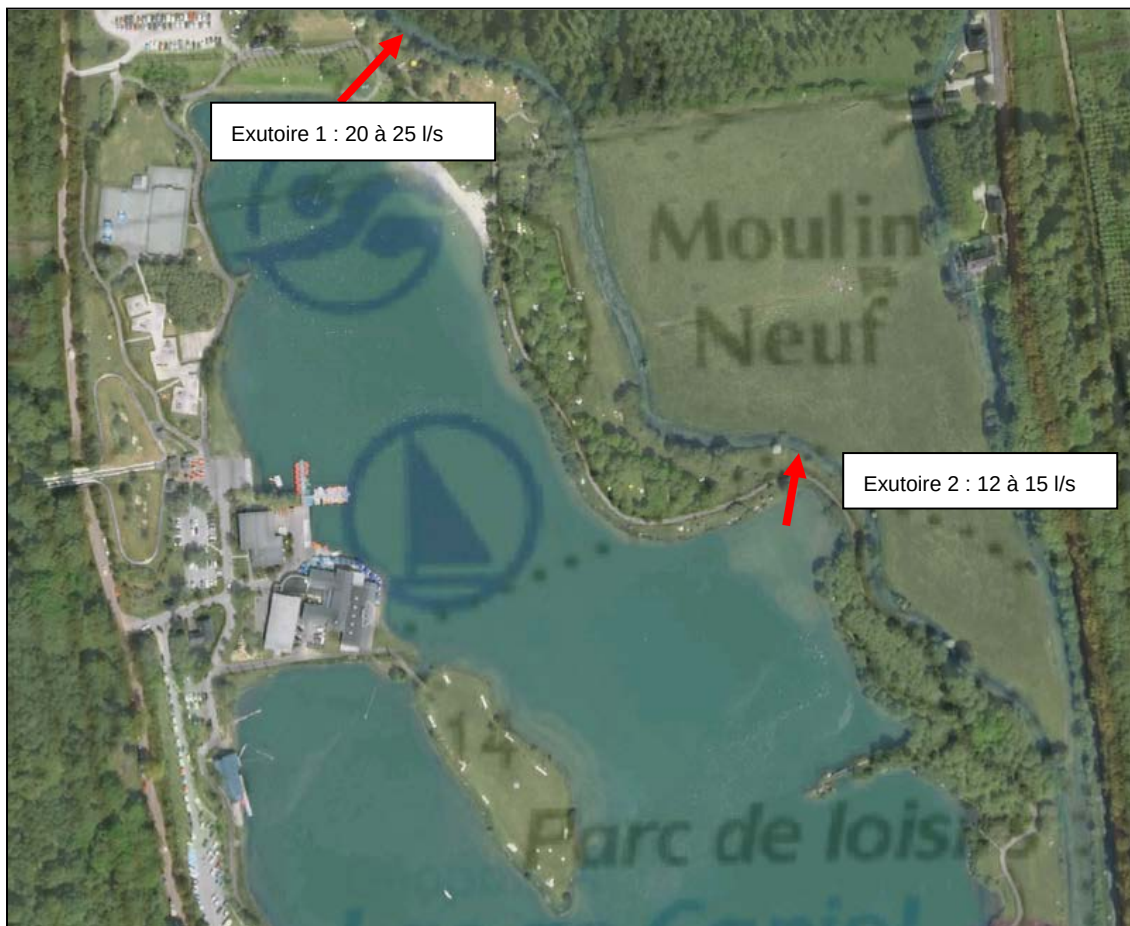
Photo 1 : Localisation et débits des deux exutoires du lac de Caniel

Le déversement des eaux du lac vers la Durdent est assuré en deux points :

- Au nord du plan d'eau, à proximité de la zone de baignade par surverse dans une conduite de diamètre 300 mm au niveau du lac et de diamètre dn 500 mm en sortie,
- A l'est, dans l'anse située en face du restaurant par deux conduites dn 300 mm,

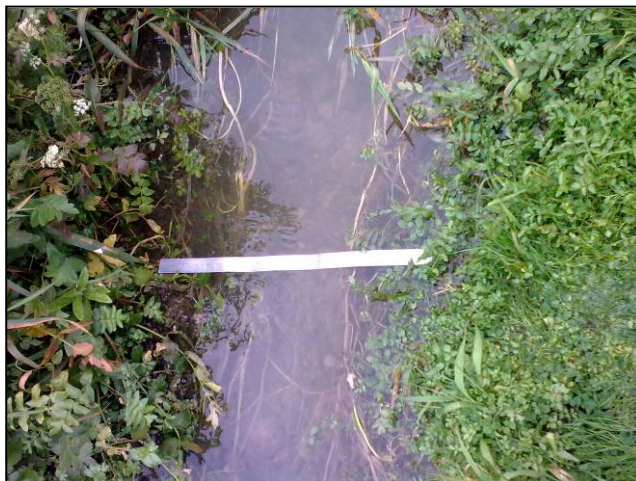
Photo 3 : Mesure de débit de l'exutoire 2

Les deux exutoires ont fait l'objet d'une mesure ponctuelle de débit mi-juillet 2011 :

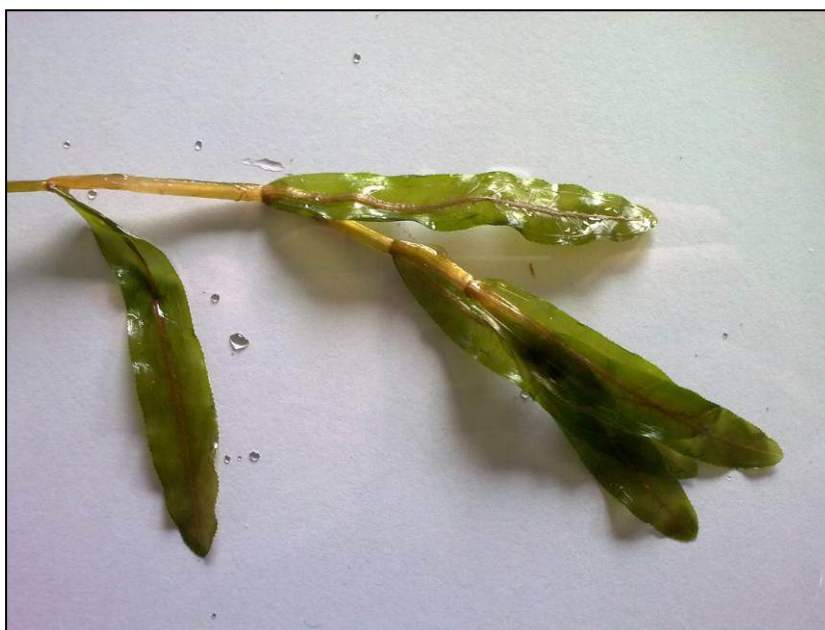
Photo 5 : Potamogeton crispé

Le potamot crispé s'identifie facilement par ses feuilles raides et ondulées. Il s'installe essentiellement dans la colonne d'eau de deux à quatre mètres de profondeur des lacs et cours d'eau. Il peut s'adapter à différentes qualités d'eau, même les plus eutrophes.

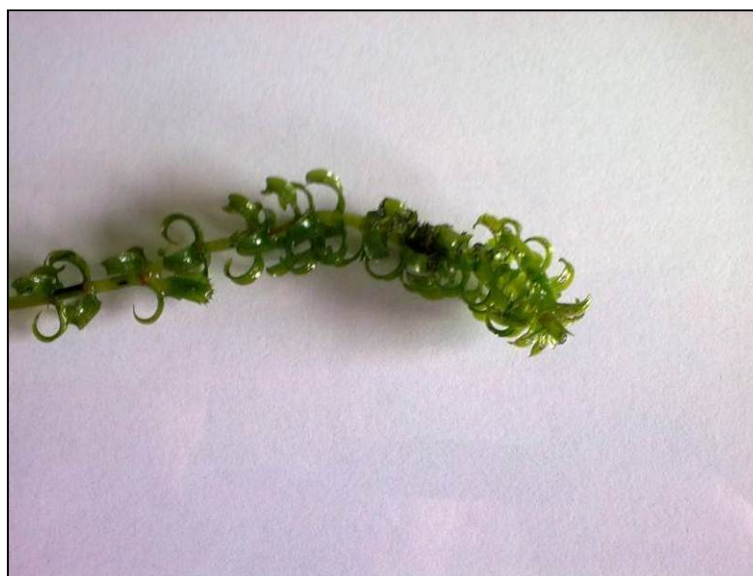
Photo 6 : Elodea Densa

La température optimale de développement est de 16 °C mais elle peut supporter une température allant jusqu'à 25 °C.

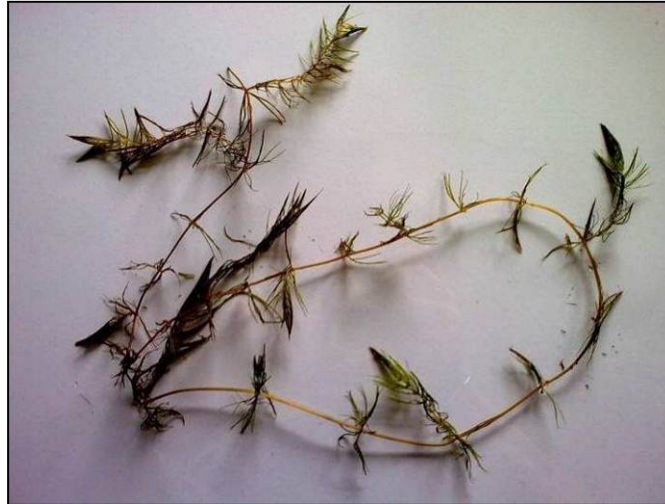
Photo 7 : *Ceratophyllum demersum*

La plante se développe en priorité sur les fonds vaseux, en eaux stagnantes.

C'est une plante oxygénante intéressante d'un point de vue halieutique pour l'alevinage. Elle se multiplie sous forme de rameaux latéraux qui se déposent au fond du lac et repartent au printemps suivant.

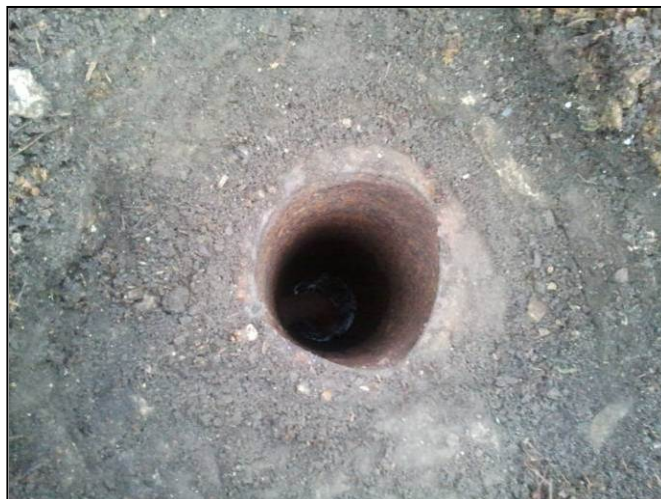
Photo 9 : Forage situé Impasse du lac (profondeur -1,10 m)

Les riverains de l'Impasse du Lac confirment un niveau constant de leur forage ou puits respectif au cours des saisons.

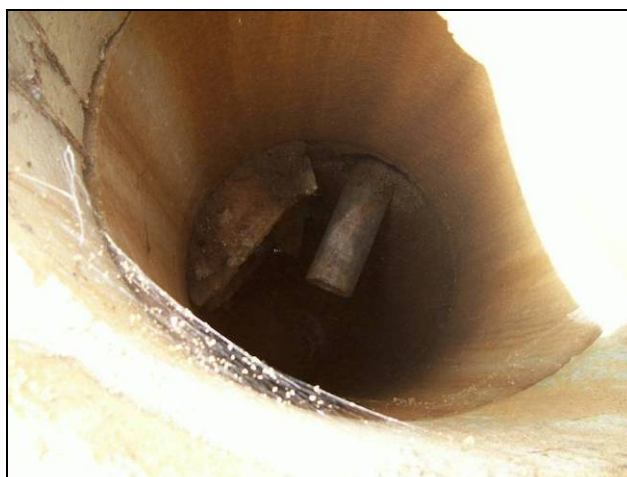
Photo 10 : Puits filtrant exutoire de la station d'épuration d'Ouainville

La station d'épuration d'Ouainville dispose d'un rejet en puits filtrant. **Un traçage positif a été établi avec le forage Cany - Fontaine la Croix ce qui tend à confirmer une connexion avec la nappe de la Durdent.**

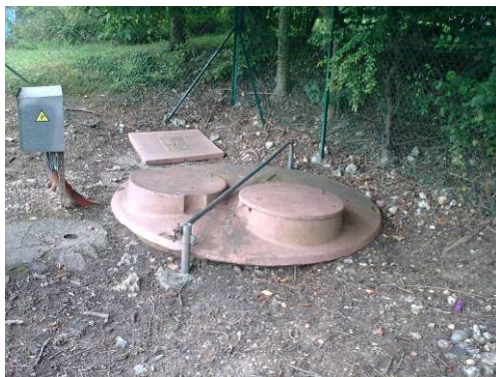
Photo 11 : Poste de refoulement du site de Caniel

Ce poste est géré par la Communauté de communes qui en assure le suivi et l'entretien.

Il n'est pas équipé de dispositifs de téléalarme en cas de panne et ne dispose pas de trop-plein.

Dans le cadre de la gestion active du profil de baignade, ce poste de refoulement devra être équipé d'un dispositif de télésurveillance pour prévenir tout débordement vers le lac en cas de panne.

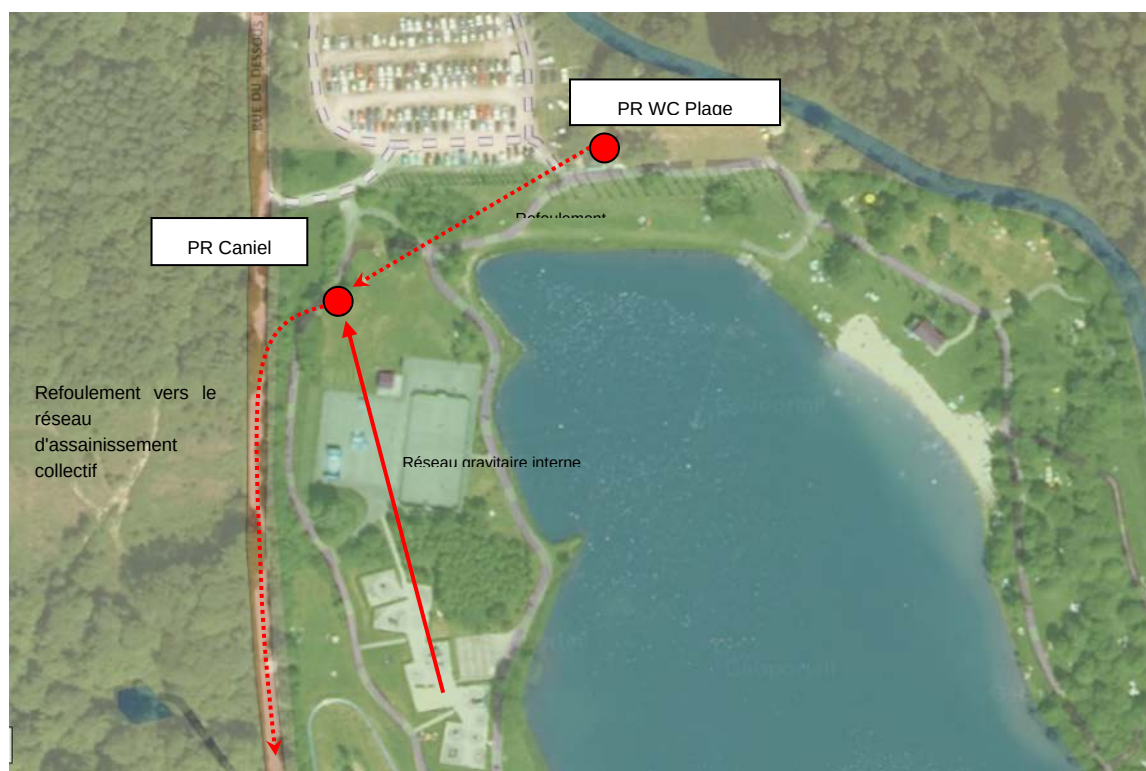
Carte 15 : Schéma de principe de l'assainissement eaux usées sur la base de loisir

Un second poste de refoulement permet de collecter les effluents des WC de la Plage vers le poste principal du site de Caniel. Ce poste devra également être équipé même s'il ne fonctionne que pendant la période estivale (hors de cette période, les WC sont fermés au public).

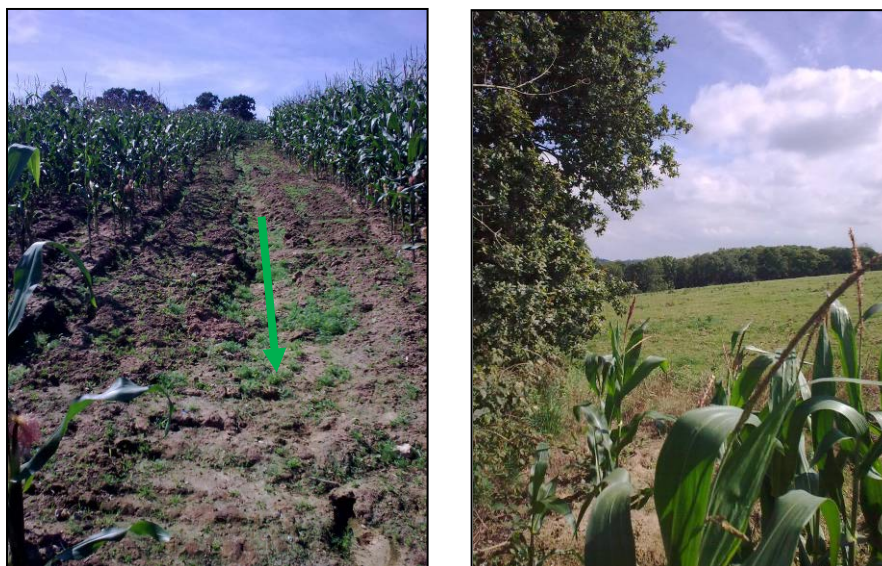
Photo 12 : Nombreuses ravines dans la parcelle agricole située au-dessus du lac contrairement à la parcelle enherbée voisine

En ayant à l'esprit que le semis du maïs est réalisé en général en avril-mai, les volumes de limons emporté l'ont été en 4 mois au plus et ont rejoint pour partie les eaux du lac.

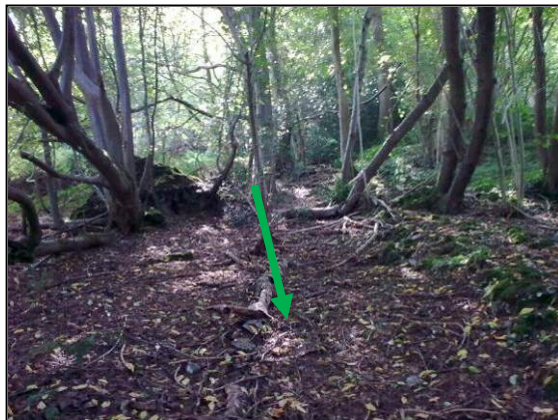
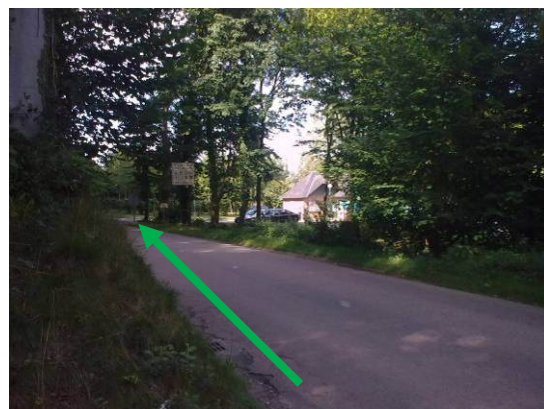
Photo 13 : Traces d'écoulements de surface à travers le bois et Photo 14 : Ecoulements en provenance du bois vers l'entrée du site

Plusieurs axes de ruissellement ont été identifiés dans la pente du bois et rejoignent ensuite pour partie le réseau pluvial de la base de loisir.

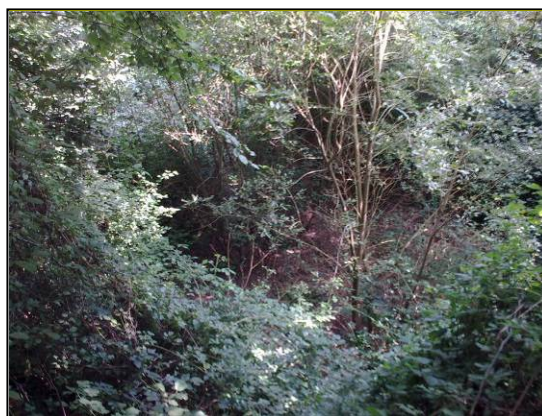
Photo 15 : Bassin pluvial hors d'usage envahi par la végétation – secteur de la piste de luge

L'ouvrage construit pour capter les eaux de ruissellement du Bois des Côtes de Clasville est inefficace aujourd'hui. Des arbres ont envahi l'ouvrage qui ne reçoit plus les eaux de ruissellement.

Le chemin forestier qui longe le bassin pluvial canalise les eaux de ruissellement vers la route et les oriente ensuite vers le réseau d'eaux pluviales de la base de loisir.

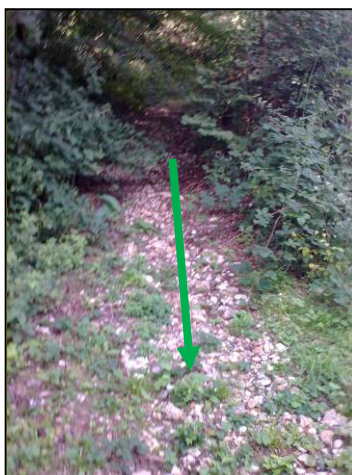
Photo 16 : Accumulation de silex arrachés à la pente par les ruissellements

La photo suivante illustre la force des ruissellements comme l'indique la présence d'amas de silex au bas de la pente

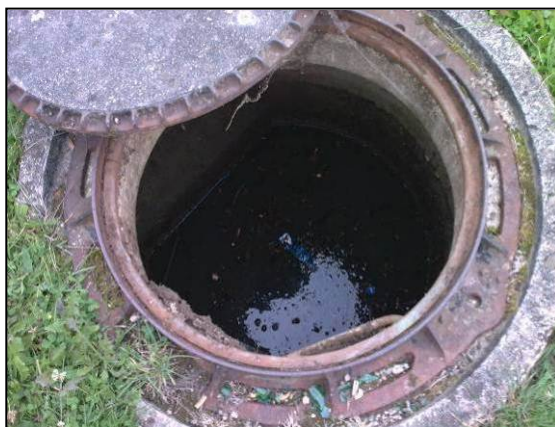
Photo 18 : Regard pluvial en charge le 18/08/2011

Par ailleurs, un regard pluvial en charge a été observé à proximité du Skate Park. Une vérification de cet ouvrage a été réalisée par le maître d'ouvrage sans observation d'anomalies.

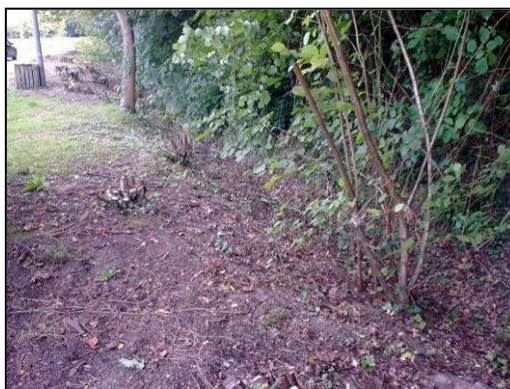
Photo 19 : Fossé pluvial collectant les eaux du parking et de la route RD 268 vers la Durdent

Un fossé pluvial permet de collecter les eaux de ruissellement de la route RD 268 et du parking principal de la base de loisir.

Il faut noter que ce fossé est bien entretenu (la végétation est taillée).

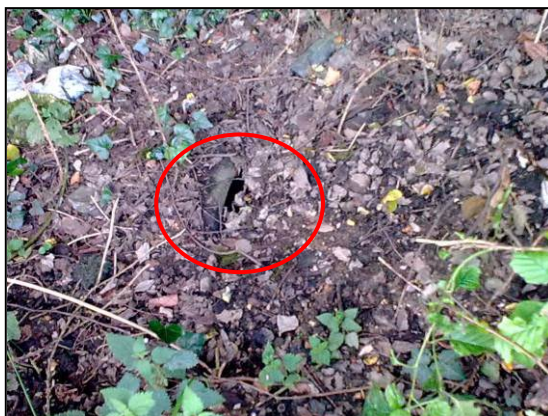
Photo 20 : Bouchage de l'exutoire du fossé pluvial du parking principal

Au niveau de la sortie du parking en direction de Cany-Barville, la buse qui permet l'évacuation des eaux vers le fossé rejoignant la Durdent devra être débouchée. Elle est presque en totalité obturée et limite l'évacuation des eaux.

Ce fossé a fait l'objet fin 2011 d'un curage afin d'en rétablir l'écoulement.

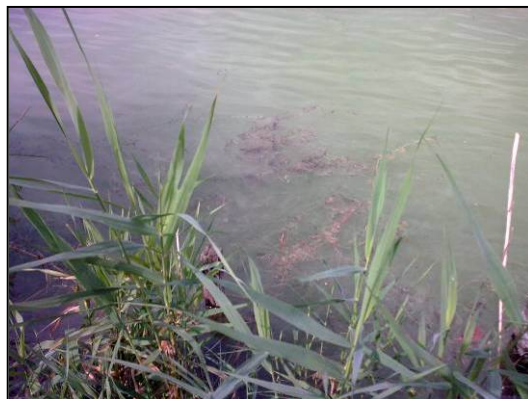
Photo 21 : Accumulation de plantes aquatiques de type élodée et cératophyllum sur le rivage avec présence de fleur d'eau sous la forme de points verts visible dans la colonne d'eau

Le 18 août, la quasi-totalité du lac était envahi de végétaux aquatiques accompagnés d'une forte présence de cyanobactéries (visibilité inférieure à 15 cm à proximité de l'exutoire n°2 ci-dessous)

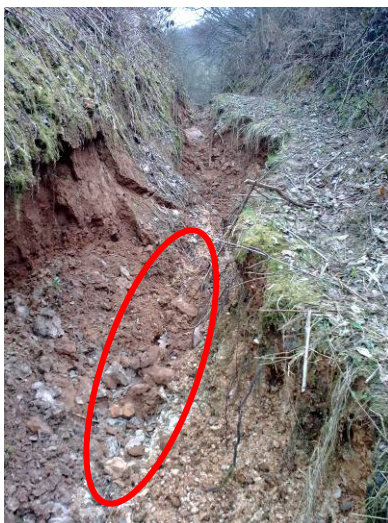
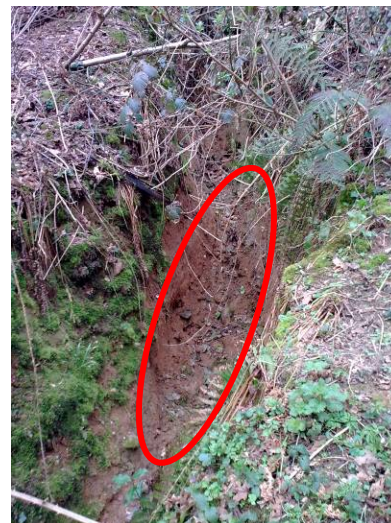
Photo 23 : Ravinements multiples au bois des Rayons avec cisaillement de la couche de craie

Suite aux travaux d'entretien réalisés par un chantier d'insertion au bois des Rayons, de nouveaux axes d'écoulements particulièrement importants ont été mis à jour.

Des ravines d'une profondeur allant jusqu'à 2 m sont visibles dans ce thalweg. La couche de limons a été totalement décapée par endroit, laissant apparaître le socle de craie et favorisant un transfert rapide d'eaux chargées de nutriments en surplomb du lac, à une distance de moins de 200 m du plan d'eau.

Le sous-bassin-versant alimentant ce point potentiel d'apport a une superficie de 0.17 km².

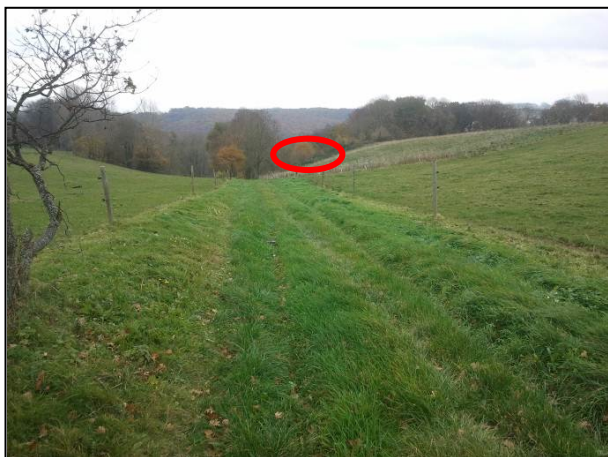
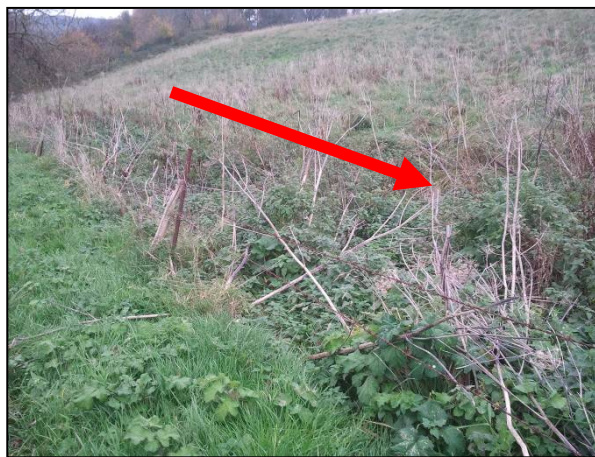
Photo 24 : Axe de thalweg des Six Acres, cavité n° HNOAA0018486

La bétoire est localisée dans un vallon dont l'exutoire se situe au niveau de la zone industrielle de la Vallée à Cany-Barville. Elle capte un sous-bassin versant de 0.13 km².

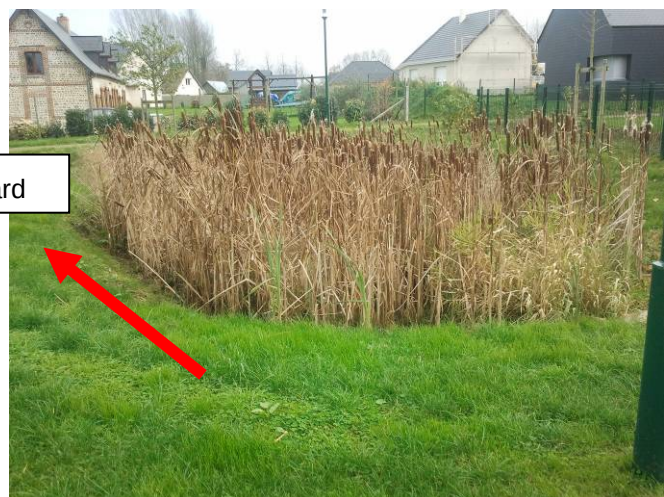
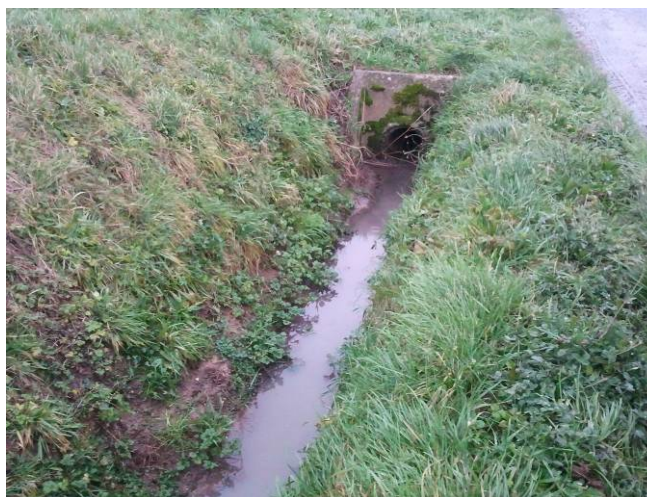
Photo 26 : Mare d'infiltration Lotissement Clasville et fossé pluvial en charge

La bétoire n'est plus visible. Un lotissement a été construit dans ce secteur. Une mare d'infiltration a été créée. Un puisard fait office de trop-plein pour la mare.

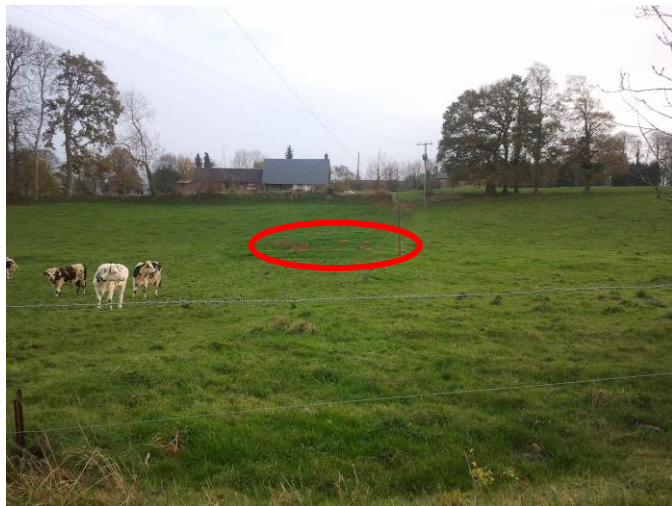
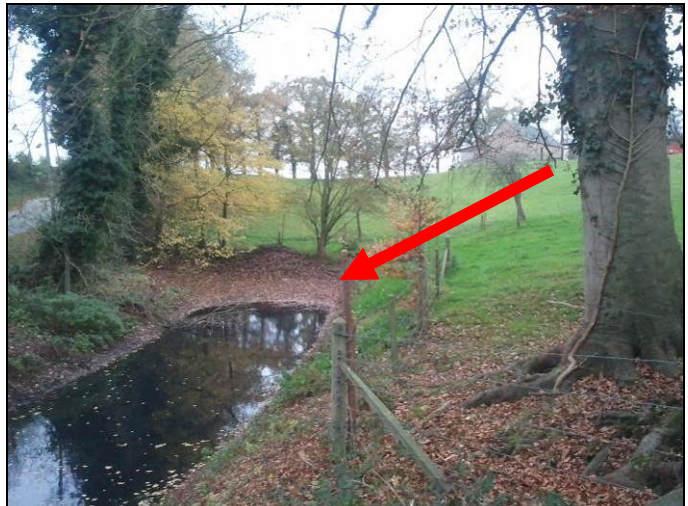
Photo 27 : Bétoire et mare d'infiltration au hameau de la Ruelle et à Vinfrainville

L'axe d'écoulement du thalweg de Vinfrainville traverse trois corps de fermes avant de rejoindre la mare (photo à droite ci-dessus). La superficie du sous-bassin versant l'alimentant est d'environ 0.26 km<sup>2</sup>.

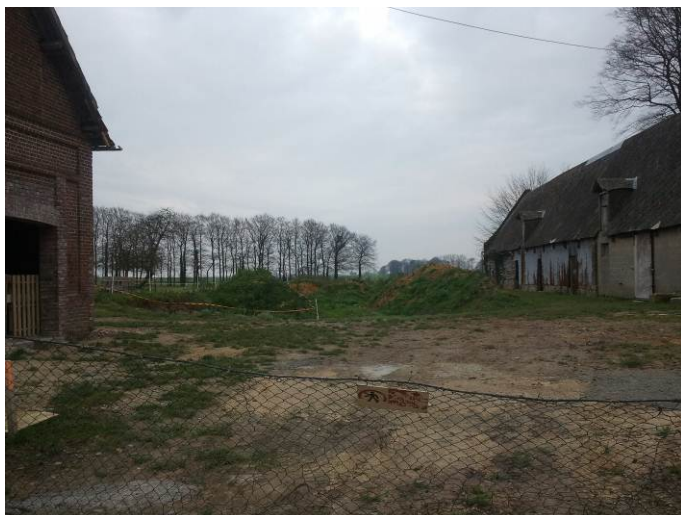
Photo 28 : Effondrement non déterminé au hameau de Bardeville

Au hameau de Bardeville, un effondrement et une bétoire sont localisés. Le sous-bassin versant alimentant la bétoire a une superficie de l'ordre de 0.07 km<sup>2</sup>.

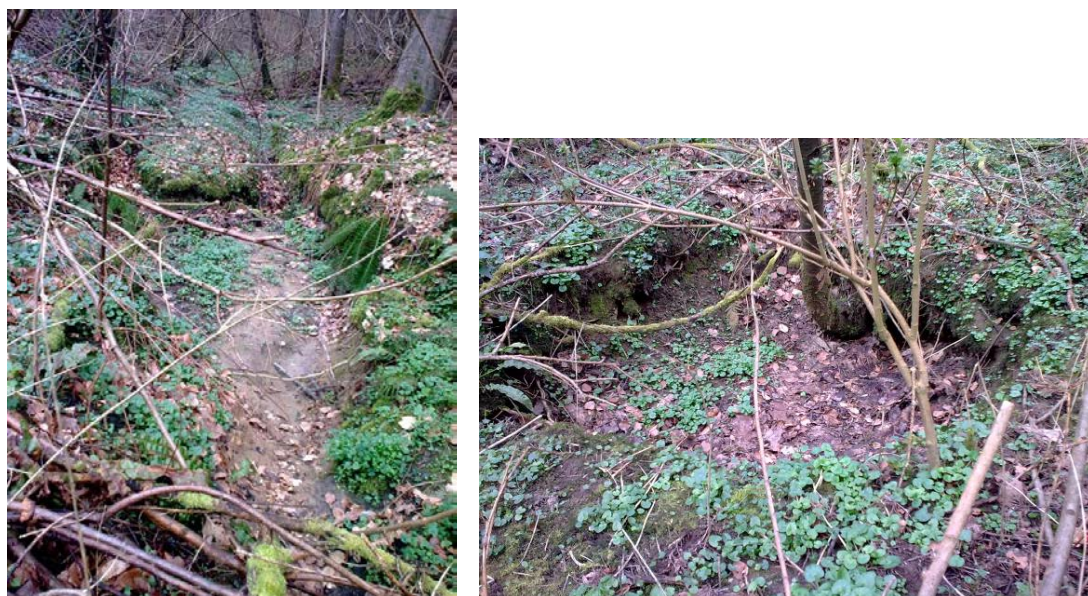
Photo 29 et 30 : Ravine et zone d'effondrement – Côte de Clasville

Il n'a pas été identifié dans ce thalweg de points d'engouffrement précis. Toutefois, de nombreuses ravines sont visibles, sans cisaillement de la couche de limon jusqu'au socle de la craie.

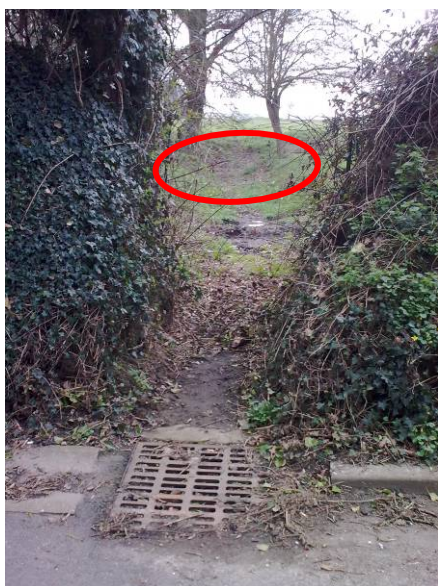
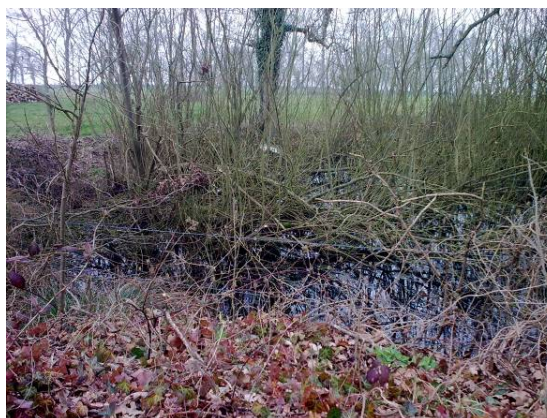
Photo 31 et 32 : Bétoire et mare d'infiltration du hameau d'Auzeville

Au hameau d'Auzeville, deux bétoires sont recensées. Le sous-bassin versant amont a une superficie de l'ordre de 0.65 km<sup>2</sup>. Il collecte à la fois les ruissellements agricoles et routiers du hameau.

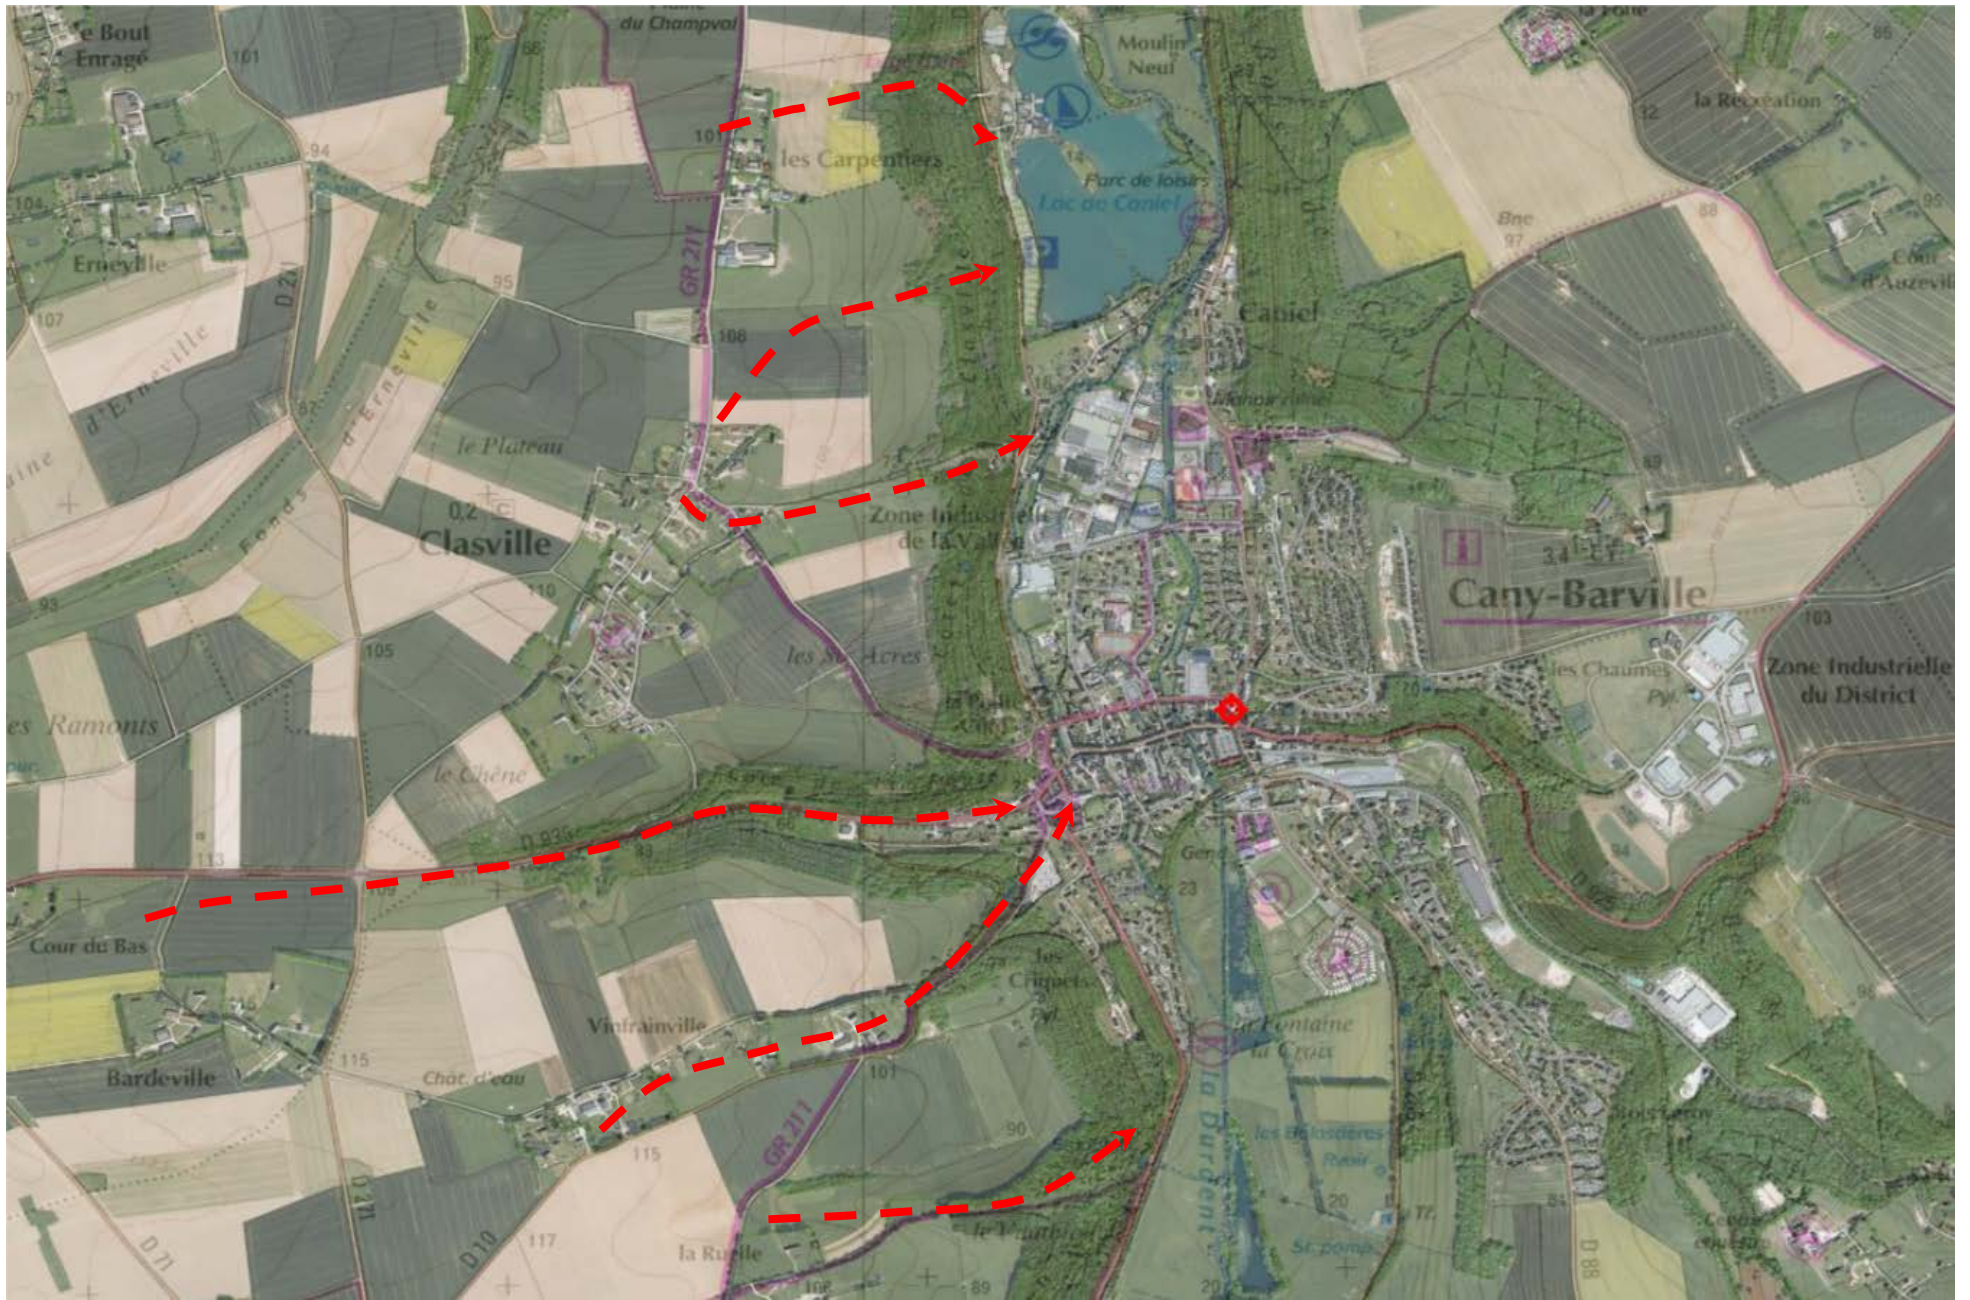
Carte 17 : Inventaire des apports de pollutions agricoles potentielles par ruissellement superficiel.

Les cartes page suivante précisent les sources potentielles de pollution recensées dans la zone d'influence définies lors de l'étude.

Il est recommandé au maître d'ouvrage de procéder à un contrôle de l'ensemble de ces points pour écarter tout risque de pollution du lac.
