# **PROFIL DE VULNERABILITE DES BAIGNADES DU PLAN D'EAU DE CHAMPS-SUR-MARNE REACTUALISATION**

***Version n°2 du 20/07/2023***

**I.D. EAUX**

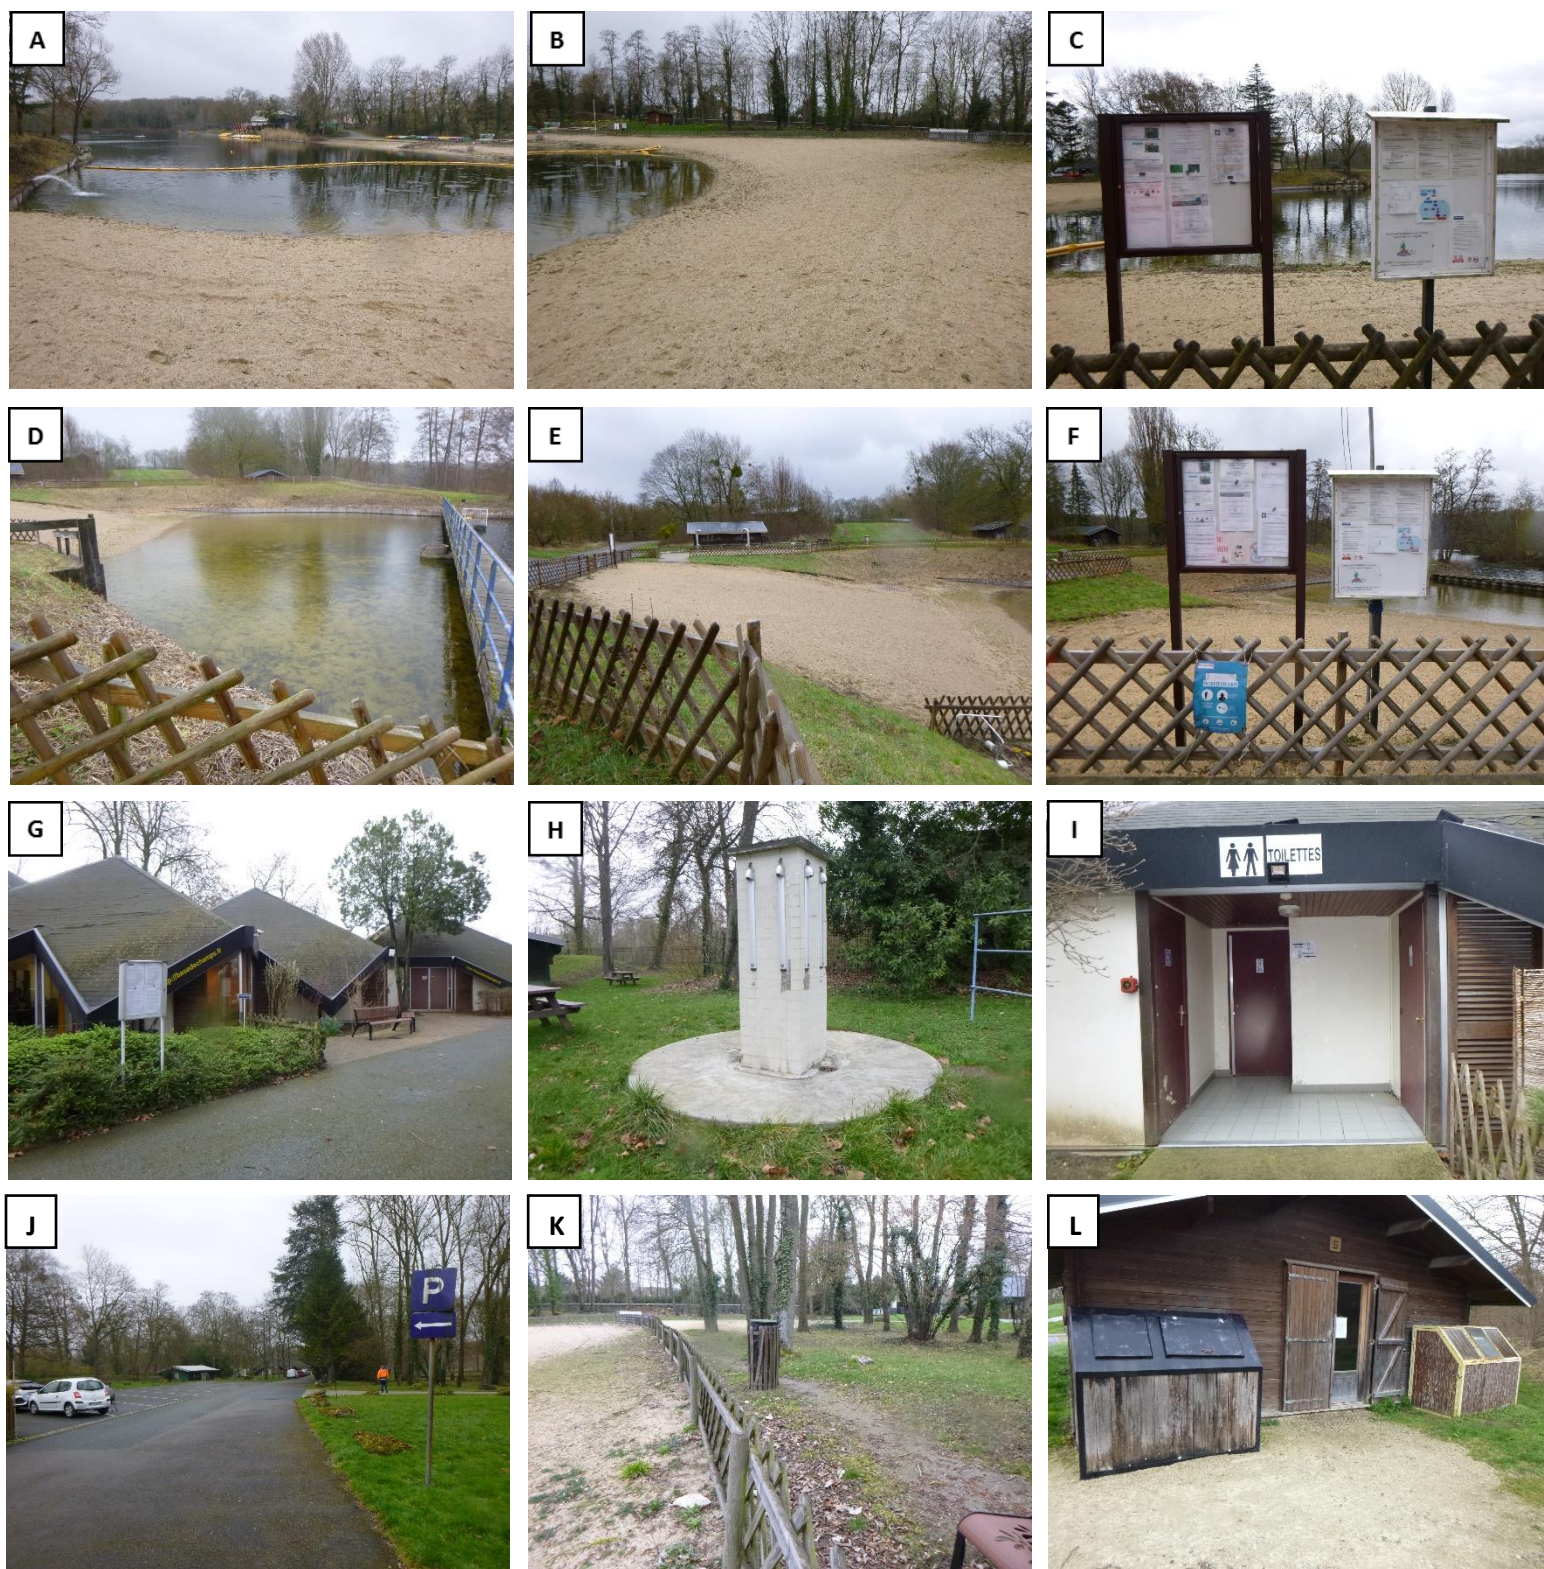
Photo 2 : (A) Grande baignade, (B) Plage de la Grande baignade, (C) Tableau d'affichage Grande baignade, (D) Petite baignade, (E) Plage de la Petite baignade, (F) Tableau d'affichage Petite baignade, (G) Accueil et poste de secours, (H) Douches, (I) Sanitaires, (J) Parking et chemin d'accès des secours, (K) Poubelles, (L) Blocs poubelles de tri

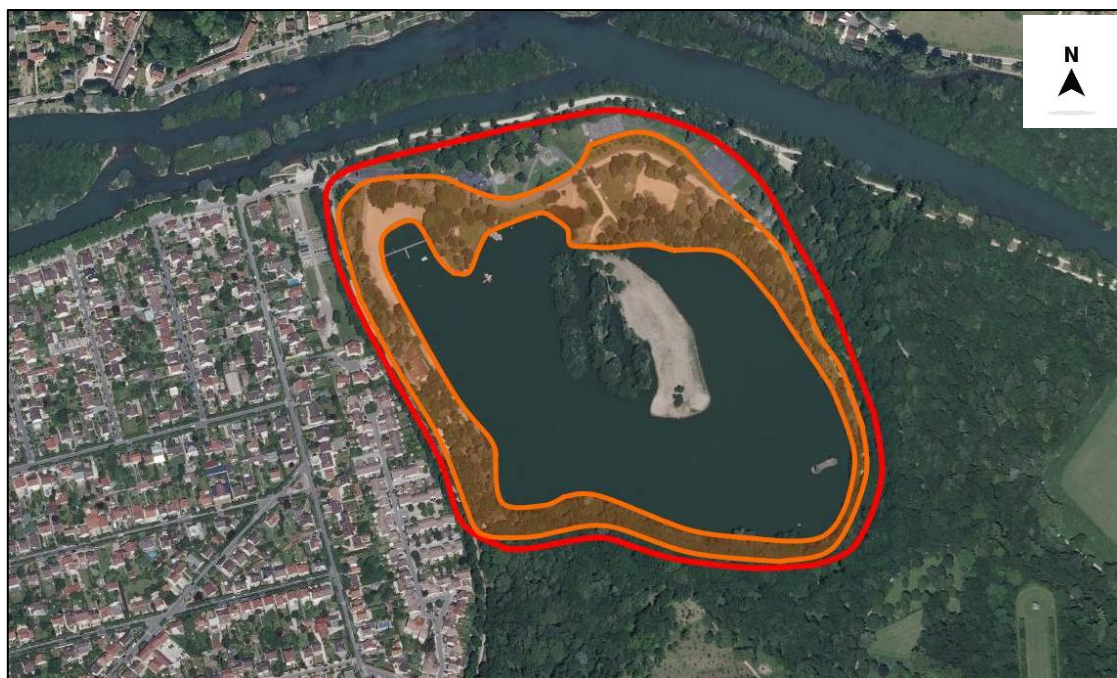
La zone d'écoulement surfacique direct au plan d'eau est présentée en orange sur la figure ci-dessous :

Figure 34 : Zone d'écoulement surfacique direct au plan d'eau (en orange) ; en rouge : limite de la base de loisirs

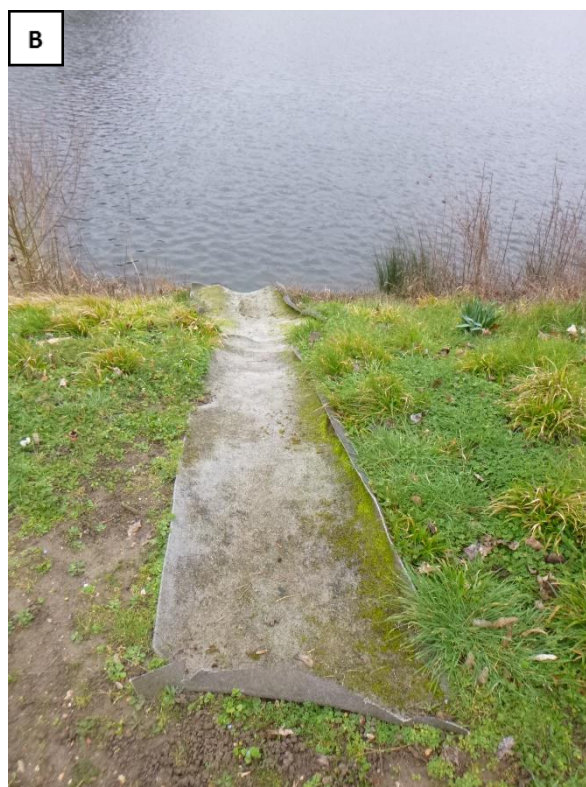
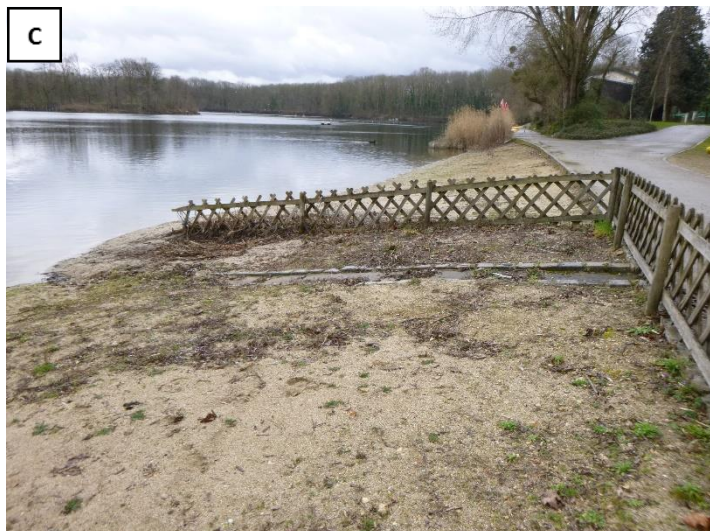
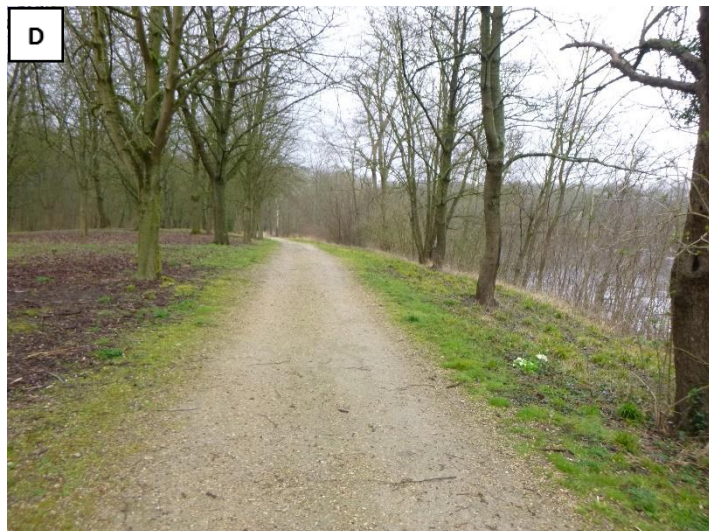
Photo 3 : (A) Grille d'évacuation inconnue, (B) Ruissellement direct chemin au nord, directement dans le lac, (C) Ruissellement direct route à l'extrémité nord-ouest, dans le lac, (D) Ruissellement direct berge est, directement dans le lac

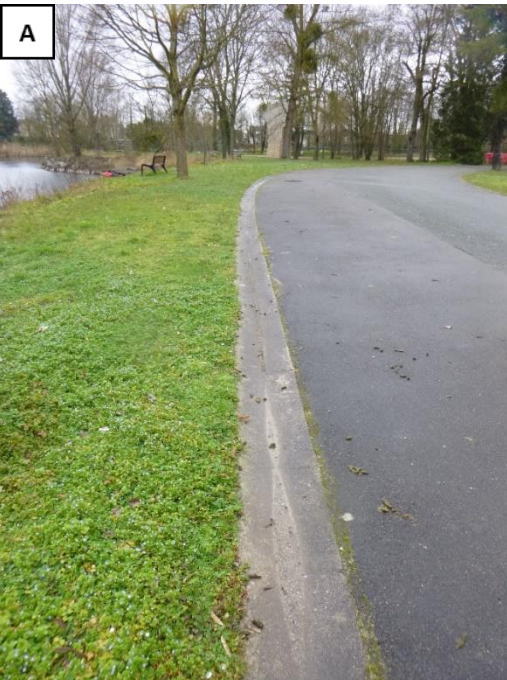
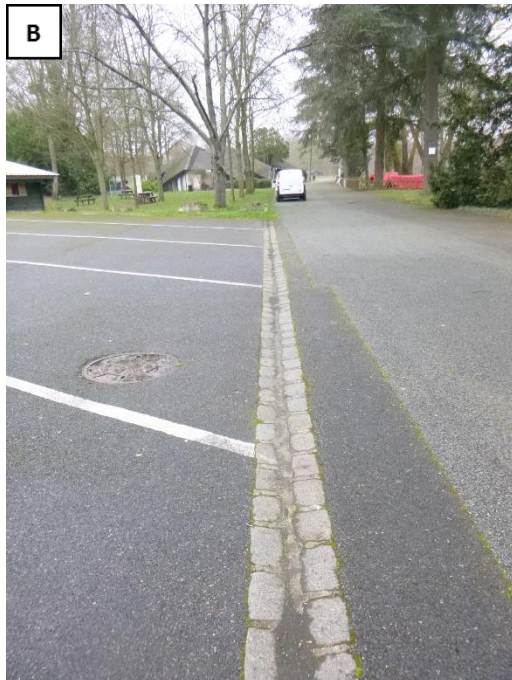
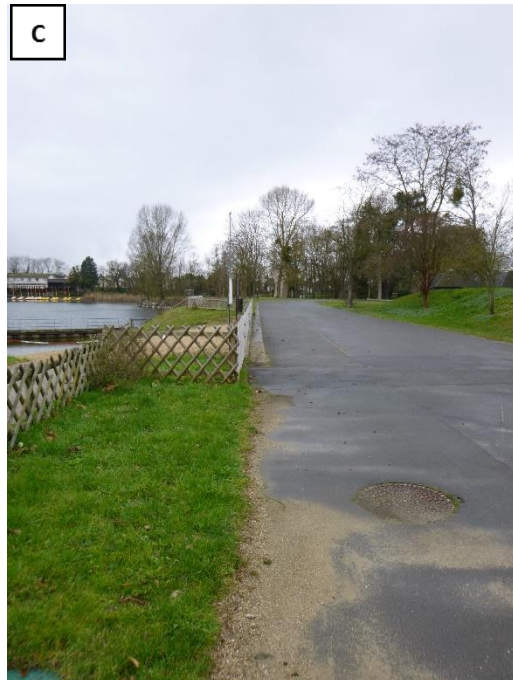
Photo 4 : (A), (B) et (C) Limite zone d'écoulement direct et eau canalisée au nord du plan d'eau, (D) Fossé typique retrouvé sur le site, (E) Récupération des eaux pluviales

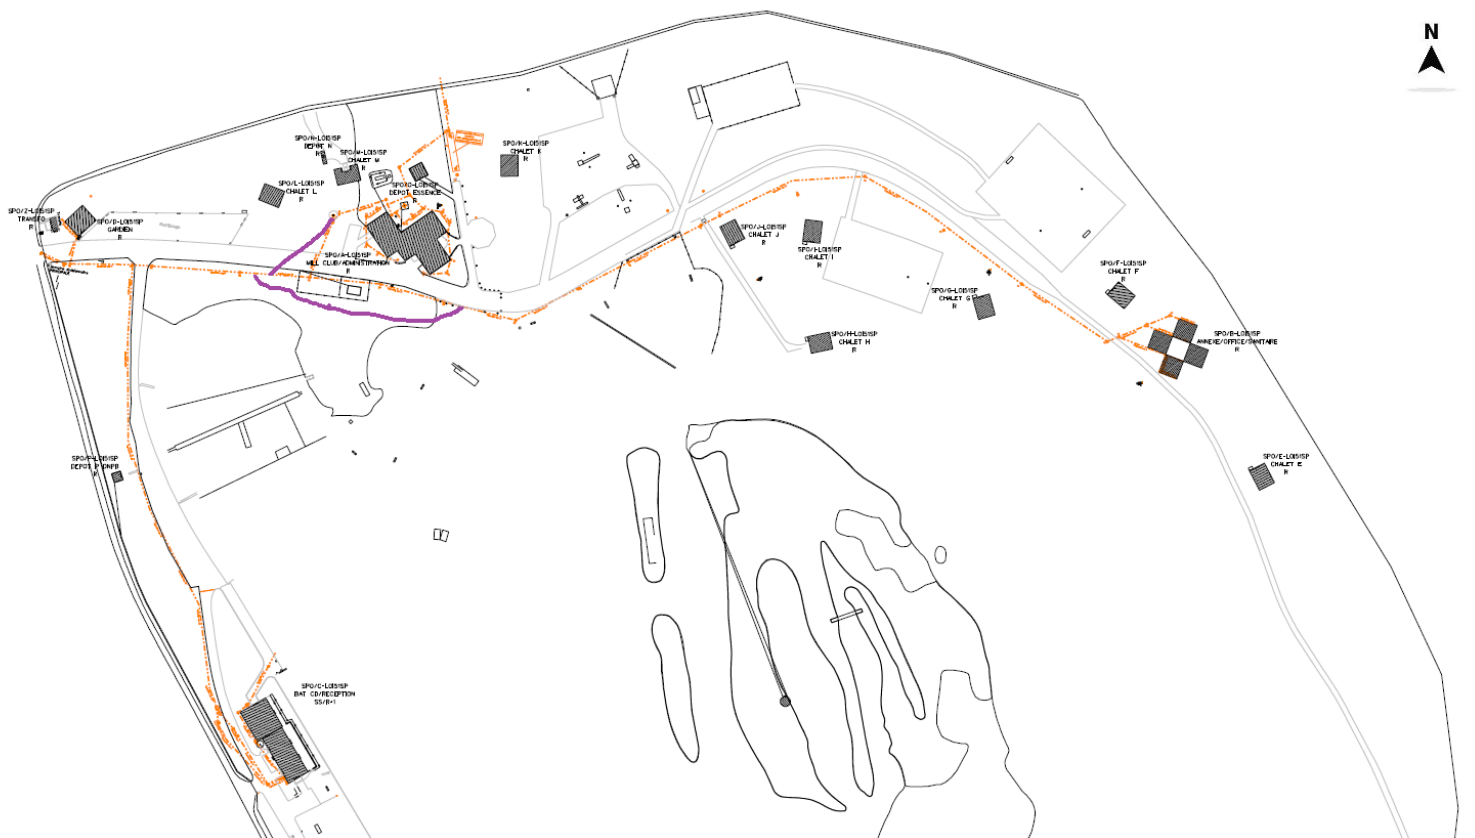
L'absence d'ANC (assainissement non collectif) est toujours d'actualité sur la zone d'étude. A priori, aucun rejet sauvage n'est également présent et susceptible d'impacter la qualité de l'eau du lac par infiltration.

Figure 36 : Réseau d'évacuation des eaux usées de la base de loisirs de Champs-sur-Marne

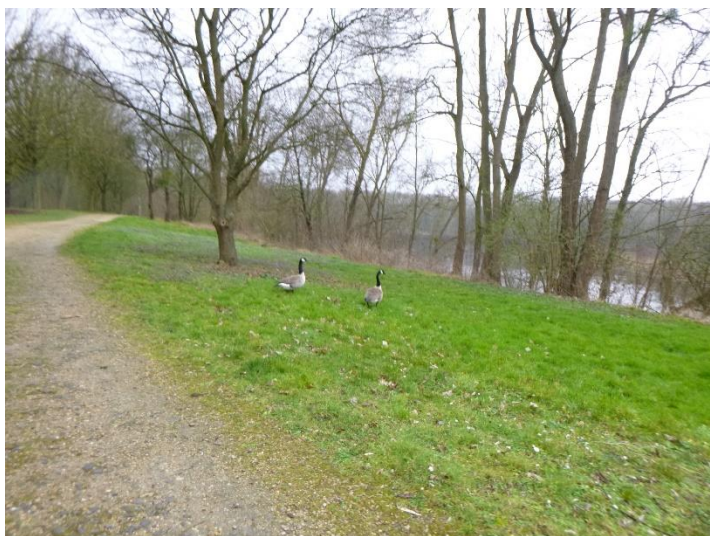
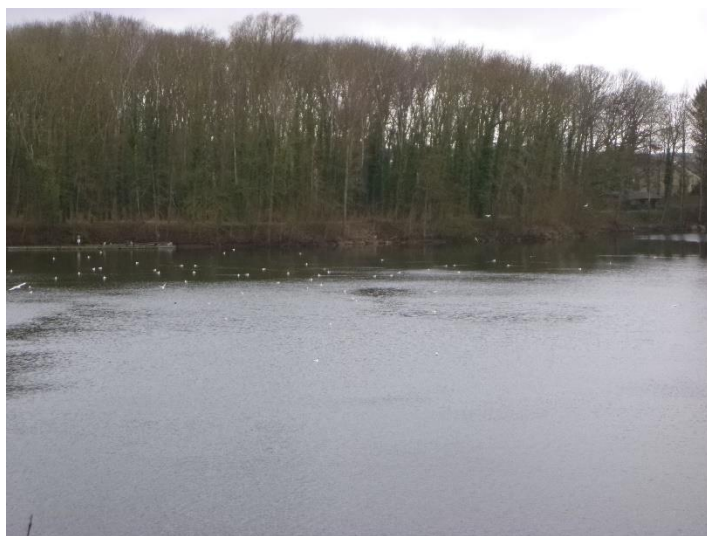
Comme déjà évoqué dans les précédentes études, l'avifaune est très abondante sur le plan d'eau de Champs-sur-Marne. Suite à la visite de terrain du 13 mars 2023, environ 420 oiseaux ont pu être dénombrés, dont 180 foulques, 10 cygnes, 210 mouettes, et 20 oies Bernache. De précédentes observations révèlent également la présence en abondance significative des espèces suivantes : hérons, cormorans, ou encore canards. On notera qu'une partie des espèces identifiées est ichtyophage, ce qui contribue à augmenter les apports en phosphore dans le plan d'eau par le biais de leurs déjections.

Photo 5 : Avifaune abondante sur le site d'étude

Afin d'éviter de limiter autant que possible la venue et la sédentarisation de l'avifaune, des panneaux d'interdiction de nourrissage des oiseaux aquatiques pourraient également être mis en place.

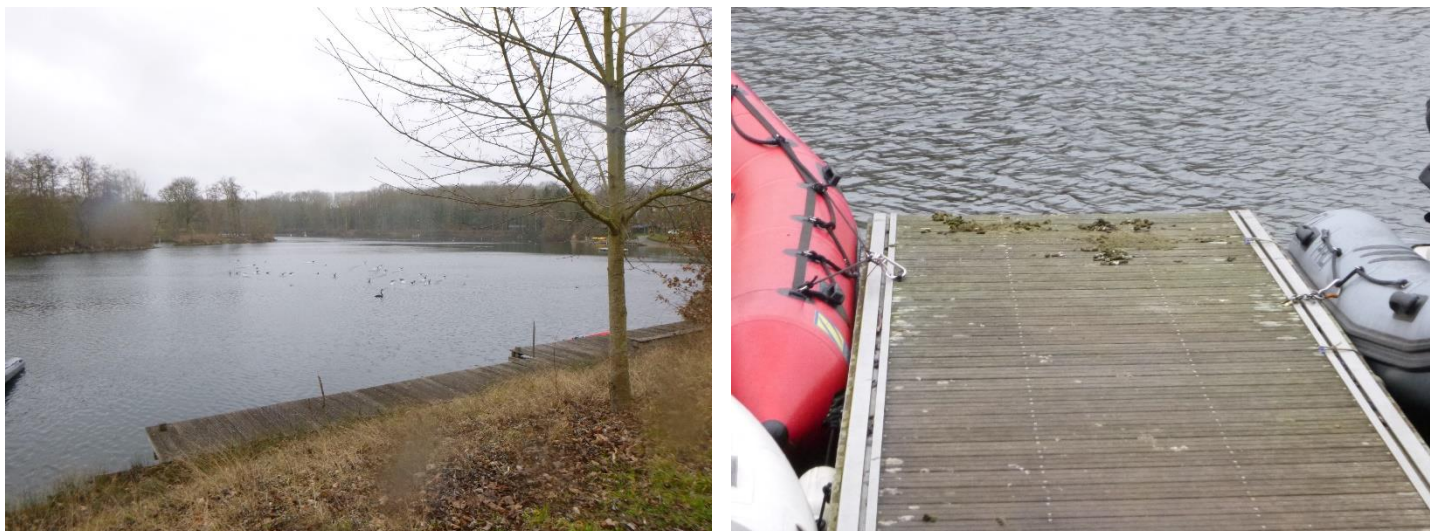
Photo 6 : Avifaune sur le plan d'eau et fientes sur le ponton

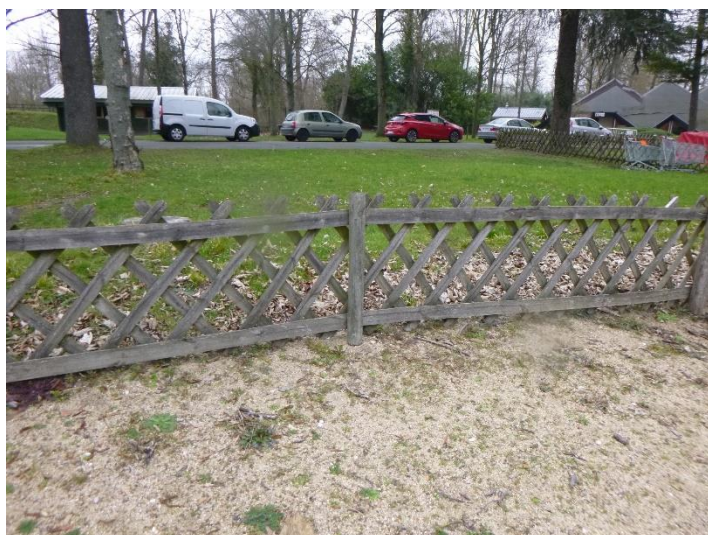
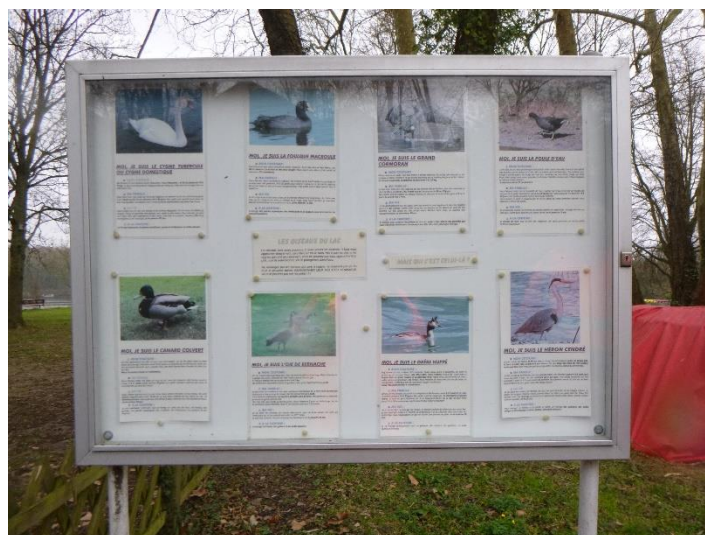
Photo 7 : Barrière fixe en zone de baignade et panneau informatif sur l'avifaune

Comme déjà évoqué, un effaroucheur à gaz a également été positionné en 2019, son but étant d'éloigner l'avifaune.

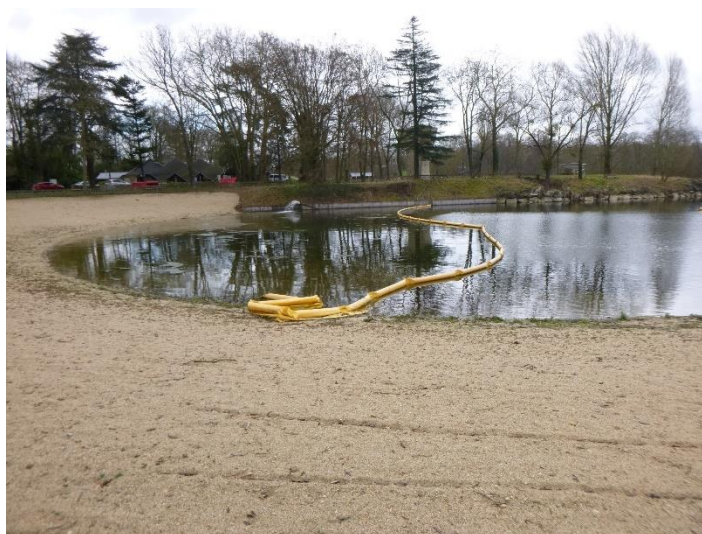
*Photo 8 : Barrage flottant en zone de Grande baignade*

Cette option permet de plus de faire obstacle à l'accumulation de macrodéchets flottants ou de débris végétaux.
