# Étude de profil de baignade et activités aquatiques de la base de loisirs de Vaires Torcy

## Phase 1 : État des lieux

**SAFEGE**  
*Ingénieurs Conseils*

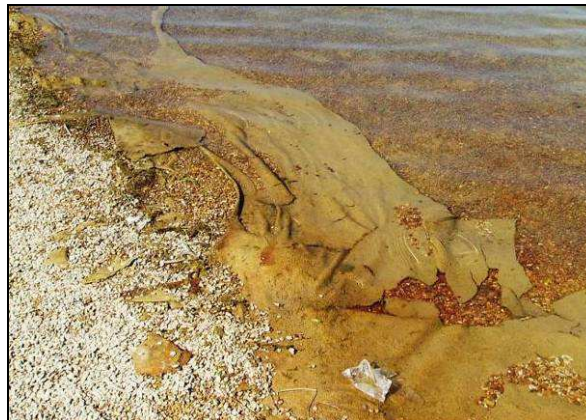
**Photo 1 : Géotextile apparent sur la plage du plan d'eau de Torcy**

Du sable a été ajouté une seule fois en 10 ans. Par endroit le géotextile apparaît et est abîmé. En 2012, du sable a été ajouté dans le cadre des nouveaux aménagements de la baignade. D'une façon générale, du sable est ajouté uniquement lorsqu'il commence à en manquer.

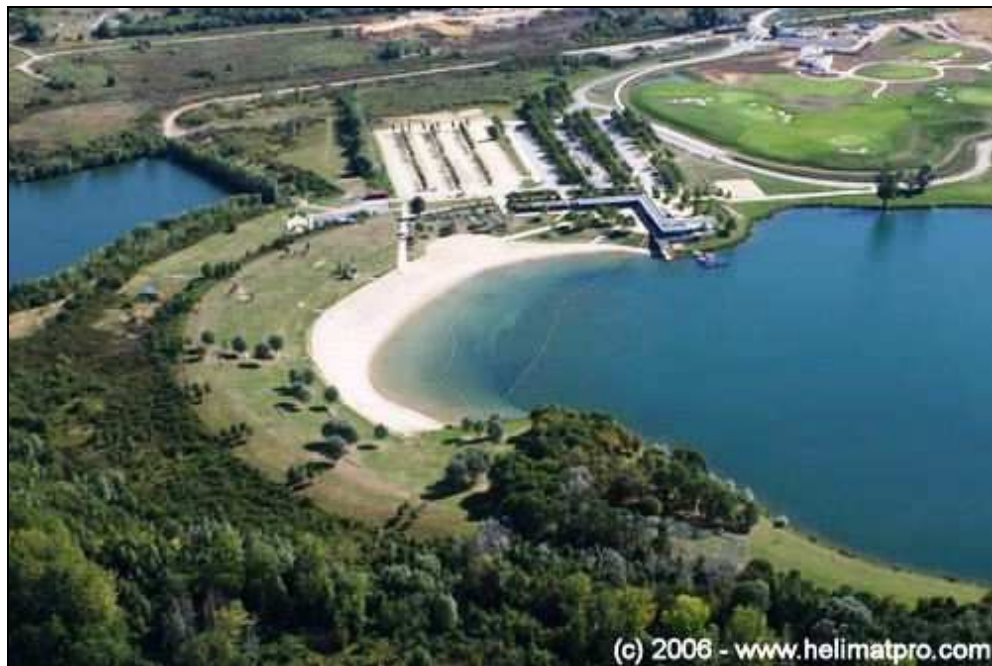
**Photo 3 : Photographie aérienne de la zone de baignade de Torcy**

La baignade est compartimentée en deux zones, l'une de 80 cm de profondeur et l'autre de 2 m. Des lignes d'eau marquent la séparation.

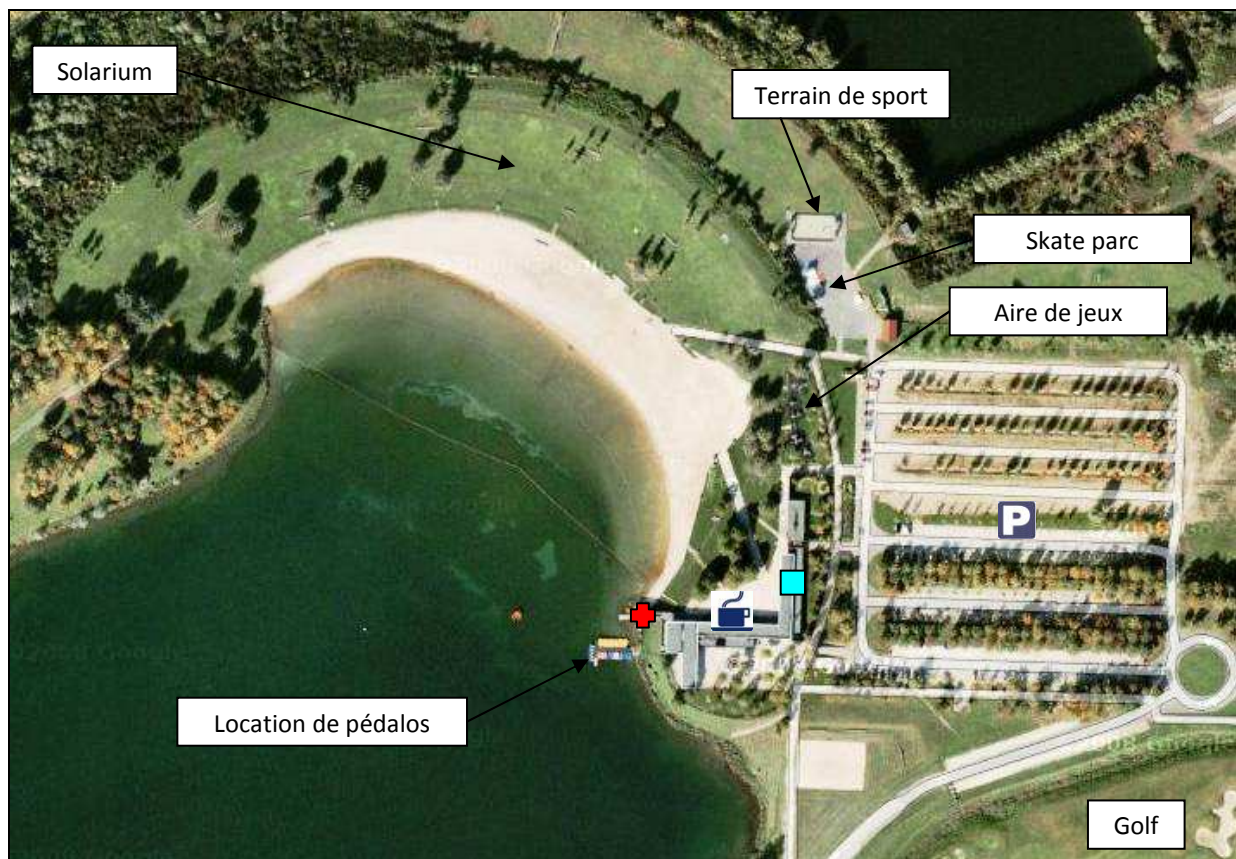
Figure 5 : Localisation des installations sur la zone de baignade de la base de Torcy

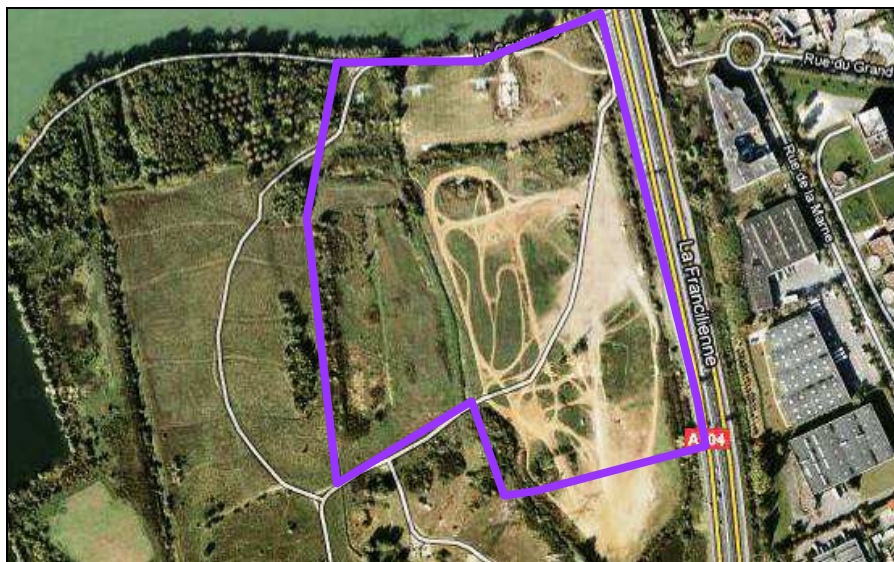
Photo 8 : « Zone industrielle ou commerciale » de la zone d'étude générale

Il est à préciser cependant que la zone dite « commerciale ou industrielle » incluse dans la zone d'étude générale n'est pas bâtie. D'après les photographies aériennes (voir ci-après), elle n'est en aucun cas une zone urbaine ou une zone imperméabilisée, en effet, après renseignement, c'est un terrain sauvage de moto cross.

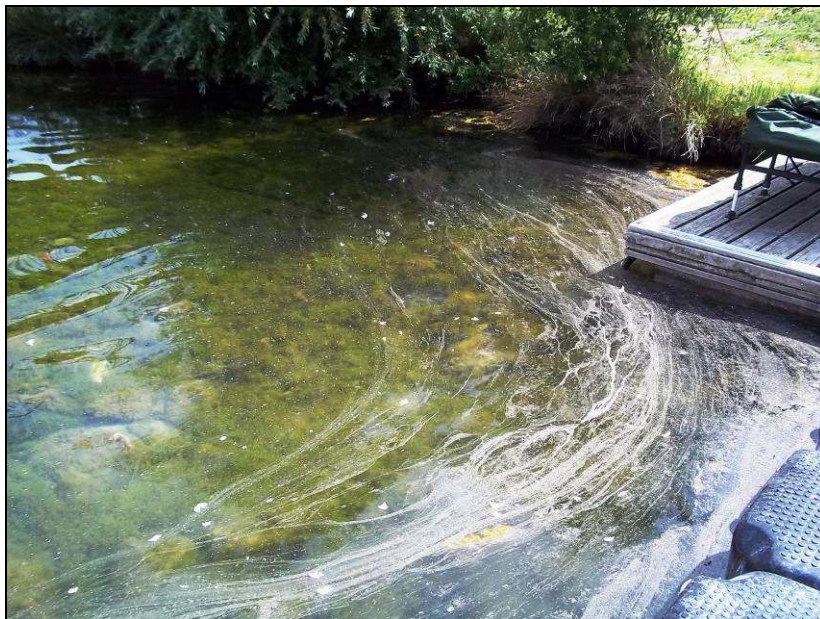
Photo 9 : Pollution observée sur le plan d'eau de Torcy (20/05/2011)

Cependant, les gestionnaires du plan d'eau disent avoir observé à plusieurs reprises des taches d'huiles à la surface du plan d'eau. Il convient d'être prudent en la matière. En effet, si lors de nos visites en juin et juillet 2011, nous avons également pu observer des pollutions flottantes, il ne s'agissait à priori pas de pollutions de types carburant / huile, mais plus probablement de pollen. Rien à ce stade ne permet donc de conclure définitivement. S'il y a des hydrocarbures flottants, ils ne semblent pas être présents en période estivale.

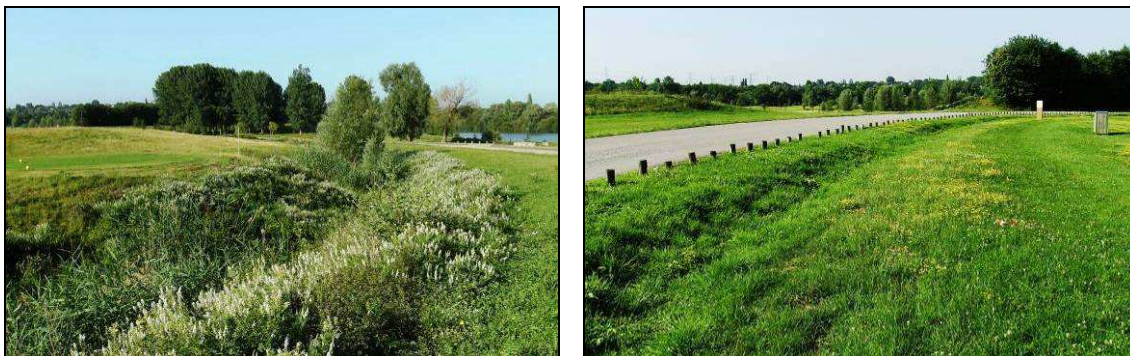
Une partie des eaux pluviales situées dans la zone d'étude locale de la base de loisirs est dirigée vers des noues telles que sur la photo ci-après ; une partie est dirigée vers le plan d'eau.

Photo 11 : Exemple de noues enherbées présentes sur la zone d'étude locale.

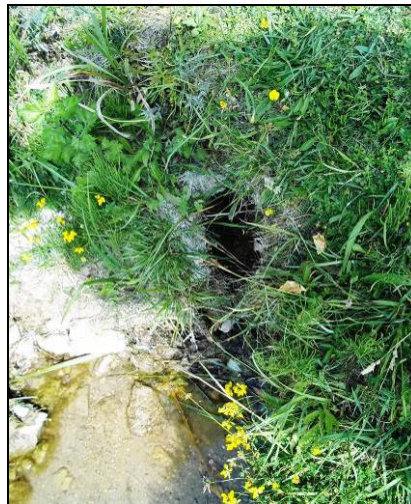
**Photo 12 : Présence de terriers de ragondins sur les berges du plan d'eau de Torcy – juillet 2011**

Des ragondins seraient présents au niveau des zones humides du golf. De plus, lors des visites de terrain, des traces de ragondin ont en effet été observées sur la base et plus particulièrement des terriers et galeries dans les berges.

A priori les ragondins sont situés loin de la plage, car il n'y a pas de talus à proximité de celle-ci donc pas de terriers proches et la plage est dégagée. Ils seraient plus à l'ouest ou à proximité de l'île.

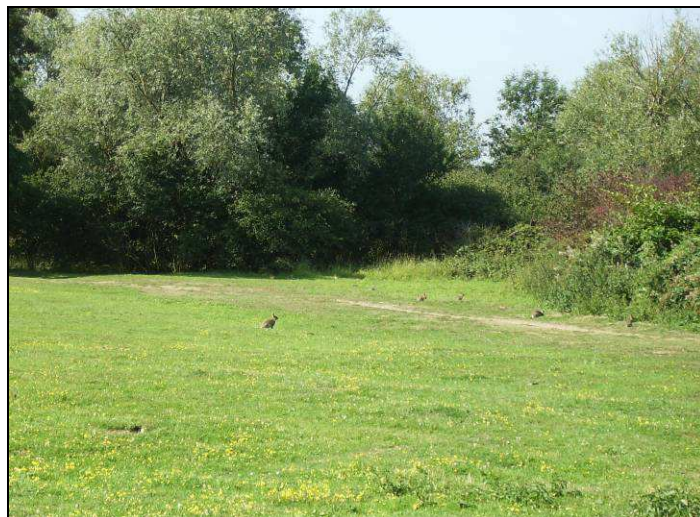
**Photo 13 : Lapin présents sur la base de Torcy**

Il y a également de nombreux lapins sur le site. La présence de Lapins de Garenne en grand nombre pose problème pour la stabilisation de certains talus et ouvrages, en plus du surpâturage des formations végétales spontanées ou plantées.

Une convention a été établie avec l'association locale de chasseurs pour la gestion de la population de lapins : ils chassent à la carabine et par furetage 1 dimanche / mois.

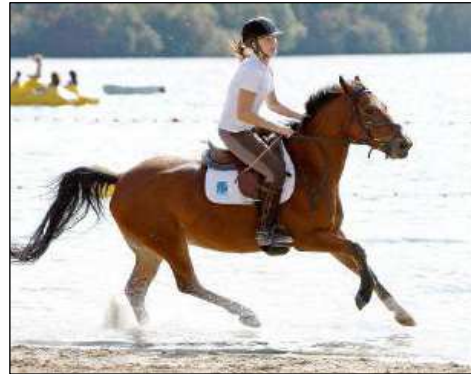
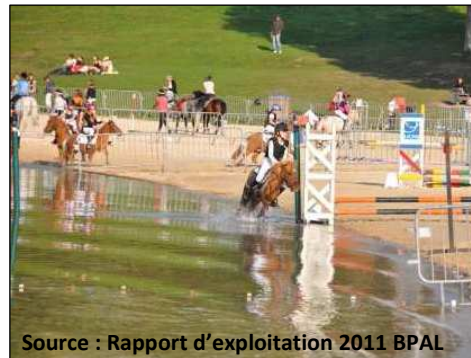
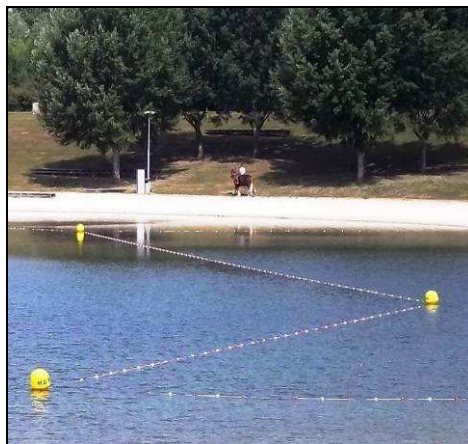
Photo 14 : Présence d'un cheval sur la plage de la zone de baignade de Torcy (photo : SAFEGE, juillet 2011)

Les crottins du centre équestre sont stockés dans une fumière située sur le terrain du poney club : le poney club est en contrat avec un agriculteur qui fournit la paille et vide régulièrement la fumière.

De plus, un ramasse quotidien des crottins est appliqué sur l'ensemble de la base.

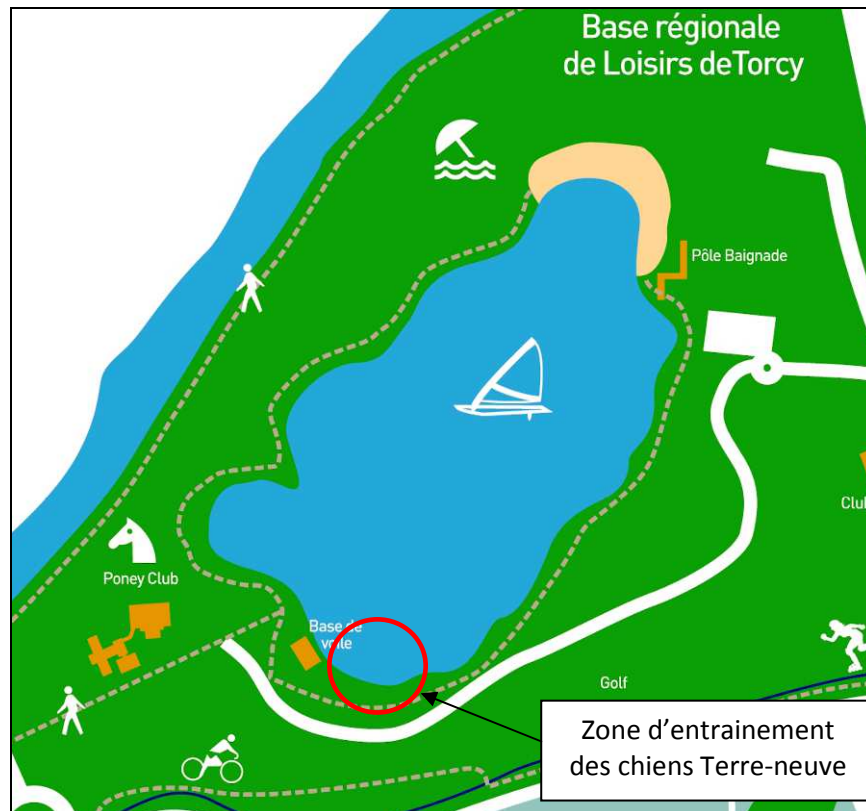
Figure 27 : Localisation des activités d'entrainement des chiens Terre-neuve

Les entrainements ont lieux au sud du plan d'eau (cf. figure ci-après) :

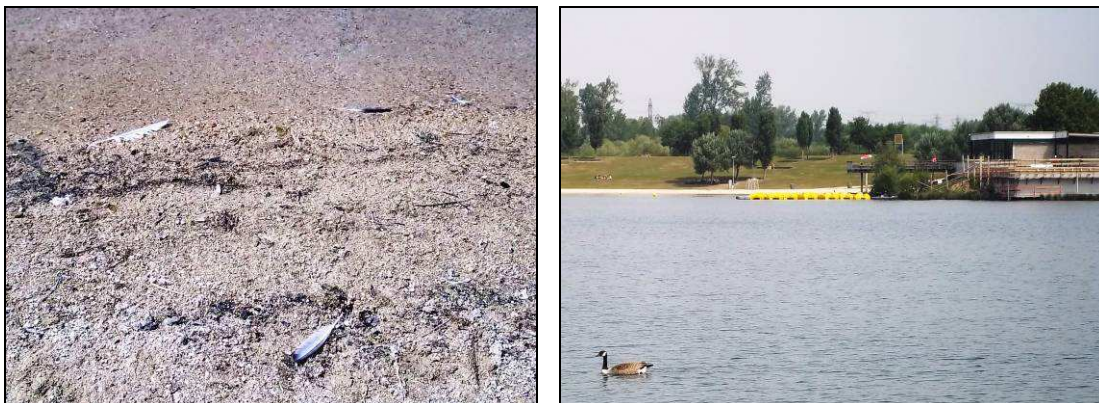
**Photo 16 : Présence de laissés d'oiseaux sur la plage de Torcy, juillet 2011**

Des problèmes de pollution de l'eau et des plages sont relevés sur cette base et sont imputés en partie à la présence en nombre important d'oies bernaches du Canada.

Le gestionnaire de la base indique la présence d'oies bernaches (entre 15 et 30) dans la zone de baignade dans la matinée. Leur présence est observée depuis 5/6 ans. Aucun système de lutte contre les oies bernaches n'a été mise en place pour le moment sur la base.

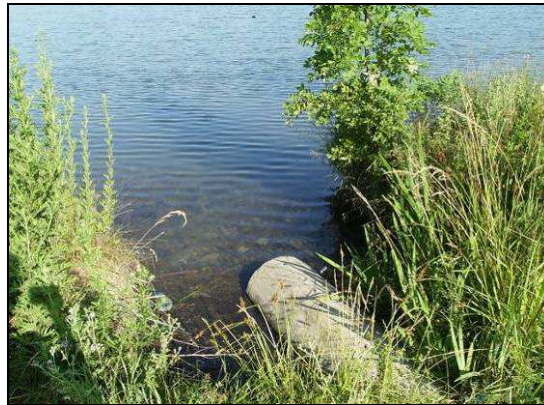
Photo 17 : Buse dont l'exutoire est le plan d'eau

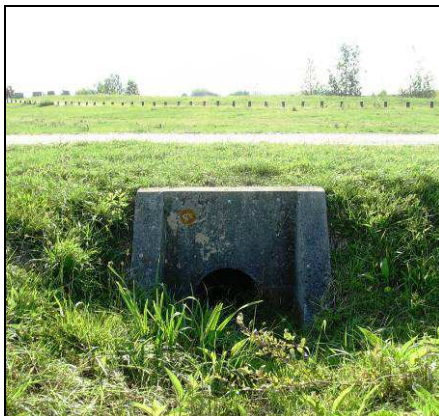
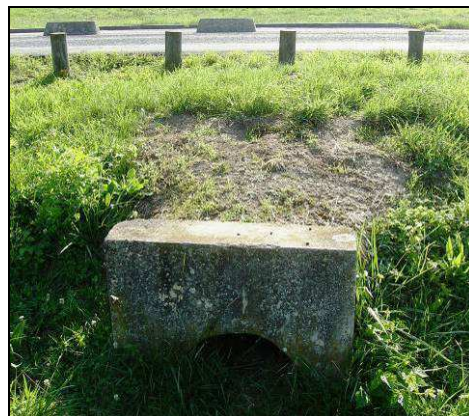
- Deux buses un peu plus au sud de la première dont le rejet est sur une surface enherbée, à proximité du plan d'eau. Ces buses semblent collecter les eaux pluviales de ruissellement pour leur faire traverser le chemin vers un bassin d'infiltration enherbé. Les eaux de ruissellement ne doivent atteindre le plan qu'en de très rares occasions (évènement pluvieux très important)

Photo 18 : Buses à l'est du plan d'eau débouchent sur un bassin d'infiltration enherbé

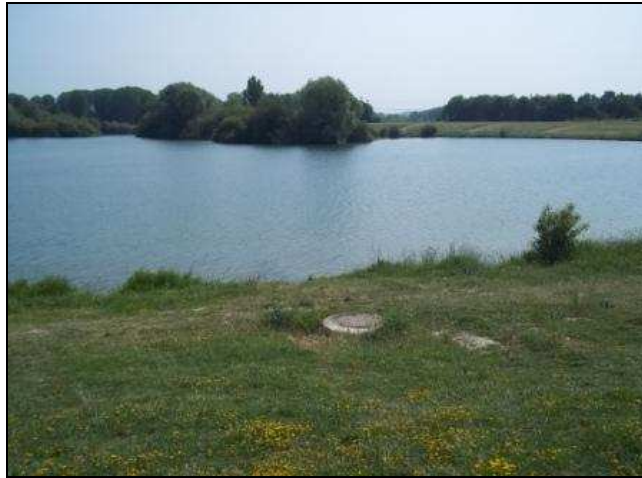
**Photo 19 : Passage d'une canalisation au Sud du plan d'eau**

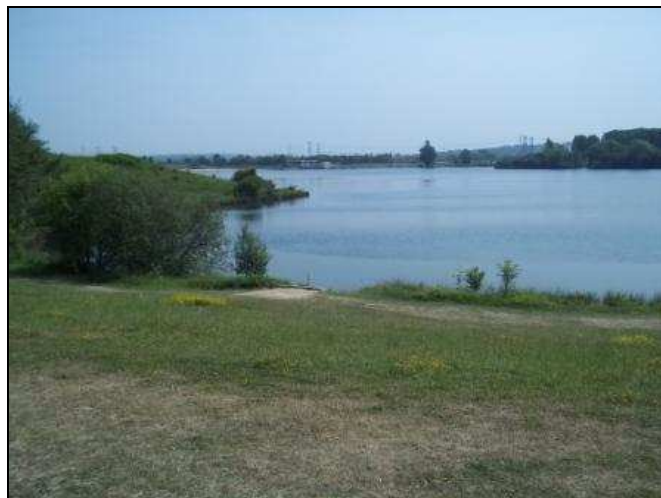
**Photo 20 : Buses au Sud Ouest du plan d'eau**

- L'exutoire vers la Marne muni d'une vanne est situé au Sud Ouest du plan d'eau

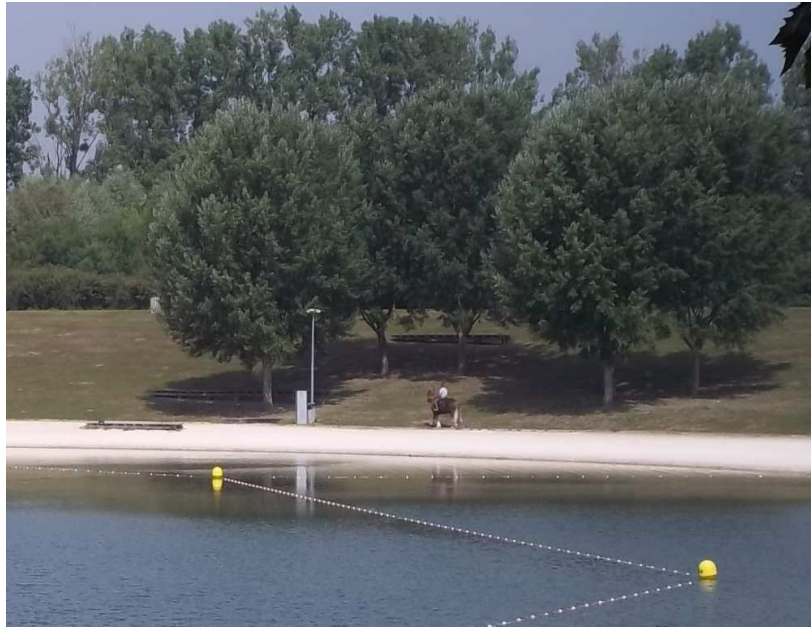
- Qu'il y a des flux contaminants provenant potentiellement des oiseaux aquatiques, et ces flux concernent notamment la baignade, ce qui les rends plus critiques ;
- Qu'il y a des flux contaminants provenant des chevaux, et ces flux sont potentiellement émis sur le pourtour du plan d'eau. L'accès des chevaux à la plage pose plus spécifiquement problème et est interdit, mais il faudra travailler avec le centre équestre pour faire respecter cette interdiction (voir photo ci après).

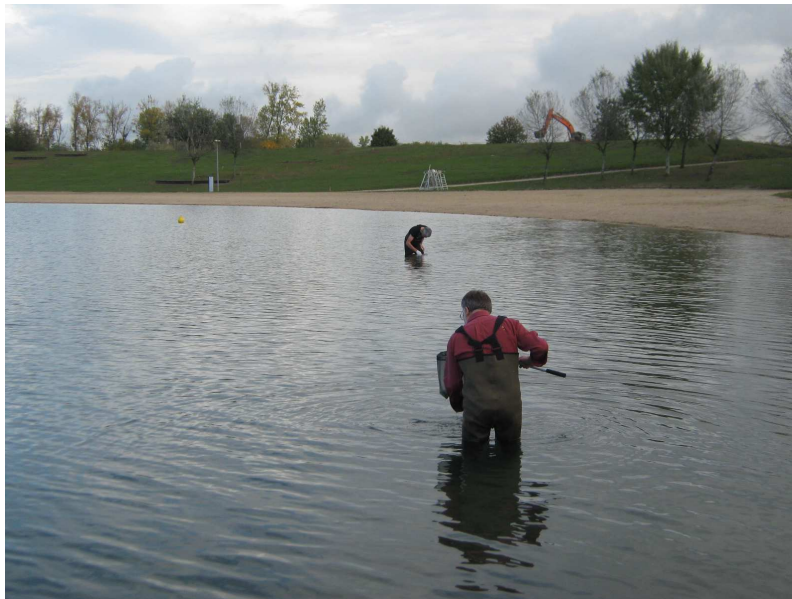
Figure 14 : Campagne de recherche de cercaire (octobre 2011)

- Afin d'y voir plus clair sur la présence ou pas de cercaires, un suivi spécifique a été réalisé en octobre 2011. Trois sites ont alors été auscultés : dans la

zone de baignade, à proximité de la base de loisir (ponton), et au sud du plan d'eau (secteur où est supposé être intervenu un épisode de cercaires). Malheureusement la météo était trop froide et rien de notable n'a été mis en évidence (avec notamment un faible nombre de mollusques trouvés). Suite à cette campagne, une seconde sortie a été programmée, cette fois en juin 2012. La prospection a également concerné la zone de baignade (E1) mais aussi le secteur sud (E2).

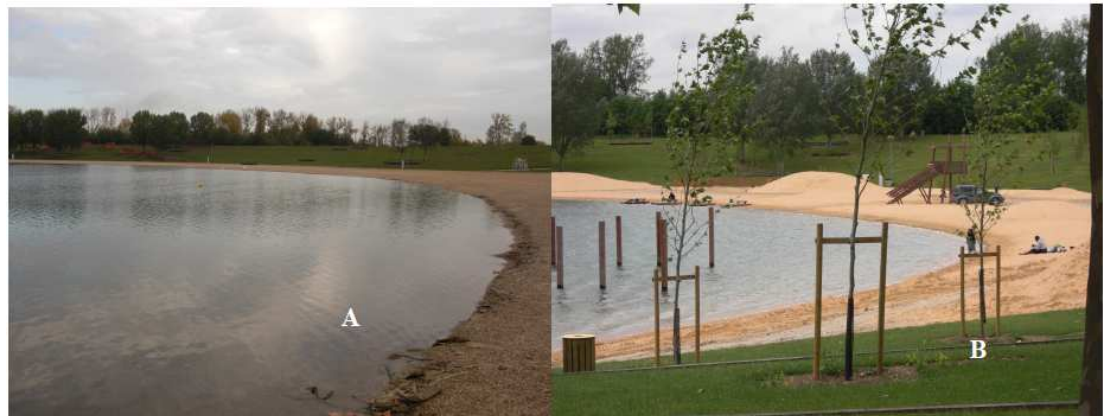
Site E1 - Plage de Torcy : A = octobre 2011 ; B = juin 2012

- Malheureusement, la météo n'était pas favorable (le printemps a été froid et pluvieux). Par ailleurs, en juin lors de la visite, le site était fortement perturbé par l'exécution de travaux au niveau de la baignade. En effet, toute la zone de baignade a été refaite entre les deux campagnes de mesures, ce qui a conduit à une refonte du fond, et cela était de nature à biaiser l'analyse.

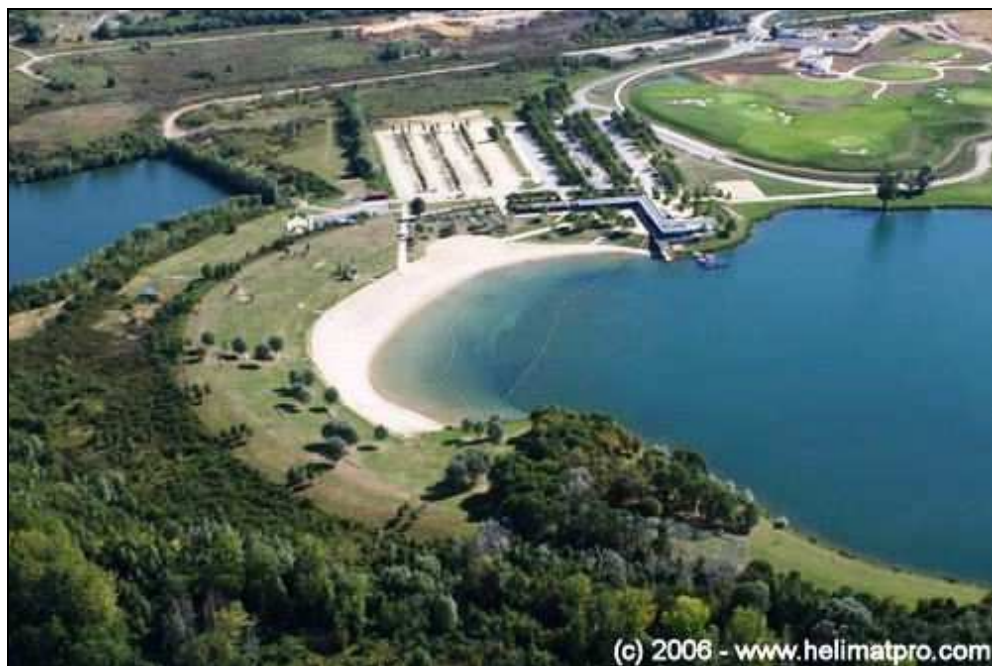
Photo 1 : Plan d'eau et zone de baignade de la BPAL de Torcy

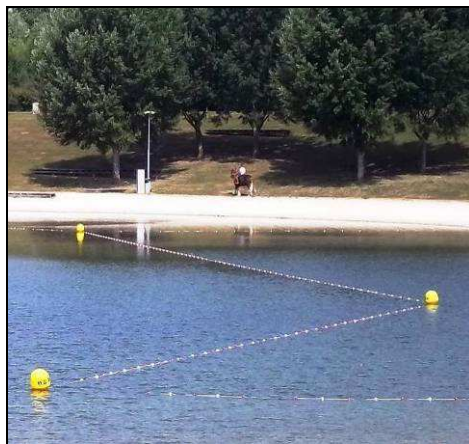
- Il n'y a pas d'interdiction de nourrir les oiseaux aquatiques, ce qui est source d'attraction des canards, oies, et cygnes, qui constituent une source de contamination de la zone de baignade ;
- Le ramassage des déchets étant effectué le matin, les macro déchets peuvent être présents la nuit sur la plage, ce qui est la aussi source d'attractivité des animaux, notamment des oiseaux, et donc source de contamination de la plage ;
- Les chevaux sont interdits sur les plages, mais ils peuvent faire le tour du plan d'eau et peuvent donc passer derrière la plage. C'est un facteur de contamination de la plage et du plan d'eau en général ;

**Photo 3 : Présence d'un cheval sur la plage de la zone de baignade de Torcy (photo : SAFEGE, juillet 2011)**

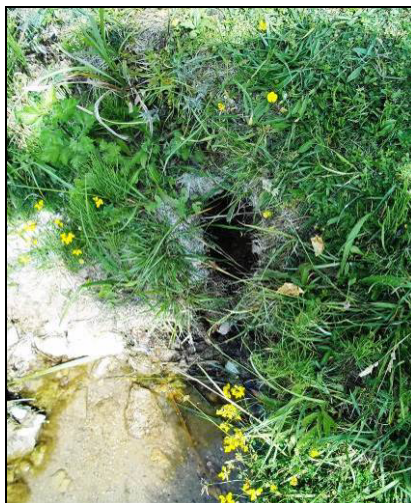
**Photo 4 : Présence de terriers de ragondins sur les berges du plan d'eau de Torcy en juillet 2011**

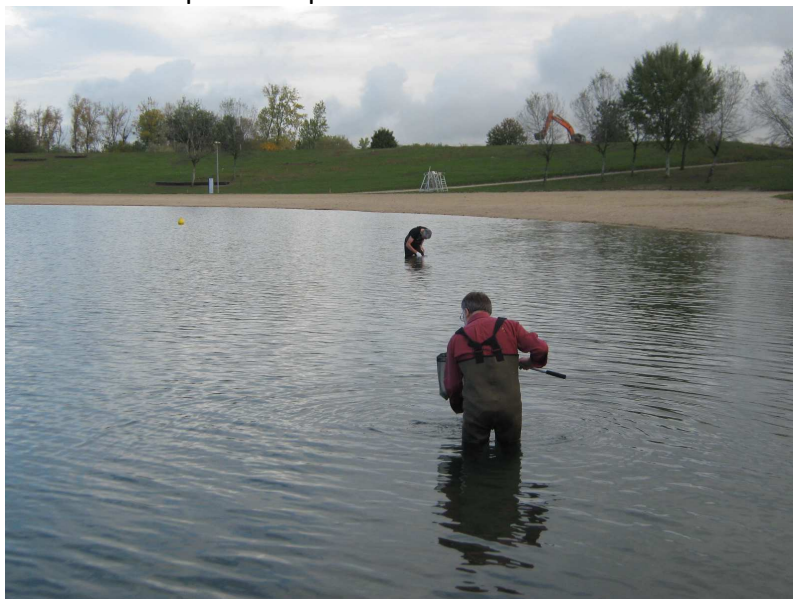
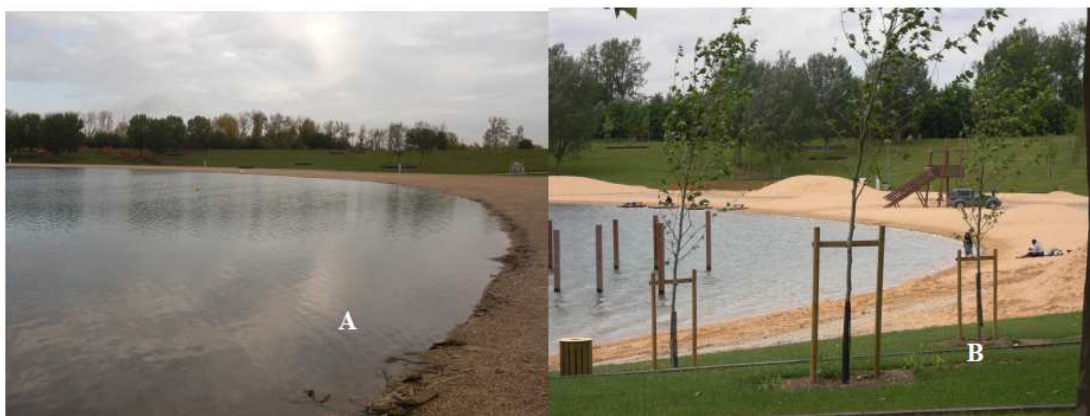
Figure 6 : Campagnes de recherche de cercaire (octobre 2011 et Juin 2012)

Les suivis réalisés en octobre 2011 et en Juin 2012 n'ont pas été concluant, mais ça ne veut pas dire qu'il n'y a pas de risque, d'autant que les conditions climatiques n'étaient pas favorables. Comme indiqué dans le rapport de phase 2, le risque existe, car il y a les oiseaux potentiellement porteurs (ceux ci viennent sur la plage), il peut y avoir les hôtes intermédiaires que sont notamment certains mollusques, le plan d'eau est peut profond dans la zone de baignade avec de la végétation aquatique à proximité, et la zone de baignade est plutôt dans une zone confinée au nord et sous le vent. Enfin, un événement suspect a été décrit en septembre 2011 qui pourrait correspondre à des cas de dermatites cercariennes chez des nageurs au sud du lac lors d'une compétition sportive.

Site E1 - Plage de Torcy : A = octobre 2011 ; B = juin 2012
