# **PROFIL DE BAIGNADE DU LAC DE LA NOUE NOTRE DAME GRANDE PAROISSE**

***Version n°2 du 20/12/2021***

**WAM PARK**

**I.D. EAUX**

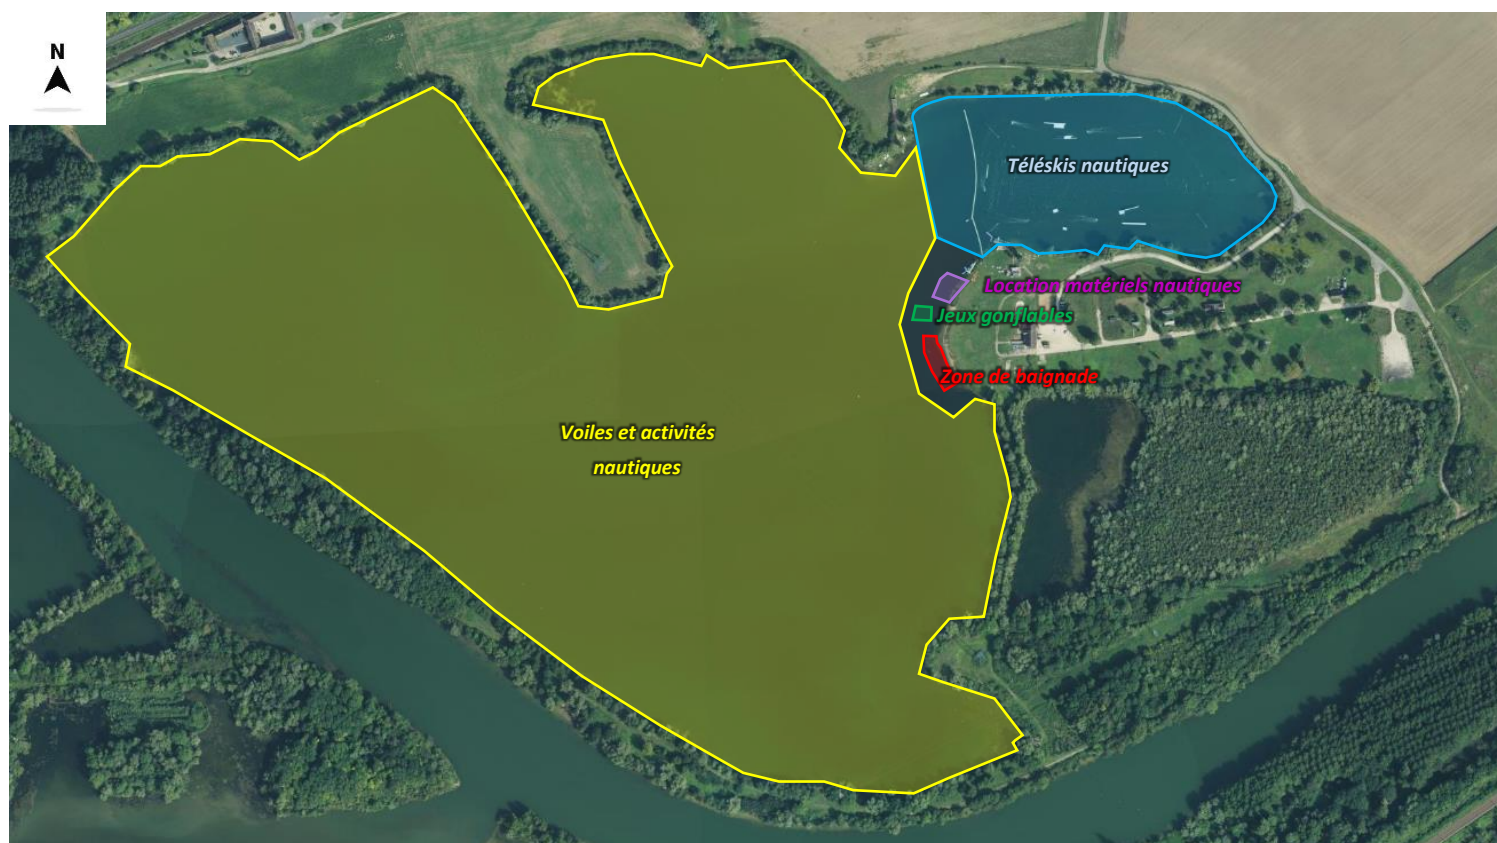
Figure 2: Localisation des activités nautiques pratiquées sur le plan d'eau de la Noue Notre Dame

Le site est accessible facilement et rapidement depuis un parking situé à l'Est du plan d'eau et actuellement en cours d'aménagement.

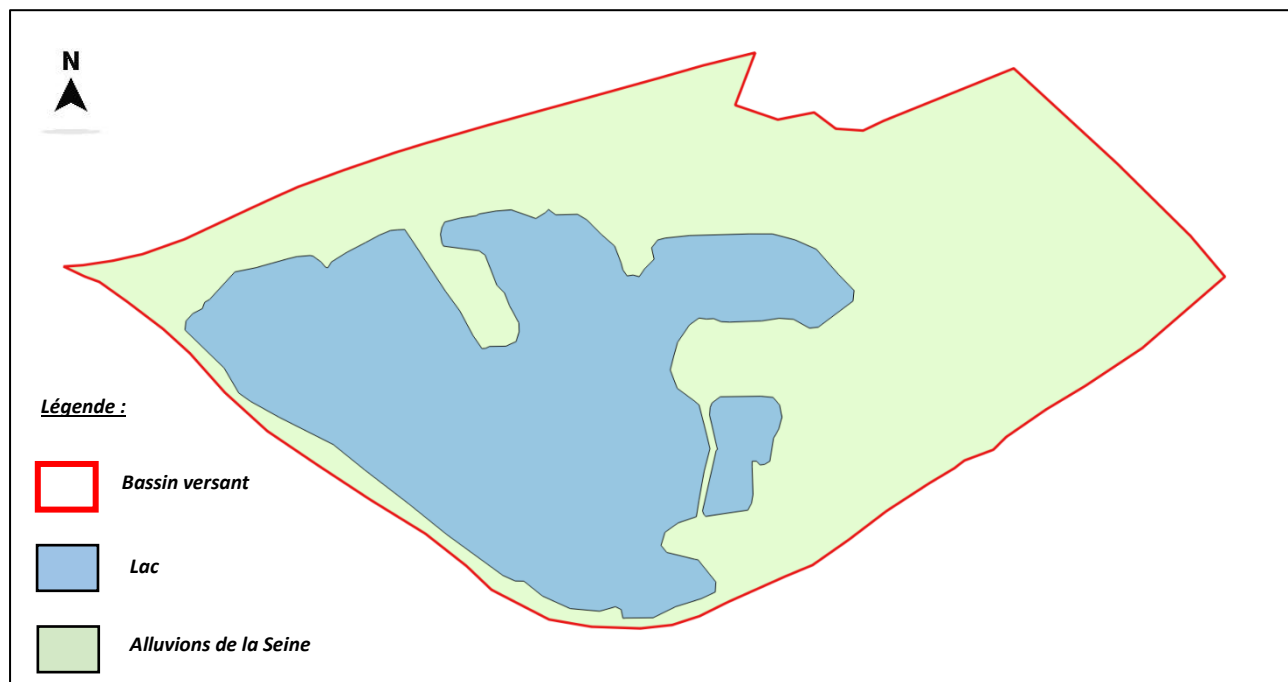
Figure 5: Contexte géologique du lac de la Noue Notre Dame

Le sol de la zone d'étude repose exclusivement sur des alluvions récentes (Fz) de la Seine : limons, argiles, sables, et tourbes. Ces débris sont déposés dans les vallées de l'ensemble des cours d'eau en France.

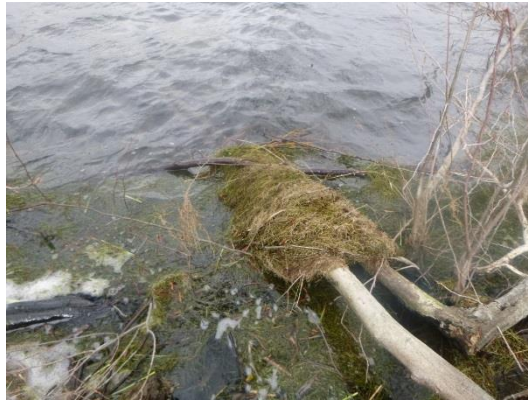
En ce qui concerne le lac de la Grande Paroisse, la présence de macrophytes est avérée. La visite de terrain du 17/03/2021 a relevé la présence de nombreuses accumulations de débris végétaux au niveau des berges de l'anse Est (espace télési nautique). Deux espèces ont été observées : *Elodea nuttallii*, qui est majoritaire, ainsi que *Ceratophyllum demersum*. Ces deux espèces sont caractéristiques d'un milieu eutrophe. Elles sont également considérées comme envahissantes notamment du fait de la production de fortes biomasses.

La zone de baignade ne présente pas de développement macrophytique. Le fond est recouvert de sables et de cailloux ce qui n'est pas favorable à l'implantation de ces végétaux.

**Hydrophytes arrachées amenées en  
berge : élodées et cératophylles**

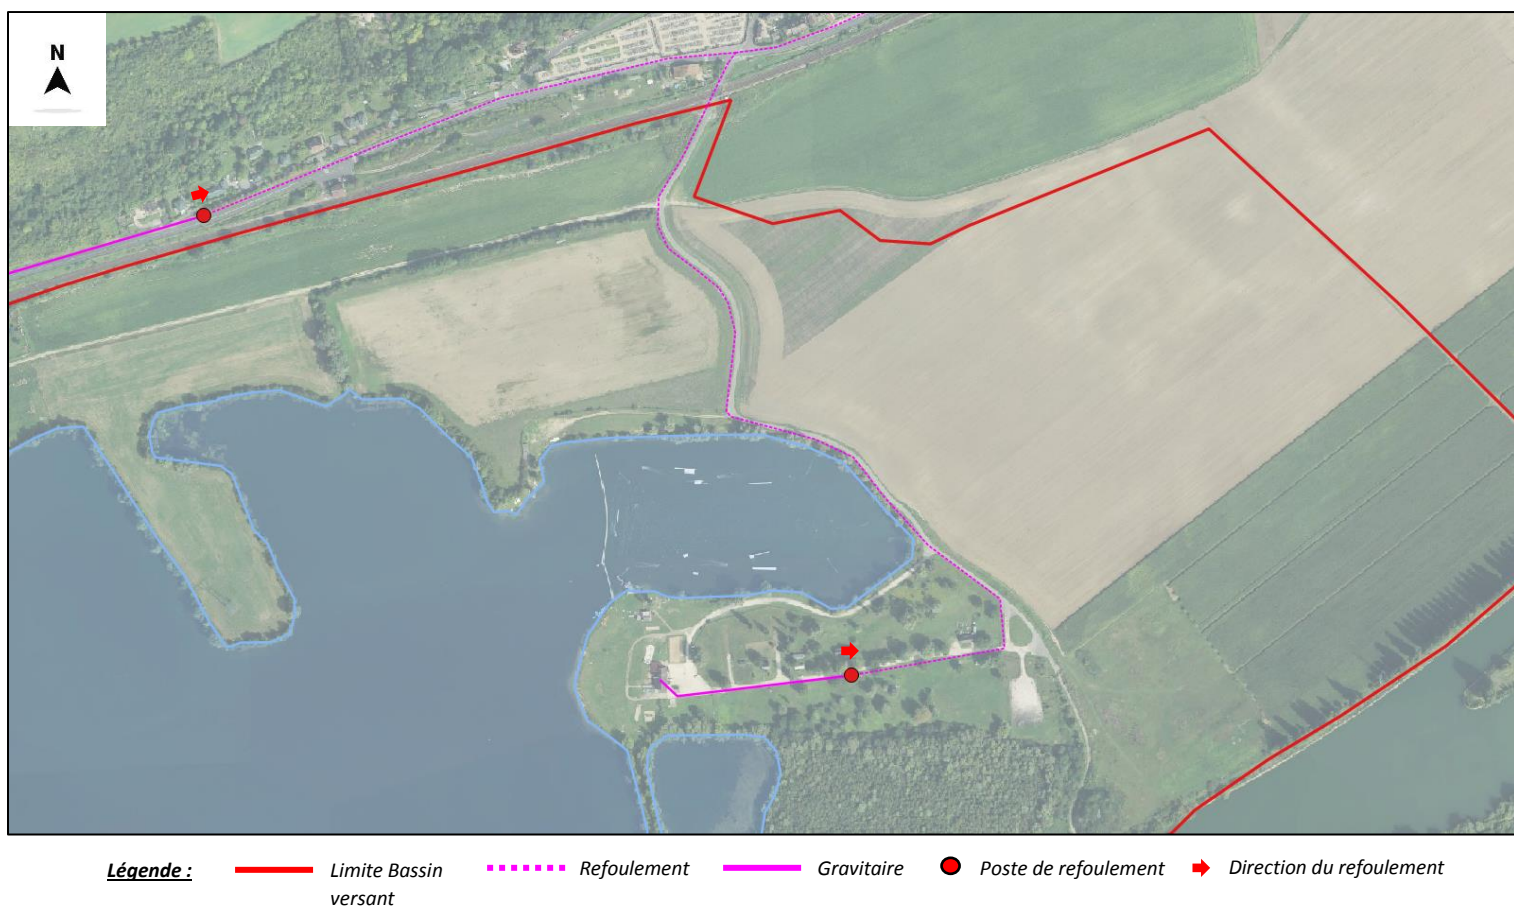
Figure 13: Réseau collectif au niveau du bassin versant

Les eaux usées du bassin versant sont envoyées vers le collecteur principal qui longe la D39 ( $\varnothing=200\text{mm}$ ). Celui-ci est localisé en dehors du BV. Plusieurs postes de refoulement sont également implantés sur cette canalisation pour permettre l'écoulement de l'ensemble des eaux usées jusqu'à la STEP. Les eaux refoulées circulent dans des conduites d'un diamètre supérieur à 160mm.

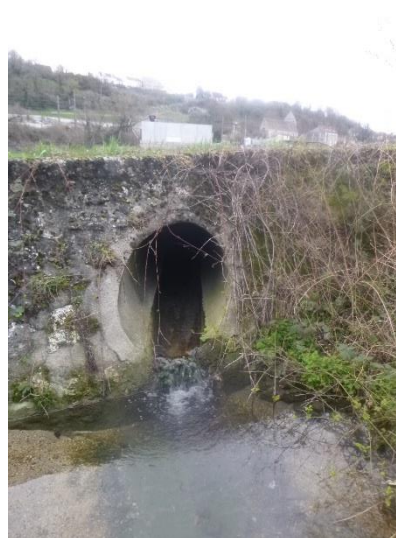
Rejet du bassin dans le fossé communal

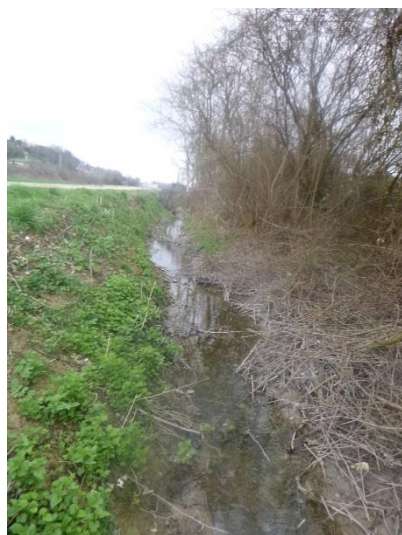
Fossé communal

- Les conditions météorologiques et notamment l'importance des précipitations.
- Le fossé communal qui reçoit le rejet du bassin tampon de l'Eglise et qui se rejette dans le plan d'eau.
- La longueur du fossé communal est insuffisante pour garantir une autoépuration efficace de l'eau. On précise qu'un temps de transfert minimum de 10h est nécessaire pour venir à bout de 90% de la charge bactérienne par la seule action de l'environnement (UV etc...).

- Le rejet par le fossé communal est éloigné d'environ 400m du site de baignade ;
- Le volume du plan d'eau est très important et permettrait une dilution importante du rejet.
- Ces deux conditions réunies pourraient être suffisantes pour contenir cette problématique bactériologique. Une étude ciblée post-précipitation permettrait de mieux évaluer cet impact potentiel.

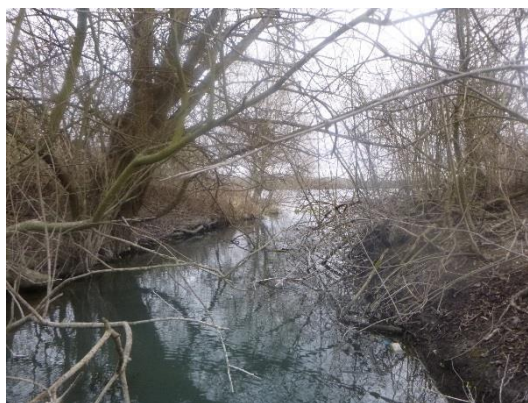
Rejet du fossé dans le lac

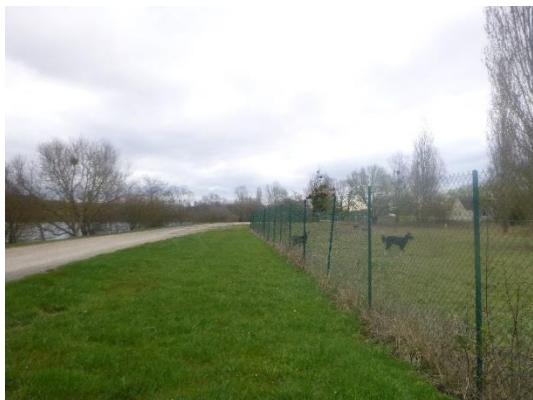
L'ancien camping situé à l'est de la base de loisir s'est reconverti en ferme pédagogique miniature. Les propriétaires ont recours :

- A la culture maraîchère à petite échelle (potager et sous serre) ;
- A l'élevage d'animaux de ferme aujourd'hui représentés par quelques poules, 3 chèvres, une vache, un mouton et un poney. Les animaux sont clôturés et laissés à l'année sur la parcelle de l'ancien camping. L'accès direct du bétail au plan d'eau est impossible.

*Ferme pédagogique*

Concernant la ferme pédagogique, la parcelle est entièrement clôturée ce qui écarte toute contamination directe du plan d'eau par les animaux. L'unique voie de contamination reste le ruissellement surfacique totalement dépendant des conditions pluviométriques.

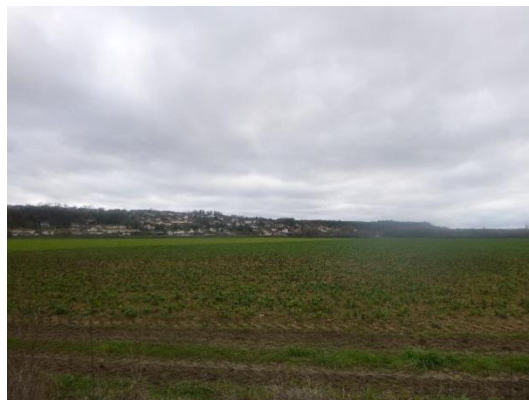
*Cultures au sein du bassin versant*

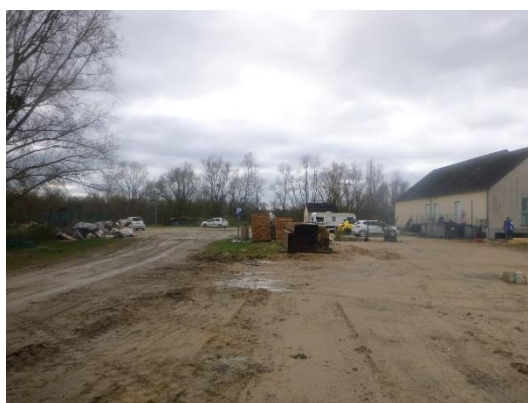
- Le parking de la base de loisir qui présente un ruissellement direct au plan d'eau ;
- Les infrastructures routières (petites routes goudronnées et chemins carrossables en castine) qui représentent une surface d'environ 8000m<sup>2</sup>.
- La ferme du CHAUCHIEN qui comporte environ 6000m<sup>2</sup> de surfaces imperméabilisées ;
- Les toitures.

*Zone de stationnement de la base de loisir*

Dans ces conditions, le risque lié aux hydrocarbures peut être qualifié de FAIBLE.
