# Étude de profil de baignade et activités aquatiques de la base de loisirs des Boucles de Seine

## Phase 1 : État des lieux

**SAFEGE**  
*Ingénieurs Conseils*

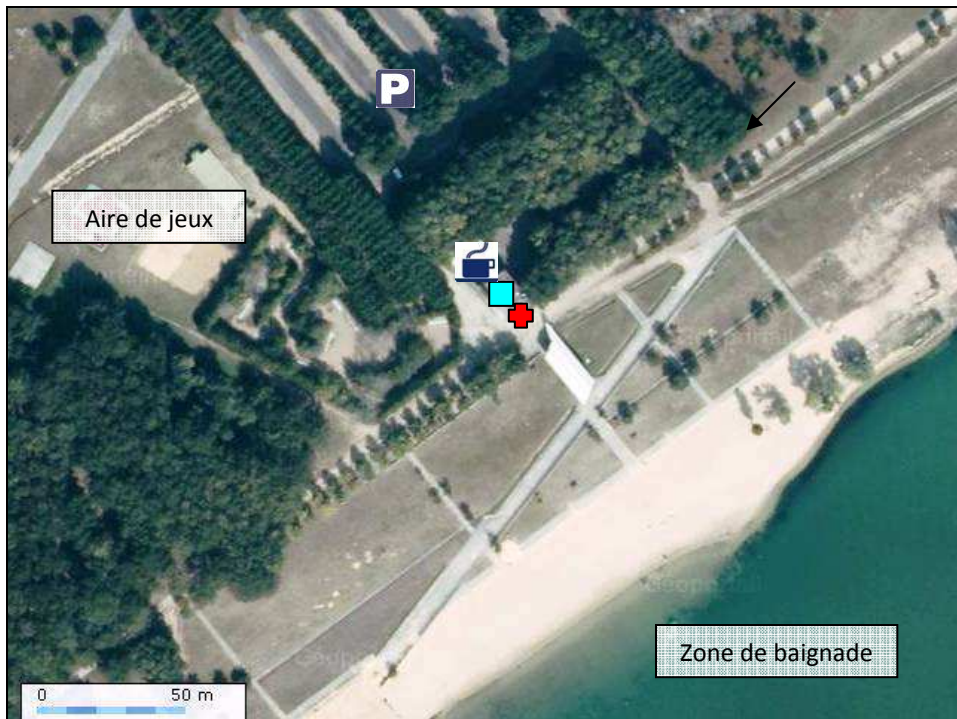
Figure 7 : Localisation des aménagements proches de la zone de baignade

- Un poste de secours au dessus de la plage ;
- Des tables pique-nique au dessus de la plage ;
- Deux blocs sanitaires situés contre le bâtiment du poste de secours (pour homme, femme et handicapés) équipés de lavabos et douches (en assainissement collectif) ;
- Un snack ;
- Un parking.

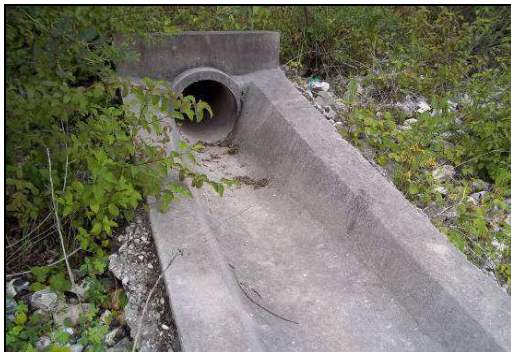
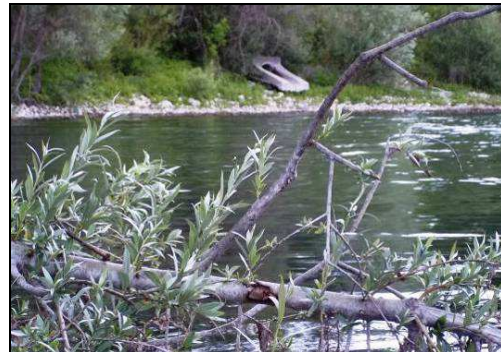
Photo 3 : Buses exutoires de fossés EP vers le plan d'eau de la base de loisirs

La visite de terrain a permis de localiser **trois buses** au nord du plan d'eau. Ces buses se situent entre le plan d'eau de la base et celui de Lavacourt. D'après les informations communiquées par la mairie de Moisson, ces buses ne sont pas une connexion entre les deux plans d'eau mais **recupèrent les eaux pluviales des fossés** situés au bord de la route.

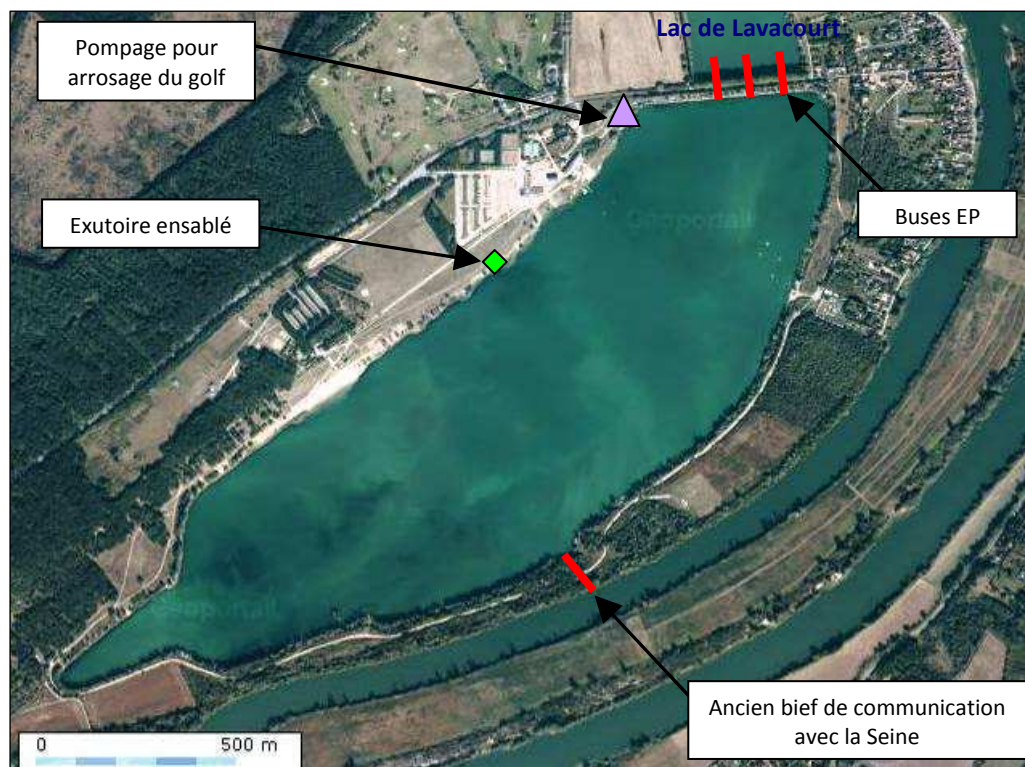
Figure 14 : Ouvrages hydrauliques du plan d'eau de la base de loisirs

La vidange complète du plan d'eau de la base de loisirs est impossible, cependant, toujours d'après les informations communiquées par la mairie de Moisson, l'ancien bief de communication avec la Seine a été comblé mais des buses munies d'un système de vannage ont été conservées afin de pouvoir servir de surverse du plan d'eau vers la Seine lors de crues exceptionnelles (tous les 30 à 50 ans). Ces vannages ont été utilisés pour la dernière fois en 2001 lors d'une légère crue.

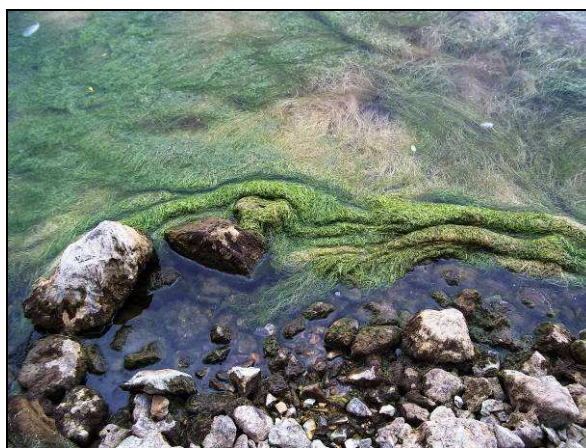
Photo 5 : Présence de macro algues sur le plan d'eau de la base – juin 2011

Le rapport de suivi qualitatif de l'ARS d'août 2011 indique la présence de nombreux herbiers dans le plan d'eau. Les suivis réalisés par I.D.Eaux confirment l'importance et la variabilité dans le temps des peuplements algaux. Ces éléments sont donc une partie fondamentale du diagnostic et seront à analyser aussi finement que possible dans la perspective d'évaluer les facteurs de risque d'eutrophisation et de prolifération de cyanobactéries.

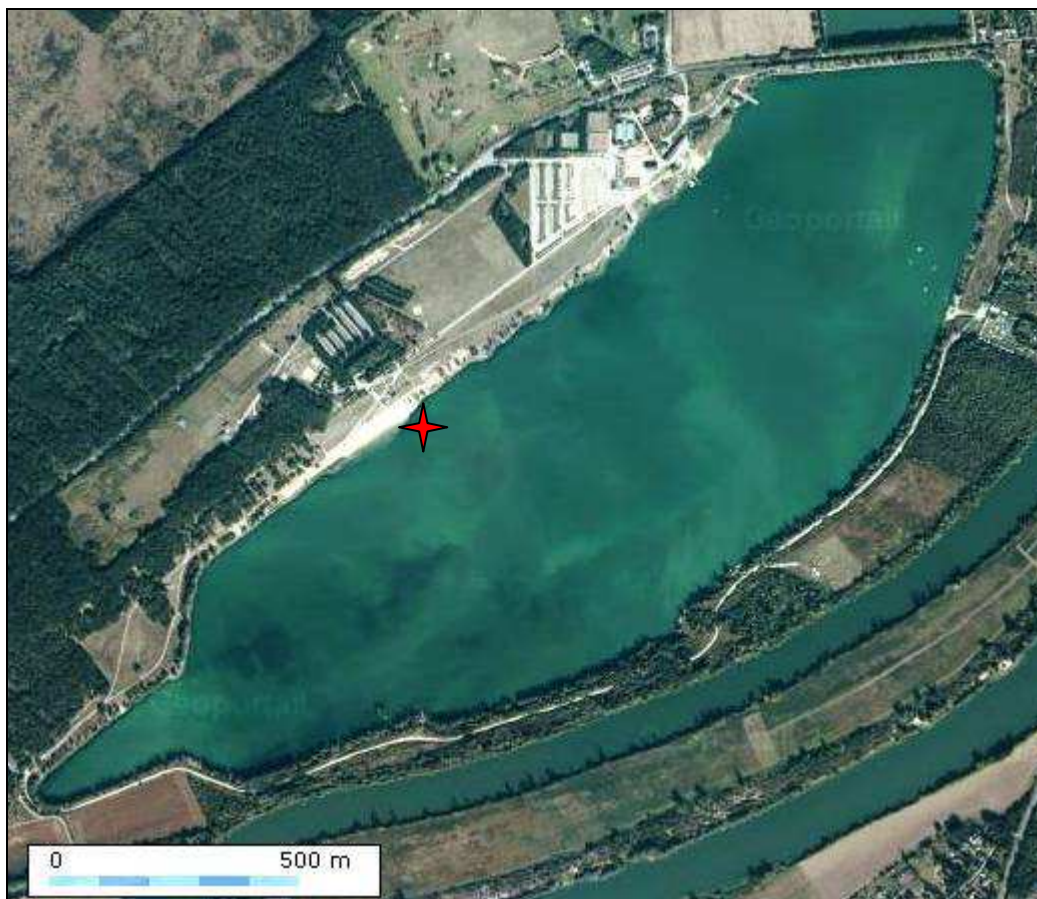
Figure 20 : Localisation du point de prélèvements de l'ARS

| Département | Commune du site | Nom du site | Code PSV | Nom du PSV | Coordonnées | Coordonnées |
|---|---|---|---|---|---|---|
| 78 | MOISSON | Base de Loisirs des Boucles de Seine | 1572 | Baignade - BL Boucles de Seine | 551 670,00 | 2 451 055,00 |

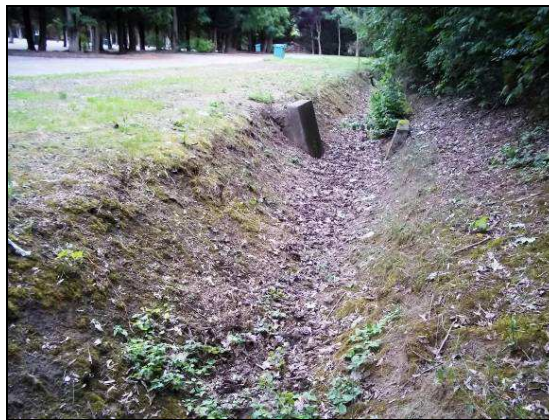
**Photo 6 : Exemple de fossé d'infiltration présent sur la BPAL des Boucles de Seine**

Il n'existe pas de réseau des eaux pluviales sur la base mais des structures d'infiltration sont cependant présentes.

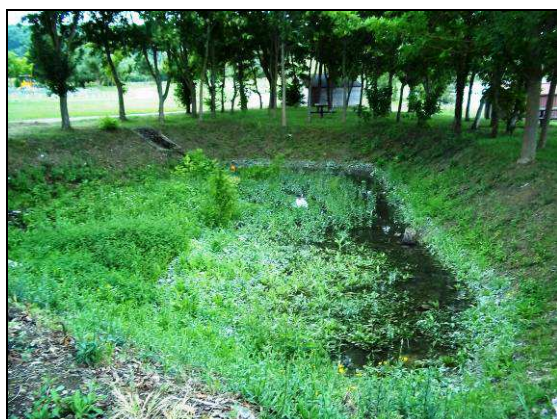
Photo 7 : Bassin de collecte de la fontaine du minigolf

Un dispositif au nord-ouest du plan d'eau de Moisson permet de récolter le trop plein des écoulements pluviaux et des eaux de la fontaine du minigolf. Un déversoir vers le plan d'eau est prévu pour évacuer les eaux de cette retenue en cas de saturation. Aucun déversement n'a encore été constaté.

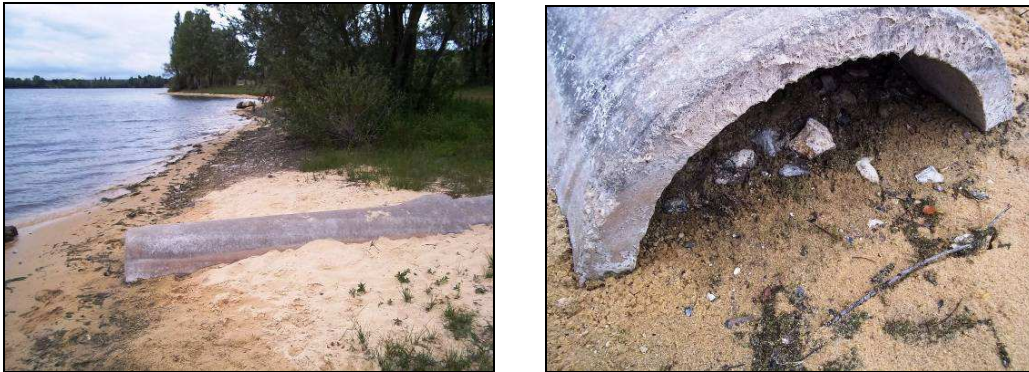
Photo 12 : Exutoire inconnu

Les visites de terrain juin 2011 ont permis de mettre en évidence un rejet d'origine inconnue, au nord ouest du plan d'eau. Il est en grande partie ensablé et d'après les gestionnaires de la base n'est plus en service (aucun écoulement observé) depuis de nombreuses années.

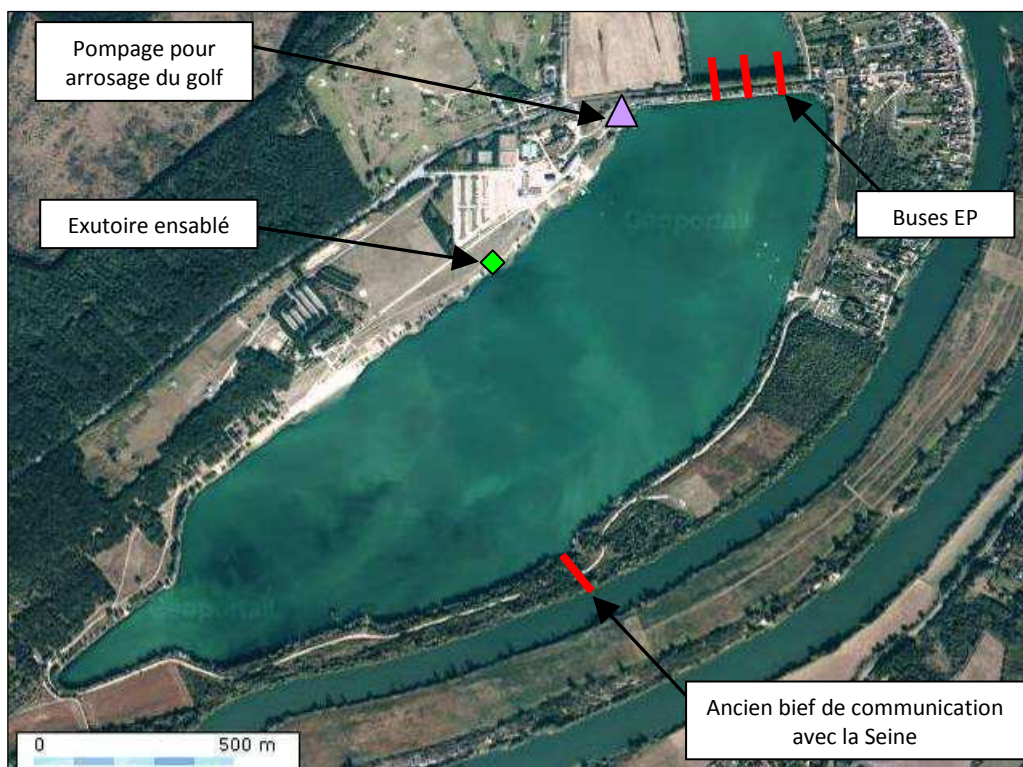
Figure 5 : Ouvrages hydrauliques du plan d'eau de la base de Loisirs

En revanche, la visite de terrain a permis de localiser **trois buses** au nord du plan d'eau. Ces buses se situent entre le plan d'eau de la base et celui de Lavacourt. D'après les informations communiquées par la mairie de Moisson, ces buses ne sont pas une connexion entre les deux plans d'eau mais **recupèrent les eaux pluviales des fossés** situés au bord de la route.

Cependant, **il existe une connexion entre les deux plans d'eau**, une double buse située sous le **pont de la perruche** (possiblement 2 x Ø1500) permettant un déversement d'un plan d'eau vers l'autre (deux sens d'écoulement possibles selon niveau d'eau dans les lacs) en cas de crue exceptionnelle.

**D'après le gestionnaire de la base de loisir, cette connexion est généralement fermée, ce qui exclut des contaminations d'un plan d'eau vers l'autre.**

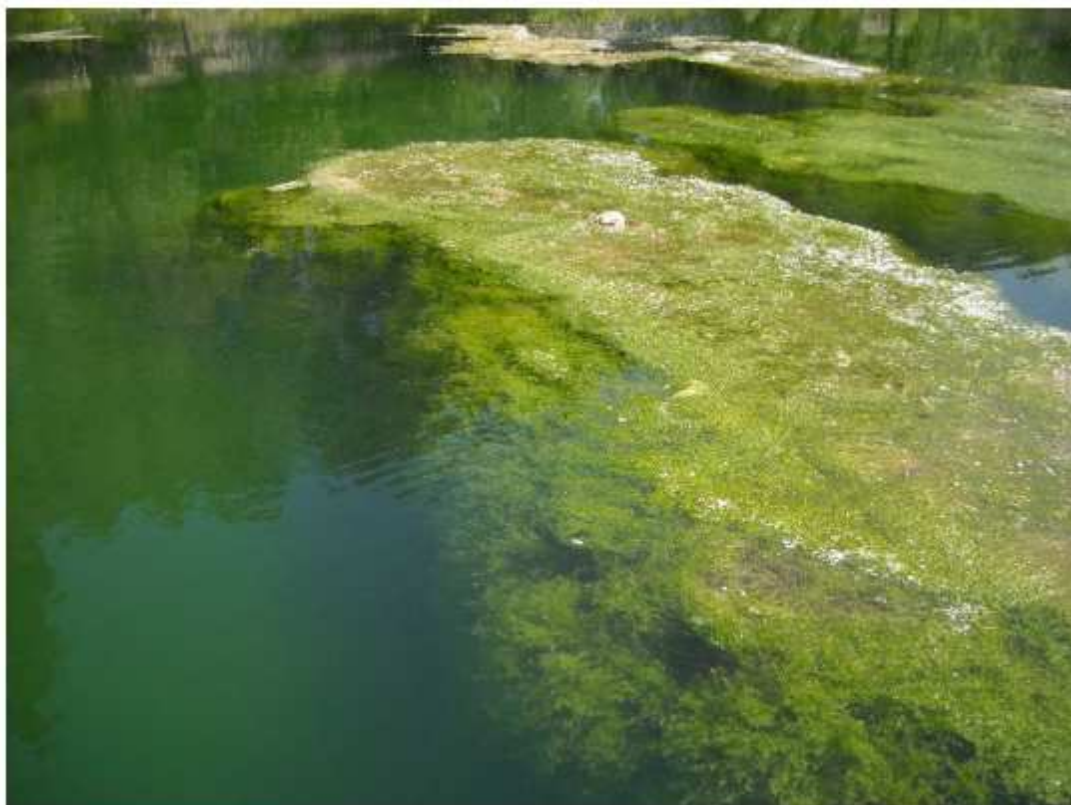
Figure 21 : Canopée flottante dans le plan d'eau de Moisson (I.D.Eau)

- On constate une grande variabilité dans le temps (à la fois d'une année sur l'autre et au cours des saisons) des peuplements macrophytiques, avec des phases de fortes colonisations et des phases de faibles recouvrements. Ces différences sont notablement liées aux différences climatiques. Mais elles sont également dépendantes d'autres facteurs environnementaux comme le broutage, les apports nutritifs, la température de l'eau, la compétition entre végétation aquatique fixée. Ainsi des espèces nouvelles non présentes au début des années 2000 sont apparues, puis ont disparu. C'est le cas de *Lagarosiphon major*, *Elodea nuttallii*, ou de *Potamogeton lucens* et *natans* par exemple. D'autres sont apparues récemment (*Ceratophyllum demersum*, *callitriche*, ...) et restent présentes.

- La plupart de ces espèces sont caractéristiques d'un milieu eutrophe, d'une plus ou moins forte affinité pour les éléments nutritifs, qu'elles peuvent consommer soit dans la phase aqueuse, soit depuis le sédiment, et elles sont fixées pour la plupart sur les sédiments. Elles diffèrent par leur taux de croissance, certaines étant plutôt des pionnières, d'autres à croissance plus lente. Elles diffèrent également par leur besoin de lumière et par la longueur de leur tige, ce qui conduit à une répartition spatiale dépendante de la profondeur de la colonne d'eau. Dans l'environnement spécifique du lac de Moisson, *Myriophyllum spicatum* est globalement favorisée et c'est la raison pour laquelle cette espèce est retrouvée depuis 12 ans de façon récurrente.

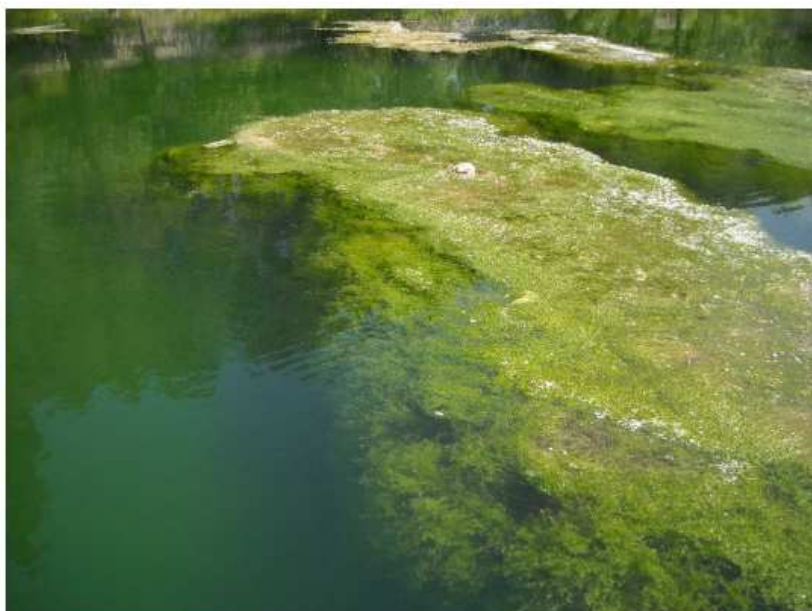
Photo 2 : Canopée flottante dans le plan d'eau de Moisson (photo I.D.Eau)

- Concernant les macrophytes (principalement *Myriophyllum spicatum*, *Potamogeton*, *Callitriche*, *Ceratophyllum demersum*, *Charophyceae*, *Valisneria spiralis*, *Spyrogyres...*), on constate une grande variabilité d'une année sur l'autre. Celle ci est très liée aux conditions météorologiques. La plupart de ces macrophytes sont compatibles avec un milieu eutrophe, et peuvent consommer les nutriments dans la phase liquide et/ou dans les sédiments.

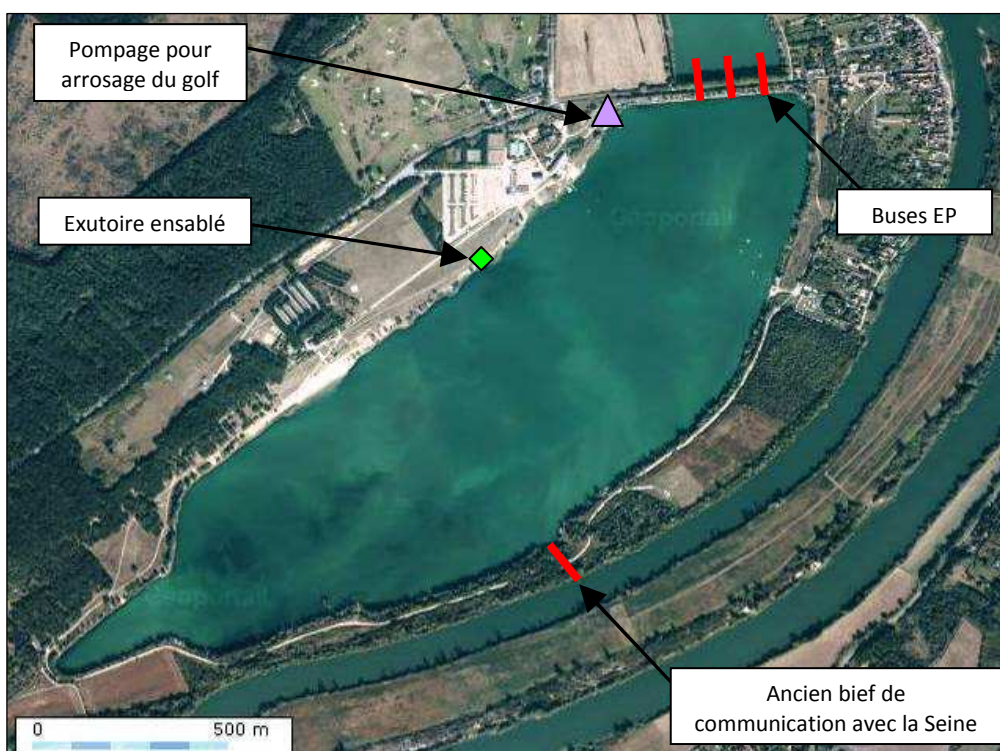
Figure 4 : Ouvrages hydrauliques du plan d'eau de la base de loisirs

- Projet de délégation à l'AEV de la gestion du boisement situé au nord de la base de loisir, de l'autre côté de la route départementale qui sépare la base de loisir en 2,
- Pas d'utilisation de phytosanitaires, excepté sur les greens du golf.
- Des prélèvements sont effectués dans le lac pour arroser le golf. L'eau est pompée à l'aide d'une station de pompage automatisée située au nord-ouest du plan d'eau. Les eaux sont ensuite busées sous la route pour être distribuée de façon automatisée sur les différents greens du golf. Le volume d'eau pompé en 2011 pour les greens du golf était de 40 700 m<sup>3</sup>.

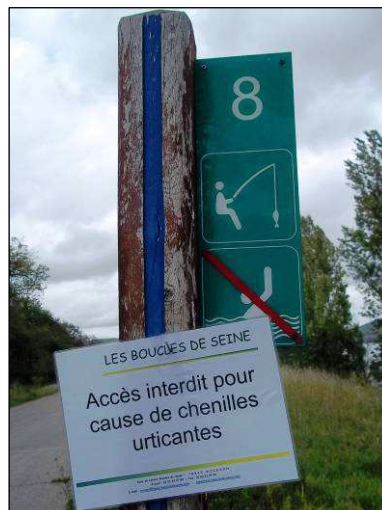
En juin 2011, de nombreux triathlètes ont été sujets aux symptômes d'une exposition aux chenilles processionnaires urticantes.

Les gestionnaires de la base de loisirs ont alors effectué deux passages de produits phytosanitaires (BASIL) sur les espaces verts du village et du camping. Ces produits phytosanitaires sont également susceptibles de contaminer le plan d'eau.

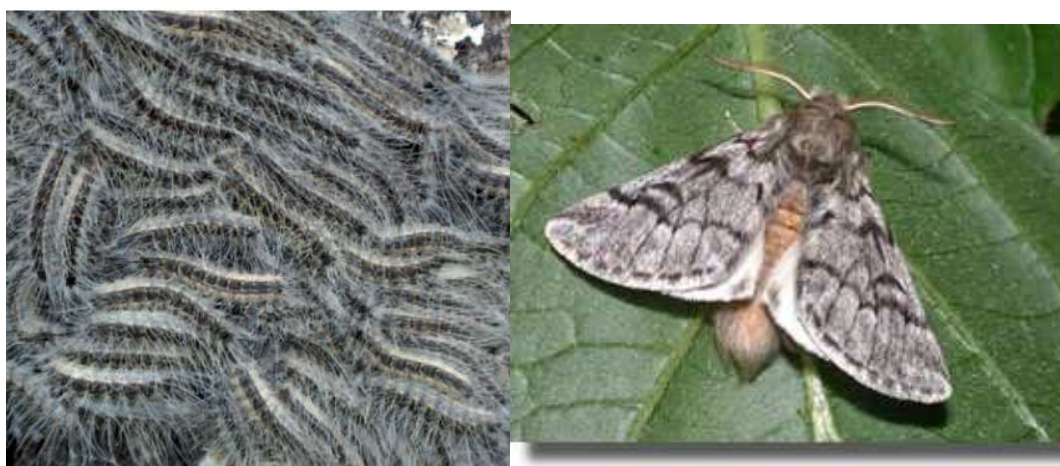
La processionnaire du chêne (*Thaumetopoea processionea*) est donc apparue récemment. Compte tenu du contexte forestier environnant, et de la tendance régionale au développement de la chenille processionnaire, il est probable voire certain, que ce risque perdure même si on éradiquait la présence des chenilles dans l'enceinte de la base de loisir (il y aurait réinfestation depuis des sites limitrophes). Les mesures de lutte prises n'ont donc que pour vocation de limiter leur présence sur la base de loisir, et elles devront être répétées tous les ans.

Les pièges à phéromone sont probablement peu efficaces dans le contexte forestier de la base de loisir.

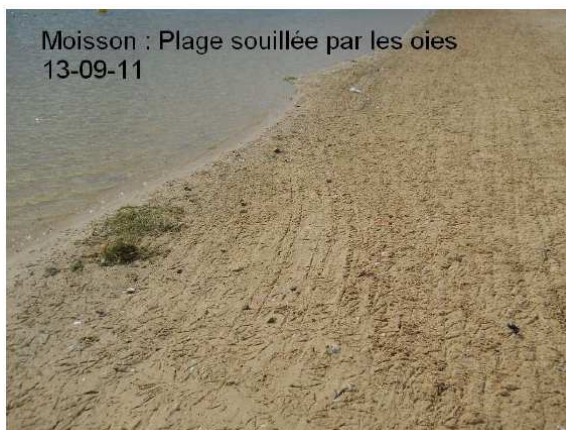
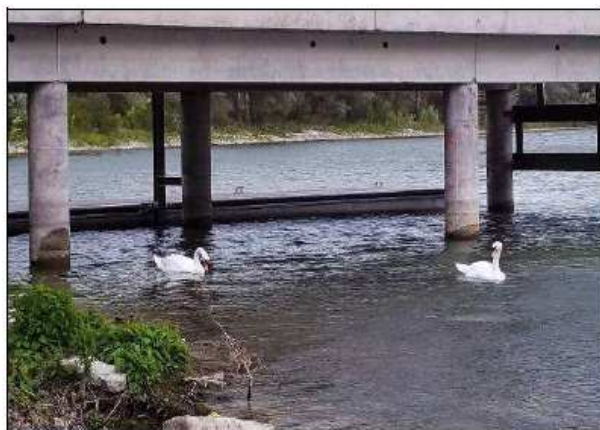
**Photo 3 : Plage du plan d'eau de Moisson (I.D.Eau) et cygnes sur ce même plan d'eau**

Ce facteur de risque est apparu récemment. En effet, la venue sur la plage de cygnes et d'oies bernaches (qui sont des porteurs potentiels de la dermatite cercarienne) n'est devenue significative que depuis 2011. De fait, aucun suivi spécifique du risque de dermatite cercarienne n'a été entrepris à ce jour. Comme indiqué dans le rapport de phase 2, le risque existe désormais, car il y a les oiseaux potentiellement porteurs (ceux ci viennent sur la plage), le plan d'eau est peu profond dans sa moitié sud, avec de la végétation aquatique aux abords de la zone de baignade, où pourrait se trouver les hôtes intermédiaires que sont les mollusques.
