## LAC DE BAIGNADE COMMUNE DE MONCLAR DE QUERCY

### PROFIL DE VULNERABILITE DES EAUX DE BAIGNADE

14 février 2012

**ETEN Environnement** SARL au capital de 10 000 €

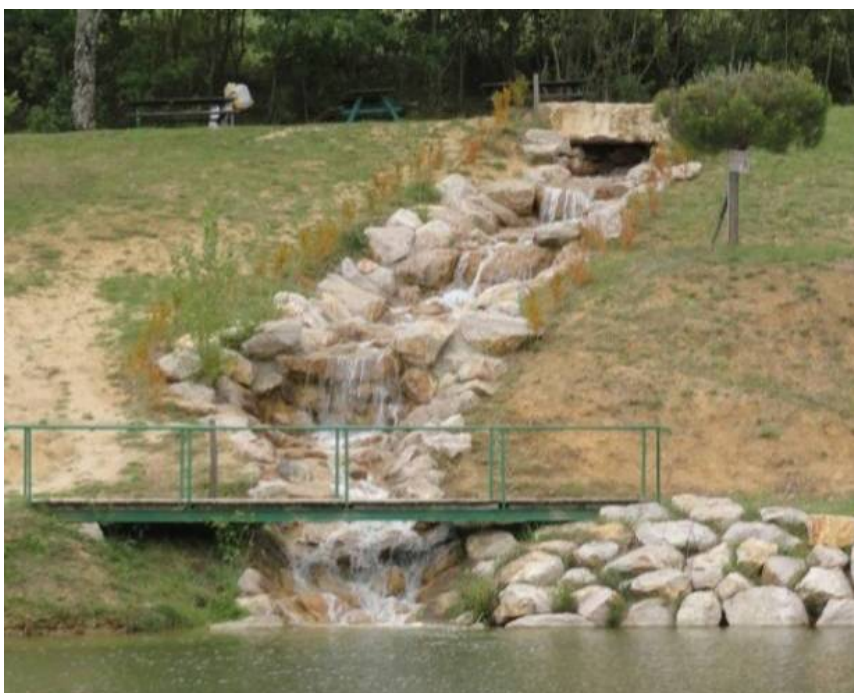
**Figure 2 : Cascade d'alimentation en eau de la zone de baignade ©ETEN Environnement**

Ce lac est alimenté en continu (entre 8h et 17h30) par les eaux provenant du grand lac. Ces eaux sont pompées dans le Grand lac et refoulées en amont de la zone de baignade. Elles transitent par une cascade artificielle identifiée ci-dessous.

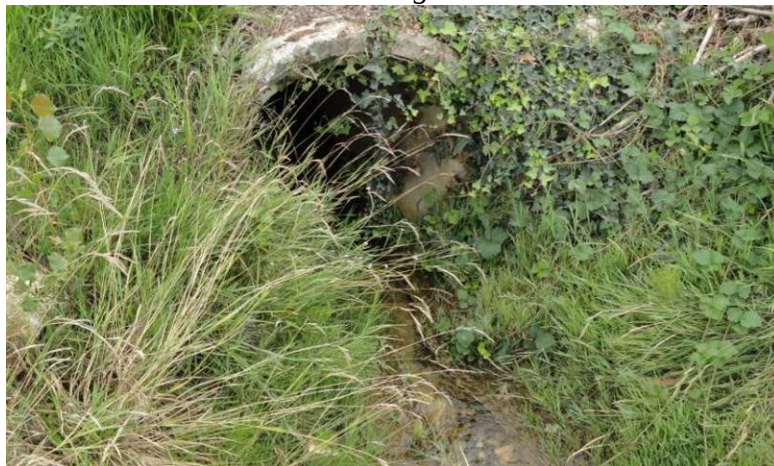
**Figure 3 : Photographie de la buse d'évacuation des eaux du lac de baignade © ETEN Environnement**

Les eaux circulent d'Est en Ouest dans le lac de baignade et rejoignent celles du Grand lac par le biais d'une buse évacuant le trop plein du lac de baignade. Elles sont donc renouvelées tout au long de la journée (cf Figure 7 page 17).

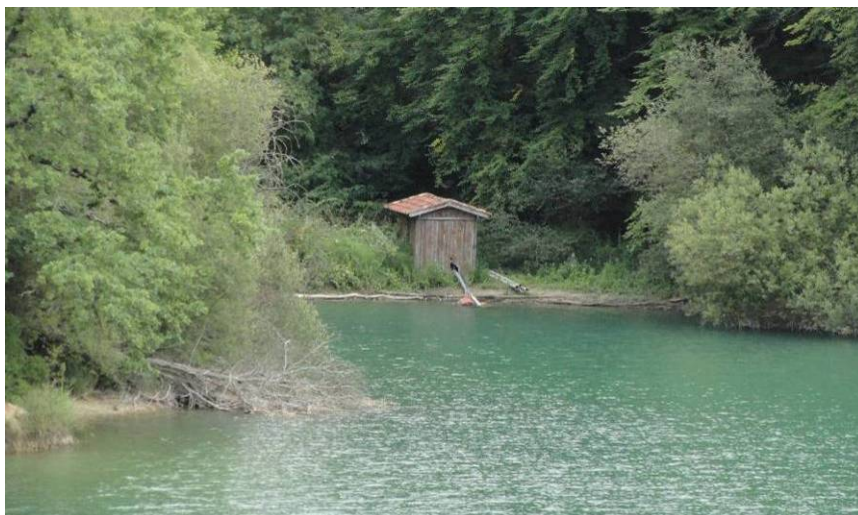
**Figure 10 : Local de pompage – Grand lac ©ETEN Environnement**

Rappelons que l'alimentation en eau du lac de baignade est réalisée par pompage dans le Grand lac. La localisation de la station de pompage du Grand lac est présentée en Carte 2 page 25.

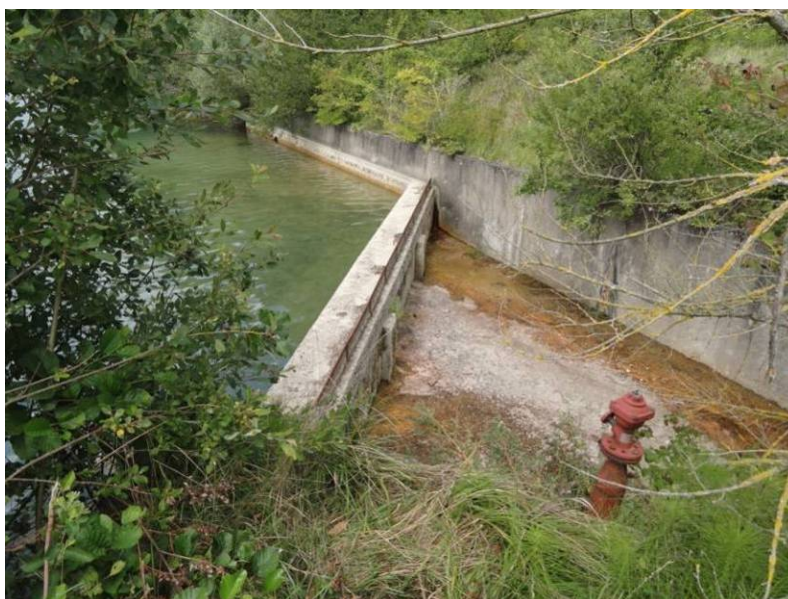
**Figure 11 : Evacuation du trop plein du Grand lac dans le bras du Tescounet ©ETEN Environnement**

L'évacuation du trop plein du Grand Lac dans le bras du Tescounet constitue donc le déversoir d'orage du Grand lac. Précisons que le Tescounet n'est pas en mesure d'alimenter en eau le Grand Lac de Monclar de Quercy.

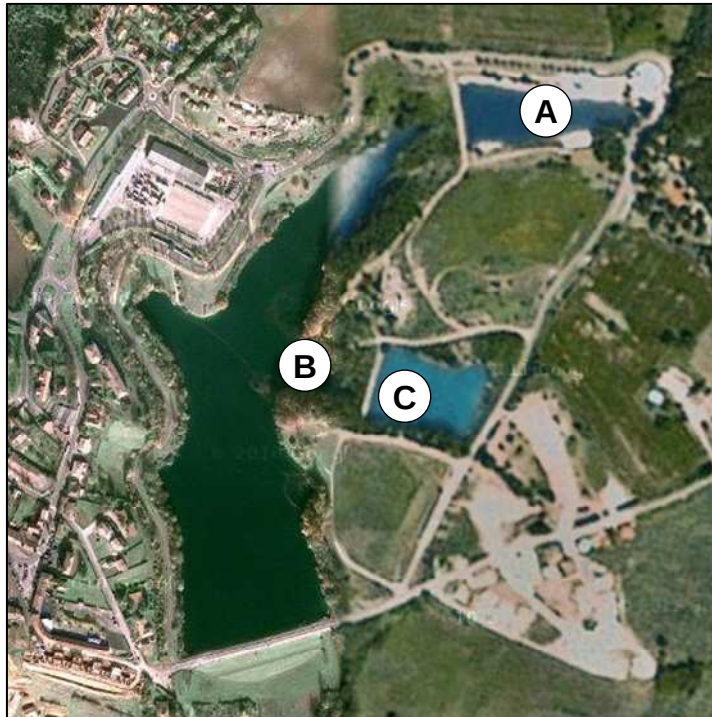
A.- Lac de loisirs. B.- Lac principal, stockage. C.- Plan d'eau réservé à la pêche

Les échantillons ont été prélevés aux emplacements des sigles A, B, C.
