# **PROFIL DE BAIGNADE DU LAC DE PARISOT**

**Mairie de PARISOT**

***Version n°1 du 09/12/2020***

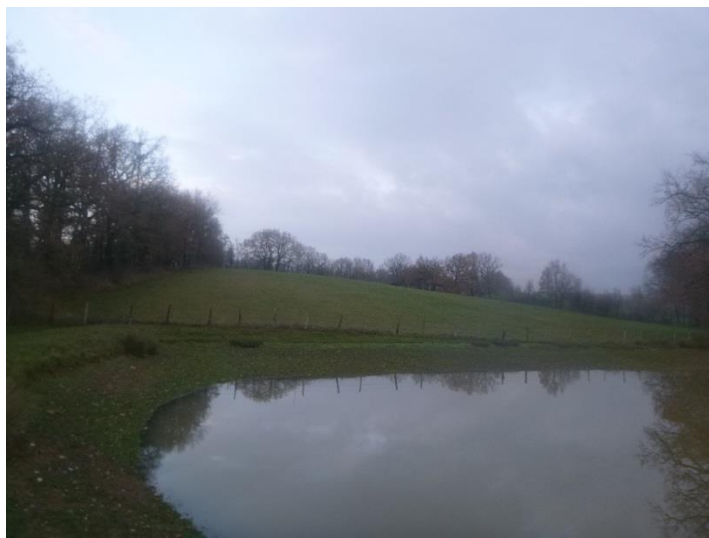
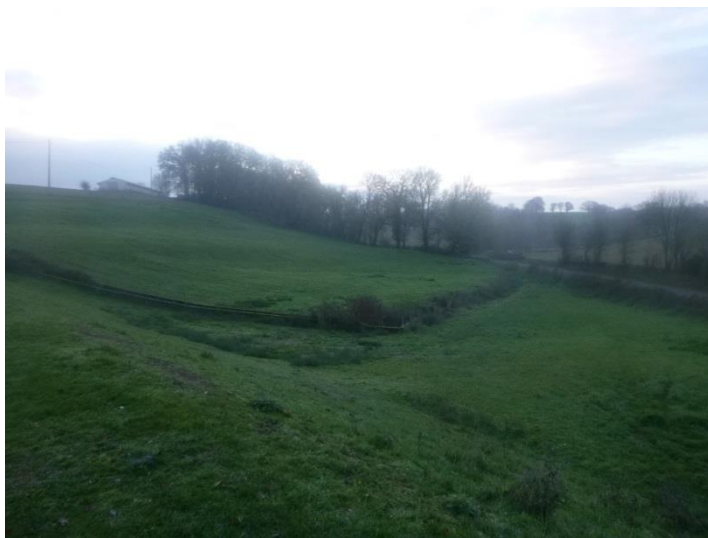
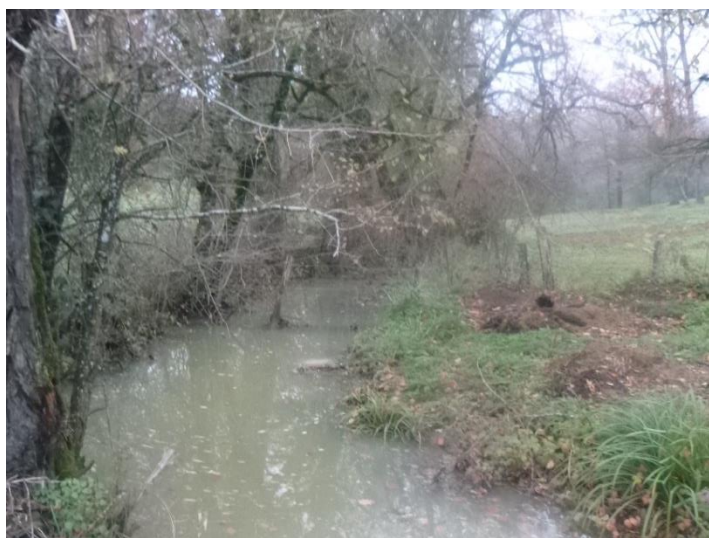
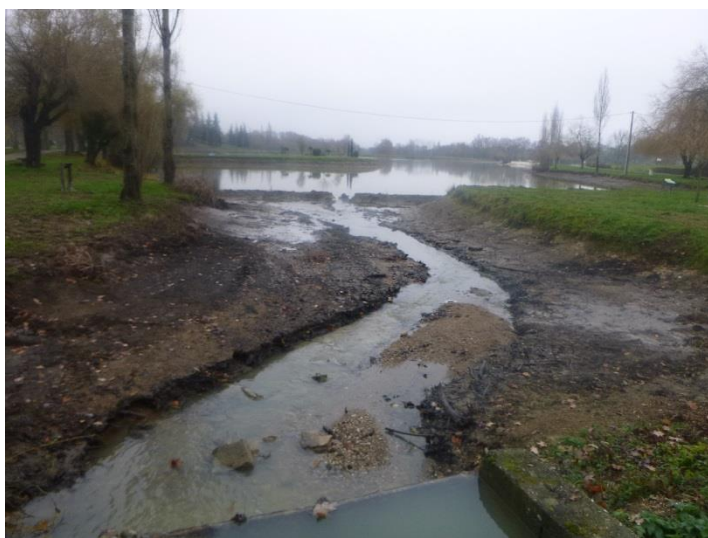
Photo 1: Lac d'irrigation amont / rejet du lac d'irrigation / Seye en amont du lac de Parisot / Bassin de décantation à la confluence de la Seye

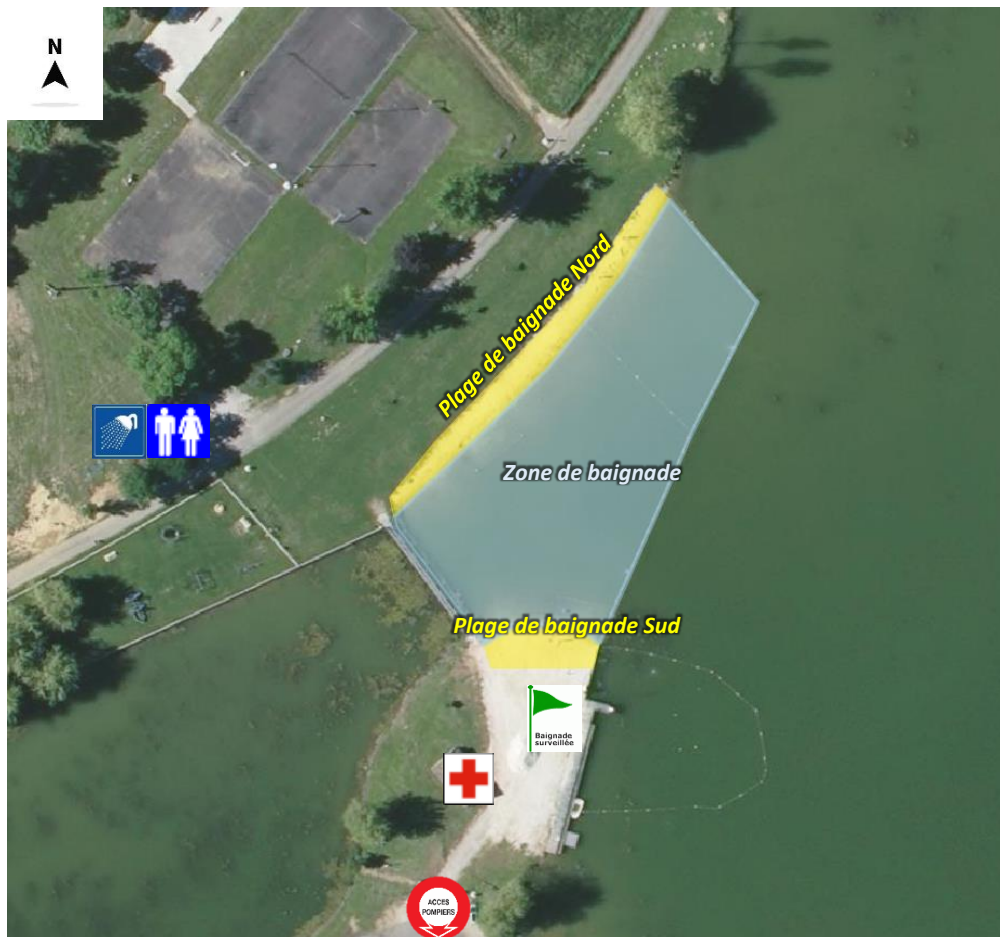
**Concernant l'aspect sanitaire, le site dispose de :**

- 2 WC PMR ;
- 3 douches ;
- De plusieurs poubelles à tri sélectif mises à disposition aux alentours du lac et de la plage de baignade. Le ramassage des ordures est quotidien.

**Figure 6: Plan schématique de la zone de baignade du lac de Parisot**

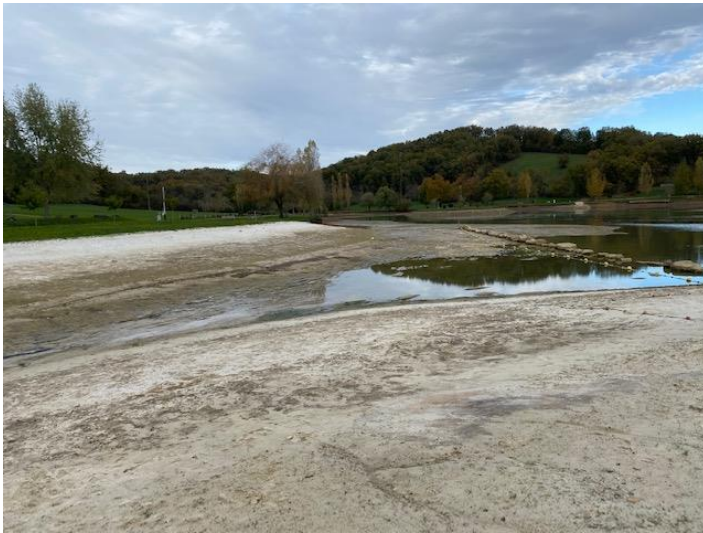
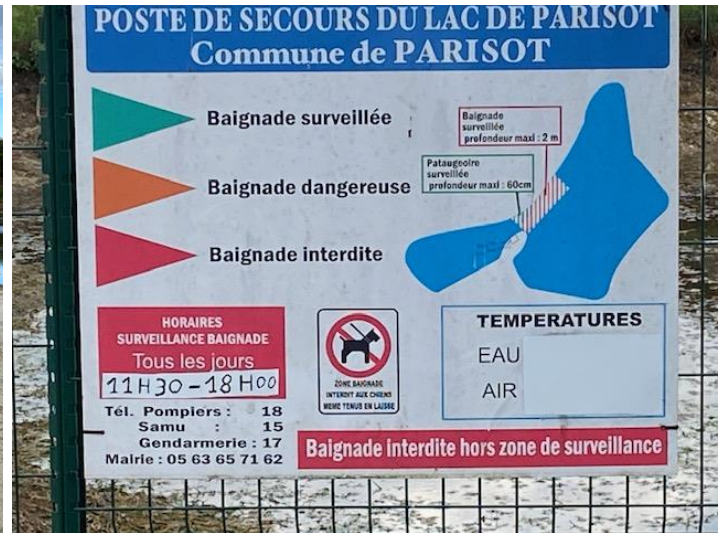
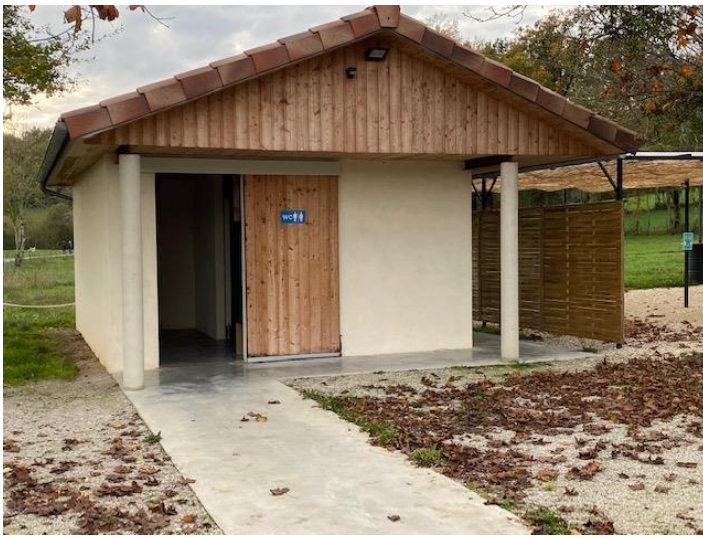
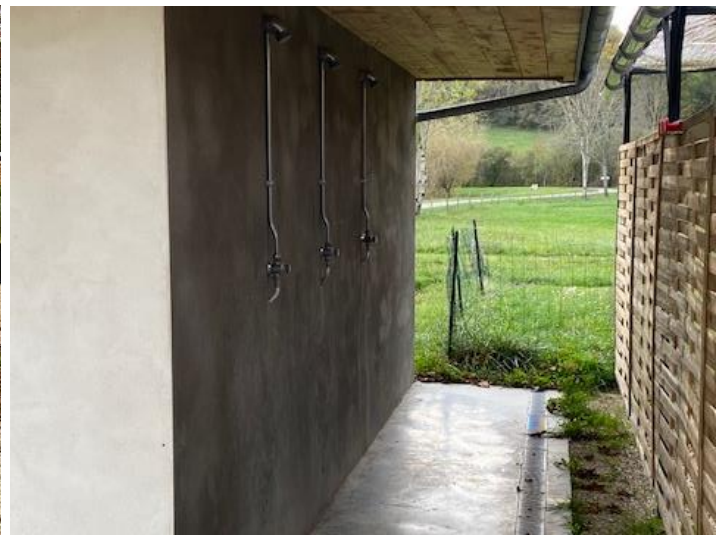
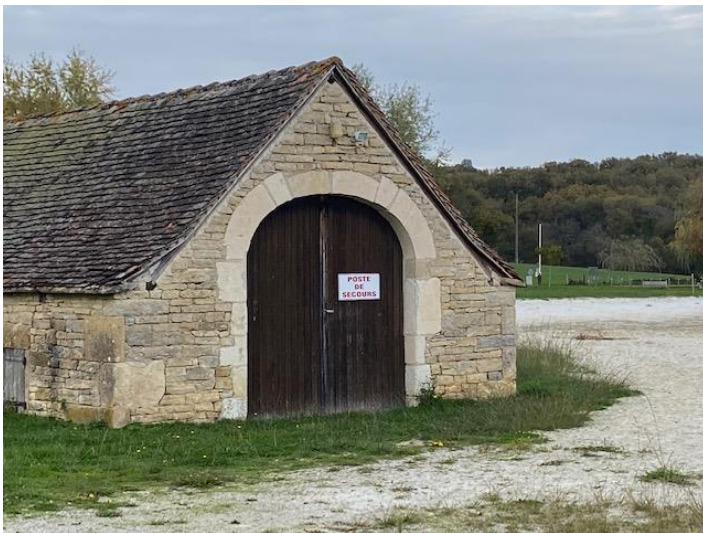
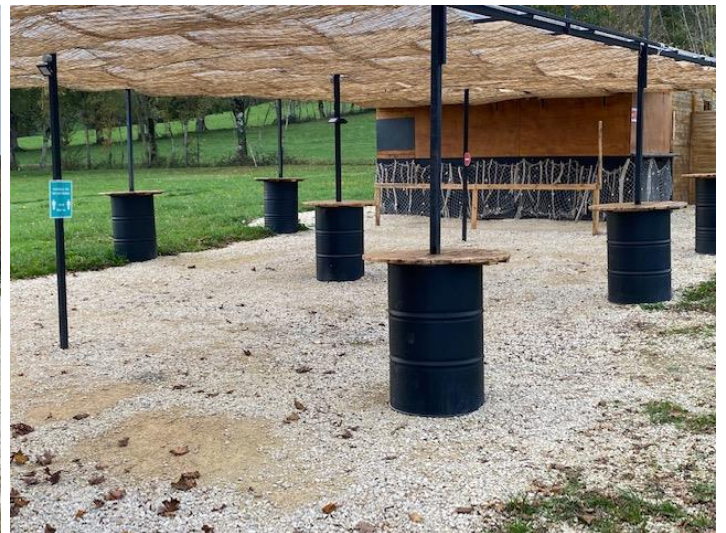
Photo 2: Zone de baignade / panneau informatif / sanitaires / douches / poste de secours / buvette et snack

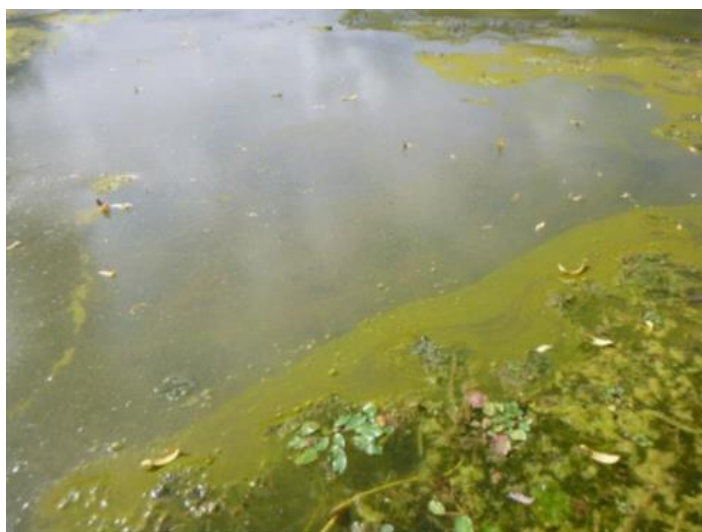
- La concentration en chlorophylle (a) mesurée a été de 9,39µg/L ce qui révèle une biomasse modérée, voire légèrement élevée pour cette date. La valeur se situe en léger retrait du premier seuil de vigilance de l'OMS fixé à 10µgChla/L pour les aires de baignade.
- Le peuplement phytoplanctonique est ici majoritairement composé de Chlorophytes, algues vertes d'eau chaude, ce qui est logique dans le contexte. La présence significative d'euglénophytes, algues hétérotrophes caractéristiques des milieux turbides et riches en microparticules organiques, est à noter.
- Lors de cette intervention la présence de cyanobactéries n'a pas été relevée.
- Une efflorescence phytoplanctonique a été constatée au droit de la confluence avec la Seye. Il s'est avéré après analyse microscopique qu'il s'agissait exclusivement d'euglénophytes.

Photo 3: Efflorescence d'euglénophytes (genre = *Lepocinclis* sp.) constatée à la confluence sur le lac au niveau de la confluence avec la Seye

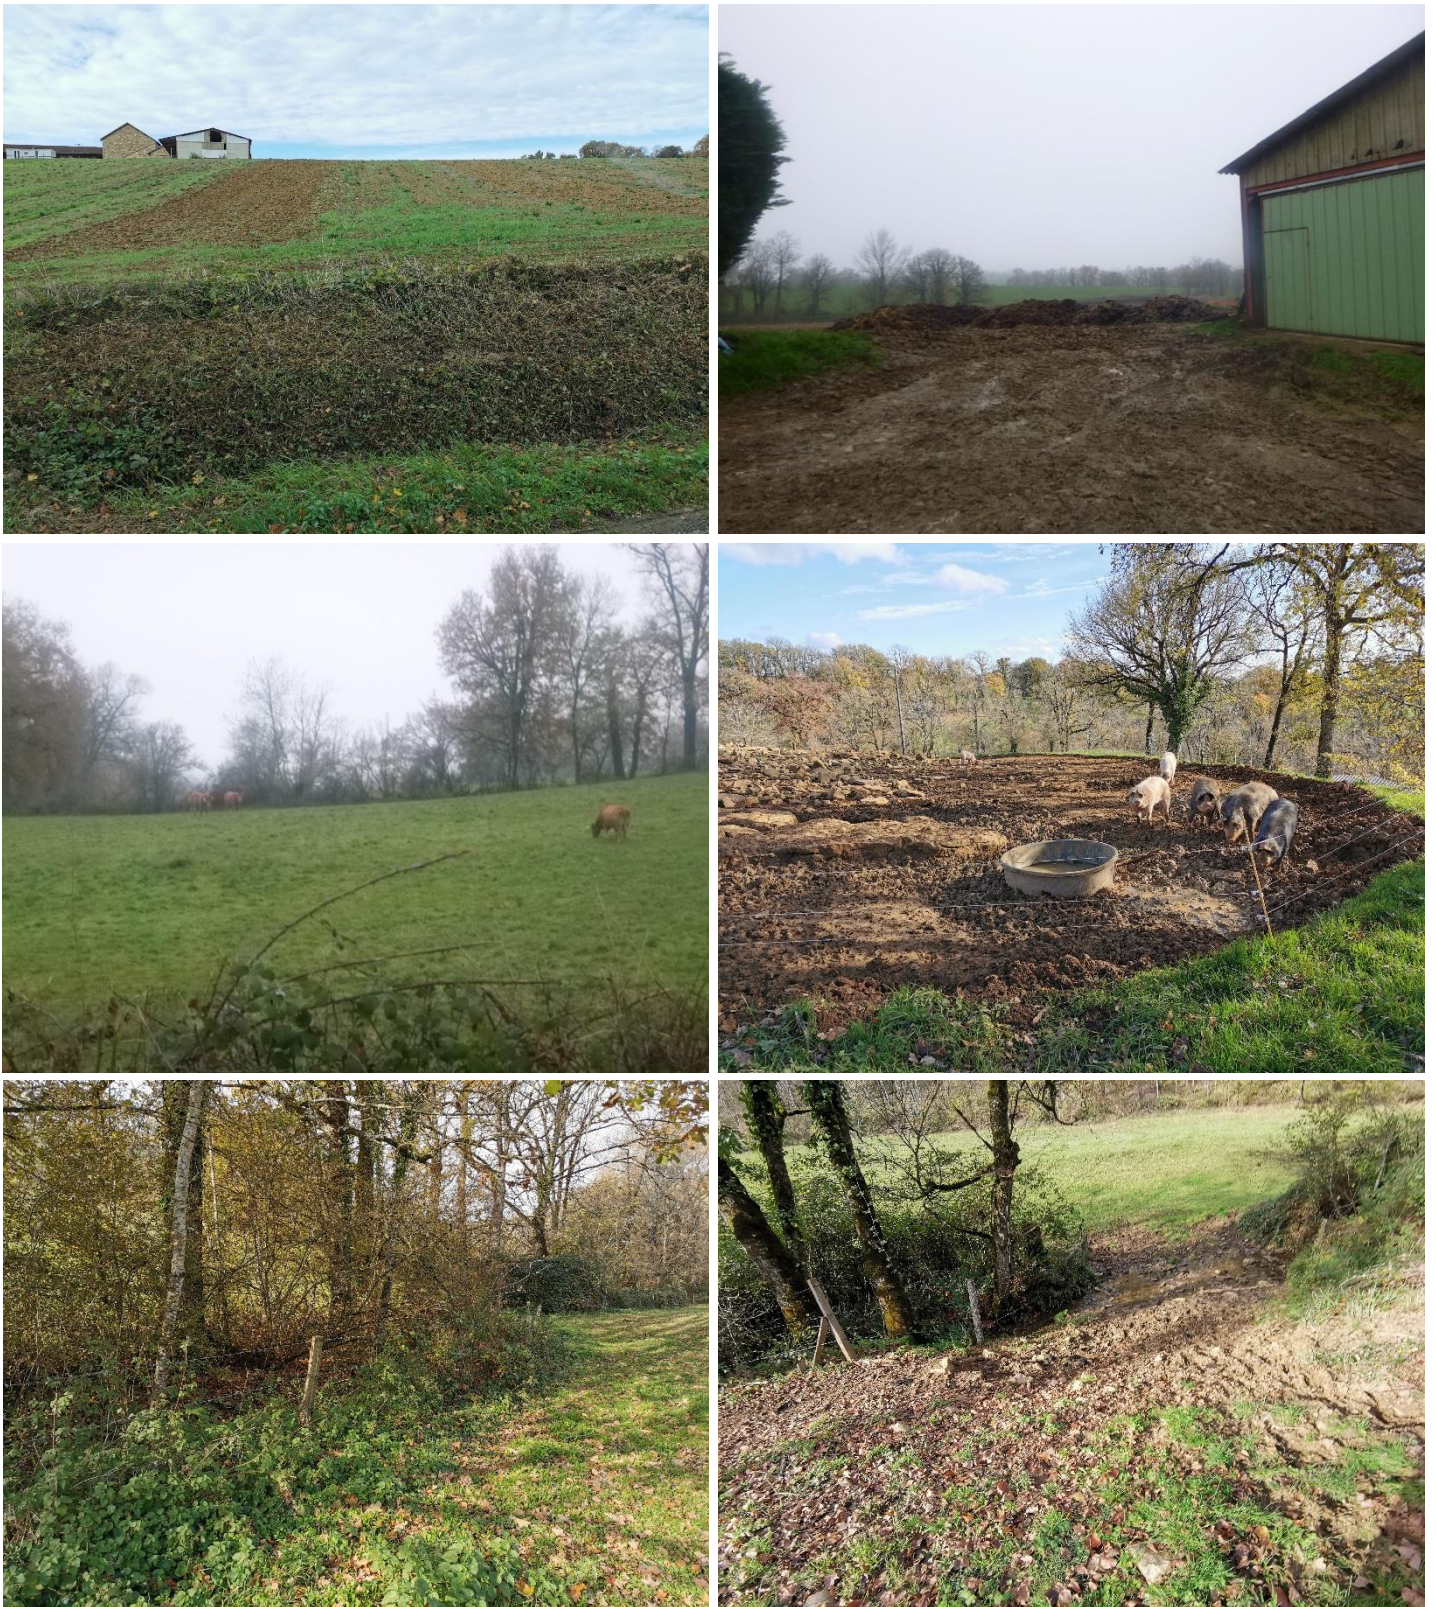
été réalisée le 25/11/2020 par la CC du QRGa et a validé la présence et le bon état des clôtures malgré un défaut d'entretien de la végétation.

Photo 4: Absence de bande enherbée / Fumières / Bovins sur BV / Porcs sur BV / clôture de la Seye / passage à gué sur la Seye

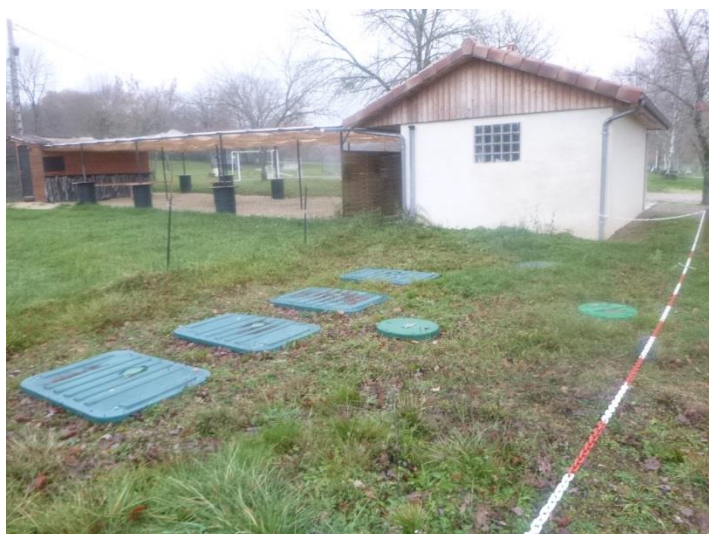
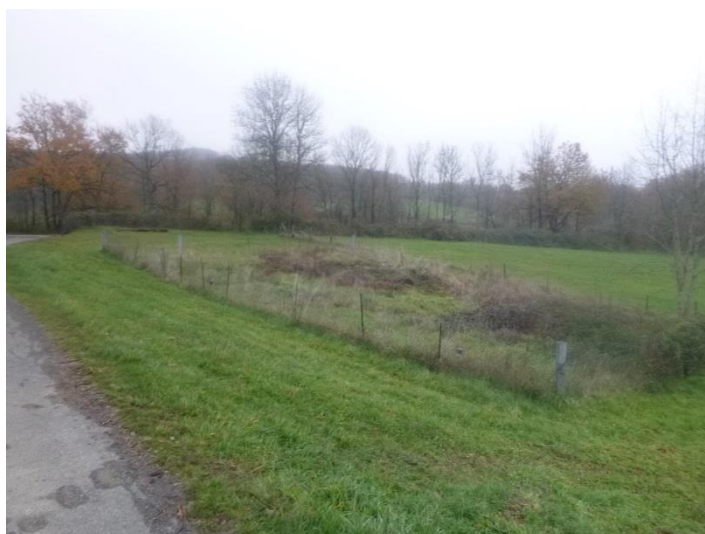
Photo 5: ANC de la zone de baignade / ANC du camping

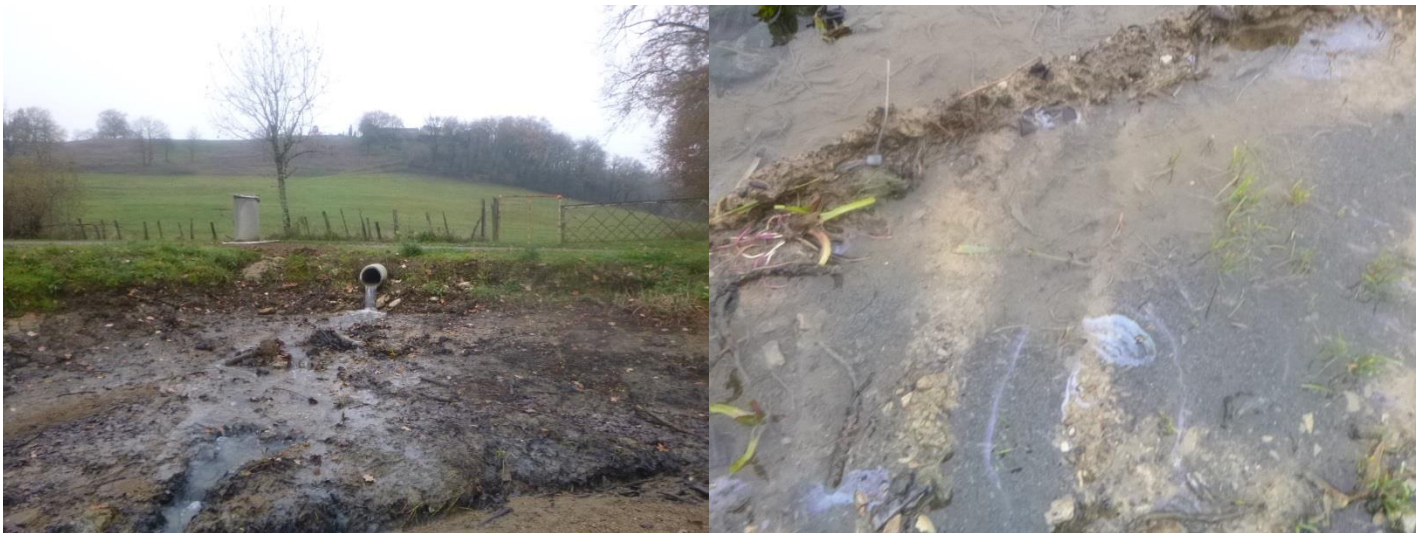
- L'ensemble des eaux de ruissellement s'écoulent soit directement le long des coteaux, soit sont collectés par le réseau de fossés. La Seye et le lac récupèrent l'ensemble des eaux pluviales non infiltrées. Pour rappel, le lac d'irrigation en amont agit comme bassin tampon mais aussi comme bassin de décantation des eaux de ruissellement issues de la partie nord du bassin versant (soit 67ha).
- Les fossés situés à l'Est du plan d'eau canalisent les eaux pluviales du camping et de la route à l'Est du lac. Les eaux sont rejetées dans le lac par le biais d'une buse.
- Un rejet similaire est localisé en rive Ouest du plan d'eau. Il canalise les eaux de ruissellement tombées sur la route périphérique et les parcelles agricoles situées à l'Ouest du lac.

Photo 6: Rejet buse pluviale Ouest / traces d'hydrocarbures post précipitations (chemin du lac)

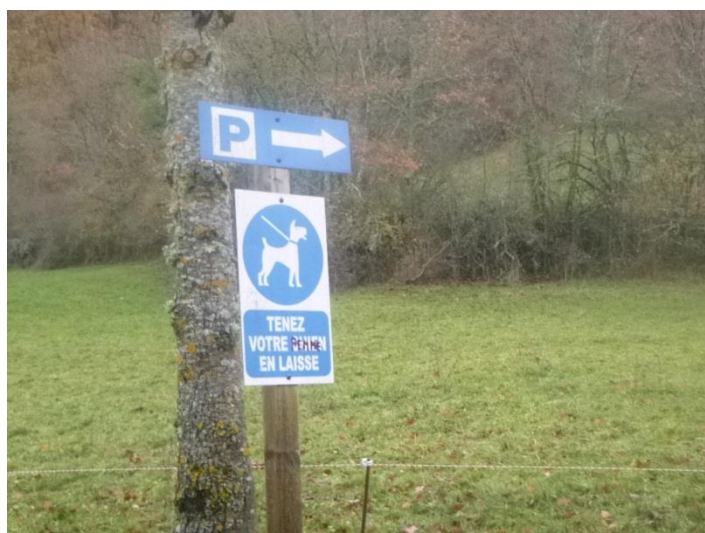
Les animaux de compagnie sont tolérés aux alentours du plan d'eau et acceptés au camping. La présence d'animaux de compagnie en plage et aux abords de la zone de baignade reste en revanche strictement interdite. Le personnel de baignade veille avec diplomatie au respect de cette règle.

Photo 7: Panneau informatif "animaux de compagnie"

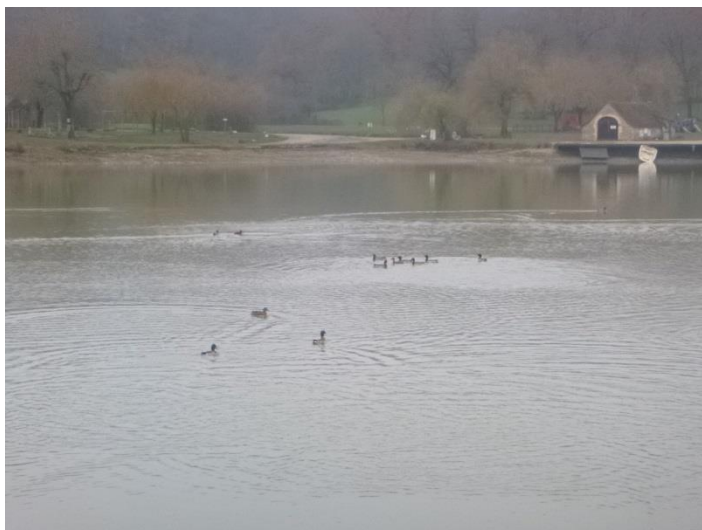
Le premier profil de baignade signalait la présence d'une centaine de canards Colvert sur le plan d'eau. Les deux visites de terrain (18/08/2020 et 11/11/2020) ont validé la présence de canards en quantité analogue. Les individus, qui sont très souvent regroupés au niveau de la réserve de pêche située à proximité de la zone de baignade, semblent s'être sédentarisés sur le site.

Photo 8: Présence d'avifaune (canards colverts)
