# MISE A JOUR DES PROFILS DE BAIGNADE DES PLAGES DE SAINT-CYR-SUR-MER

Mise à jour du profil de baignade de la plage des  
Lecques

Réf. Cereg - 2022-CT-000061

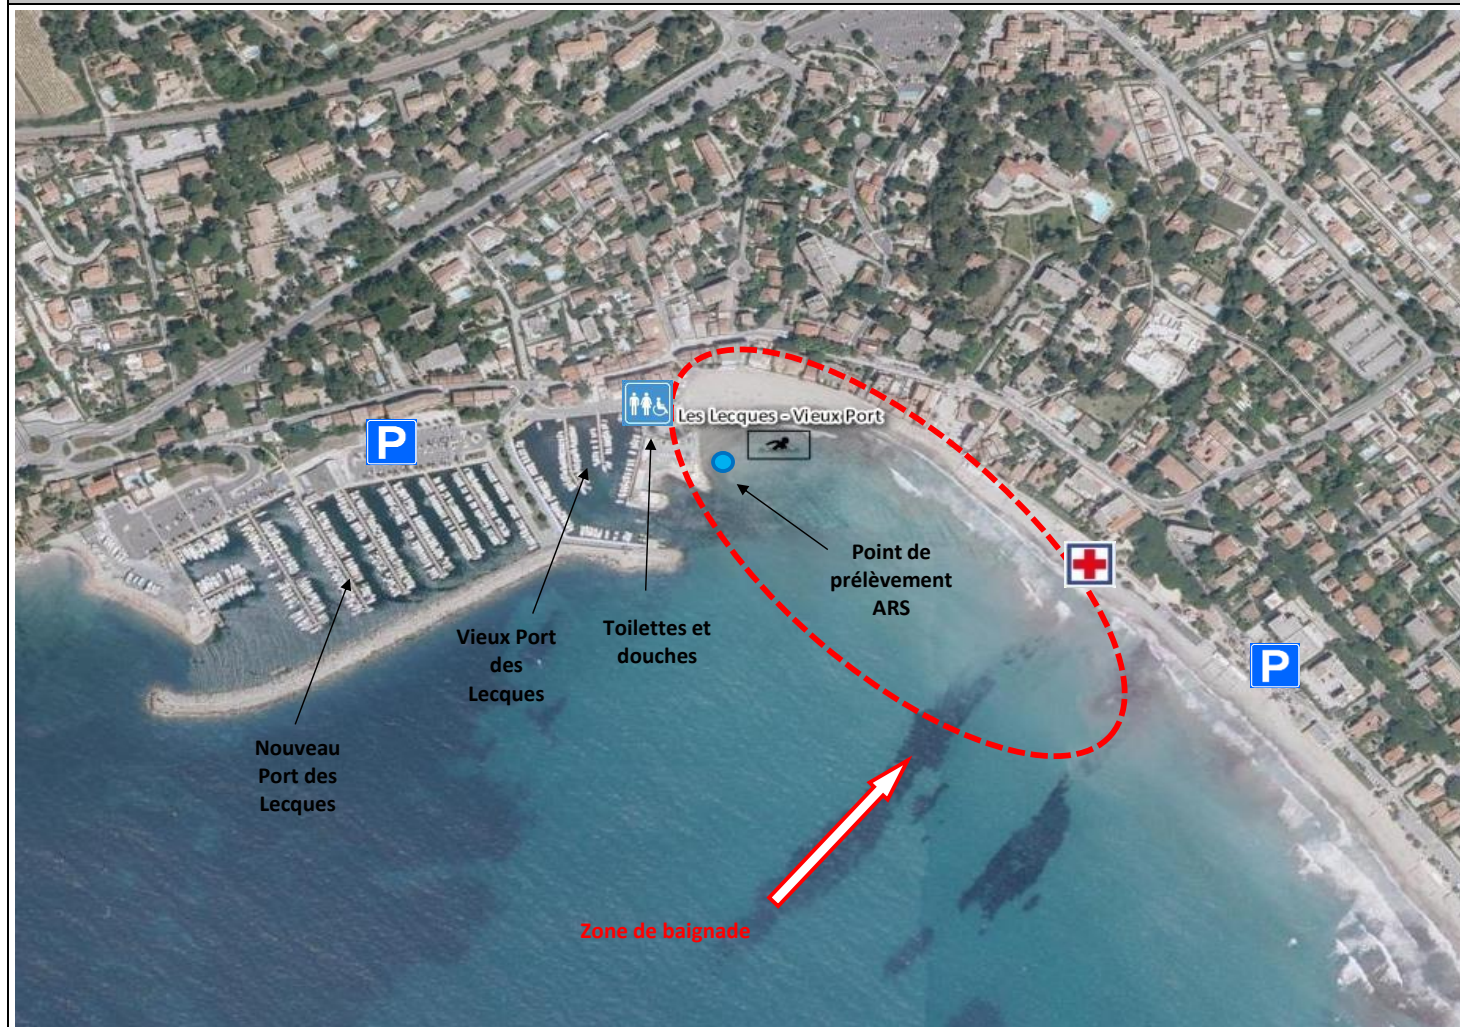
Fiche 0c : Description du site de baignade

SAINT-CYR-SUR-MER - Les Lecques Vieux Port

L'accès principal au site de baignade se réalise par le boulevard de la plage ; des parkings payants sont présents le long de celle-ci.

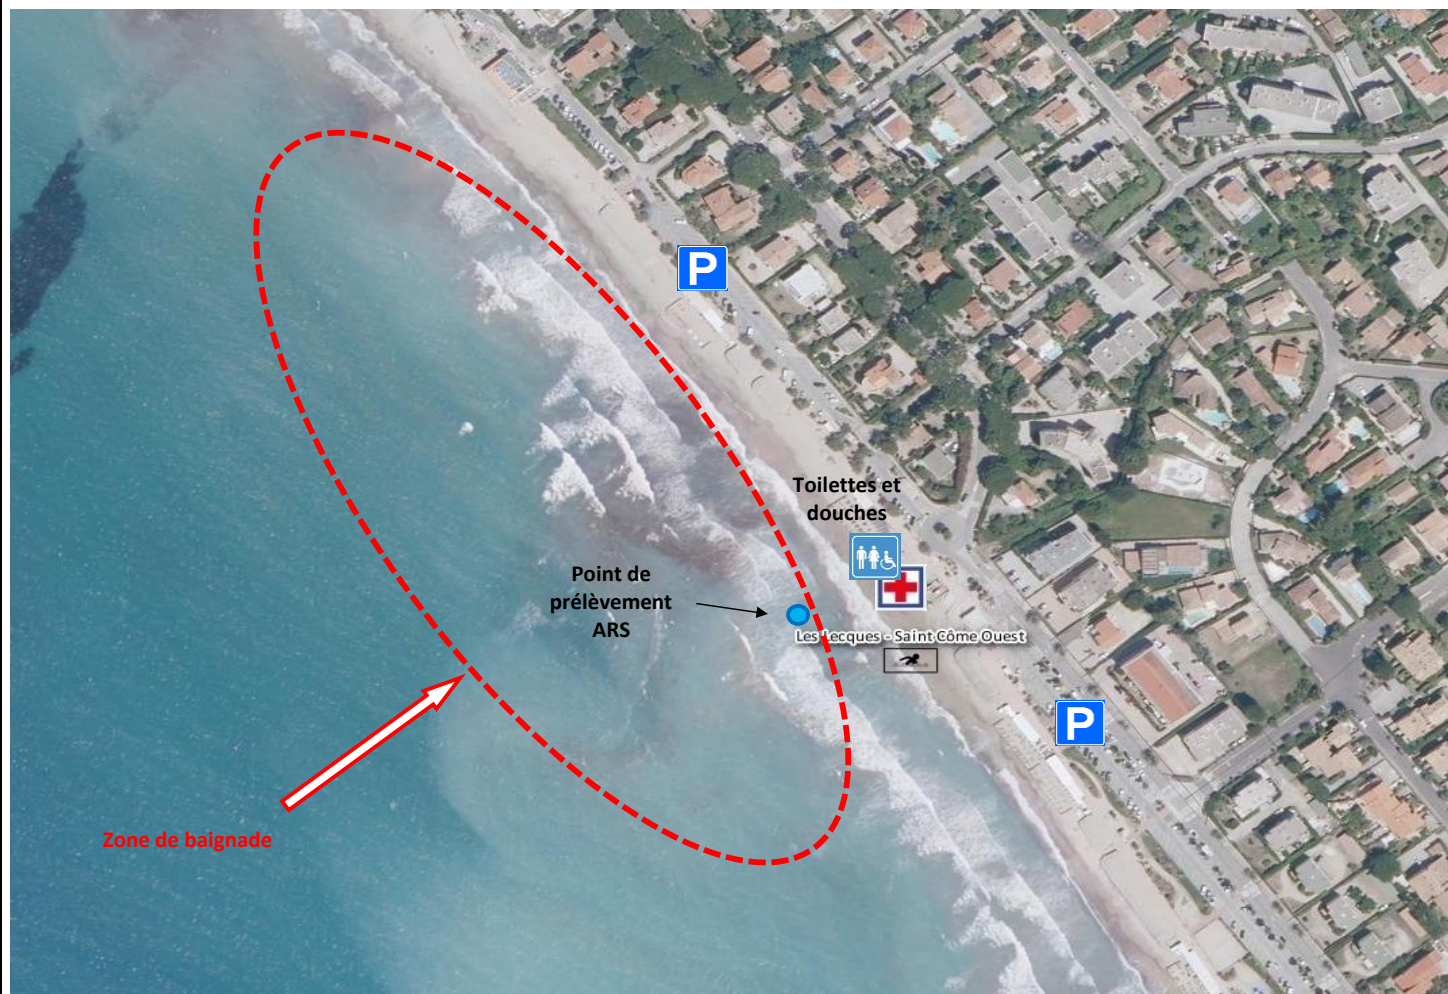
Fiche 0c : Description du site de baignade

SAINT-CYR-SUR-MER - Les Lecques Saint Côme Ouest

L'accès principal au site de baignade se réalise par le boulevard de la plage ; des parkings payants sont présents le long de celle-ci.

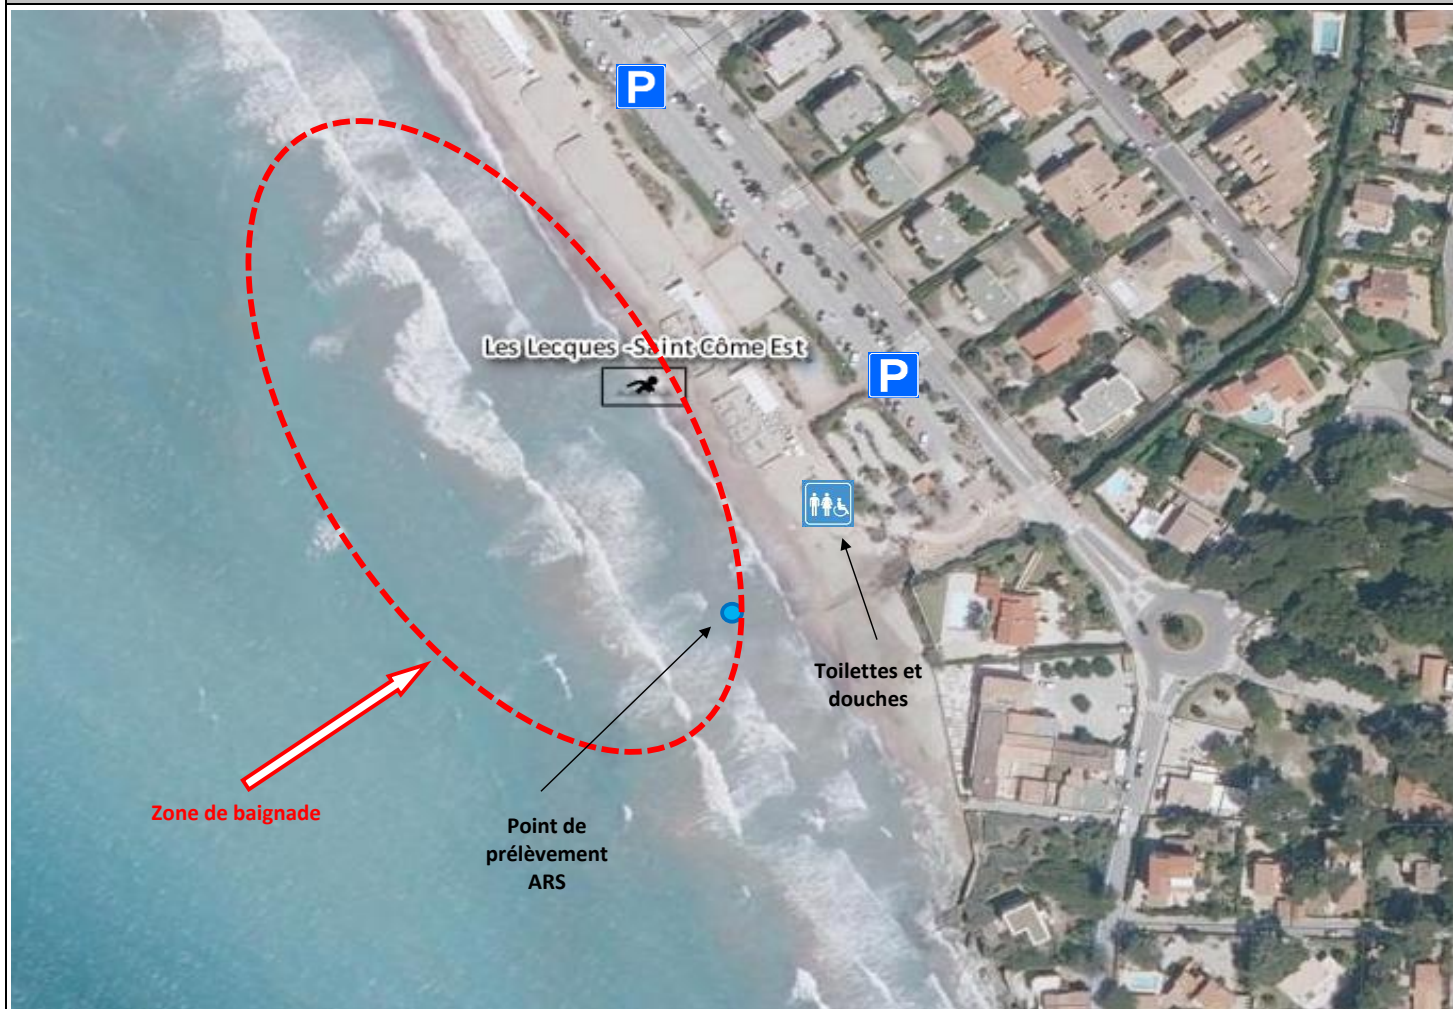
Fiche 0c : Description du site de baignade

SAINT-CYR-SUR-MER - Les Lecques Saint Côme Est

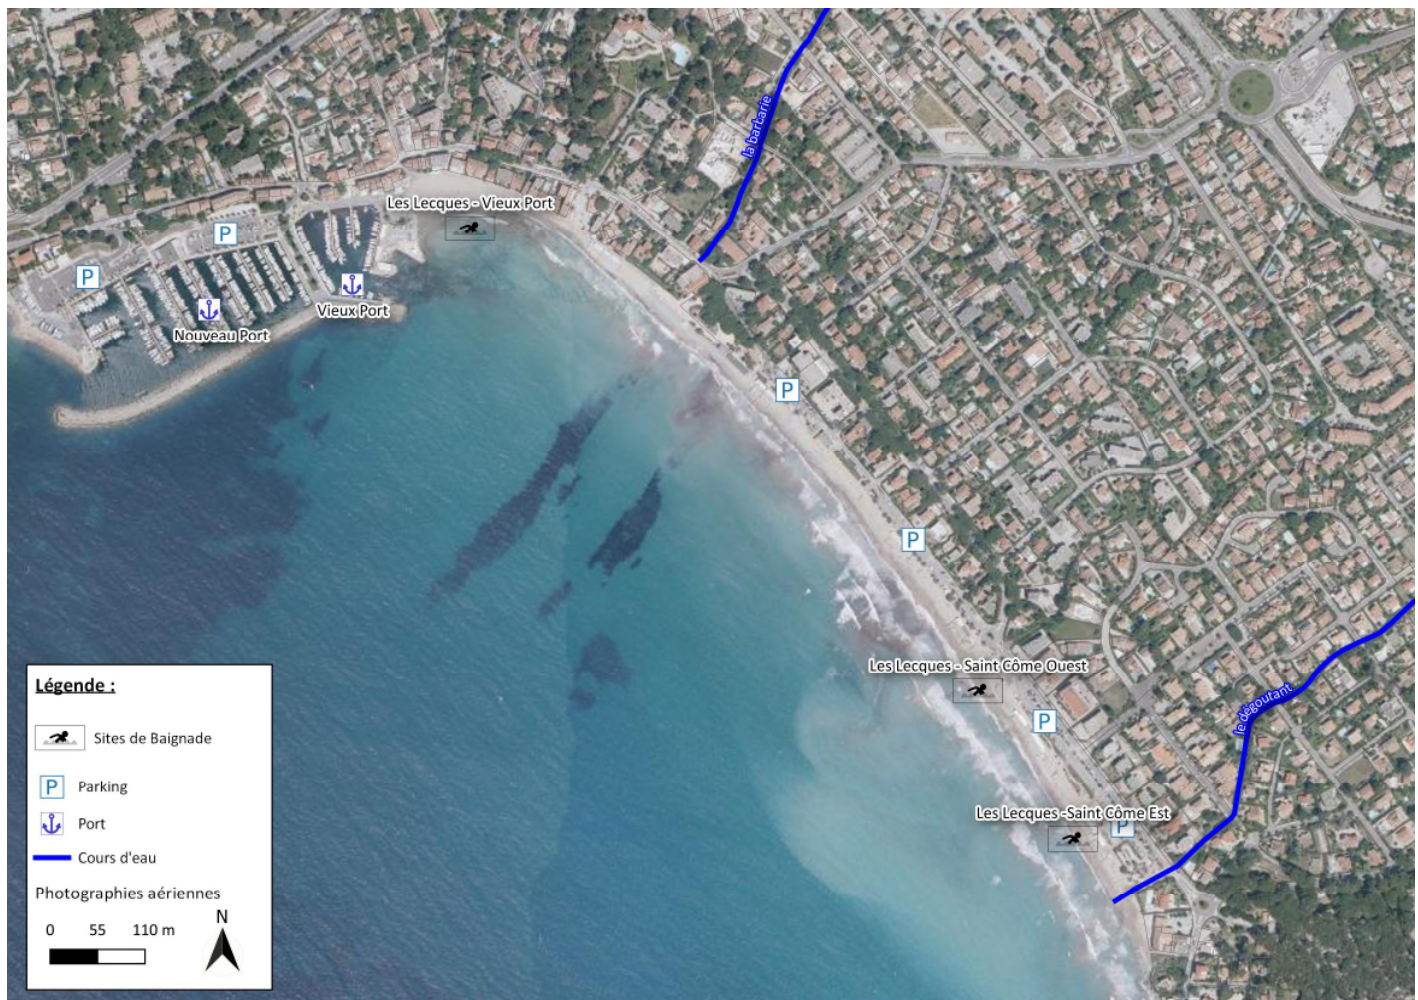
Figure 2 : Environnement général autour du site de baignade

La figure suivante présente l'environnement général autour du site de baignade :

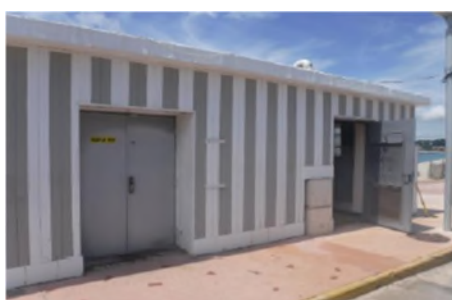
Vue sur le PR Lecques Plage

- PR Lecques Plage → Présence d'un déversoir d'orage,
- PR Plan de la Mer → Déversoir d'orage (DO) déposé en 2018, présence d'un DO sur le réseau, cité en page suivante,
- PR La Madrague → Présence d'un déversoir d'orage,
- PR 13 Vents → Absence de déversoir d'orage,
- PR Lecques Port → Absence de déversoir d'orage,
- PR Beauvallon → Absence de déversoir d'orage.

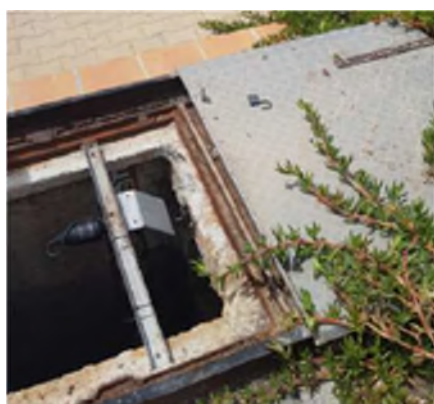
Vue du DO La Madrague

Les photos suivantes présentent les différents déversoirs d'orages présents sur la commune.

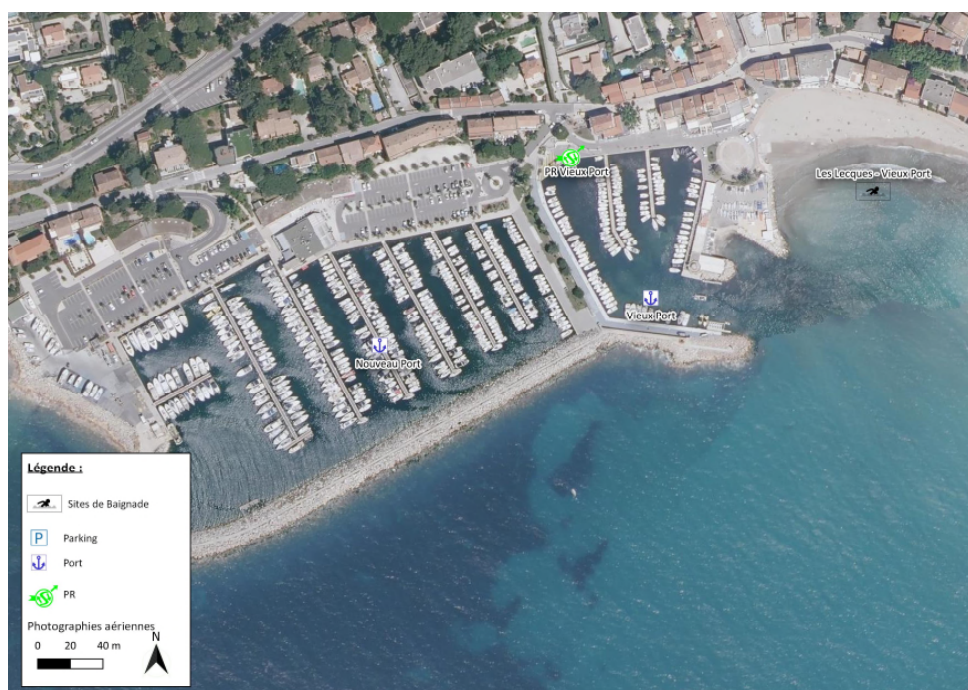
Figure 22 : Ports à proximité de la plage

Une zone de carénage est présente sur le port. Les eaux traitées sont par la suite, rejetées vers l'assainissement collectif. Ainsi, aucun effluent en provenance de l'activité du port n'est censé rejoindre les baignades des Lecques. Le risque de contamination des eaux de baignade est par conséquent jugé faible vis-à-vis de l'activité nautique de plaisance.
