## Profil de baignade

### Plan d'eau de Saint Martin Terressus

Mars 2011

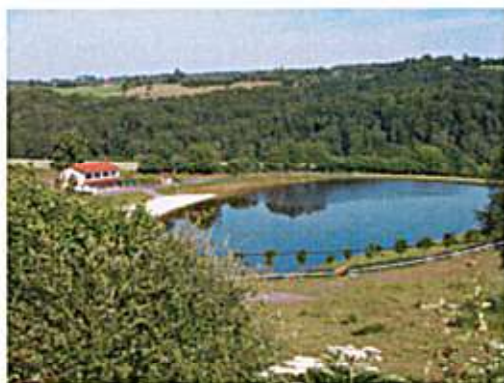
Figure 1 : Vue générale du plan d'eau

L'étang est bordé sur tout son pourtour (hors rive de la zone de baignade) d'une végétation herbacée (type graminée), ainsi que quelques plantes caractéristiques des milieux humides (phragmites, junces...).

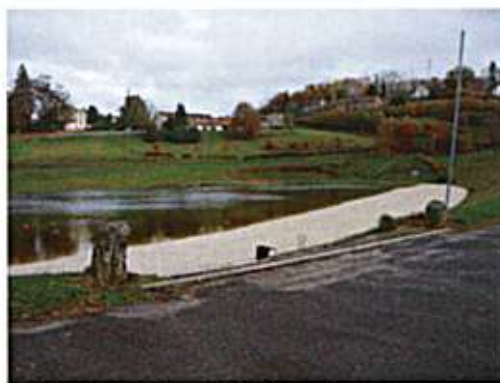
Figure 2 : Zone de baignade

Elle est composée d'un petit bain pour les enfants de bas âge, et d'un grand bain. Le petit bain mesure 15 m de long et 10 m de large, et le grand bain, 145 m de long et 50 m de large. La profondeur maximale dans ce dernier est de 1,80 m. La pente de la zone de baignade est donc de 4 %.

Le substrat de la zone de baignade correspond à du sable. L'impact sur la transparence de l'eau est donc relativement faible.

La rive de la zone de baignade est constituée de sable. Un apport de sable est effectué régulièrement (tous les 2 ou 3 ans). Un talus, servant de limite entre la plage et la route est enherbé.

Au niveau de la zone de baignade, aucune végétation hydrophyte n'est présente. L'entretien régulier par les services communaux par apport de sable (tous les deux ou trois ans), et le piétinement des baigneurs en sont probablement les causes. Aucune végétation immergée n'est présente dans la zone de baignade.

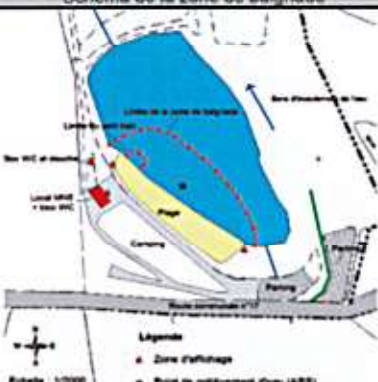
| Caractéristiques de la baignade | | | | | | Schéma de la zone de baignade | | |

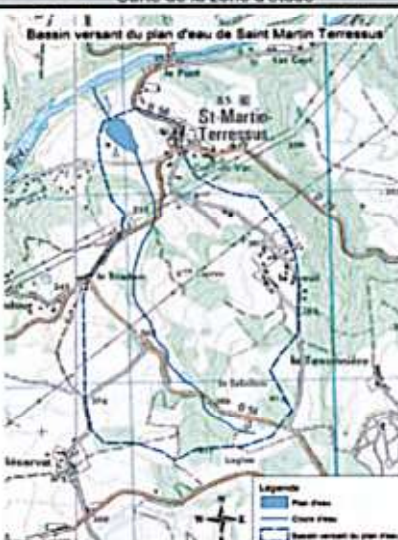
| Caractéristiques de la baignade | | | | | | Schéma de la zone de baignade | | |
|---|---|---|---|---|---|---|--|---|
| Historique de la qualité de l'eau | | | | | | Carte de la zone d'étude | | |
