## PROFIL DE BAIGNADE TYPE 1

### *Lac de Saint Mathieu (87)*

Décembre 2010

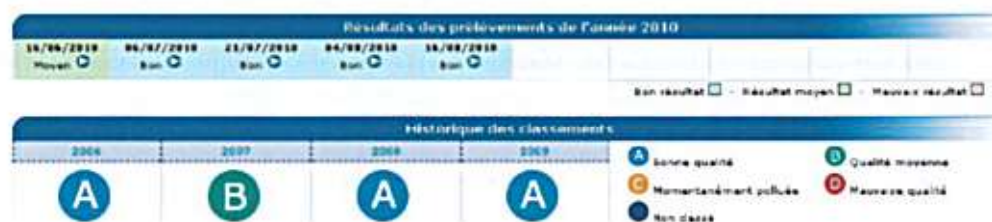
Figure 4 : qualité bactériologique - historique des classements (source : Ministère de la santé et des sports)

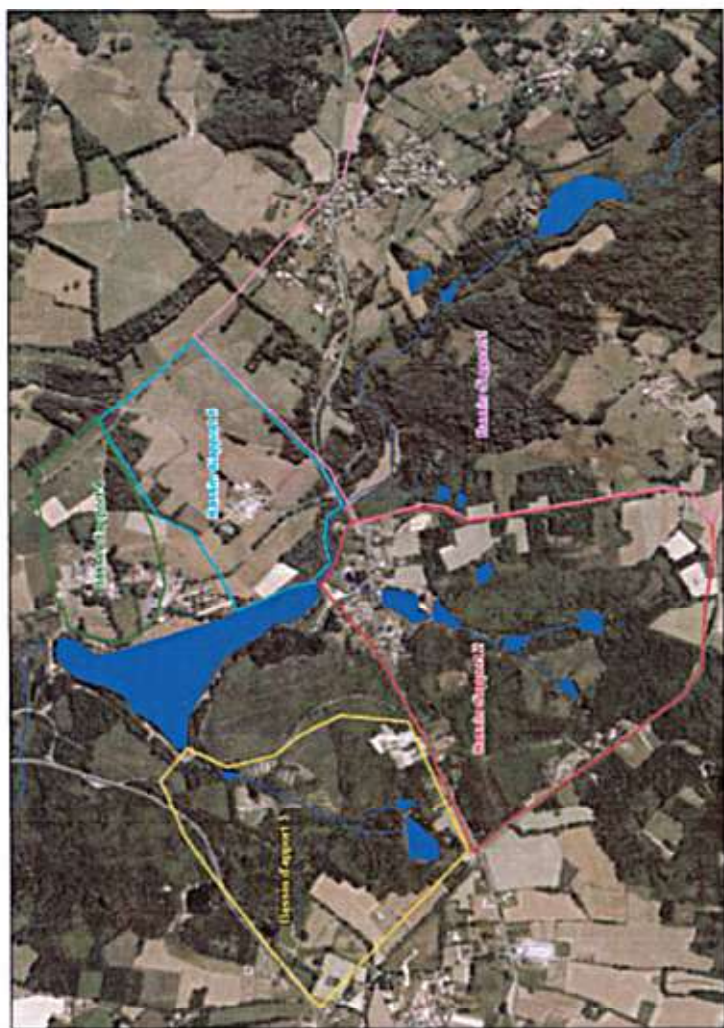
### Carte 3 : les tributaires d'alimentation du lac

Ces 5 bassins d'apports identifiés sont représentés sur les cartes page suivante.

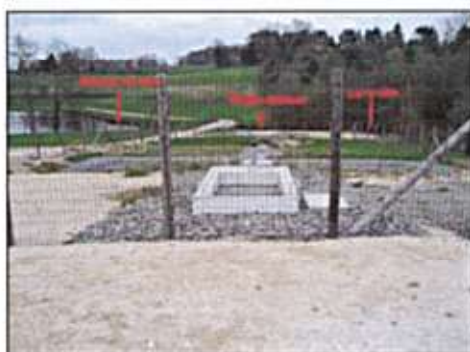
Photo 1 : station des « Flamanchies » (photo 2005)

- il est entrecoupé de nombreux petits plans d'eau qui sont proches de la retenue et qui, par conséquent, ont une influence notable sur les flux en nutriments ;
- une zone d'habitat « Les Flamanchies », en amont direct de la queue du lac, est associée à cette surface d'apport avec la présence récente d'une station de traitement des eaux usées par filtre à sable planté de roseaux (mise en service en 2003).

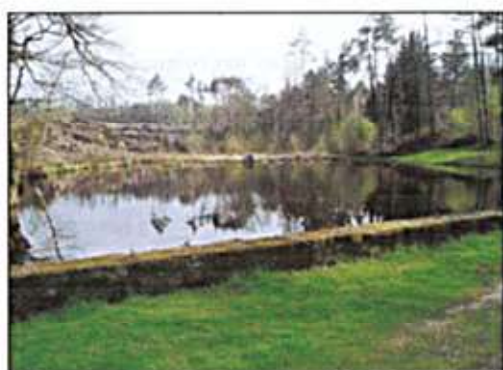
Photo 2 : bassin d'apport 3 (photo 2005)

Ce bassin d'apport est caractérisé par la présence d'un couvert forestier sur la quasi-totalité de sa superficie. Un petit ruisseau prend naissance au pied du lieu dit « Les Défaix ». Sa source est directement captée par un plan d'eau. Un autre petit étang barre le cours d'eau en contrebas.

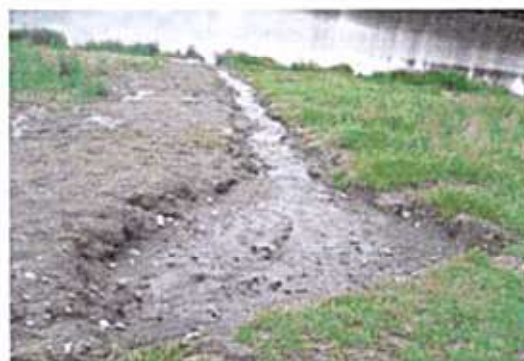
Un fossé draine les eaux provenant du hameau « les Champs » qui regroupe des gîtes, quelques habitations et un bâtiment d'élevage. Ce fossé est busé sous le chemin stabilisé contournant le lac avant de s'y rejeter après la zone de baignade.

Photo 3 : bassin d'apport 4 (photo 2005)

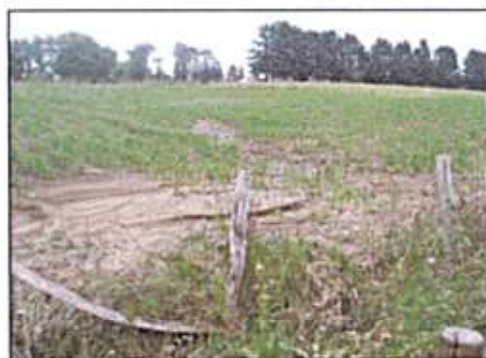
Photo 4 : bassin d'apport 5 (photo 2005)

Un busage se déversant directement dans le lac, en amont du camping au niveau de la queue du lac, capte directement les eaux provenant d'une parcelle agricole située en bordure de chemin sur la rive Est. Cette parcelle est cultivée en maïs et fait l'objet d'apport d'amendement organique notamment en hiver (épandage de fumier).

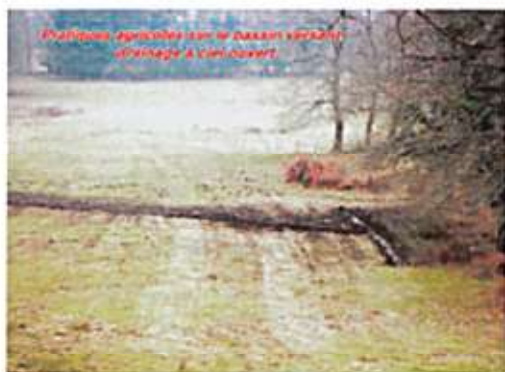
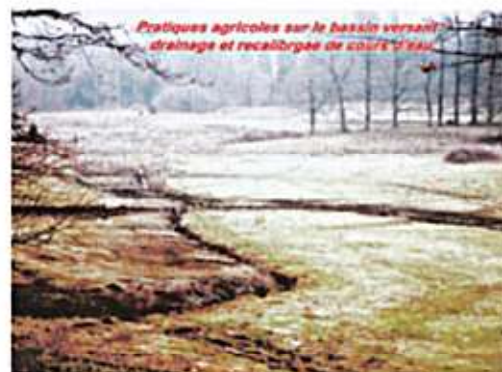
La pratique du drainage est également en augmentation. C'est un facteur qui augmente de transit des nutriments vers les eaux de surface (engrais, déjections animales, épandages..).

Photo 5 : pratique de "drainage" sur les parcelles agricoles du bassin versant (photo 2005)

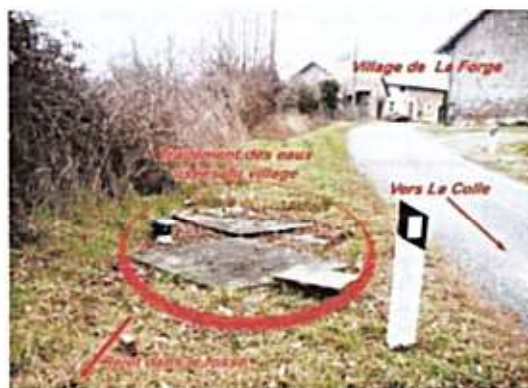
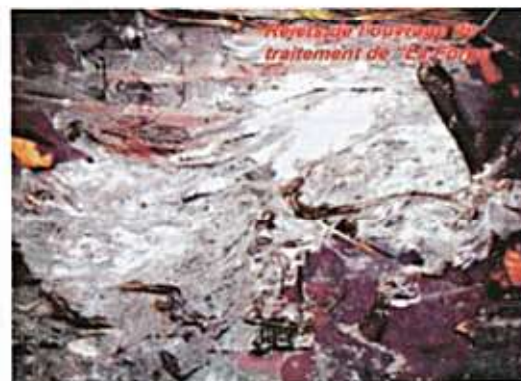
Une visite de terrain sur les hameaux les plus proches du lac a permis de constater un fonctionnement non satisfaisant des systèmes d'assainissement du village de La Forge

Photo 6 : assainissement du village de La Forge (photos 2005)

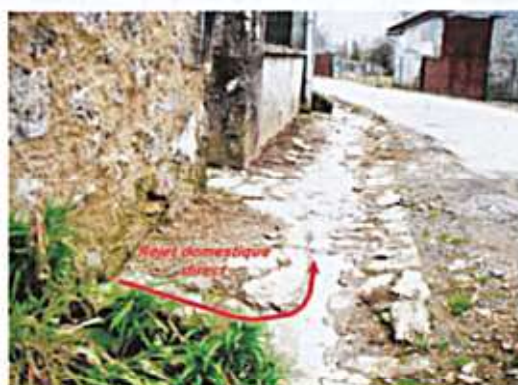
photo 7 : rejet direct dans le hameau "Les Ourgeaux" (photo 2005)

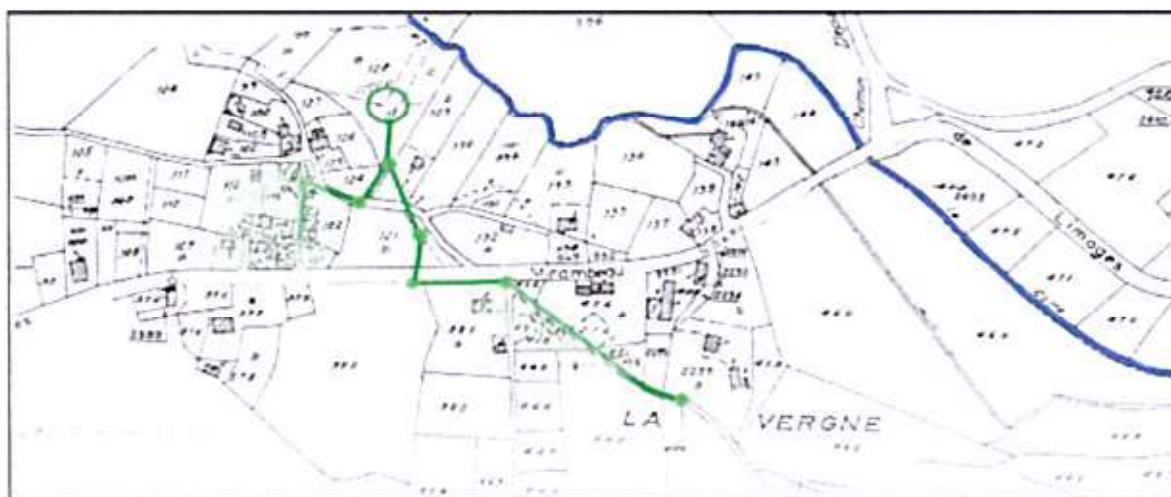
- maintien d'un fonctionnement en gravitaire. Ce choix a empêché le raccordement de toutes les habitations des « Flamanchies » sur ce dispositif épuratoire et notamment toutes celles qui sont situées en contrebas de la D699, en bordure de La Colle. Le réseau de collecte ainsi que les zones desservies sont représentées sur la carte ci-dessous. On peut considérer qu'une dizaine d'habitations est raccordée à l'unité de traitement.

Carte 7 : réseau de collecte des eaux des "Flamanchies" (données 2005)

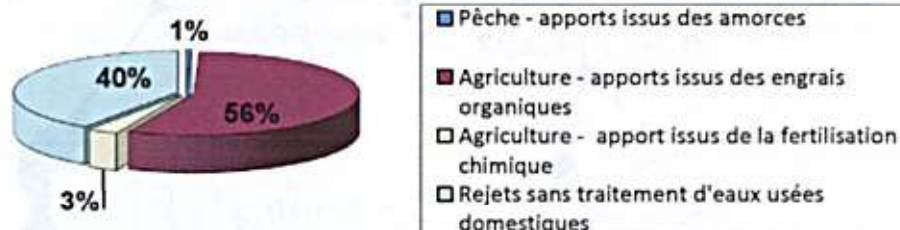
Figure 18 : répartition des sources d'apports en phosphore

Au regard de ces valeurs, on peut considérer que les quelques kilogrammes annuels de phosphore apportés directement dans le lac par l'activité de pêche sont négligeables (moins de 1% des rejets diffus). Le bassin versant du lac de Saint-Mathieu comptabilise de nombreuses sources de rejets diffus en phosphore parmi lesquelles les zones d'habitats proches de la queue du lac.

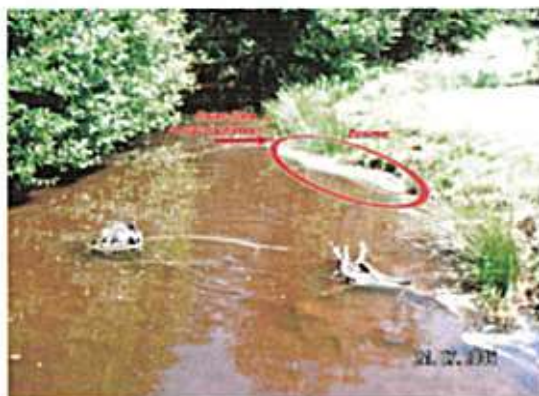
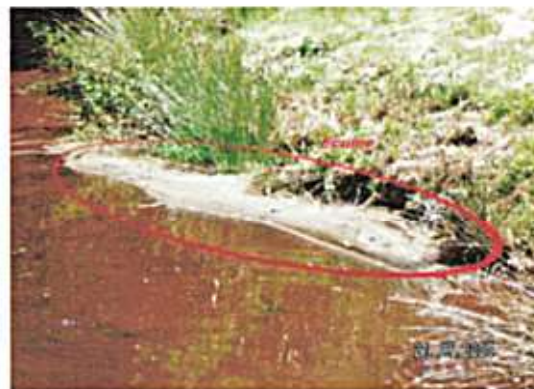
Entre les deux périodes de prélèvements, le 21 juillet, il a été observé une écume blanchâtre en surface de la Colle au sortir du rejet.

photo 8 : La colle au droit du rejet de la station des Flamanchies (photo 2005)

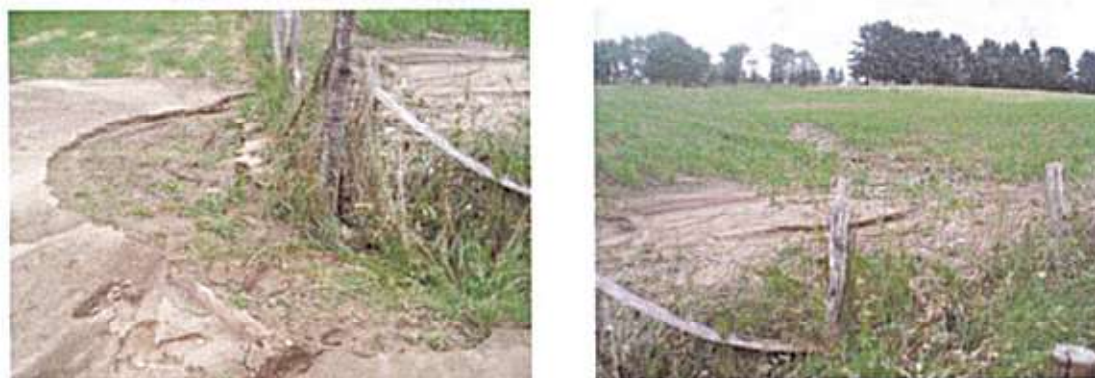
En revanche, les mesures ne permettent pas d'appréhender les processus d'apports par temps de pluie. L'émissaire qui se jette dans le lac constitue certainement un chemin de transfert des matières solides vers le lac privilégié au regard des accumulations de sédiments observés au droit du rejet. Dans ce cas, le phosphore complexé au sol et peu mobile vers les eaux en écoulement souterrain, peut être acheminé en apports massifs vers le lac. Ce processus d'érosion est facilement observable comme en témoignent les photos ci-dessous.

Photo 9 : ravinement du champ de maïs riverain du lac (photo 2005)

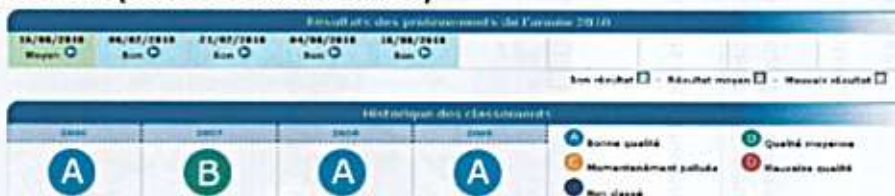
Les eaux de baignade sont conformes à la Directive européenne 2006/7/CE, avec une eau classée dans la catégorie « excellente » (classement obtenu à partir d'un historique sur 13 années avec 5 prélèvements par an).

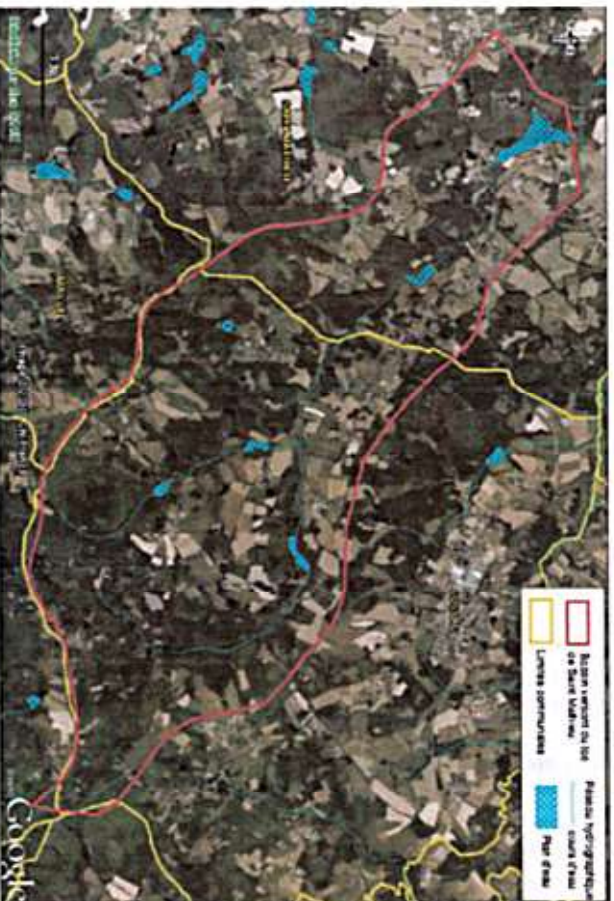
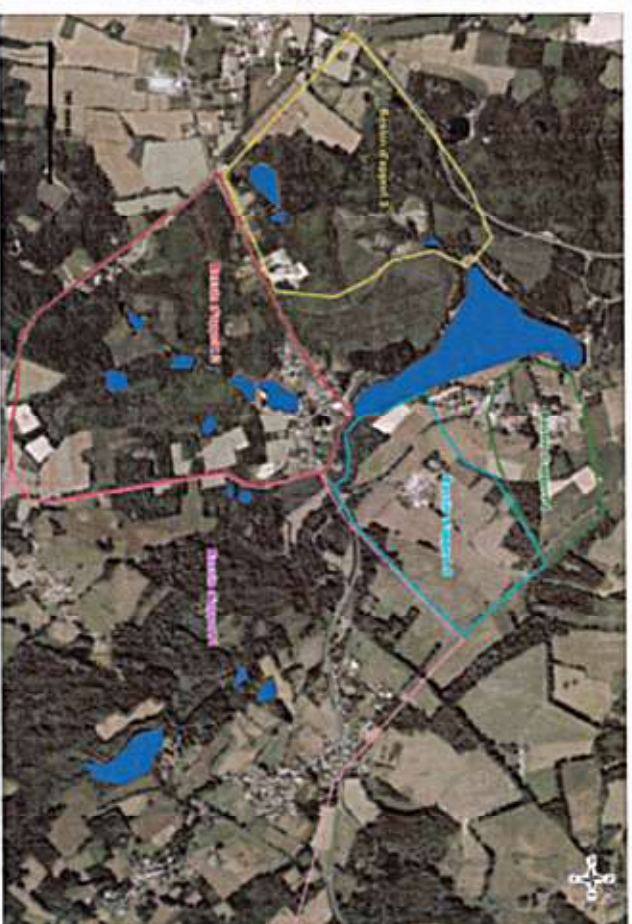
## Inventaire des sources potentielles de pollution

**Bassin d'apport 1 : 19 km<sup>2</sup>**

Pollutions diffuses liées aux activités agricoles et aux modalités d'assainissement  
Assainissement non collectif et STEP au village de La Forge
