# Etude des profils de baignade du Lac de Gérardmer

Profils de type 1 des eaux de baignade du  
Lac de Gérardmer

## **Rapport**

**Mars 2011**

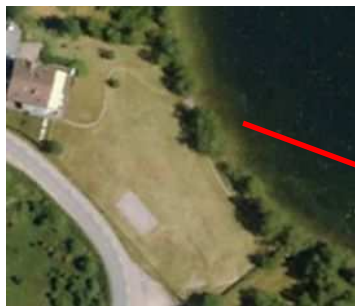
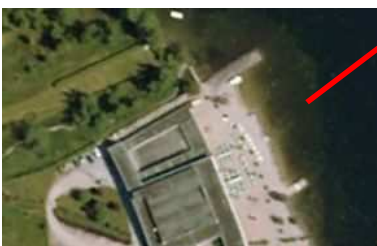
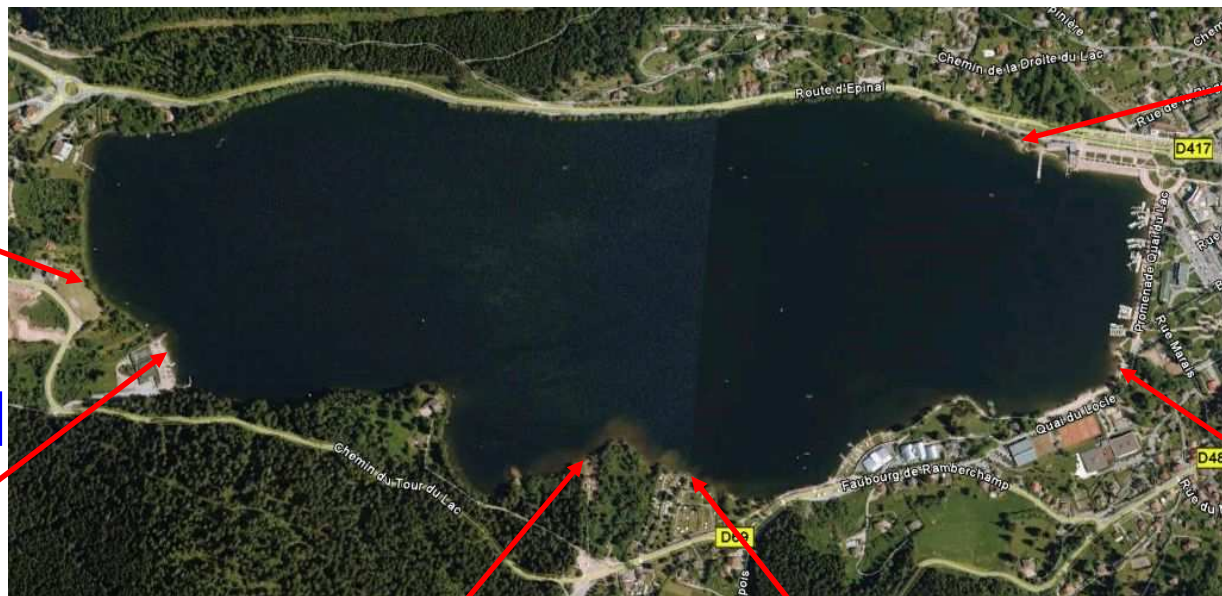
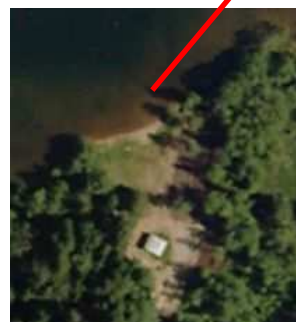
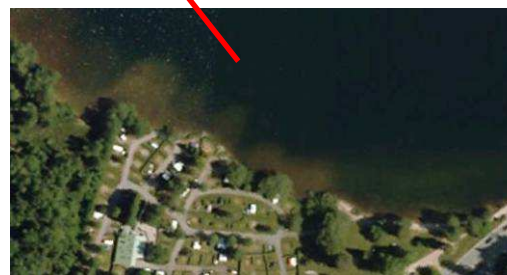
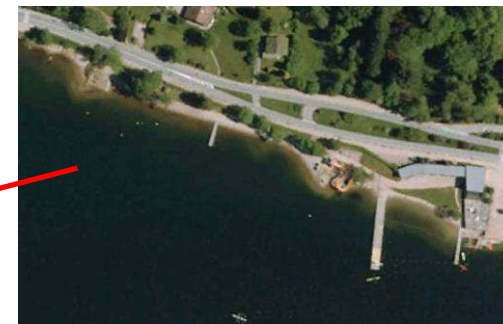
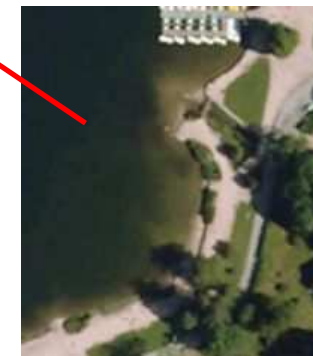
**Figure 4 : Lac de Gérardmer et localisation des plages (d'après Google Earth)**

La Figure 4 présente également la localisation de ces différentes plages sur le pourtour du Lac (photographies aériennes).

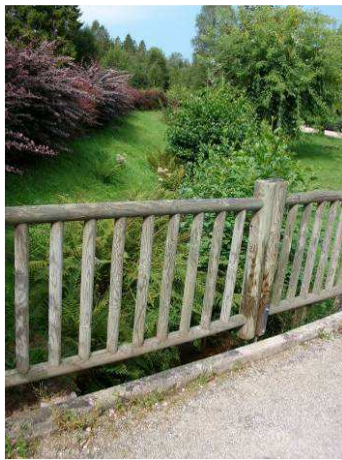
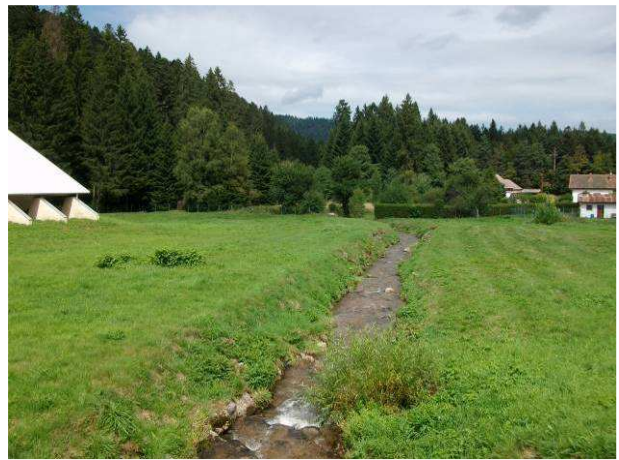
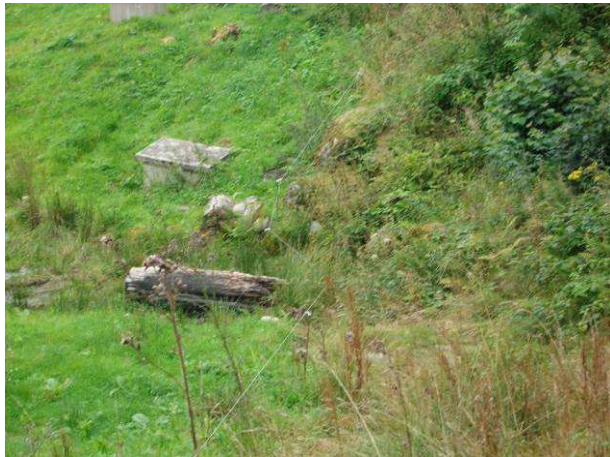
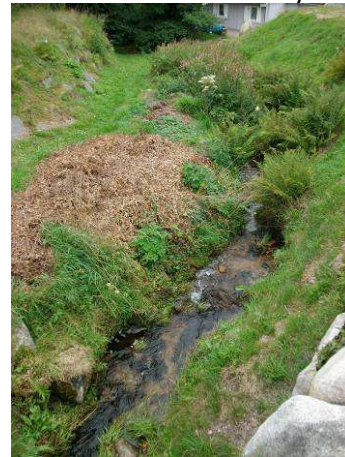
**Figure 8 : Photographies des différents affluents débouchant au niveau de la zone d'étude.**

- le ruisseau de Mérelle : à l'extrémité ouest, débouchant à proximité de la plage du Lido ;
- le ruisseau du Phény : au sud du lac dans sa partie médiane, débouchant à proximité de la plage de Ramberchamp – Kattendycke ;
- le ruisseau du Cheny (en partie canalisé/busé) situé à l'extrémité sud-est du lac, débouchant à proximité de la plage du Quai du Locle ;
- le ruisseau du Chêne (en partie canalisé/busé) situé au nord (nord-est) du lac, débouchant à proximité de la plage de l'Union.

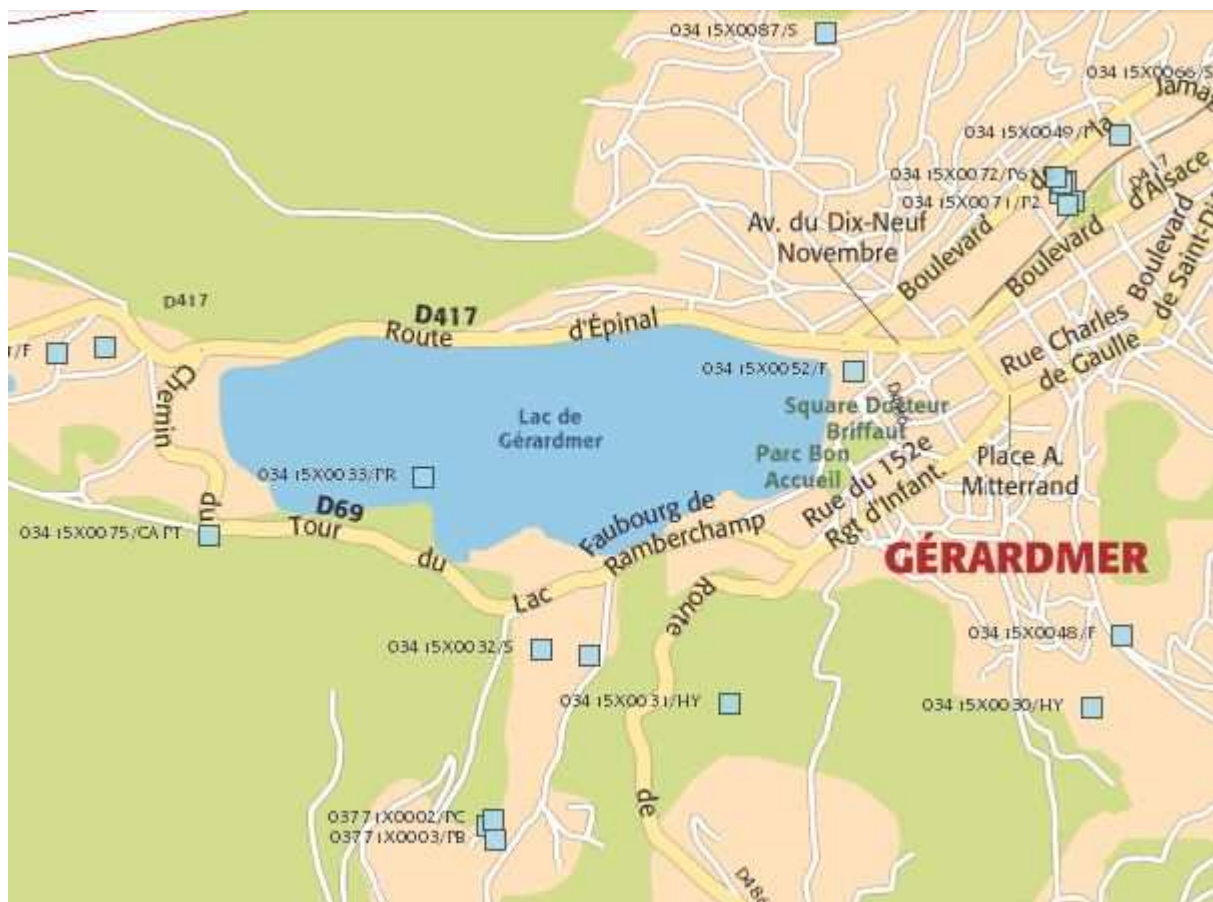
**Figure 9 : Localisation des forages d'eau dans la zone d'étude (source : Info Terre / BRGM).**

Il est à noter que plusieurs forages d'eau sont situés dans ou à proximité du lac. La localisation de ces forages est présentée sur la Figure 9 ci-dessous.

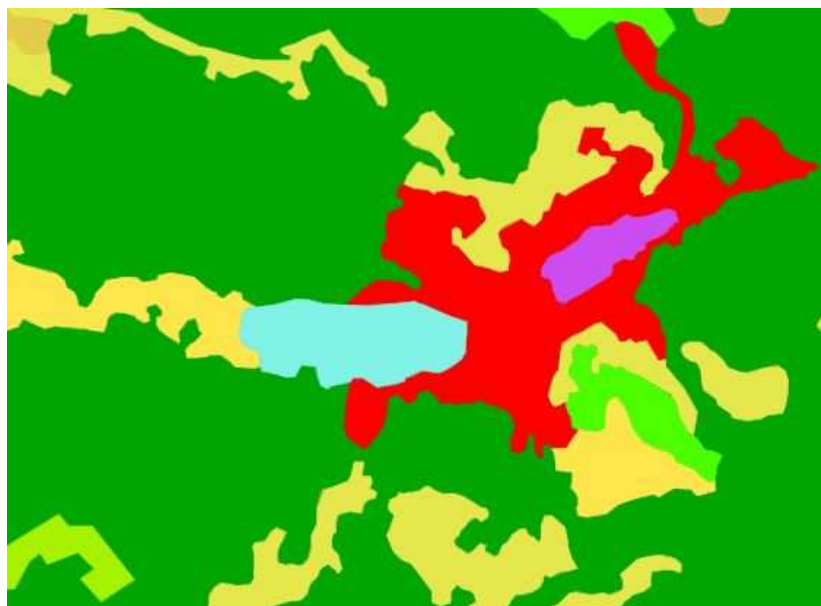
**Figure 19 : Occupation du sol autour du Lac de Gérardmer (Corine Land Cover - SOeS)**

La commune de Gérardmer présente une forte proportion de terres artificialisées/urbanisées mais également une forte proportion de forêts. Les terres agricoles sont également présentes mais en plus faible proportion.

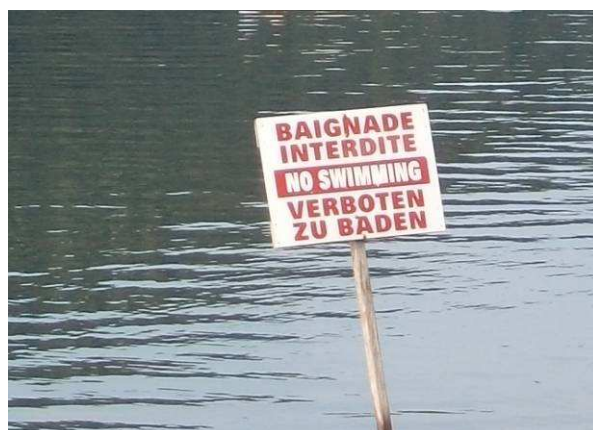
Panneau d'interdiction de baignade

Concernant la baignade, un panneau explicitant la signification des couleurs du drapeau est situé au niveau du poste de surveillance. Il permet aux baigneurs de s'informer des éventuels dangers et de connaître les conditions de baignade. (Cf. photographie ci-dessus).

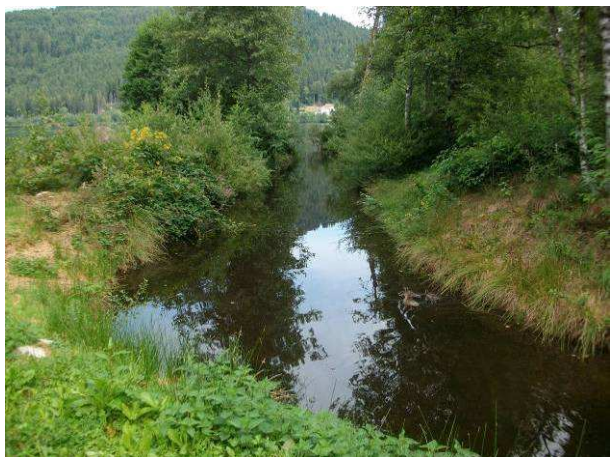
« Bras mort »

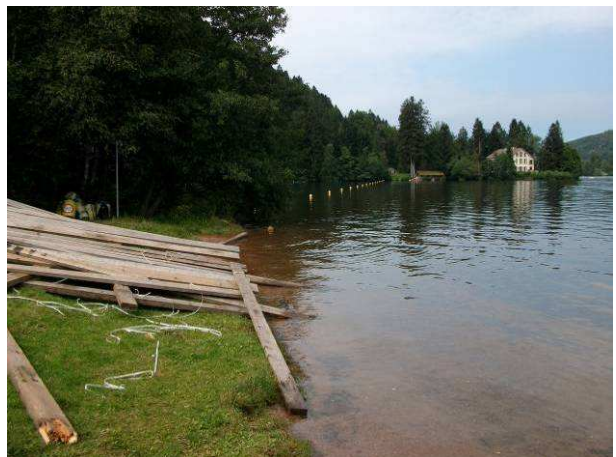
Dépôt de matériels flottants

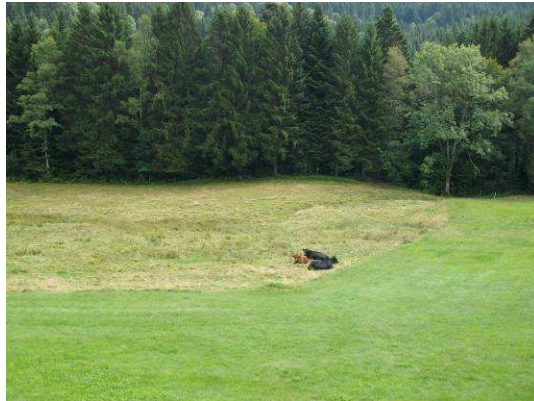
La présence de quelques pâtures à bovins a cependant été observée sur le bassin versant du ruisseau du Phény (cf. photo ci-dessous).

Les pentes du bassin versant amont étant relativement importantes, une pollution potentielle en provenance de l'amont est donc possible en période de forte pluie du fait du phénomène de lessivage des sols. Néanmoins, ces zones d'élevage sur la zone d'étude sont très limitées (surface, nombre de bêtes) et relativement éloignées vers l'amont.

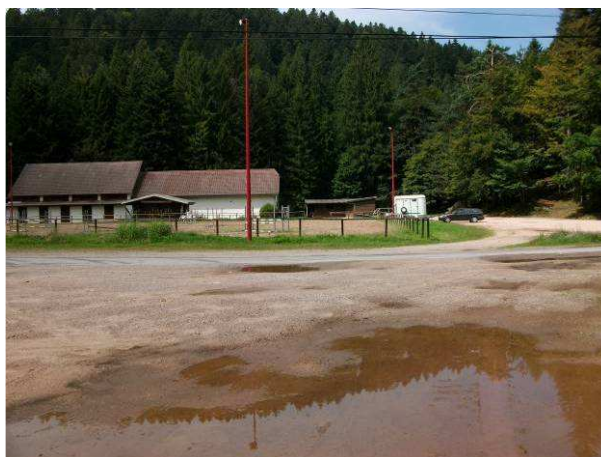
Un centre équestre est situé sur le bassin versant du ruisseau du Phény (cf. photographie ci-dessous).

L'activité de ce centre était cependant très réduite voire nulle lors des visites de terrain.

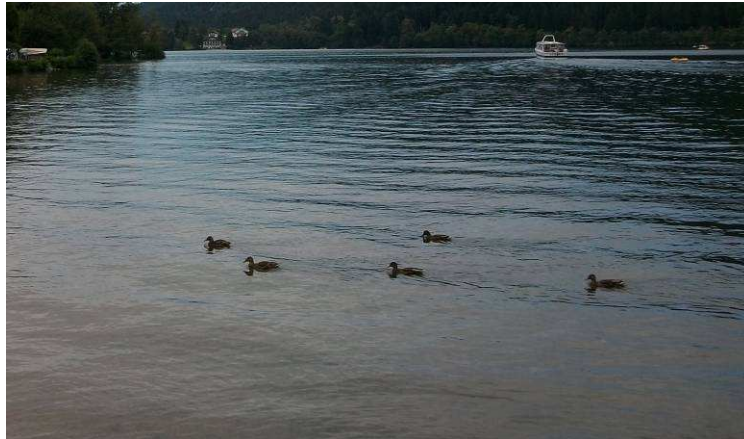
Ont ainsi été observés notamment des chiens, des canards et des cygnes sur plusieurs sites de baignade.

Canards – Ramberchamp-La Tocade
