Commune d'Anse Bertrand

Profil de vulnérabilité des eaux de baignade

Rapport final

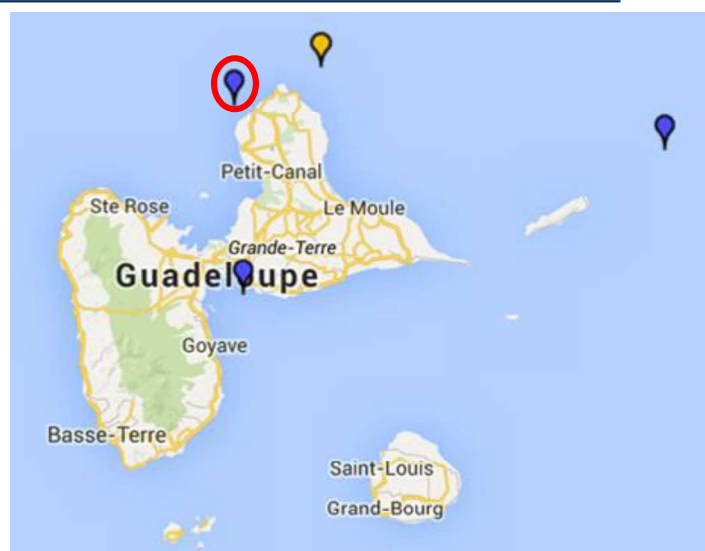
Figure 6 : Localisation de la bouée et direction / orientation de la houle

Localisation de la station de Port Louis (cercles rouges)

Les plages d'Anse Bertrand sont principalement exposées aux houles de Nord et dans une moindre mesure aux houles de Nord-Nord-Est et de Nord-Est. Cependant, les plages d'Anse Bertrand sont protégées des vagues par la présence d'un récif corallien où le surf est fréquemment pratiqué (plage de la Petite Chapelle). Néanmoins, un shore break (vague de bord) se forme lors des journées présentant une houle consistante et peuvent rendre l'activité de baignade dangereuse.

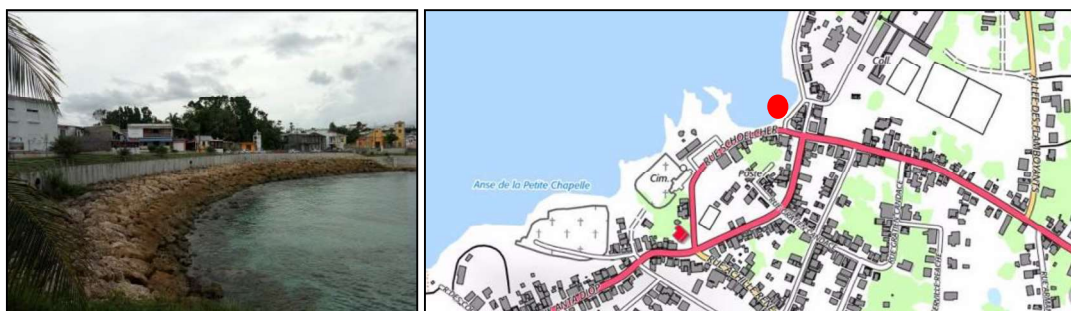
Figure 13 : Localisation des exutoires d'eaux pluviales – Géoportail et photos du site

En l'absence de plan de réseau d'eaux pluviales, la visite de site a permis de recenser 3 rejets d'eaux pluviales artificiels qui ne sont pas situées directement sur la plage de la Petite Chapelle. Ils se situent en plein bourg, vers la rue de Schœlcher et se jettent directement en mer.

**Compte tenu de leur distance et de leur situation géographique, ces rejets sont peu susceptibles d'impacter la qualité des eaux de baignade.**

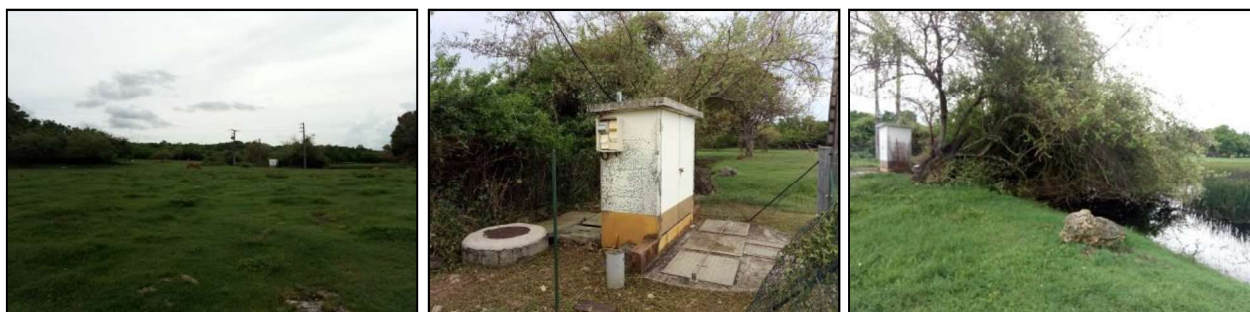
Figure 14 : Poste de refoulement de tête de la station d'épuration - Photos du site

En l'absence de plan de réseau d'eaux usées, la visite de site a permis de recenser 1 ouvrage dans le périmètre immédiat de la plage de la Petite Chapelle. Il s'agit du poste de refoulement de tête de la station du bourg, qui récupère la totalité des effluents de la commune pour les envoyer sur la station, qui se situe dans le périmètre éloigné de cette plage.

Cet ouvrage est équipé d'un trop plein, dont la sortie n'a pas pu être localisée. En cas de défaut sur ce PR les eaux usées peuvent se déverser à l'environnement.

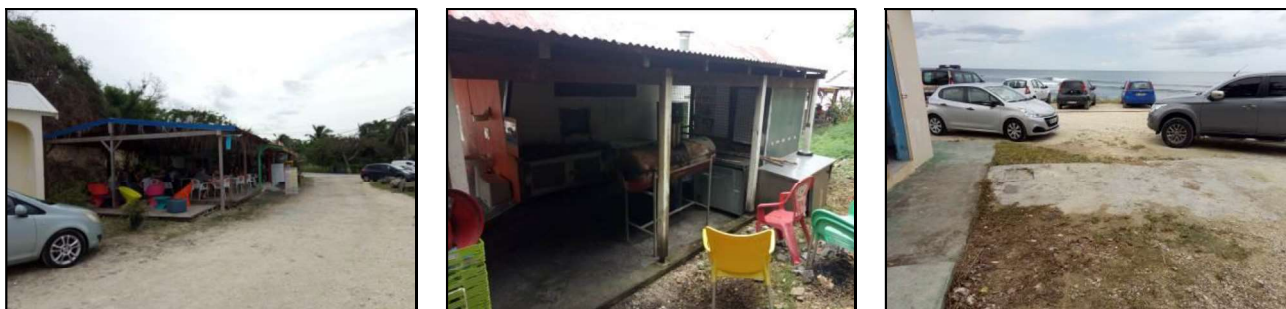
Figure 15 : Restaurants et installations ANC – Photos du site

**Cependant compte tenu de la présence d'un restaurant, raccordé sur une fosse septique et dont le traitement est secondaire, il est probable qu'il y ait un impact direct sur la qualité des eaux de baignade.**

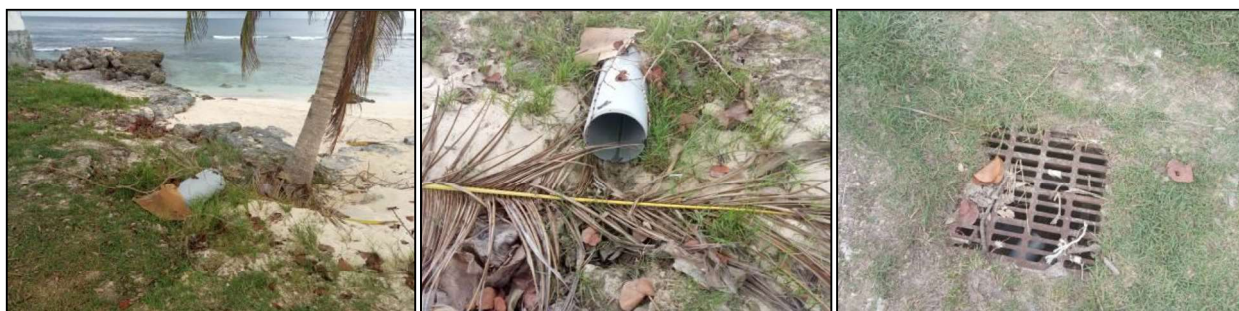
Figure 16 : Photos de l'exutoire et de son réseau

En l'absence de plan de réseau d'eaux pluviales, la visite de site a permis de recenser 1 rejet d'eaux pluviales artificielles.

Compte tenu du caractère très naturel du site, le réseau d'eaux pluviales ne doit pas avoir un bassin versant très important.

**Il est donc peu susceptible de dégrader les eaux de baignade de l'Anse Laborde.**

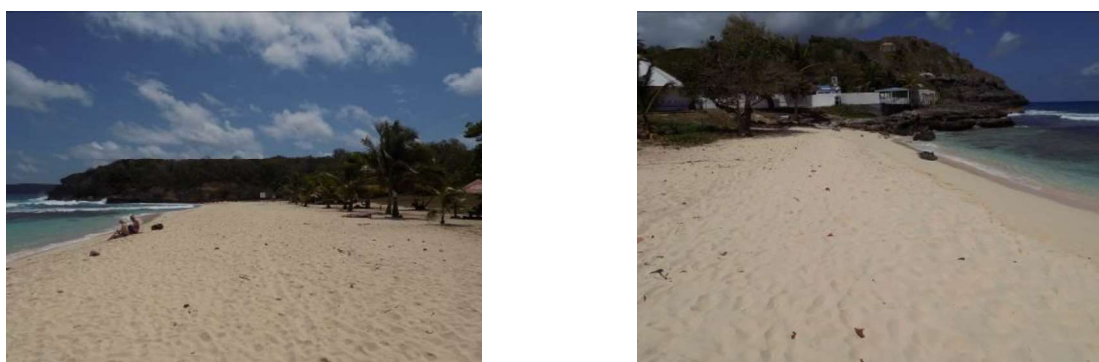
Figure 27 : Photographie de la plage de l'Anse Laborde

La plage de l'Anse Laborde est encaissée entre deux pointes rocheuses dont la pointe de la petite Vigie à l'Ouest. Par ailleurs, cette plage présente une barrière de corail qui offre une relative protection à la houle.

La plage d'Anse Laborde est une petite plage naturelle de sable blanc et fin. Cette plage légèrement convexe est caractérisée par une faible longueur (230 m) et une largeur relativement importante (30-40 m). Cette plage est localisée sur la côte sous le vent et présente une exposition au Nord. L'arrière plage est utilisée pour le pâturage (prairie desséchée). Dans le premier plan, en continuité de la plage, elle a une fonction récréative. Son organisation spatiale est dictée par les caractéristiques du plan d'eau. Ainsi, tous les équipements sont concentrés à l'Ouest, la partie la plus fréquentée de la plage, et au droit de laquelle le plan d'eau est favorable à la baignade. Le bassin versant de la plage présente une pente significative en raison du relief.

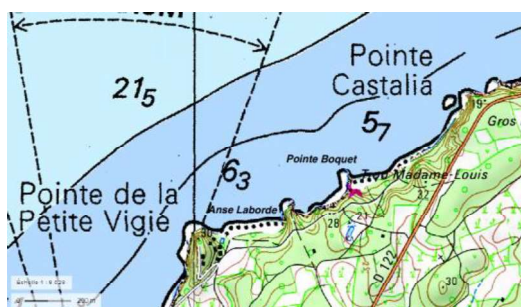
Figure 28 : Carte littorale (Shom)

La zone de baignade est située dans un lagon de petite taille et de faible profondeur. Les fonds sont sableux et rocheux. La zone de baignade est localisée uniquement dans la partie Ouest de la plage qui est protégée de la houle par une barrière de corail. Malgré son apparence calme, les courants emportent les baigneurs vers l'Est. La partie Est de la plage est dangereuse et interdite à la baignade. En effet, cette partie est très agitée et soumise à de forts courants. On compte 12 victimes par noyade pour ce site et plusieurs contentieux. De ce fait, le maire a pris un arrêté d'interdiction de la baignade sur la partie Est du site. Cette décision est portée à la connaissance des usagers par le biais de panneaux implantés sur la plage, au droit de la zone concernée.

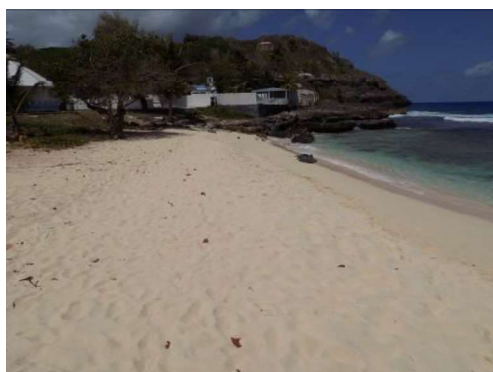
Plage propre

La qualité environnementale de la plage de l'Anse Laborde est bonne du fait de la présence de poubelles qui participent, avec la collecte organisée des macrodéchets par les services municipaux au maintien de la propreté de la plage. L'entretien de la plage est assuré par les Services Techniques de la commune. Deux agents assurent l'entretien au quotidien de cette plage, ainsi que d'autres plages de la commune. La plage d'Anse Laborde n'est pas confrontée à des échouages massifs de sargasses. Plusieurs associations sont susceptibles d'intervenir sur les plages de la commune, soit pour des missions de réalisation d'équipements, soit pour des missions d'entretien, de gestion et d'animation. Il s'agit de SOS Environnement, OMT, OMCS et OIKOS Caraïbes. On note la présence d'un exutoire d'eaux pluviales à l'Ouest de la plage qui constitue une source potentielle de contamination des eaux de baignade.

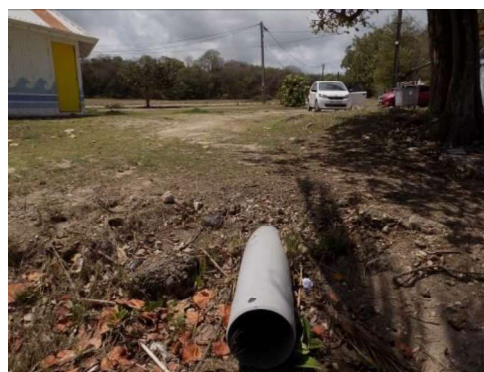
Exutoire d'eaux pluviales

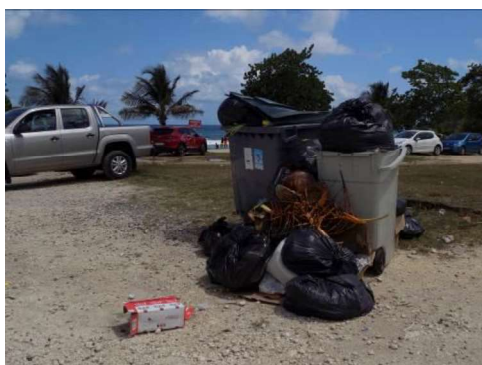
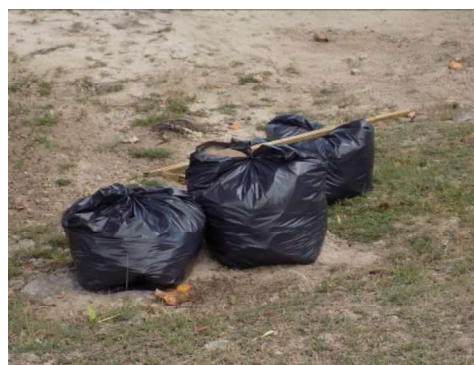
Figure 31 : Désordres observées

Le ramassage des ordures ménagères est assuré par la commune et le traitement par le SICTOM, auquel la commune a adhéré. Toutefois, le ramassage doit être davantage régulier puisque les poubelles débordent régulièrement.
