PROFIL SYNTHETIQUE DE LA BAIGNADE
Plage des Figuières, Ensues la Redonne
2023

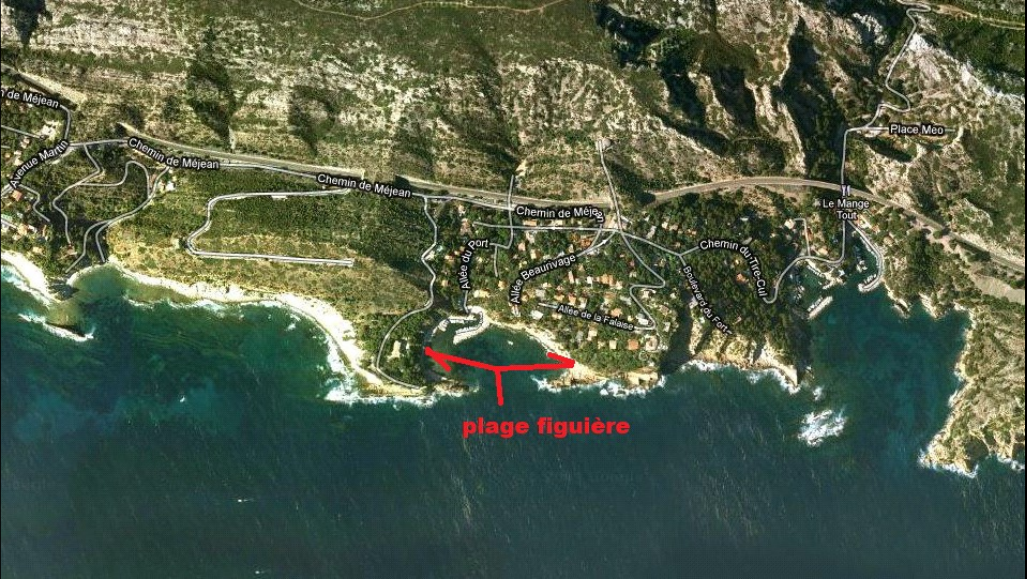
| Caractéristiques de la baignade | Carte de la zone de baignade |
|---|---|
| <p>Les Figuières</p> <p>Commune : Ensues la Redonne Département : Bouches du Rhône Région : Provence-Alpes-Côte-D’azur</p> <p>Responsable de baignade : M. le Maire Numéro de la mairie : 04 42 44 88 88</p> <p>Période de surveillance de la qualité des eaux de baignade : du 15 juin au 15 septembre</p> <p>Fréquentation journalière moyenne : 40 personnes / jour</p> | |

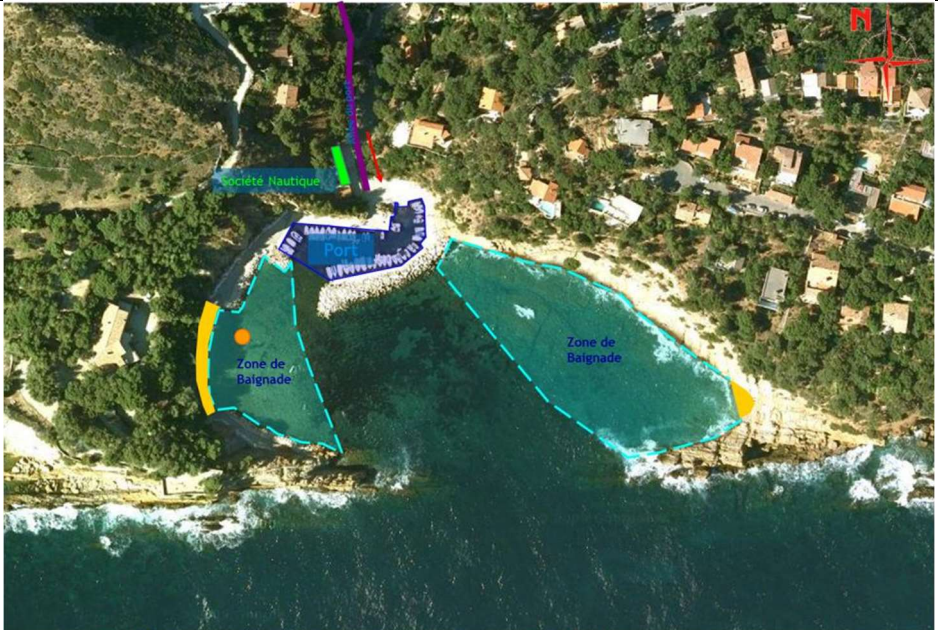
| Caractéristiques physiques et hydrodynamiques | Schéma de la zone de baignade |

| Caractéristiques physiques et hydrodynamiques | Schéma de la zone de baignade |
|--|--|
| <p>Localisation : A l’Est des plages de la Redonne au bout de l’allée du port des Figuières.</p> <p>Nature : Plages de gros galets.</p> <p>Dimensions : la plus grande plage a une largeur de 5 mètres et s’étend sur 50 mètres de linéaire. La petite plage située en face mesure 5 mètres de large pour 10 mètres de linéaire.</p> <p>Orientations : la plage principale est orientée Est, la seconde Ouest.</p> <p>Hydrodynamisme : exposées au vent de sud-est</p> <p>Abritées des vents et de la houle par leurs positionnements dans le fond de d’une calanque, elles sont exposées à des problèmes de confinement des eaux de baignade.</p> <p>Accès : éloignées du centre ville, un petit parking permet le stationnement des voitures. L’accès à la plage est uniquement piéton et traverse une zone résidentielle privée.</p> <p>Equipements : A 50 mètres du port des Figuières.</p> | <p>● Point de prélèvement ARS ■ Plage → Ruissellement du pluvial</p> |
