# Révision du profil de vulnérabilité des eaux de baignade de l'Etang Fouché à Arnay-le-Duc (21)

Commune d'Arnay-le-Duc

ARTELIA - INE  
Agence de Bourgogne – Franche-Comté  
21 Avenue Albert Camus  
21000 DIJON

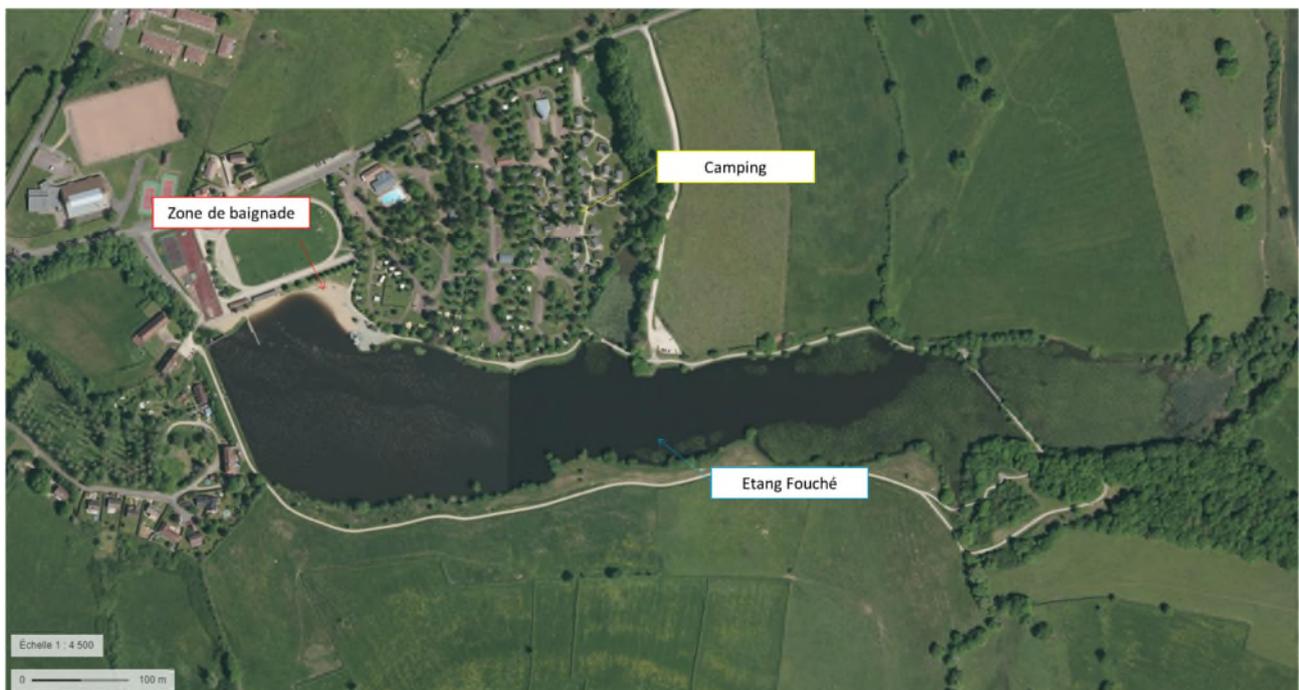
Figure 2 : Localisation du site de baignade de l'Etang Fouché

La zone d'étude se situe dans le département de la Côte-d'Or. Elle est localisée en bordure de l'étang Fouché, en amont de la ville d'Arnay-le-Duc (à 60km au sud-ouest de Dijon). Bien que l'étang Fouché soit situé sur les communes d'Arnay-le-Duc et de Saint-Prix-les-Arnay, l'étang appartient à la commune d'Arnay-le-Duc, par arrêté préfectoral.

L'étang Fouché est le deuxième grand étang localisé sur la commune d'Arnay-le-Duc et se situe à 500 m en amont du centre-ville et à 5km de l'aval des sources de l'Arroux. Cet étang a une superficie de près de 14 ha et supporte une vocation touristique et de loisirs associée au camping riverain et à la pratique de la pêche.

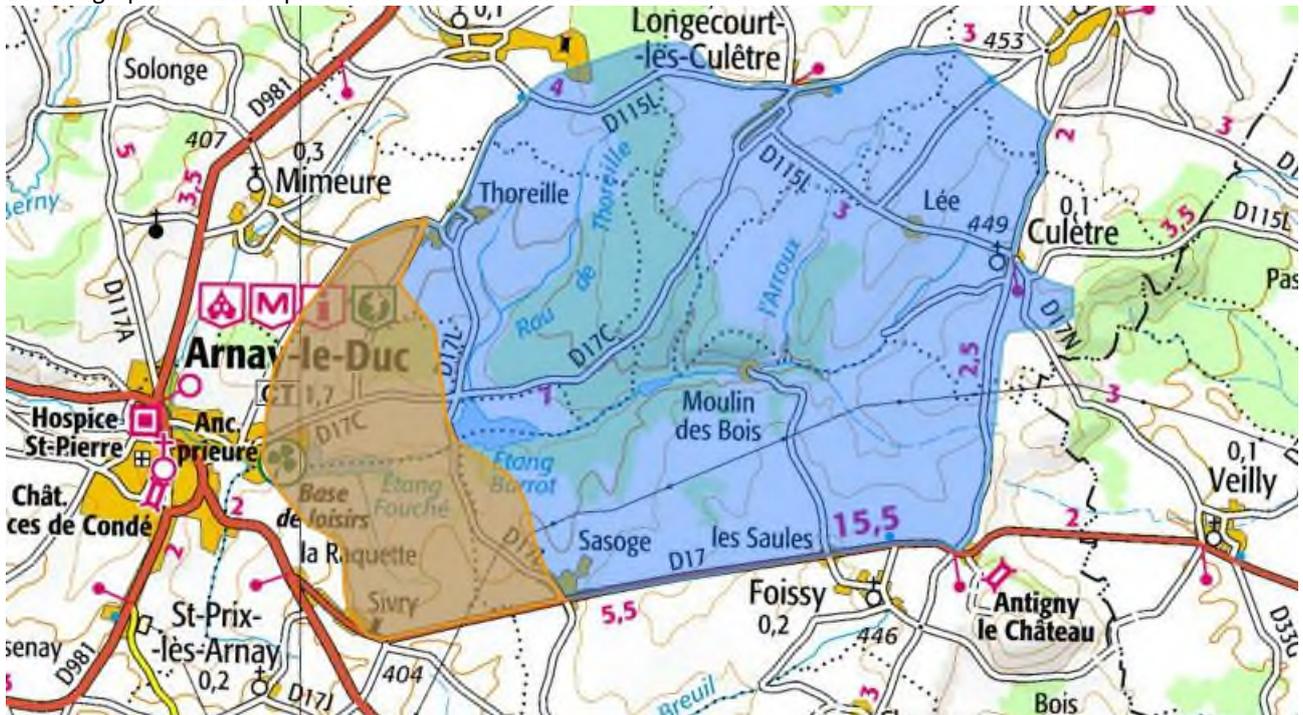
Figure 3 : Délimitation des zones d'étude

La zone d'étude locale représente une surface de 4,5 km<sup>2</sup> et la zone d'étude générale, une surface de 23 km<sup>2</sup>. Le bassin versant alimentant l'étang Fouché est peu développé et par conséquent, nous rechercherons les sources de pollution sur la zone d'étude générale.

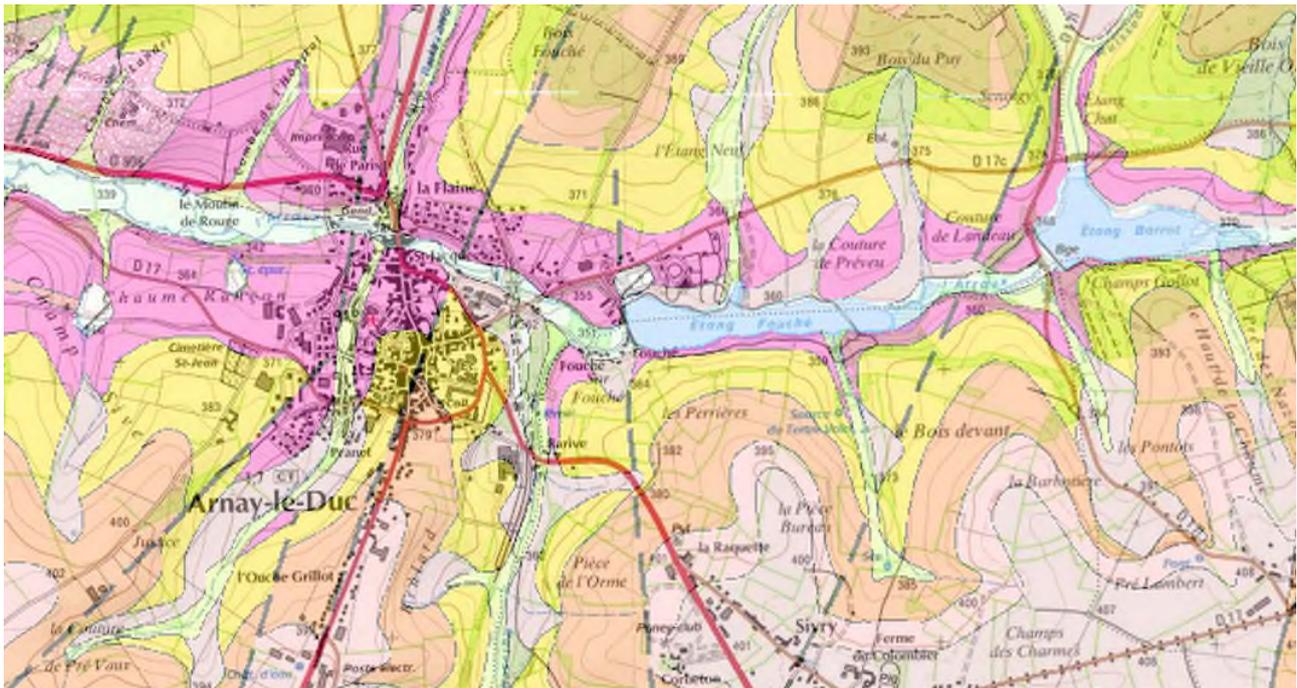
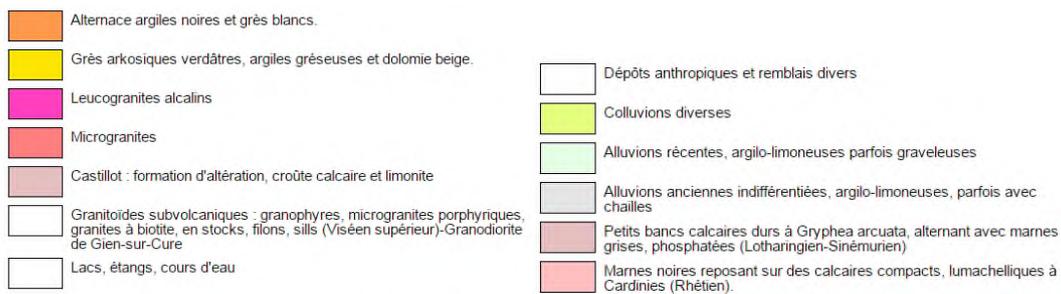
Figure 4 : Carte géologique - Arnay-le-Duc

La carte géologique, éditée par le Bureau de Recherches Géologiques et Minières (B.R.G.M) indique que l'étang Fouché et son bassin versant d'alimentation sont situés sur des roches plutoniques plus particulièrement des leucogranites alcalins. Les leucogranites alcalins sont relativement riches en alumine et sont caractérisés par la présence de muscovite à côté de la biotite.

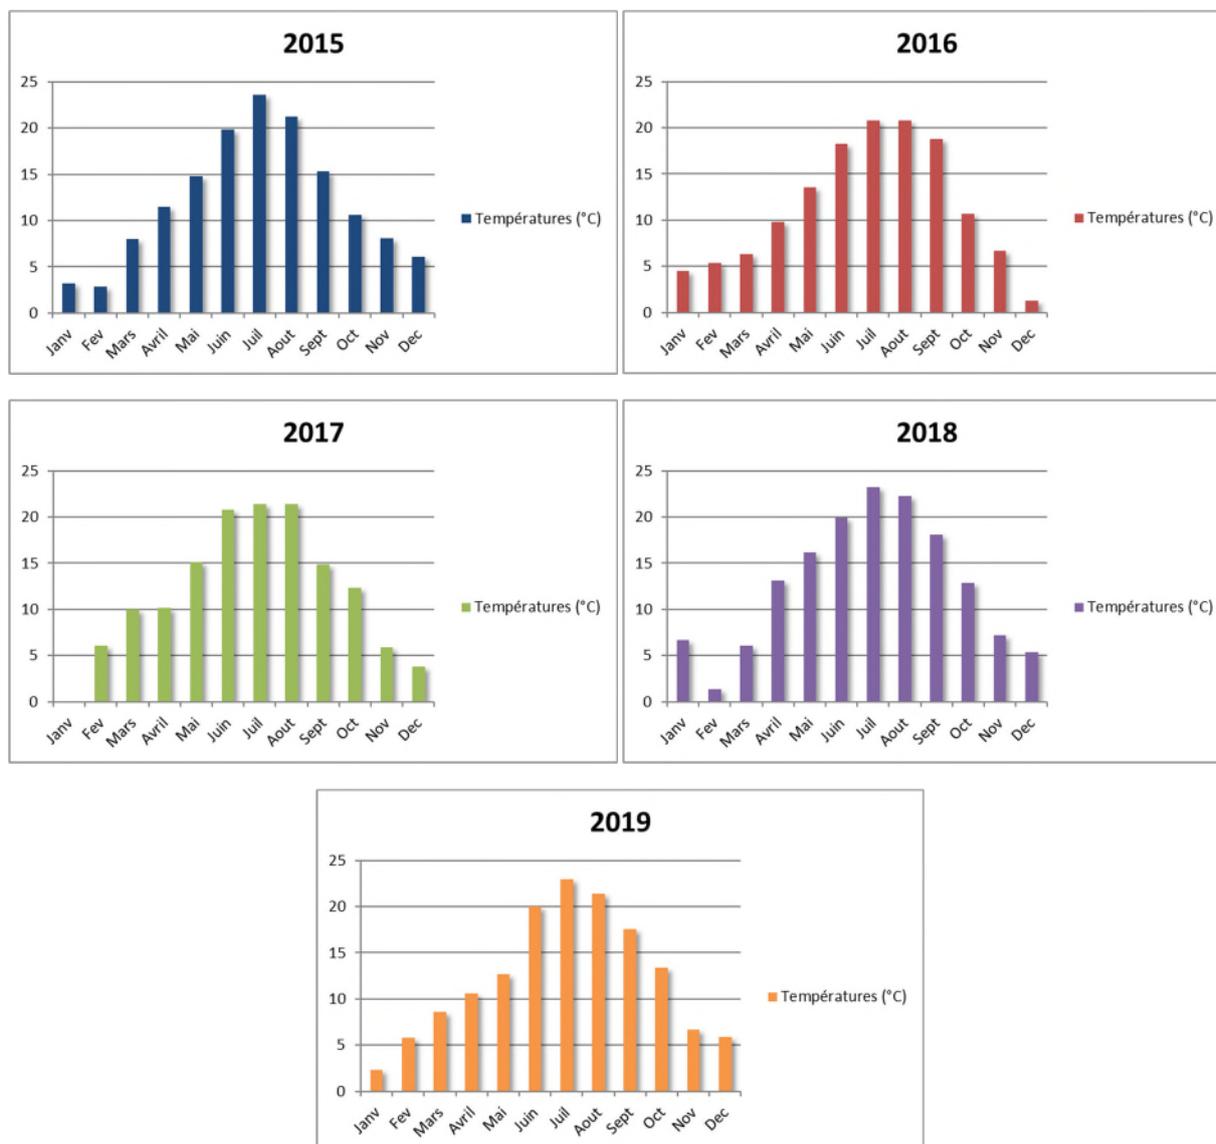
Figure 7 : Graphiques représentant les températures mensuelles des 5 dernières années

Les graphiques suivants présentent les températures mensuelles des cinq dernières années.

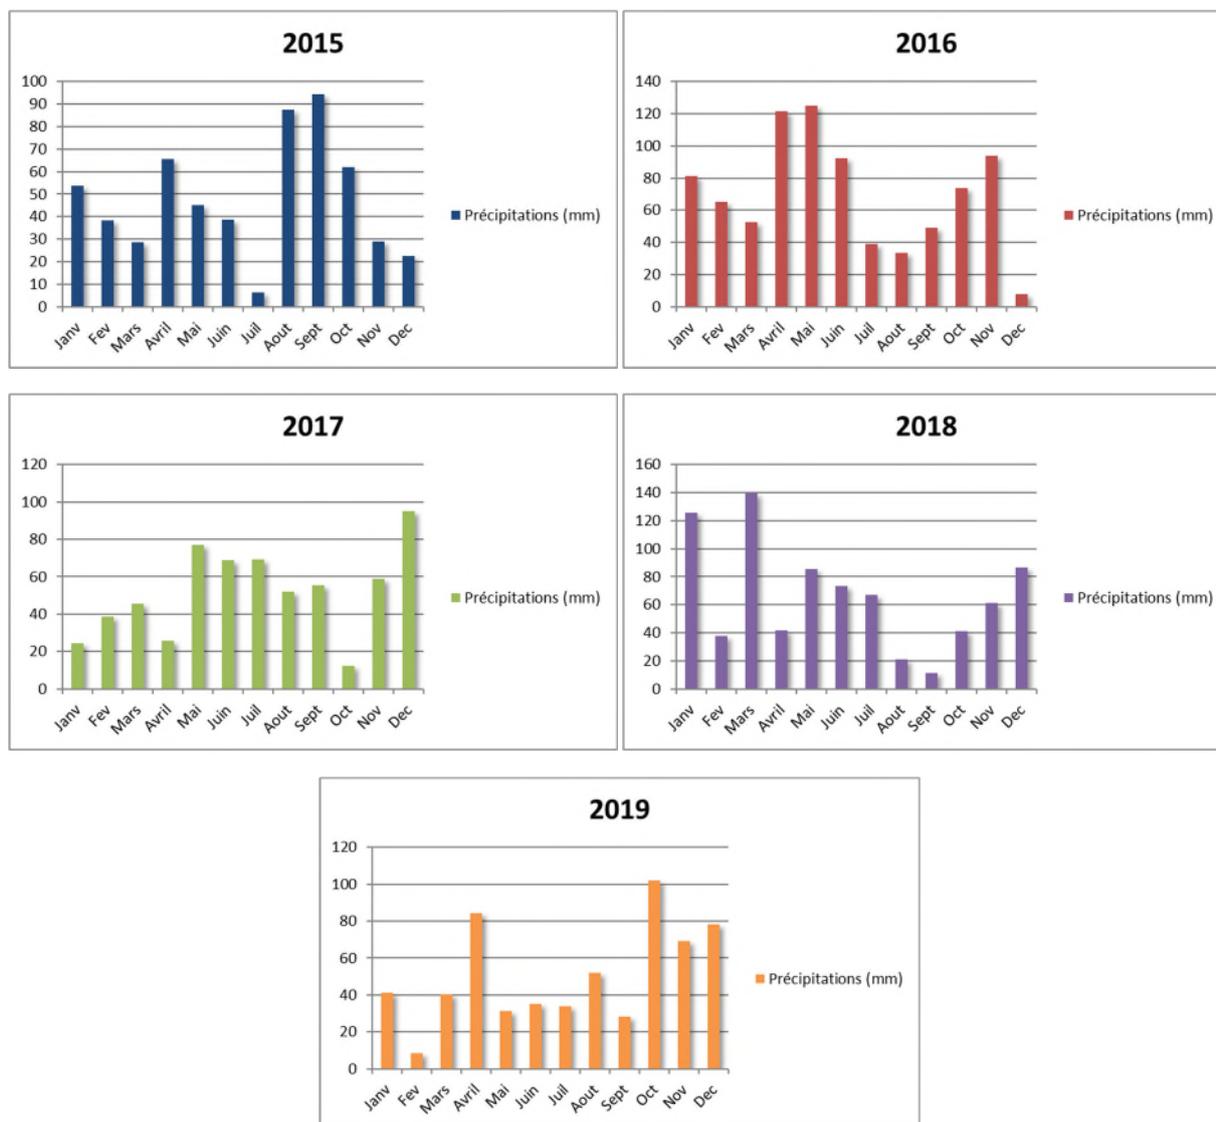
Figure 8 : Graphiques représentant les précipitations mensuelles des 5 dernières années

Les graphiques suivants présentent les précipitations mensuelles des cinq dernières années.

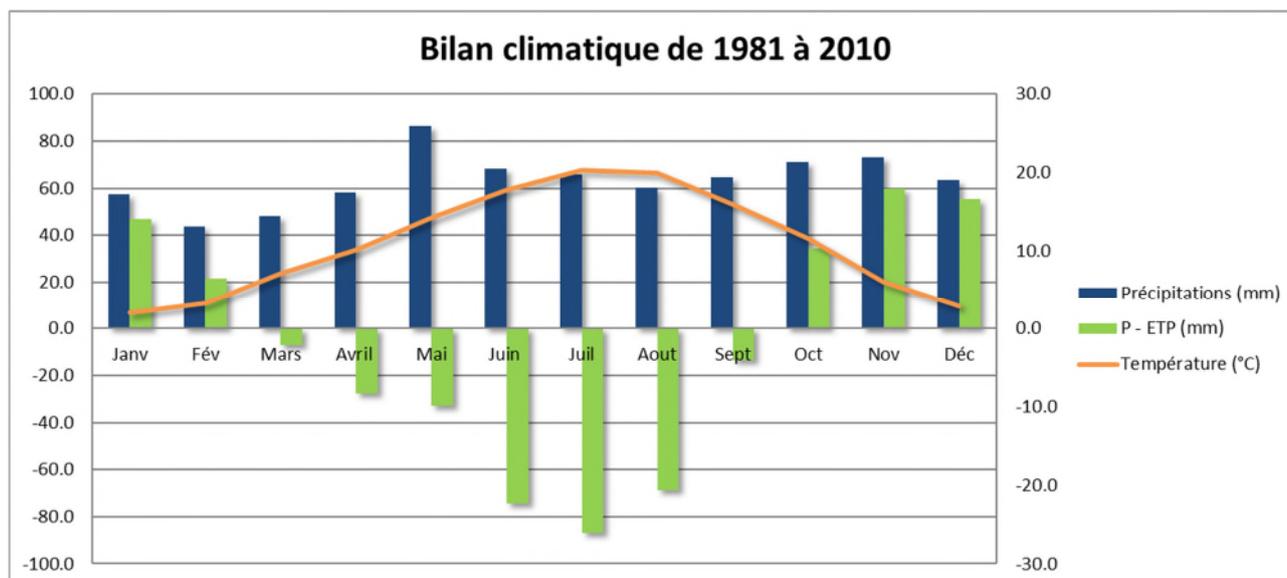
Figure 9 : Bilan climatique de 1981 à 2010

- Lorsque les valeurs de précipitations (P) sont supérieures à celles de l'évapotranspiration (ETP), le bilan climatique est positif et traduit l'excès hydrique hivernal : la nappe phréatique se recharge ;
- Lorsque P est inférieur à l'ETP, il y a un déficit hydrique, correspondant à la période estivale : on est dans une situation de nappe basse.

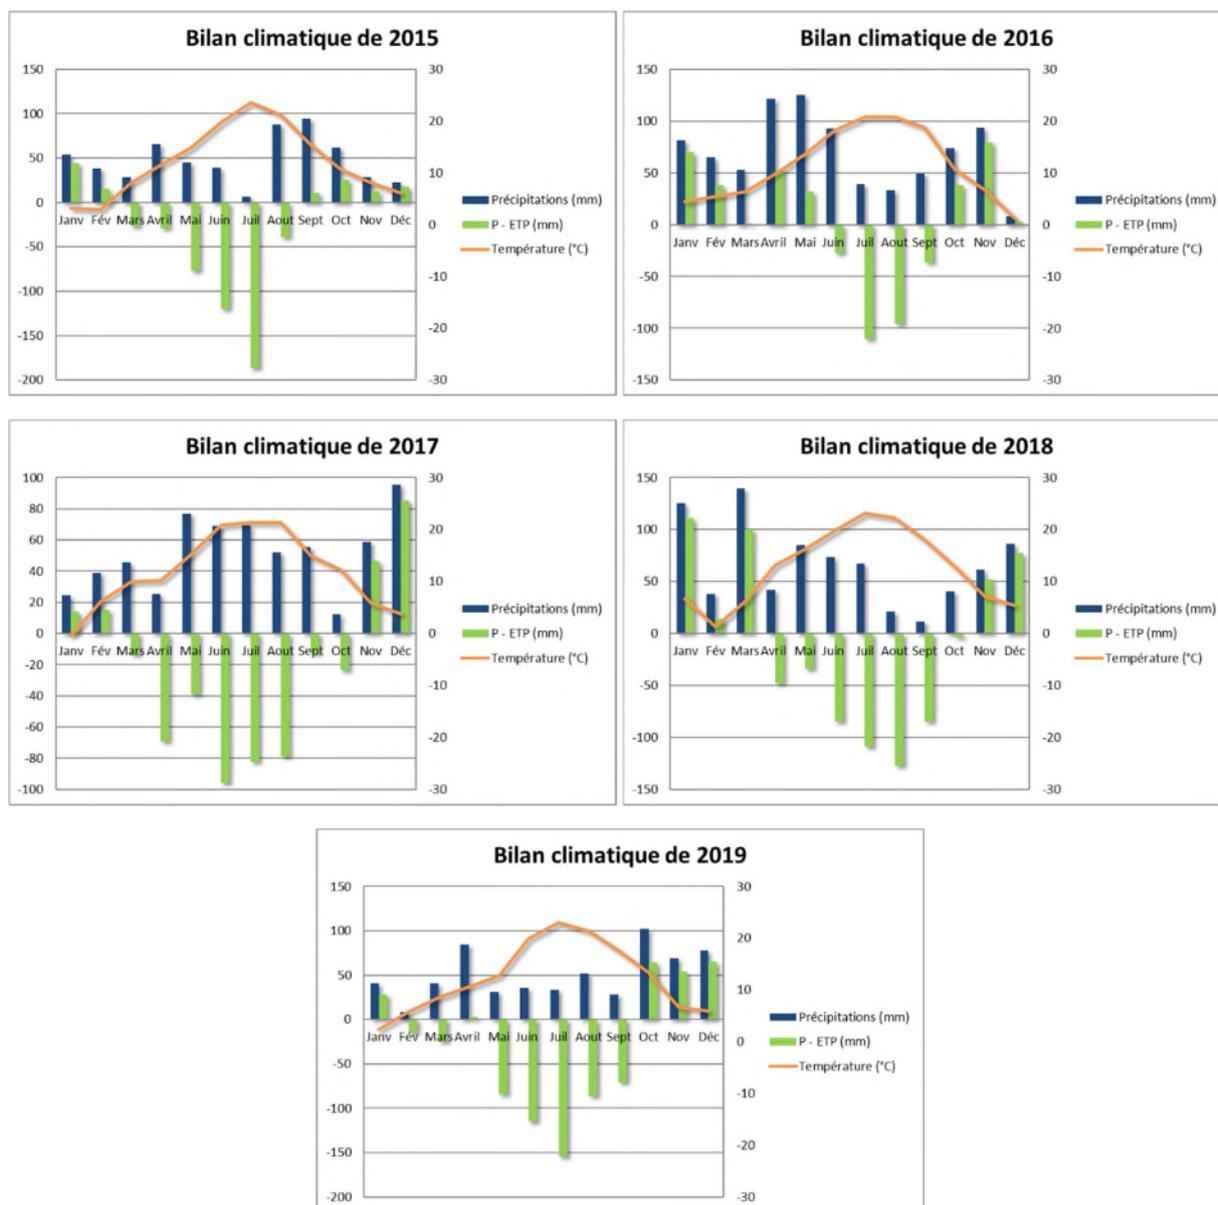
Figure 10 : Graphiques représentant le bilan climatique des 5 dernières années

Les graphiques suivants présentent le bilan climatique des cinq dernières années.

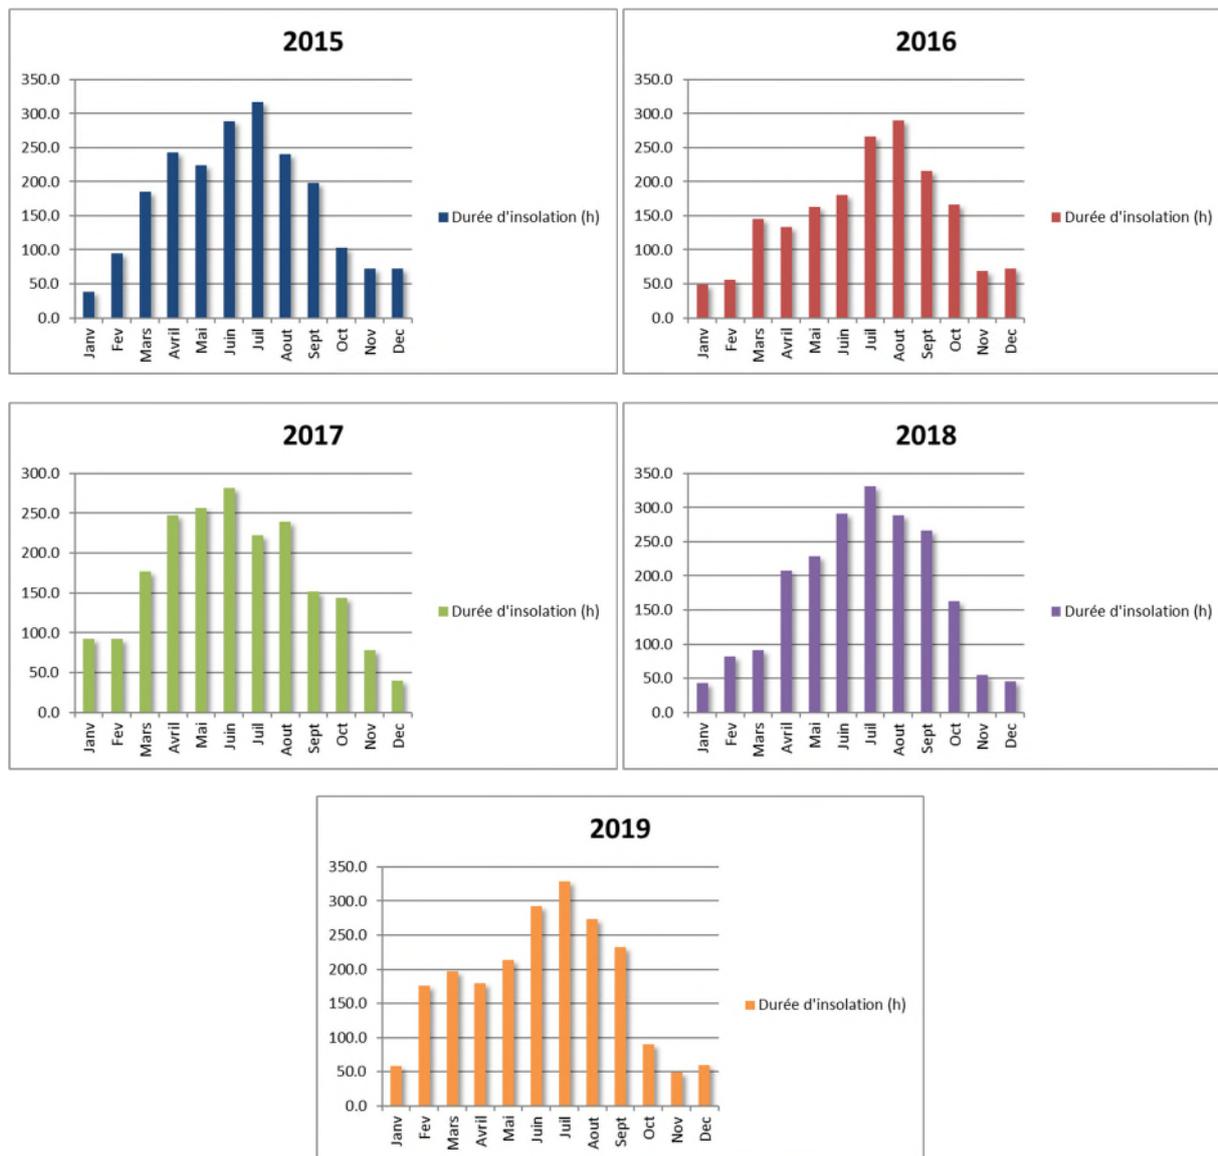
Figure 11 : Graphiques représentant la durée d'insolation des 5 dernières années

Les graphiques suivants présentent la durée d'insolation mensuelle des cinq dernières années.

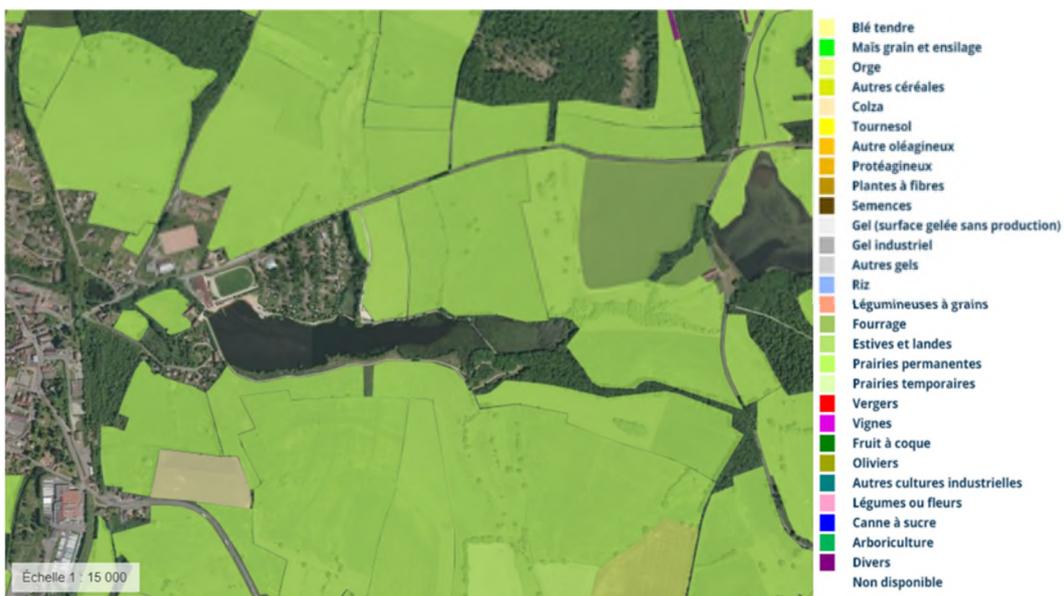
Figure 16 : Occupation du sol autour de l'Etang Fouché

Le paysage du territoire communal est dominé par des prairies permanentes destinées à l'élevage, et partiellement les parcelles accueillent des champs de maïs ou de colza. A noter, la forte présence de la forêt, située sur la partie Est.

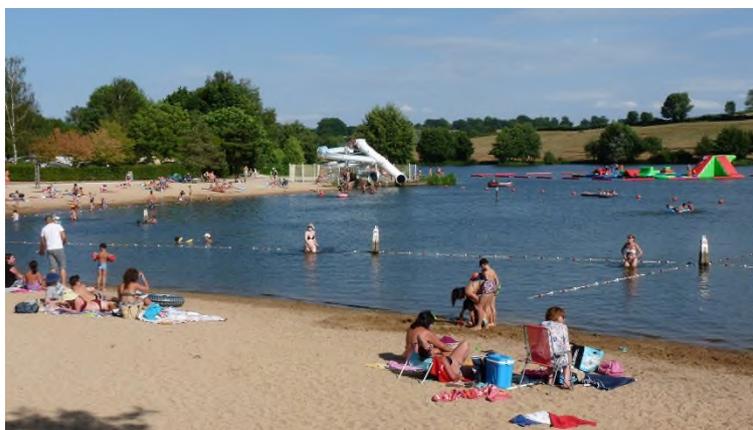
Figure 17 : Vue global de la zone de baignade (commune d'Arnay-le-Duc)

- Longueur : 200m ;
- Largeur variable de 5 à 20m (plage) ;
- Profondeur maximale de la zone de baignade: 2m ;
- Profondeur moyenne de l'étang : 3m ;
- Superficie variable de 1000 à 4000 m<sup>2</sup> ;
- Pente moyenne de 5%.

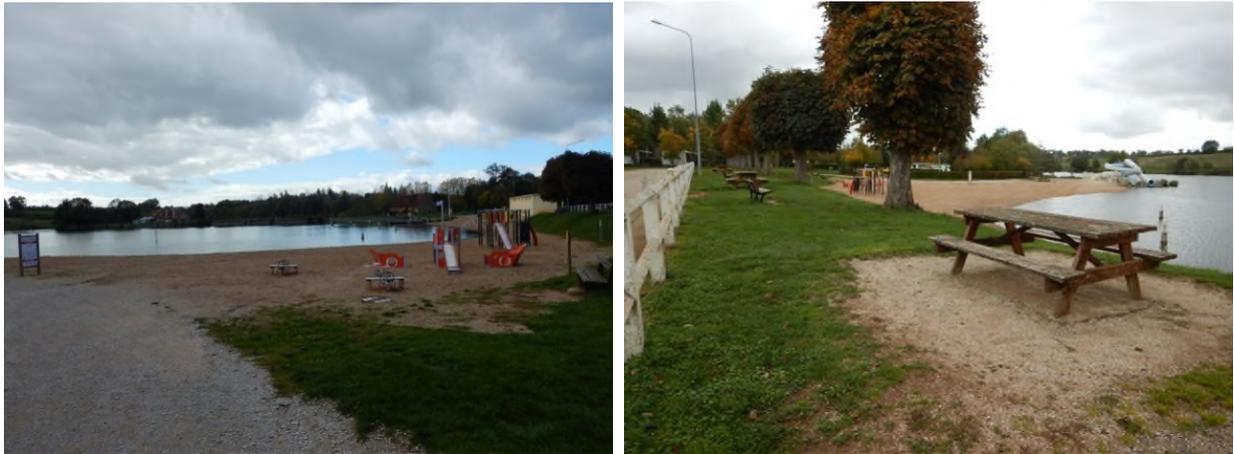
Figure 18 : Végétation à proximité de la zone de baignade

La rive immédiate à la zone de baignade est naturelle et est globalement sans végétation. Son, abord végétale est couvert d'une végétation rase et compte quelques arbres. La végétation qui le compose est représentée par des graminées (forte densité), marronniers et aulnes (moyenne densité) et quelques plantes aquatiques tels que les nénuphars (faible densité)

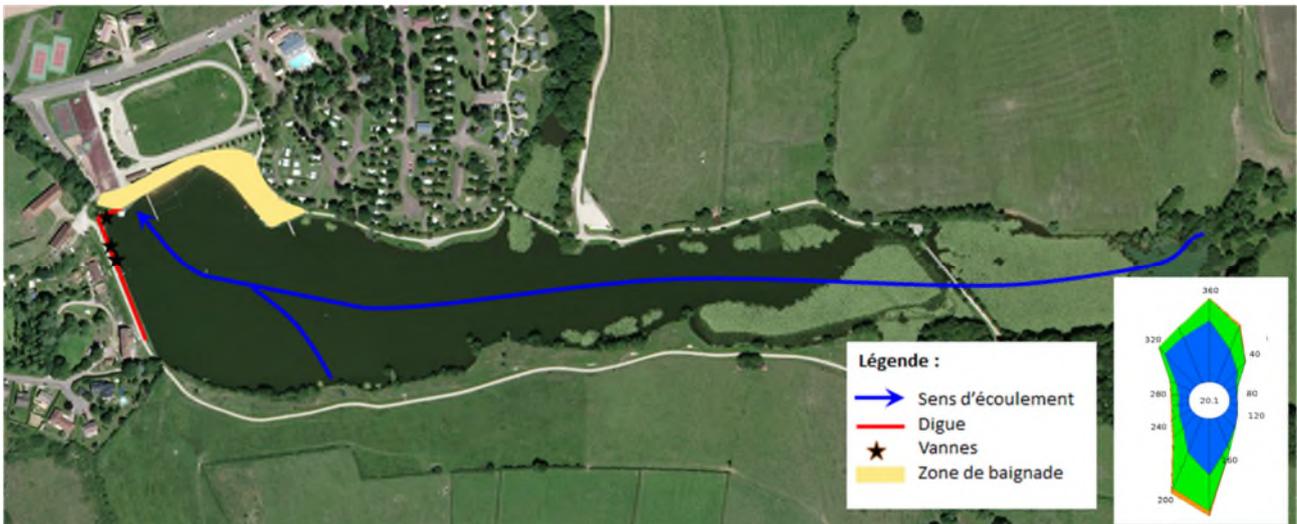
Figure 19 : Sens d'écoulements des eaux au sein de l'étang Fouché

La circulation naturelle de l'eau suit un axe principal selon la configuration du plan d'eau. Les écoulements se rejoignent face à la zone de baignade pour se diriger vers le déversoir et le vannage de décharge. Ces écoulements sont limités en raison des faibles débits de l'Arroux, notamment en période estivale. L'eau est stagnante durant la période estivale.

Le bassin versant alimentant la zone de baignade est peu développé, le renouvellement de l'eau est donc limité, particulièrement en période estivale. Le gestionnaire de l'étang Fouché gère le niveau et le débit de l'étang au travers des vannes. En période estivale, les vannes sont maintenues fermées afin de conserver une quantité d'eau suffisante durant toute la saison balnéaire. Aucune mesure n'est recommandée ici, ce paramètre dépend aussi fortement des conditions climatiques qui sont malheureusement non imposées et non modulables.

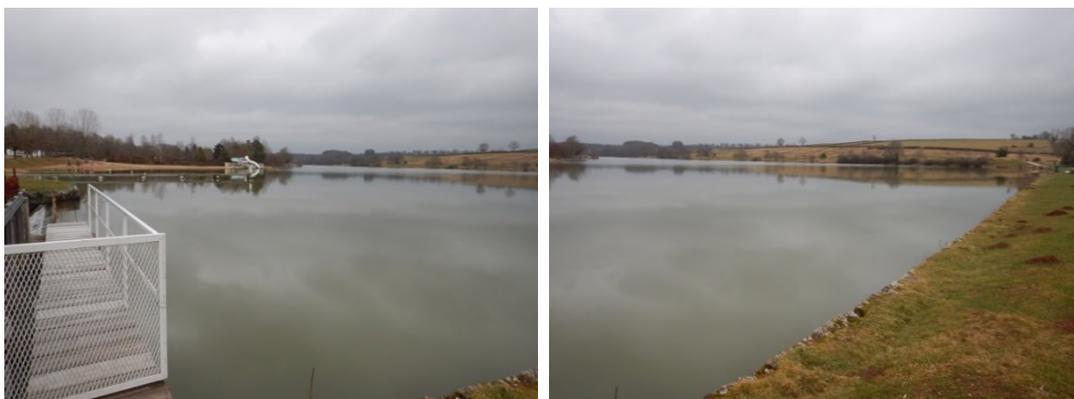
Figure 20 : Etang Fouché vu depuis la digue

De même que pour l'étang Barrot, l'étang Fouché a été créé artificiellement au 15ème siècle grâce à la construction d'un barrage. Ce barrage, dont le parement aval possède un fruit relativement important, a une longueur de 150 m et une hauteur d'environ 12 m. La hauteur d'eau dans la retenue peut aller jusqu'à 5 m en amont immédiat de l'ouvrage.

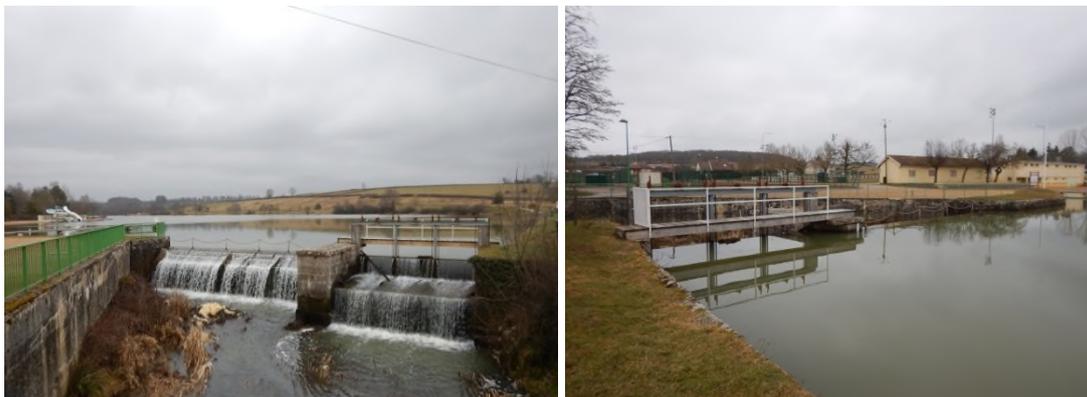
Figure 21 : Vannage de l'étang Fouché – Vue aval (à gauche) et amont (à droite)

Ce barrage est constitué de trois exutoires gérés par des vannes : de la rive droite à la rive gauche, la première vanne alimente le lit mineur de l'Arroux, la seconde alimente le bras d'alimentation d'un ancien moulin implanté en pied aval de la digue, et la troisième correspond au bras de vidange du plan d'eau.

Le vannage de décharge se situe à proximité de la plage du camping (rive droite) et possède une échelle limnimétrique permettant de réguler le niveau d'eau de la retenue. Il est constitué de deux parties distinctes : un déversoir en rive droite, ainsi que trois vannes plates de régulation surmontées d'une passerelle en rive gauche, celles-ci étant prolongées par un coursier de faible pente se terminant en déversoir. La hauteur de chute est d'environ 2 m à bas débit.

Cet ouvrage, géré par l'AAPPMA la Gaule Arnétoise, semble en bon état général et pleinement fonctionnel. Les vannes sont uniquement manœuvrées durant la première semaine de novembre, pendant laquelle le niveau du plan d'eau doit être abaissé pour permettre le déroulement du cross international annuel.

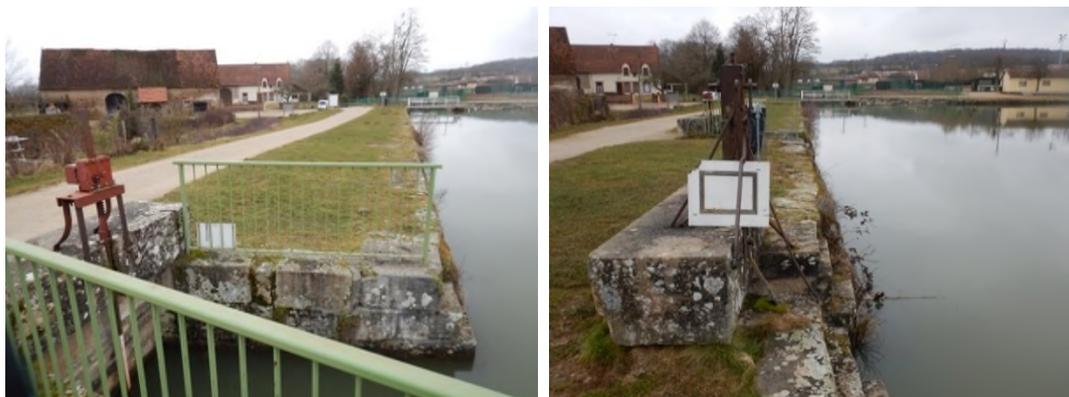
Figure 22 : Vannes de vidange de l'étang Fouché

Aujourd'hui, la vidange du plan d'eau s'effectue par le bras de l'ancien moulin. La dernière vidange a eu lieu en 1995 mais depuis, le bras a été partiellement obstrué suite aux actions du propriétaire actuel du moulin. Ceci pourrait s'avérer problématique sur le long terme, lors d'éventuels travaux ou diagnostic approfondi de la digue nécessitant une nouvelle vidange de la retenue, conformément à la réglementation.

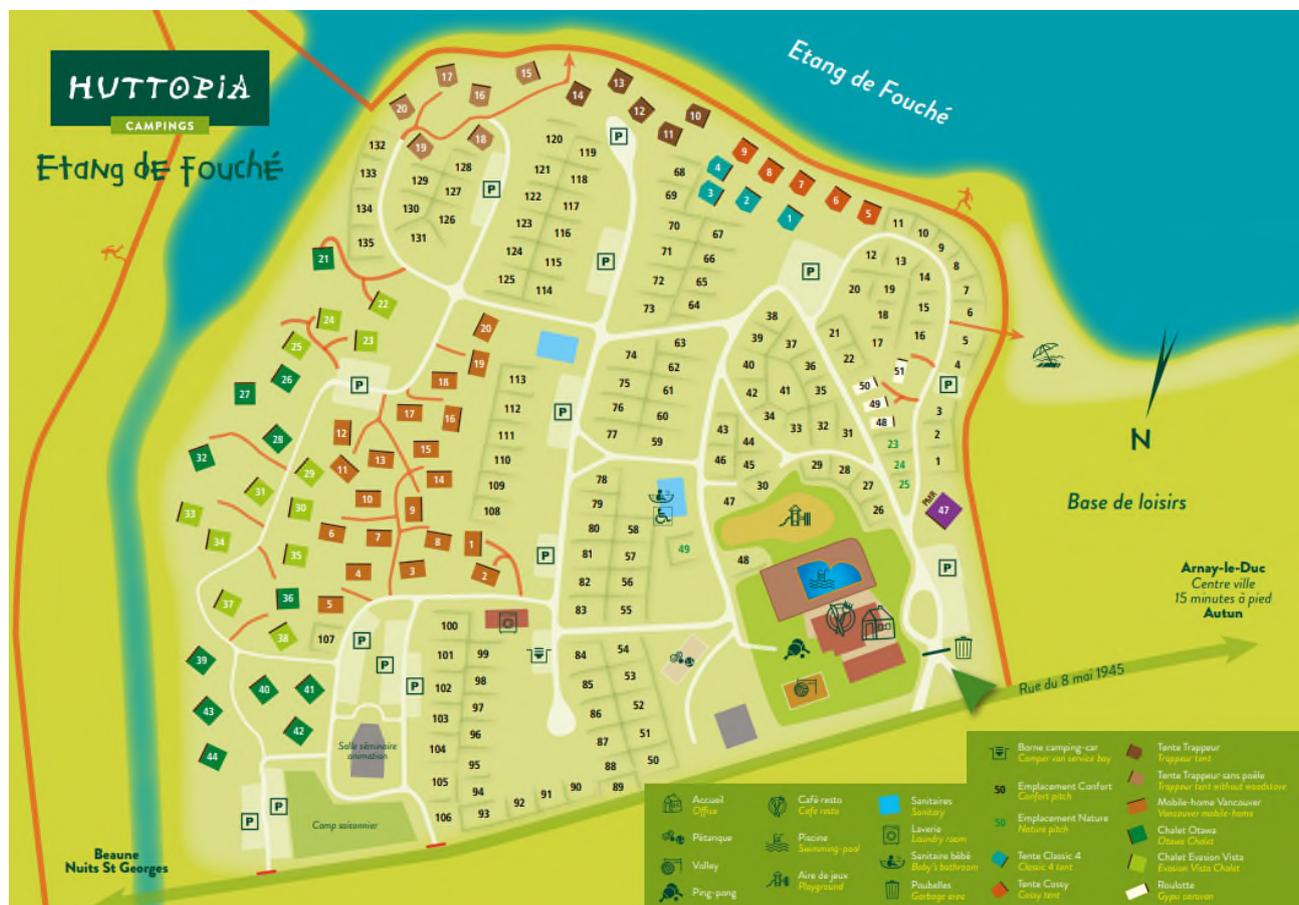
Figure 23 : Configuration actuelle du camping

Actuellement, le camping est organisé avec le regroupement des services en zone. Dès l'entrée, se trouvent les emplacements de loisirs (piscine, aire de jeux, volley, ping-pong, ...). Les résidences locatives sont situées à l'ouest et au nord du camping. Deux sanitaires, raccordés à l'assainissement collectif unitaire de la commune, sont à la disposition des usagers.

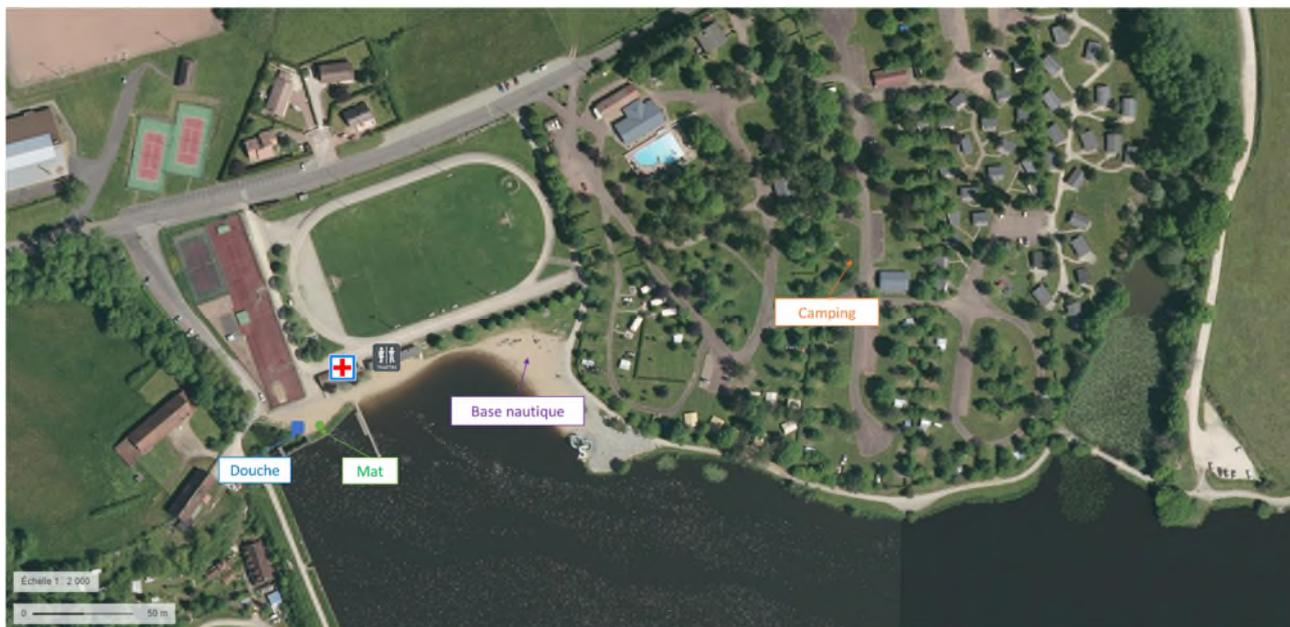
Figure 24 : Organisation de l'activité de baignade

A proximité de la baignade, un poste de secours dispose d'un téléphone filaire, d'une trousse de premiers soins, dont un aspirateur de mucosité, d'une bouteille à oxygène et d'un défibrillateur. Un mat permet de hisser un drapeau vert matérialisant que la surveillance de la zone baignade est effectué par un maitre-nageur.

Les sanitaires se composent de deux douches et de 3 WC, dont 1 accessibles aux PMR et un lavabo. Récemment, la commune a réalisé une rampe d'accès pour les PMR.

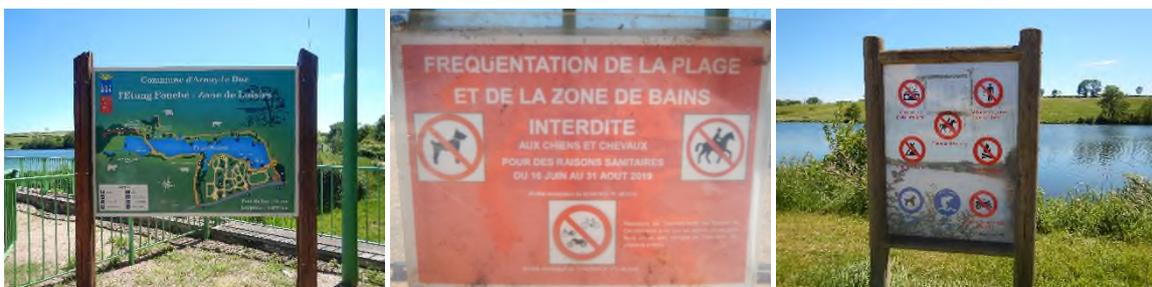
Figure 27 : Exemple de panneaux d'affichage

Afin d'informer le public fréquentant la base de loisirs sur les usages et réglementations qui s'imposent, plusieurs panneaux d'affichage existent. L'un est situé à proximité du local du surveillant de baignade où sont affichés le règlement et les informations sur la qualité de l'eau.

Régulièrement, des panneaux d'affichage sont implantés tout autour de l'étang, notamment ceux relatifs à la pêche.

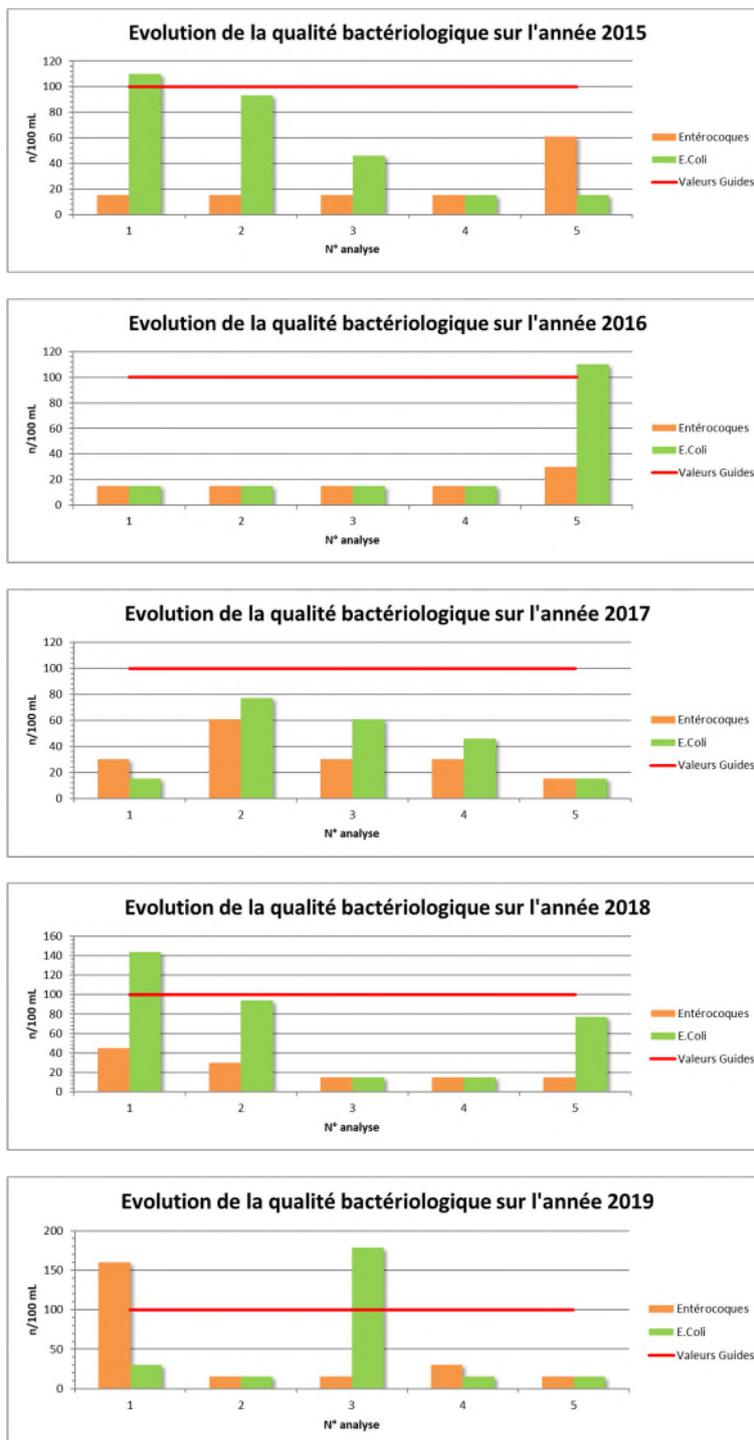
Figure 28 : Evolution de la qualité de l'eau de l'étang Fouché pour le paramètre Entérocoques et *E.Coli*

Les figures suivantes présentent l'évolution du nombre de bactéries pour le paramètre Entérocoques et *E.Coli* sur la baignade de l'étang Fouché. Ces valeurs sont une intégration des dénombrements de cinq saisons balnéaires consécutives. De ce fait, ce classement permet de mieux interpréter l'évolution de la qualité de l'eau au cours du temps.

Quelques dépassements des valeurs guides pour le paramètre *E.Coli* sur les années : 2015, 2016 et 2018, et seulement un dépassement de la valeur guide pour le paramètre Entérocoques est observé sur l'année 2019. L'eau est jugée d'excellente qualité pour la baignade.

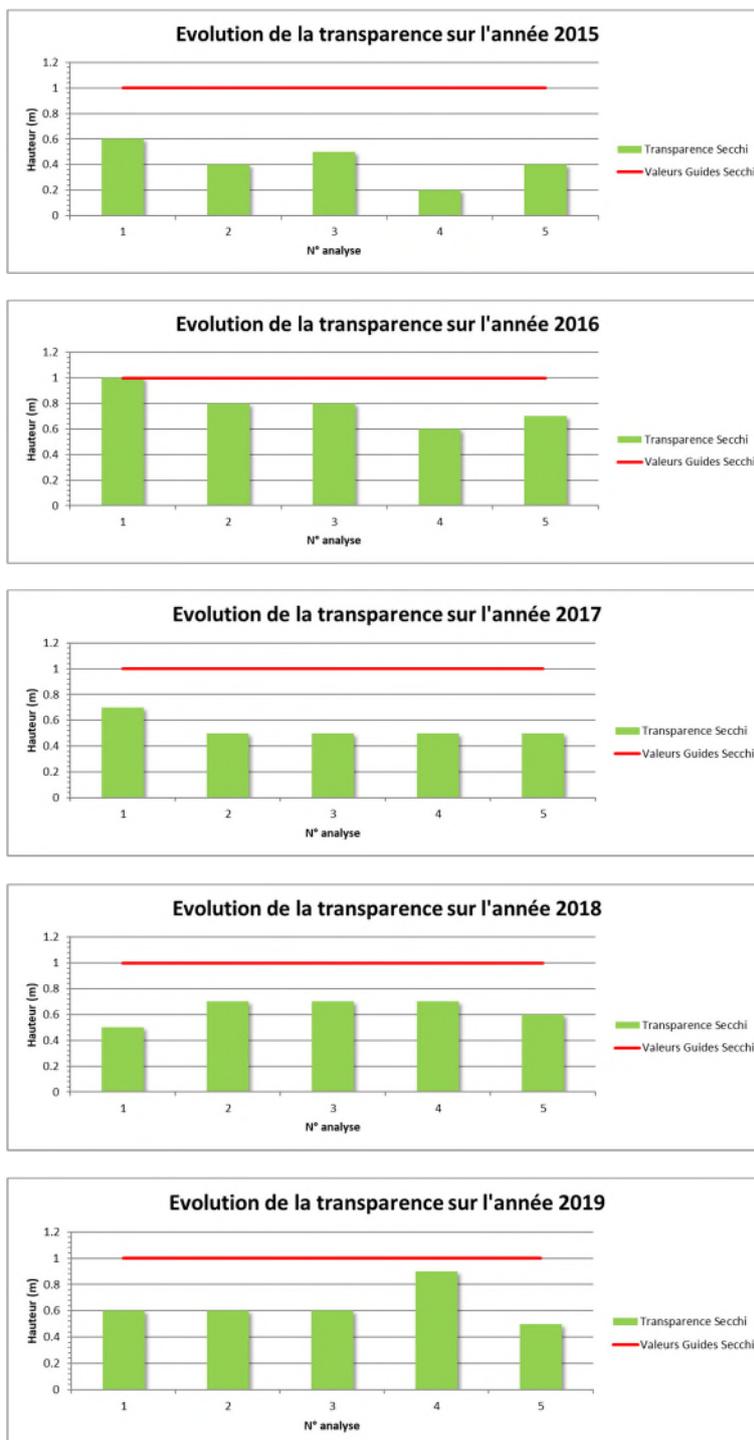
Figure 29 : Evolution de la transparence de l'étang Fouché

Les figures suivantes présentent l'évolution de la qualité pour la transparence de l'étang Fouché.

Sur les cinq dernières saisons balnéaires, aucun dépassement de la valeur guide n'est observé.

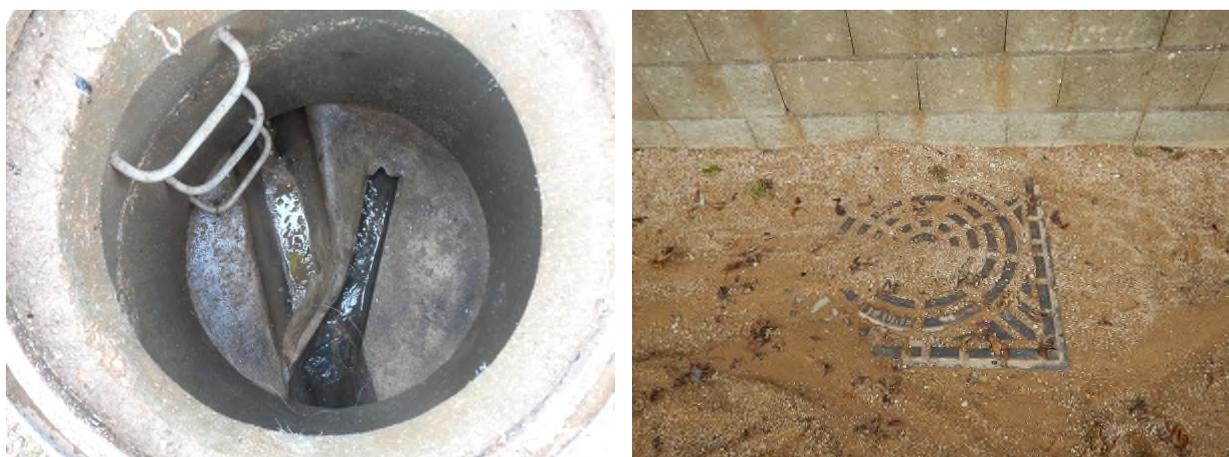
Figure 30 : Déversoir d'orage du camping (gauche) et réseau collectif (droite)

Les eaux usées (chalets, mobil'home, sanitaire) du camping sont reliés au réseau collectif de la ville, qui longe la plage. Ce réseau est doté d'un déversoir d'orage, située à proximité de l'air de jeux pour enfants. En cas d'orage, ce type de dispositif décharge les eaux usées directement à l'aval des vannes de décharges de l'étang Fouché.

Une expertise du réseau d'assainissement de la ville a été réalisée en 2013, il en ressort que la conception du déversoir d'orage peut engendrer des départs d'effluents vers le milieu naturel même par temps sec et qu'en période pluvieuse, le débit acheminé est très important. De ce fait, la solution proposée est de remplacer ce déversoir par un nouveau déversoir à contraction latérale correctement dimensionné.

Un tronçon de l'assainissement collectif de la commune est implanté sous la plage de baignade et récolte l'assainissement du camping, situé en bordure de l'étang. A l'exutoire de l'assainissement du camping, un déversoir d'orage est présent dont les eaux pluviales en cas de fortes intempéries sont rejetées à l'aval du vannage de l'étang Fouché. Cependant, il ne faut pas oublier le risque potentiel d'infiltration des eaux usées en cas de mauvais entretien du réseau. A noter, que l'état des réseaux d'assainissement du camping n'a pas pu être renseigné.

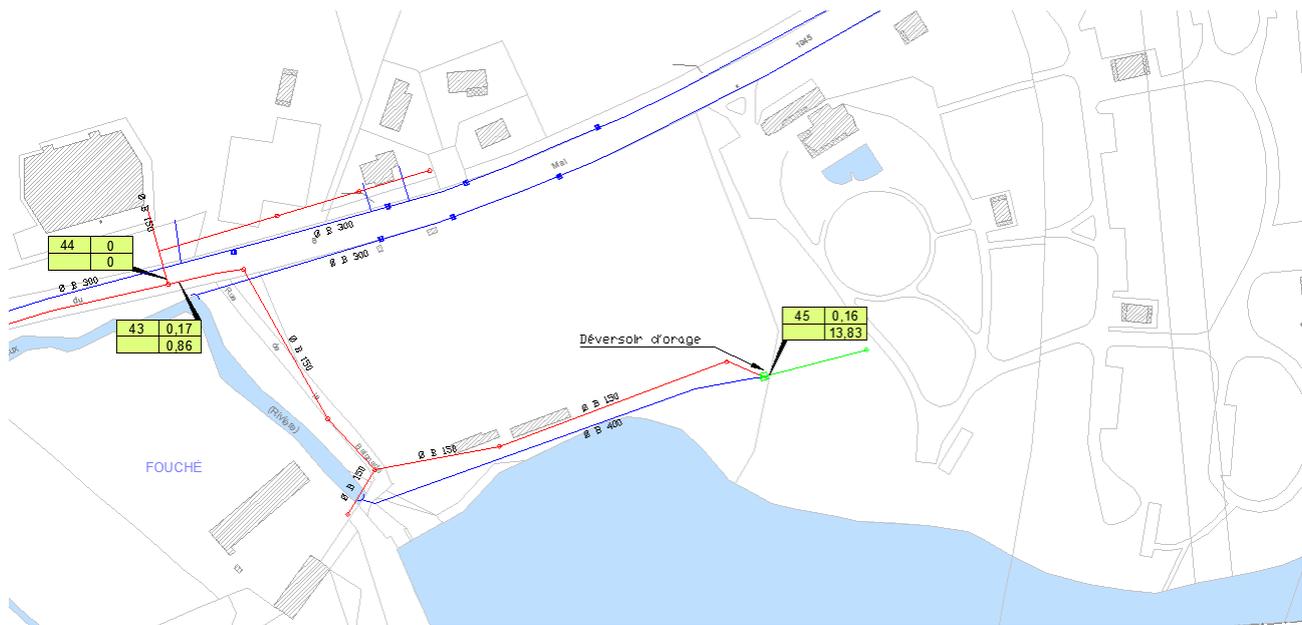
Figure 31 : Plan des réseaux de collecte sur la zone d'étude

En revanche, les fossés des routes D17C et D17L se rejettent dans l'Arroux en amont de l'étang Fouché. Le ruissellement direct des eaux pluviales de voiries (hydrocarbures) sur les eaux de baignade est négligeable.

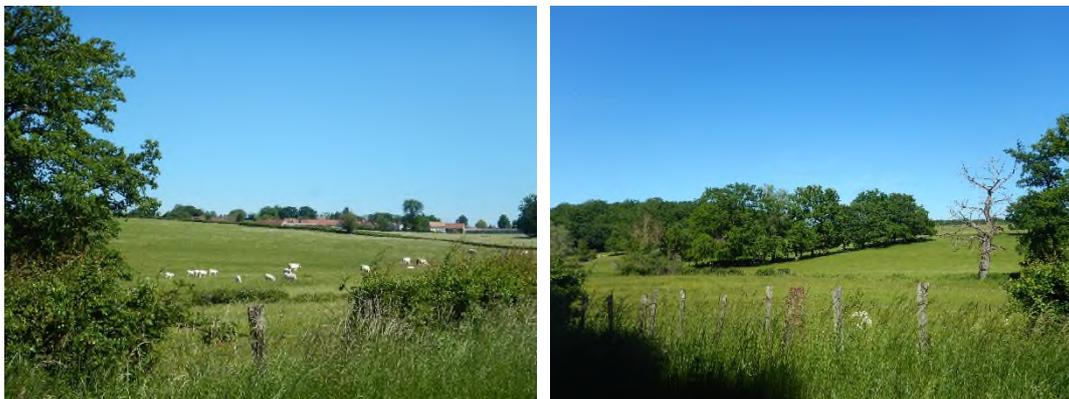
Figure 33 : Terres agricoles présentent sur le bassin versant

Compte tenu du bassin versant rural, l'essentiel des terres amont est constitué de forêts et de pâturages. De nombreuses fermes agricoles sont implantées en amont.

Quelques parcelles sont concernées par de l'épandage des boues de traitement de la station d'épuration. L'épandage des boues est effectué par les agriculteurs avec une tonne de lisier selon les doses d'apport, dans le respect de la directive et la surveillance d'un cabinet d'étude spécialisé (SAUR et VALTERRA) qui remet annuellement un rapport bilan. L'épandage est effectué au printemps sur prairies, en été sur les cultures d'automne, et en automne sur les prairies permanentes. La période d'épandage s'étend donc de Mars à Septembre-Octobre. Le volume épandu est d'environ de 600 m<sup>3</sup> (tout exploitant confondu).
