Commune de Fermanville

Plage de l'Anse de la visière

Révision du profil de vulnérabilité

Rapport technique

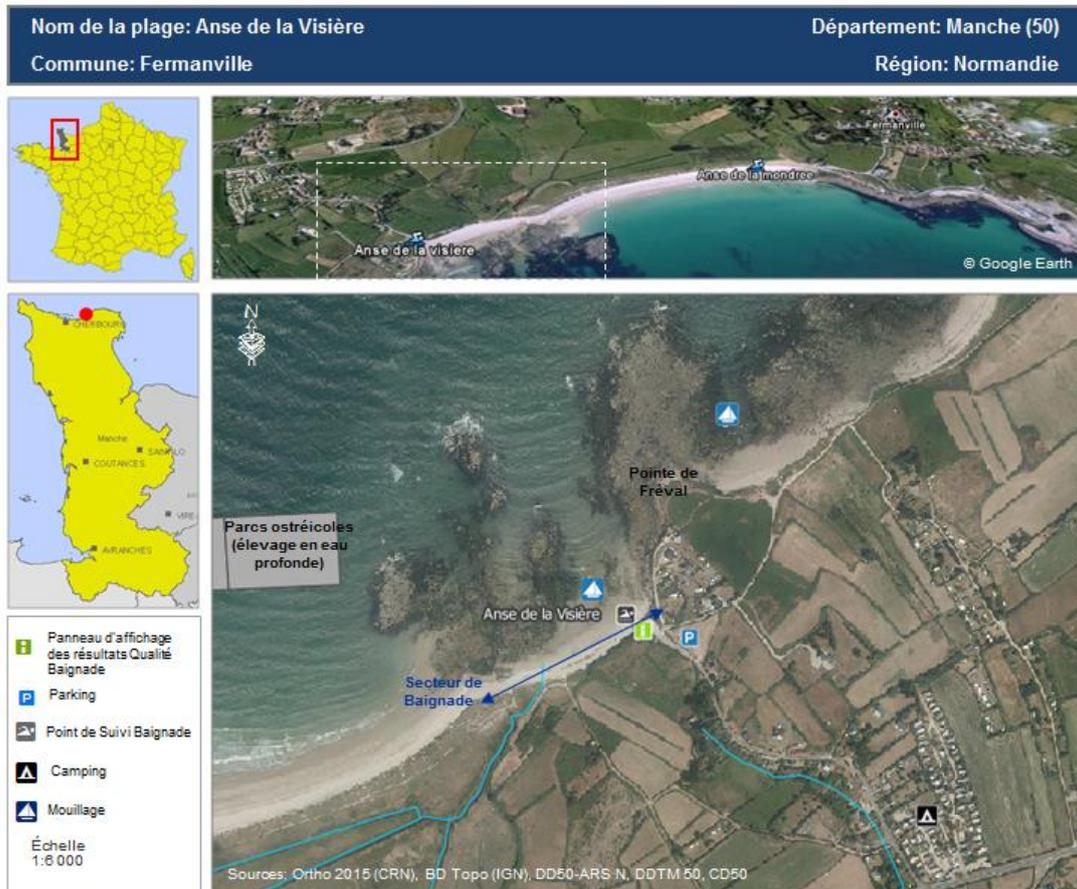
Figure 1 : Localisation et description de la zone de baignade

Située sur la côte nord-est de la Presqu'île du Cotentin, à mi-chemin entre Cherbourg et Barfleur, la commune de Fermanville est entourée par les communes littorales de Maupertus-sur-Mer et Vicq-sur-mer (Annexe 1). L'Anse de la Visière constitue la partie est de la plage de la Mondrée qui s'étend sur près d'un kilomètre entre le Cap Lévi et la pointe de Fréval (Figure 1).

La plage de l'Anse de la Visière fait l'objet d'un contrôle sanitaire de la qualité de ses eaux de baignade depuis plus de vingt ans (localisation du point de prélèvement sur la Figure 1). Les données étudiées dans le cadre du profil se résument à la période 2000-2017.

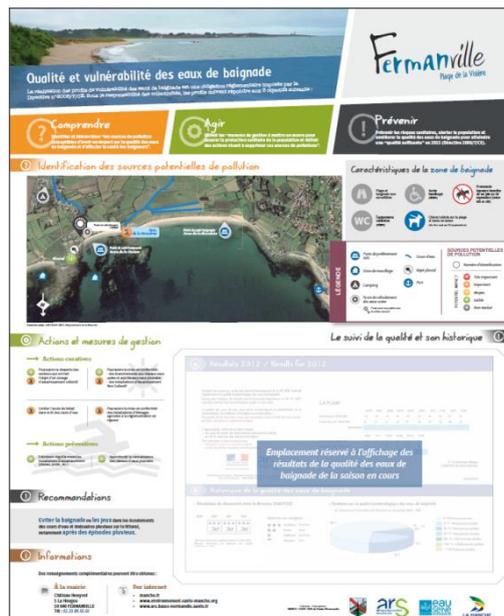
Panneau d'affichage	
Localisation :	Près de l'accès à la plage
Visibilité :	Bien visible
Mise à jour :	A réception des résultats

Figure 3 : Panneau d'affichage de la plage de l'Anse de la Visière

Recommandation n° 5	Interdire par prévention la baignade et les jeux d'enfants au niveau des écoulements du ru de la Mondrée (exutoire du Poult) et particulièrement à la suite d'épisodes pluvieux
Mise en œuvre	Au niveau de l'accès à la plage, un message de prévention est inscrit sur le panneau d'affichage des résultats de la qualité des eaux de baignade : « Éviter la baignade ou les jeux dans les écoulements des cours d'eau et émissaires pluviaux sur le littoral, notamment après des épisodes pluvieux » (cf. Figure 3).
Freins et leviers	/

Lancée dès 1995, la campagne de communication entreprise sur le littoral manchois repose sur l'affichage des résultats de la qualité des eaux (panneau) sur le lieu de baignade et sur leur mise en ligne sur Internet. Suite à l'élaboration des profils de vulnérabilité, ces panneaux ont évolué en 2013 pour y intégrer la synthèse du profil. En plus des résultats de la saison en cours, ce panneau identifie les caractéristiques de la zone de baignade, les sources potentielles de pollution susceptibles d'impacter la qualité des eaux de la plage ainsi que les actions à mener pour les supprimer (Figure 3).

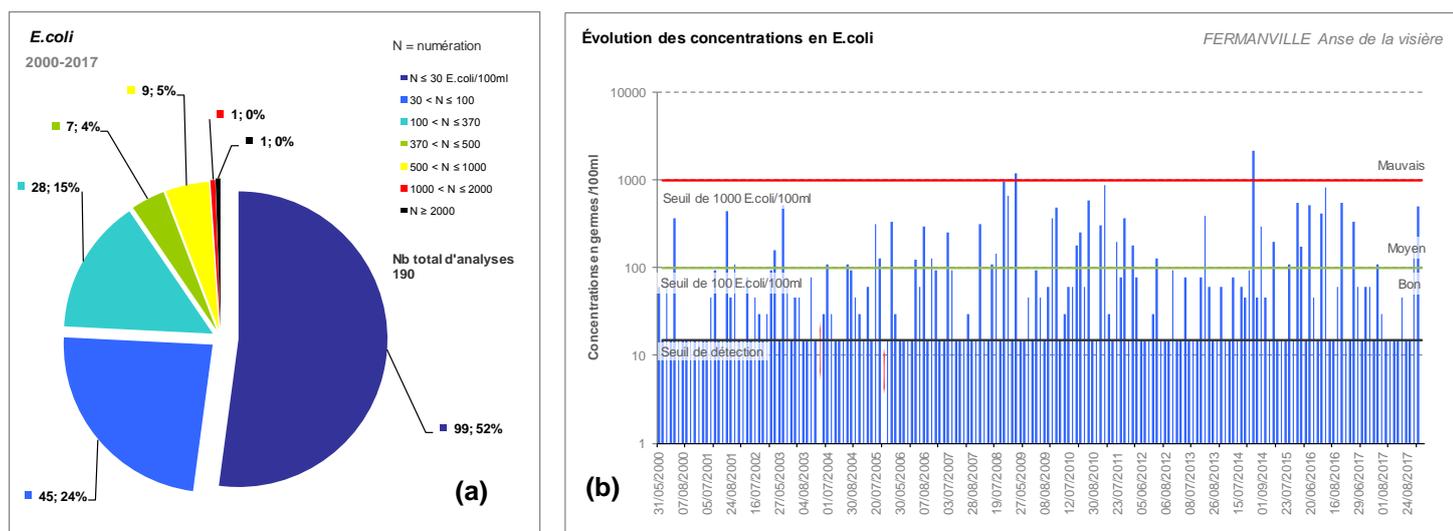
Figure 4 : Répartition (a) et Évolution (b) des concentrations en *E. coli* entre 2000 et 2017

Les lignes horizontales correspondent au seuil de détection (15 *E. coli*/100ml) et aux seuils de référence de la qualité des eaux de baignade proposés par l'ANSES pour le paramètre *E. coli*

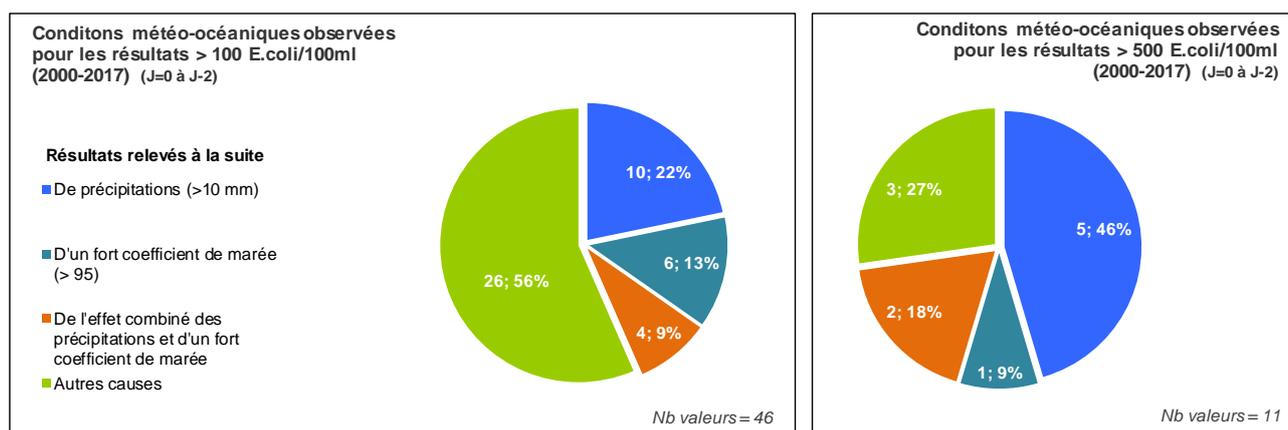
Figure 5 : Influence des conditions météo-océaniques sur la qualité des eaux de baignade de la plage de l'Anse de la visièr (Analyse des données enregistrées entre 2000 à 2017)
Données issues de la station Météo France de Gonneville

Il est à noter que plus de la moitié des dérives de qualité enregistrées (> 500 E. coli/100 ml) ont été relevées à la suite de précipitations (Figure 5). C'est le cas notamment des résultats pénalisants des mois d'août et septembre 2008, du 26 août 2014 et du 2 août 2016. Les dérives de qualité enregistrées en août 2001, juin 2003 et septembre 2016 faisaient quant à elles suite à trois jours de temps sec (Tableau 2).

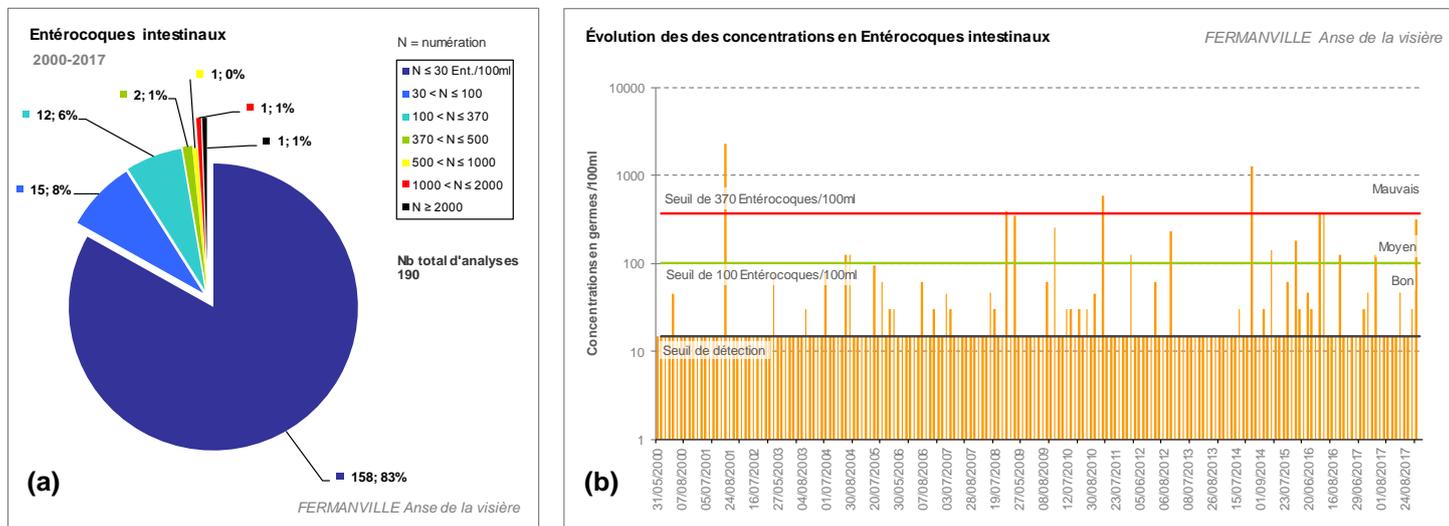
Figure 6 : Répartition (a) et Évolution (b) des concentrations en Entérocoques intestinaux entre 2000 et 2017
Les lignes horizontales correspondent au seuil de détection (15 E. coli/100ml) et aux seuils de référence de la qualité des eaux de baignade proposés par l'ANSES pour le paramètre Entérocoques

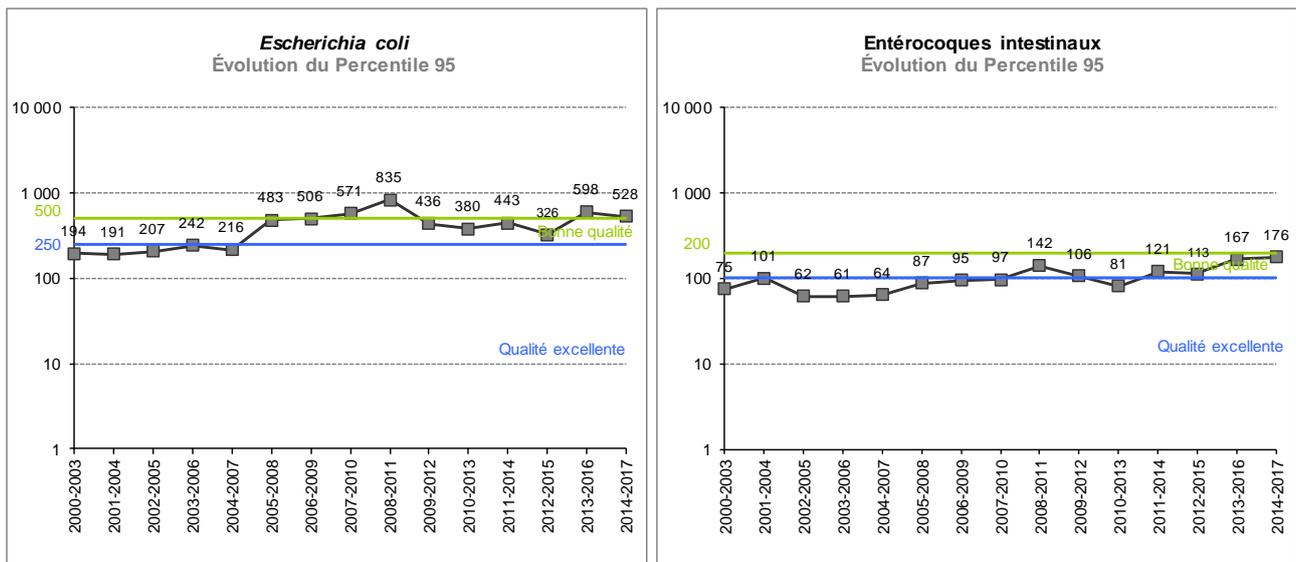
Figure 7 : Évolution du percentile 95 pour *E. coli* et les Entérocoques intestinaux

À noter qu'à l'issue de la saison 2017, le percentile 95 E. coli se situe juste au-dessus du seuil de qualité suffisante alors que le percentile 95 des Entérocoques est quant à lui situé juste en dessous (Figure 7).

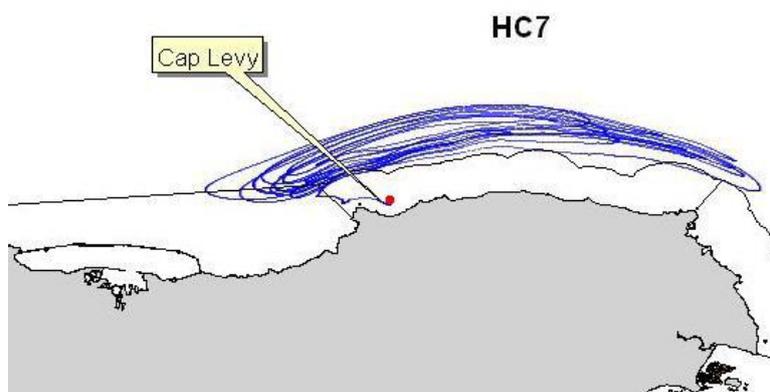
Figure 11 : Simulations hydrodynamiques issues du modèle Mars – trajectoires de particules (Atlas IFREMER, 2007)

En effet, d'après la simulation hydrodynamique (Figure 11), les particules lâchées au large de l'Anse de la Mondrée semblent rapidement gagner la pointe de Barfleur suivant une résiduelle très nettement orientée vers l'est.

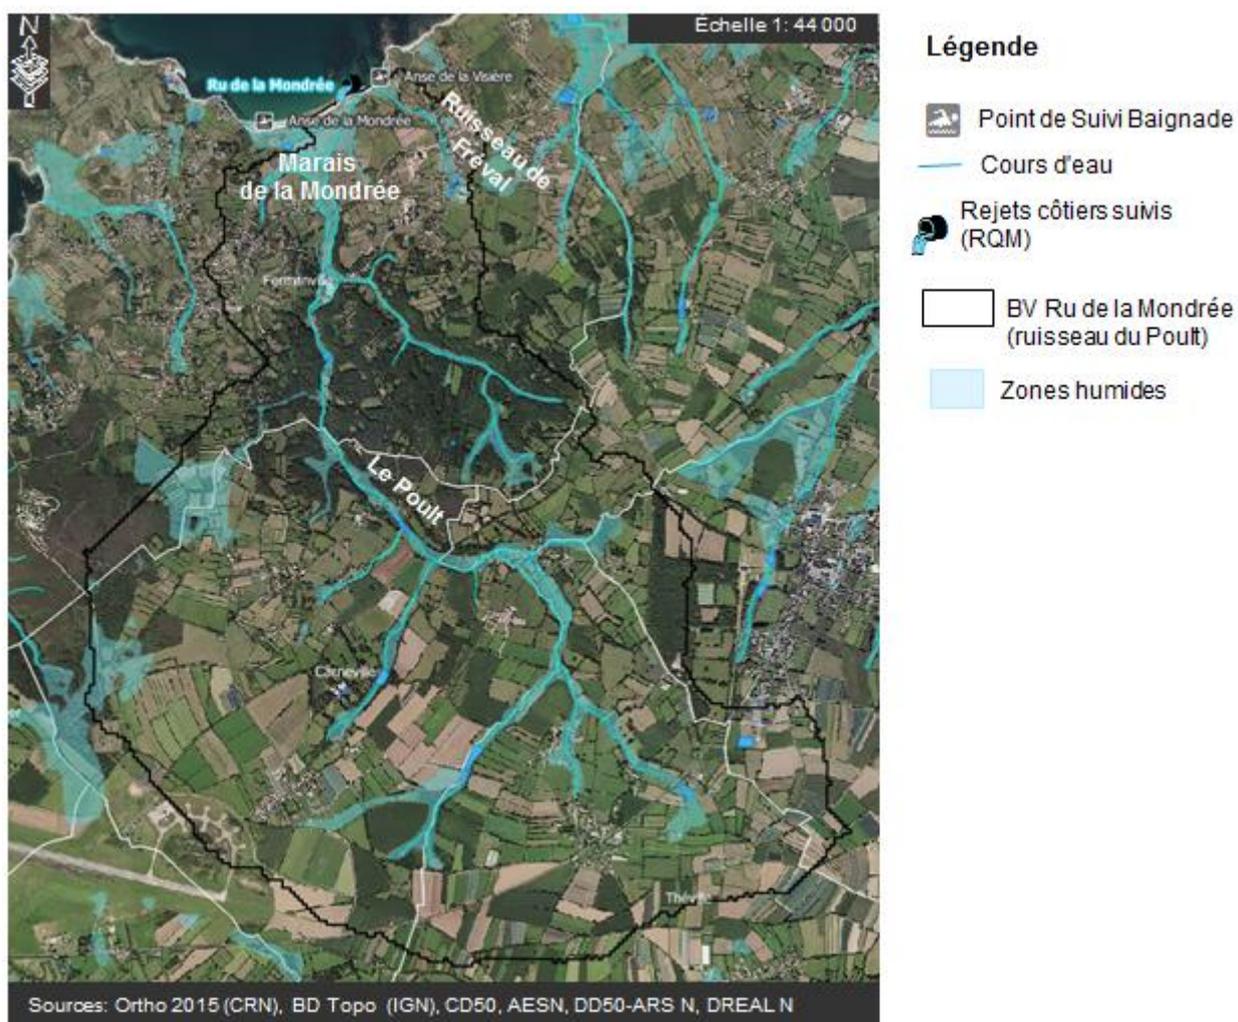
Figure 16 : Réseau hydrographique de la zone d'étude

Unique rejet débouchant sur la plage, le ruisseau du Poult (ru de la Mondrée) constitue l'exutoire de marais arrière-littoraux (Figure 16). Les eaux douces continentales s'écoulent au travers de ces marais avant de rejoindre la partie est de la plage de la Mondrée via un "Nô" équipé d'une porte à flot (Figure 17) ; cette dernière empêchant toute intrusion d'eaux marines dans les marais.

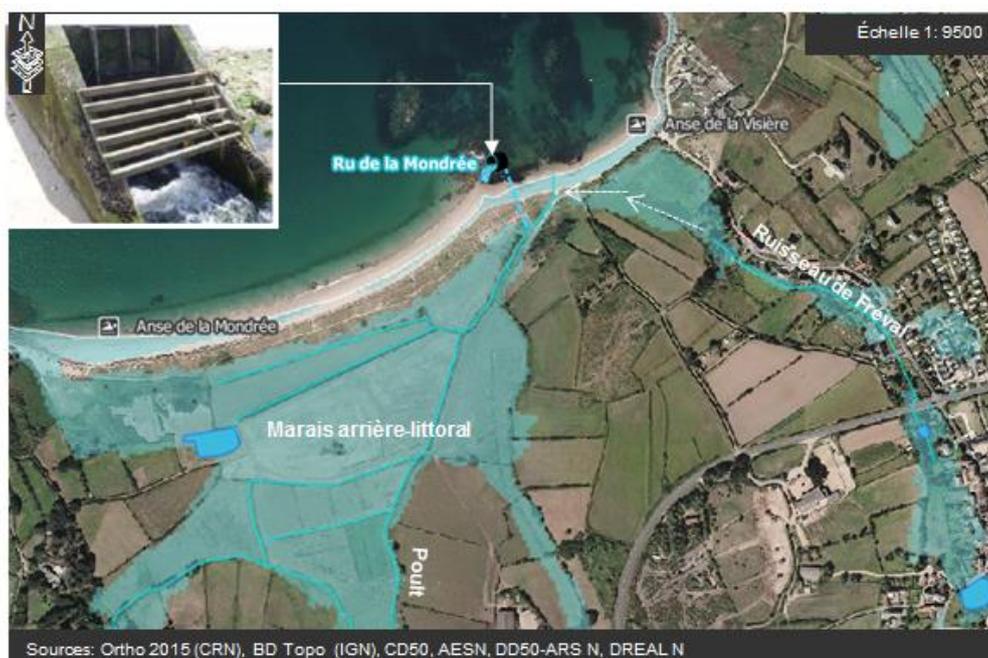
Figure 17 : Exutoire du ru de la Mondrée (Crédit photo : SERAMA, 2010)

Principal émissaire débouchant sur la plage, le Poul (Ru de la Mondrée) fait l'objet d'un suivi microbiologique mensuel depuis plusieurs années dans le cadre du Réseau Qualité des Milieux⁴ (RQM). Situé à l'extrême est de la plage, son exutoire se trouve à proximité immédiate du point de suivi de "l'Anse de la Visière" (Figure 17).

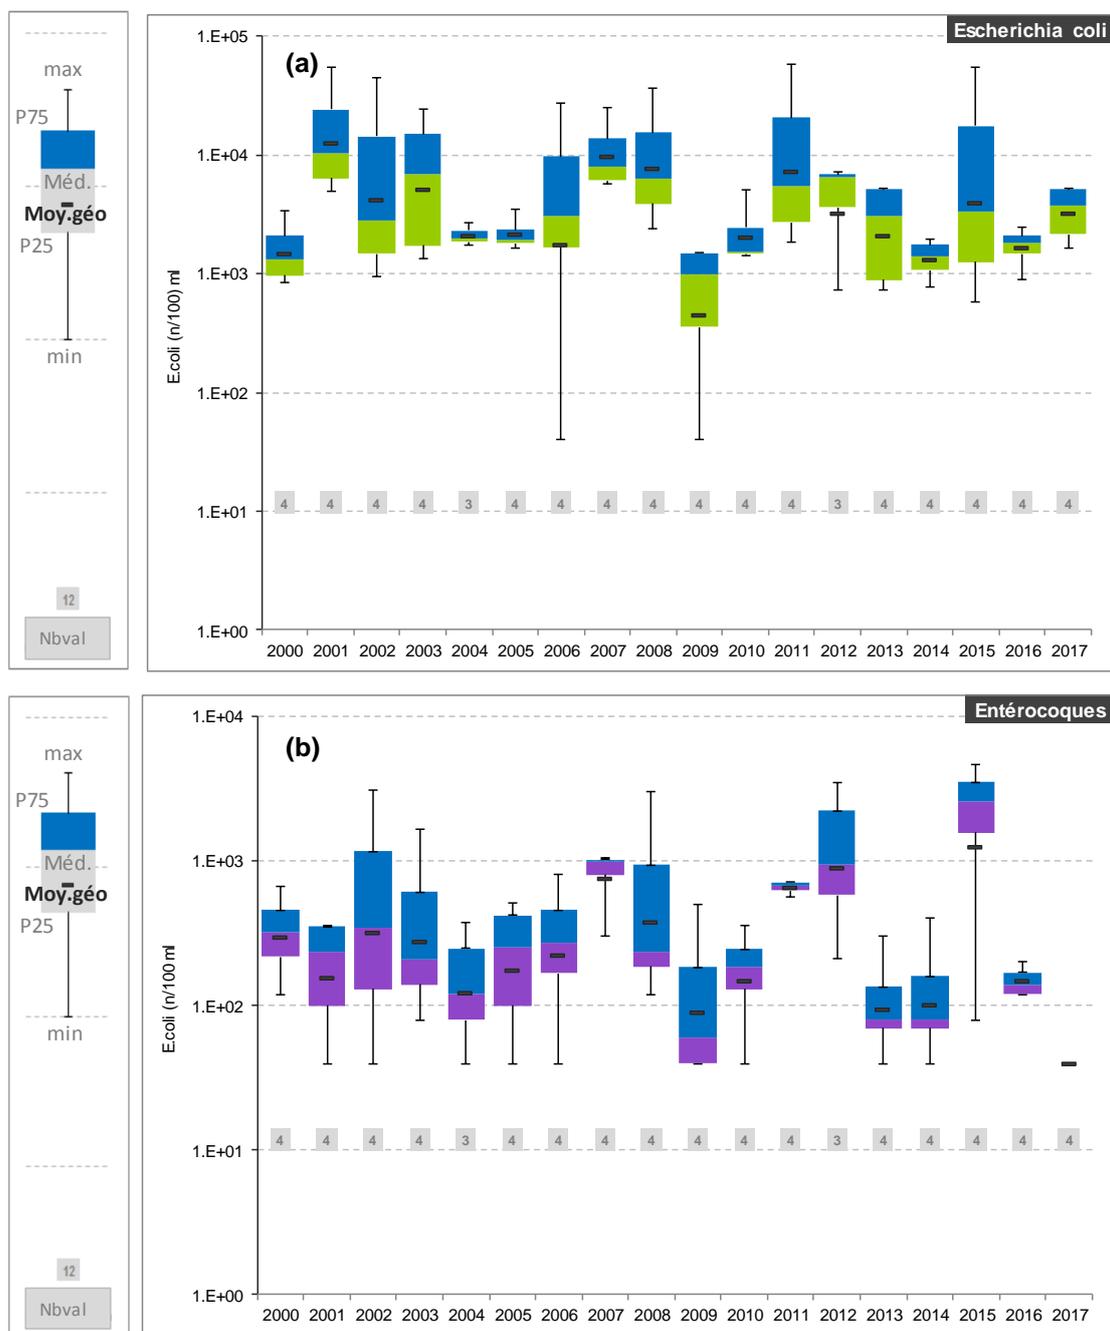
Figure 18 : Variation interannuelle des teneurs en (a) E. coli et (b) entérocoques mesurées à l'exutoire du Ru de la Mondrée entre 2000-2017 (RQM)

Au regard des données enregistrées depuis 2000 à l'exutoire du Poul (Figure 18), le cours d'eau présente des niveaux de contamination bactériologique généralement compris entre 1.10^3 et 5.10^4 E. coli/100ml ; la moyenne géométrique interannuelle était de 3 000 E. coli/100ml sur la période 2000-2017.

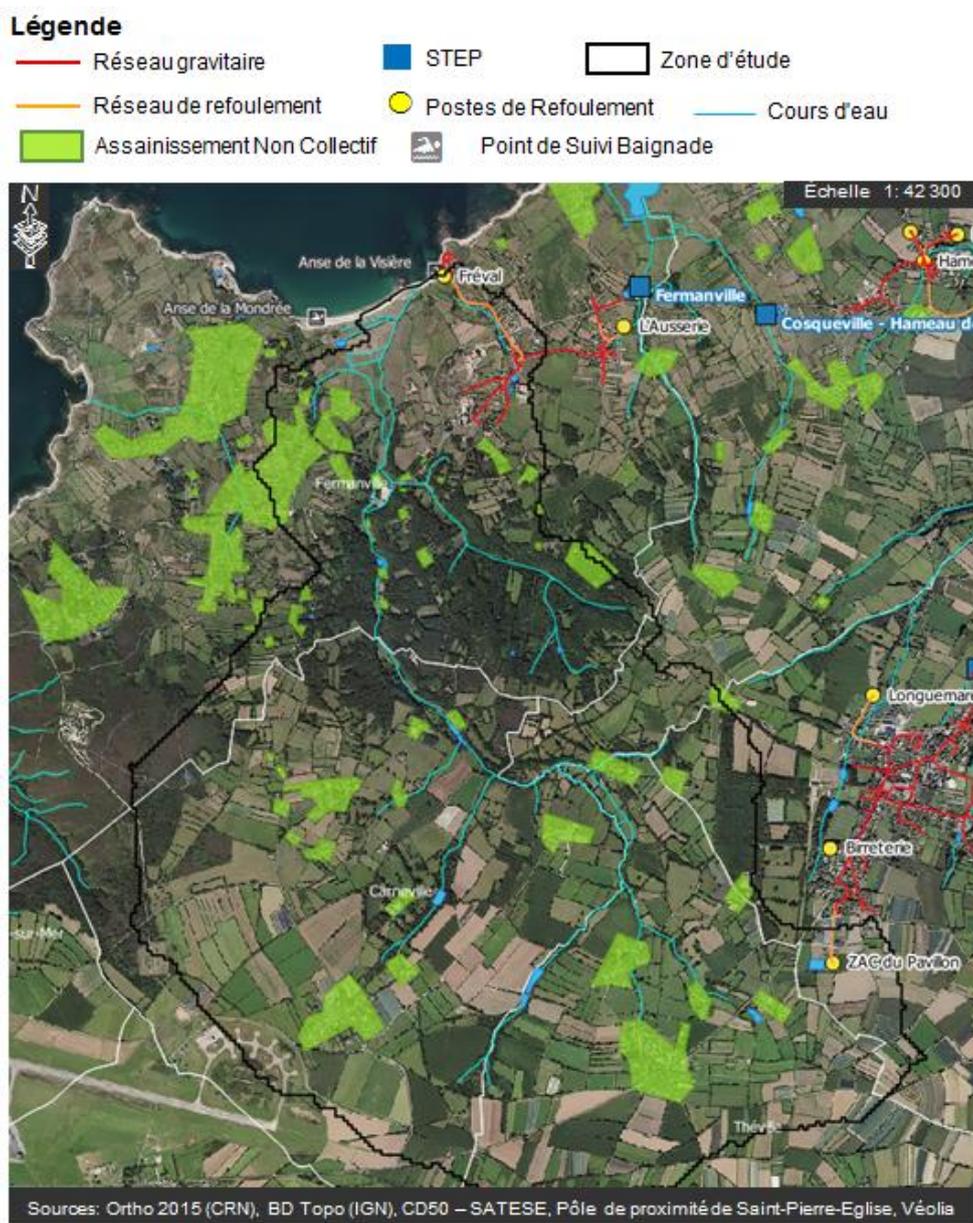
Figure 19 : Localisation des réseaux d'assainissement collectif et zones d'assainissement non collectif sur la zone d'étude

Une vue d'ensemble du réseau d'assainissement existant en 2018 est présentée aux Figure 19, 20 et 21.

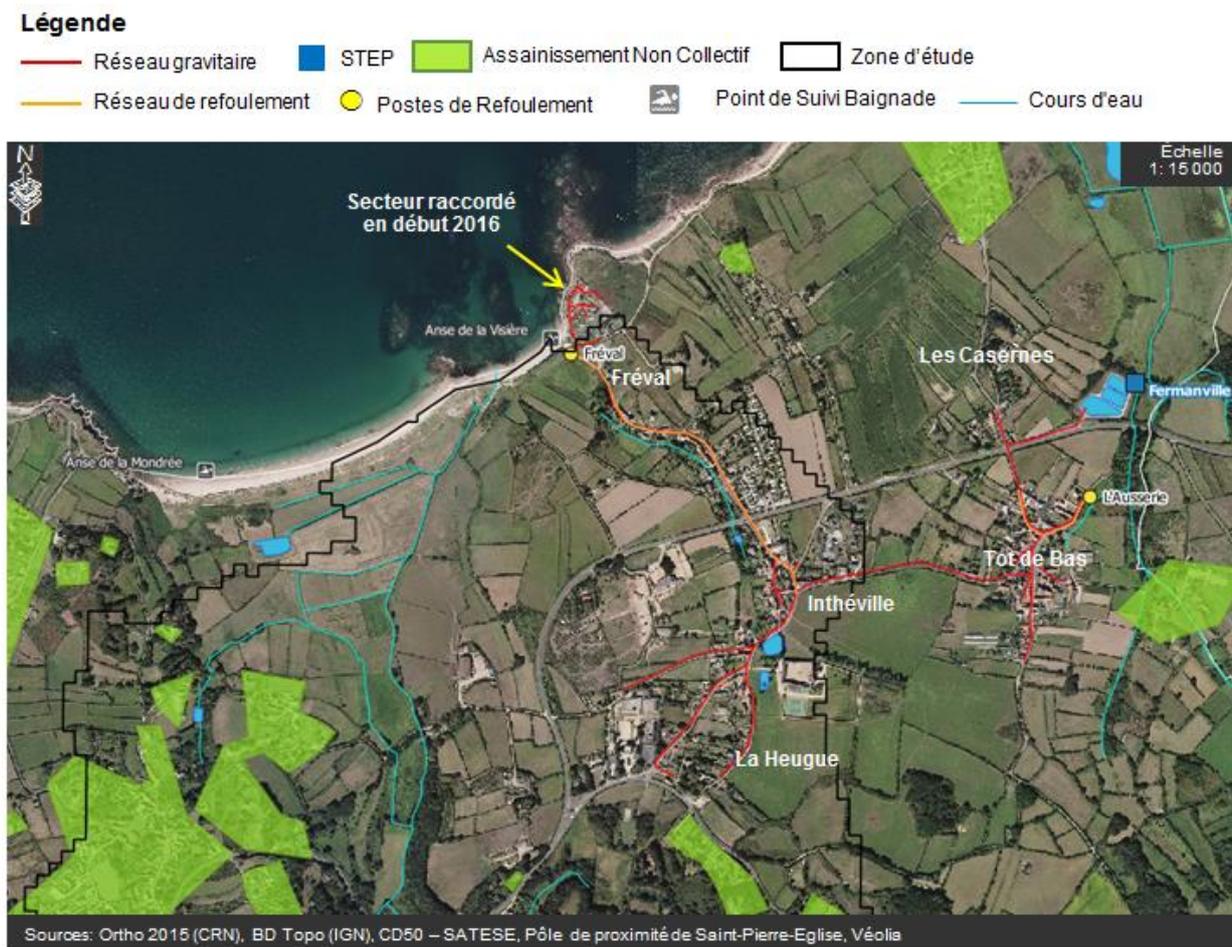
Figure 20 : Zoom sur les secteurs assainis collectivement de Fermanville

Bien que différentes études de faisabilité aient été menées par le pôle de proximité de Saint-Pierre-Église, aucun nouveau projet d'assainissement collectif n'a encore été concrétisé sur ces secteurs. Toutefois, on notera que depuis la réalisation du premier profil de vulnérabilité (fin 2011), les habitations situées en bordure de l'Anse de la Visière ont été raccordées au réseau d'assainissement collectif. Ce projet, financé par les propriétaires avec l'aide de l'Agence de l'Eau, a été réalisé en septembre 2015 (raccordement effectif de toutes les habitations début 2016). Il a permis de supprimer les rejets directs de systèmes d'assainissement non collectif non conformes, avec impact sur l'environnement, qu'il était urgent de réhabiliter (Figure 20).

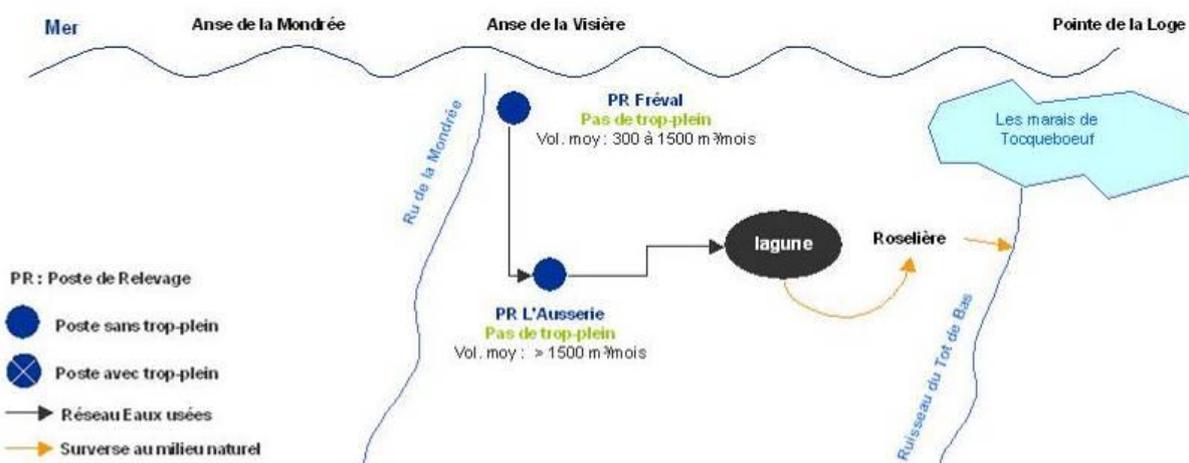
Figure 21 : Schéma conceptuel des réseaux d'assainissement du secteur d'étude et des alentours

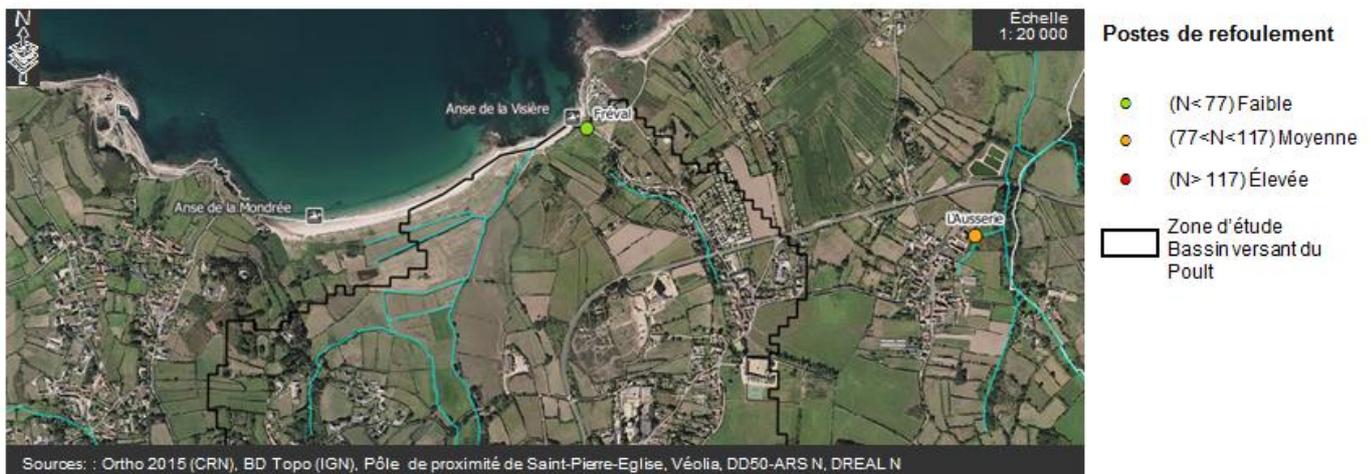
Figure 22 : Criticité globale des postes de refoulement implantés sur la zone d'étude

Seuls deux postes de refoulement sont présents sur la zone d'étude (Figure 22). À proximité immédiate de la plage de l'Anse de la Visière, le poste de Fréval refoule les eaux usées du hameau vers le poste de l'Ausserie. Refoulant des volumes compris entre 300 et 1 500 m³/mois, le poste de Fréval a connu des dysfonctionnements réguliers. Dépourvu de trop-plein et équipé d'un système de télésurveillance depuis début 2011, ce poste n'a depuis qu'une faible criticité. On notera également qu'un traitement du H2S par injection d'air derrière la bâche de vannage a été mis en place récemment. En cas de dysfonctionnement, les risques de débordements y sont donc quasiment nuls (mise en charge du réseau), ce qui assure une bonne protection de la qualité des eaux de la plage.

À noter qu'ayant connu en 2017, une fréquence plus élevée d'alarmes de niveau haut et de défauts EDF, le poste de l'Ausserie a une note de criticité de 78, soit juste au-dessus du seuil de faible criticité (Annexe 3).

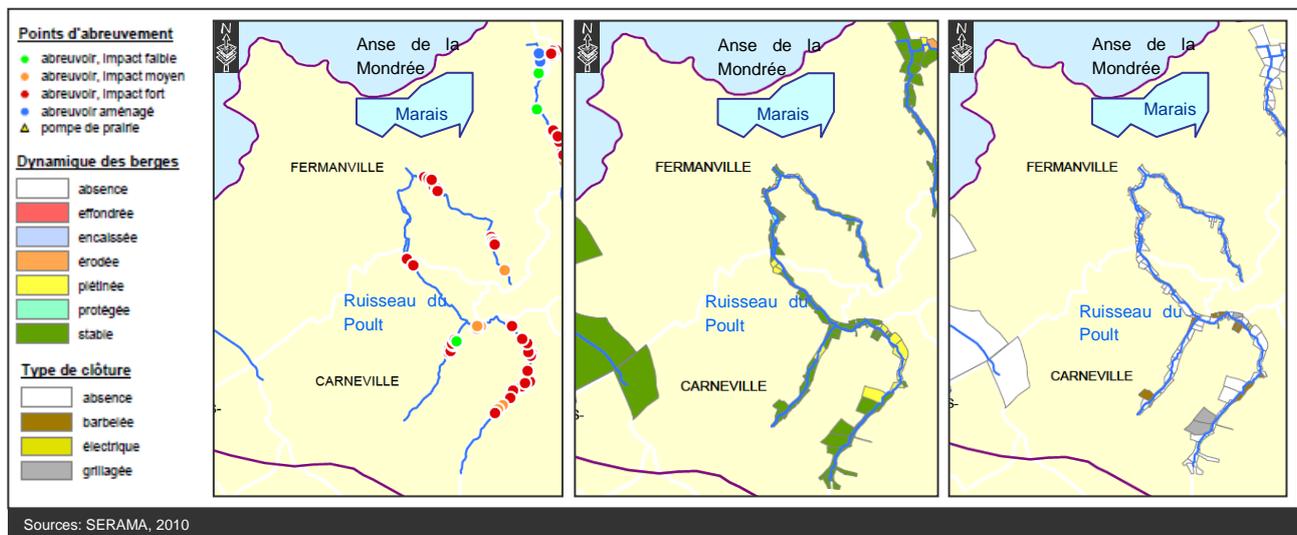
Figure 25 : Caractérisation des berges du ruisseau du Poult (la Mondrée) et localisation des zones piétinées (SERAMA, 2010)

La première version du profil mentionnait l'étude réalisée en 2010 par le bureau d'étude SERAMA. Le diagnostic mené sur les cours d'eau des bassins de la Saire et des petits fleuves côtiers du Nord Cotentin avait permis de localiser les descentes sauvages pour l'abreuvement des bêtes et d'estimer qu'environ 18 % des berges du ruisseau du Poult (ru de la Mondrée) étaient piétinées (SERAMA, 2010). Sur les 45 abreuvoirs localisés, 38 présentaient un fort impact et constituaient ainsi une source de pollution potentielle de la qualité du cours d'eau (Figure 25).

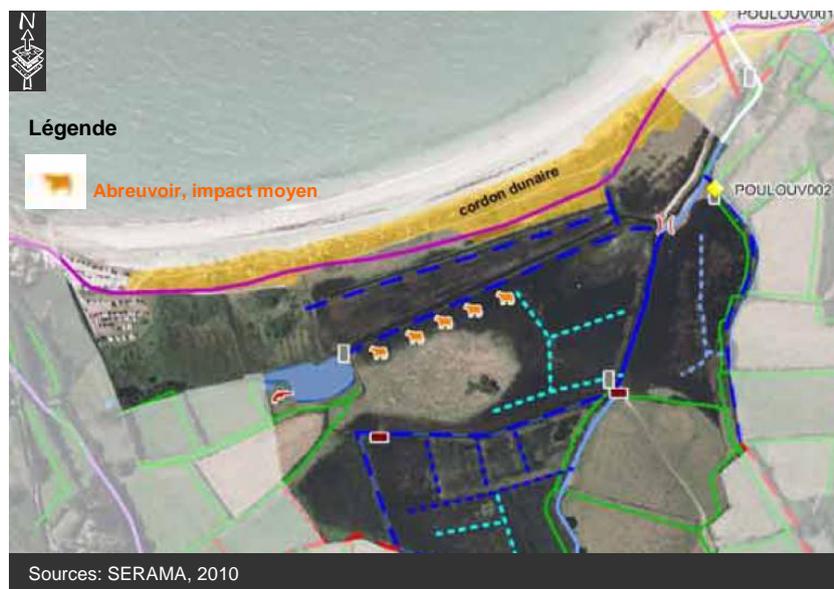
Figure 26 : Localisation des abreuvoirs sauvages sur les marais de la Mondrée (SERAMA, 2010)

Sur les marais de la Mondrée, l'activité agricole y est principalement tournée vers l'élevage et concerne la quasi-totalité de la surface du marais (SERAMA, 2010). Le pâturage des bovins sur ces prairies humides et l'absence de clôture en bordure des canaux se traduisait par un piétinement plus ou moins marqué et très localisé (Figure 26). D'après le technicien rivière du secteur, ces parcelles sont moins pâturées depuis leur changement de propriétaire. On y retrouve à présent principalement des moutons.

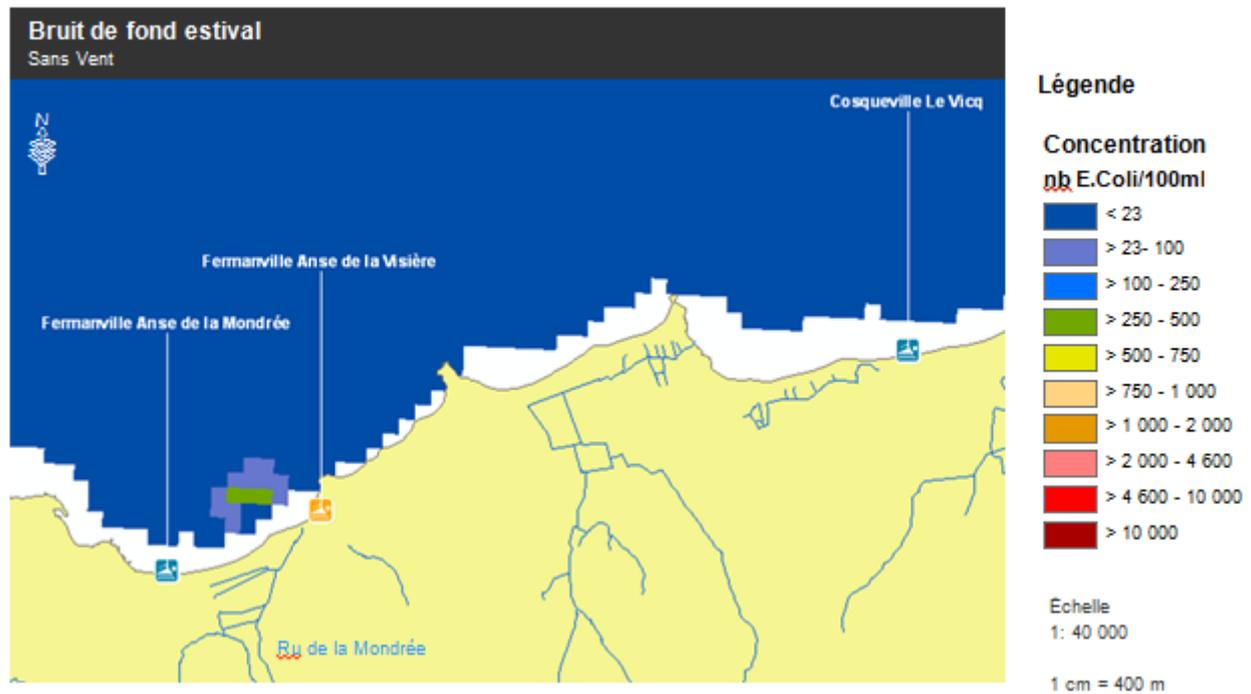
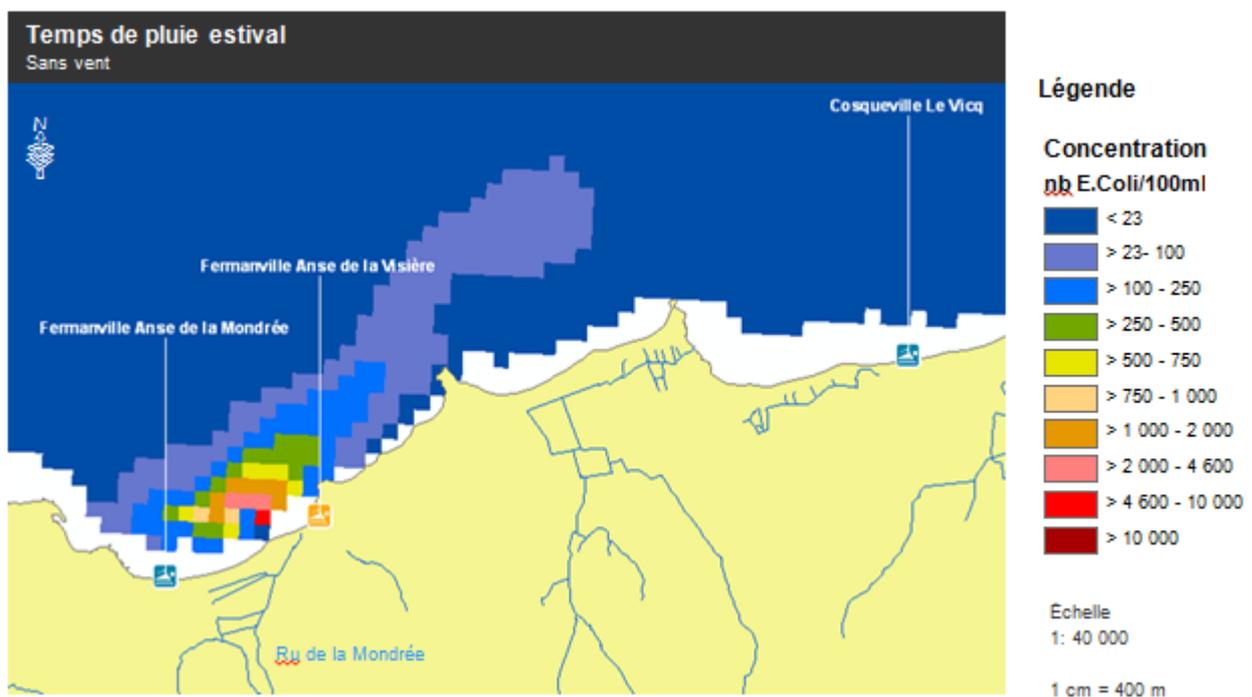
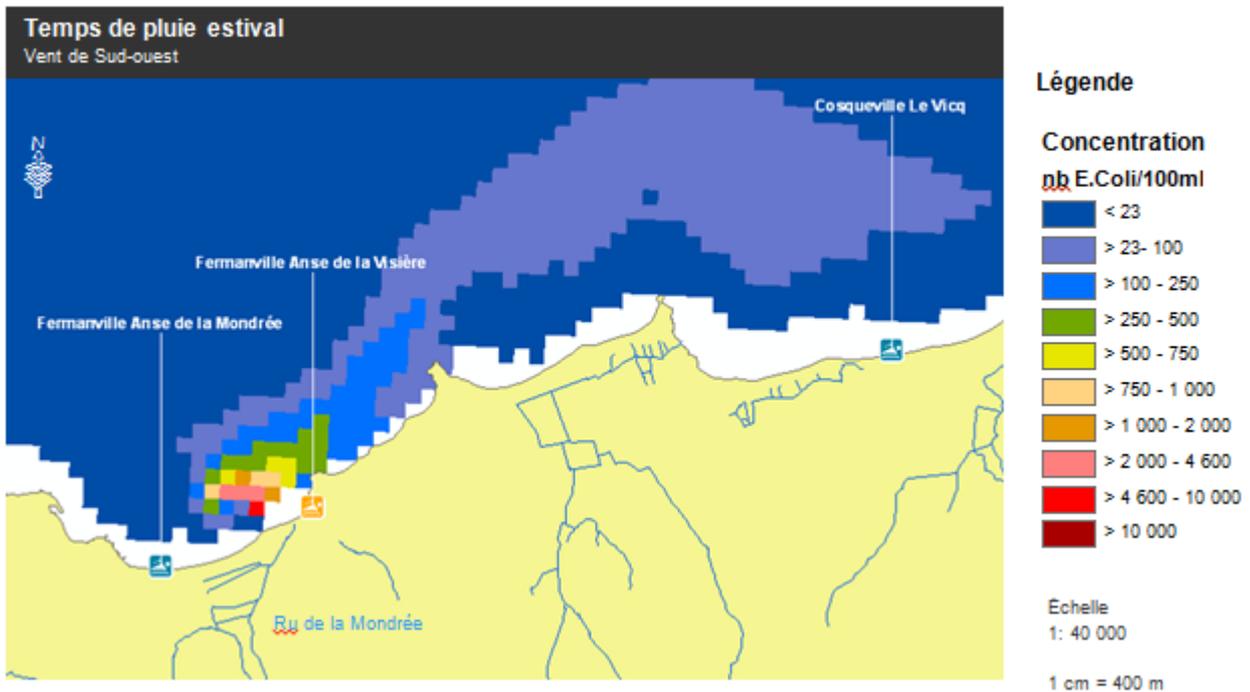
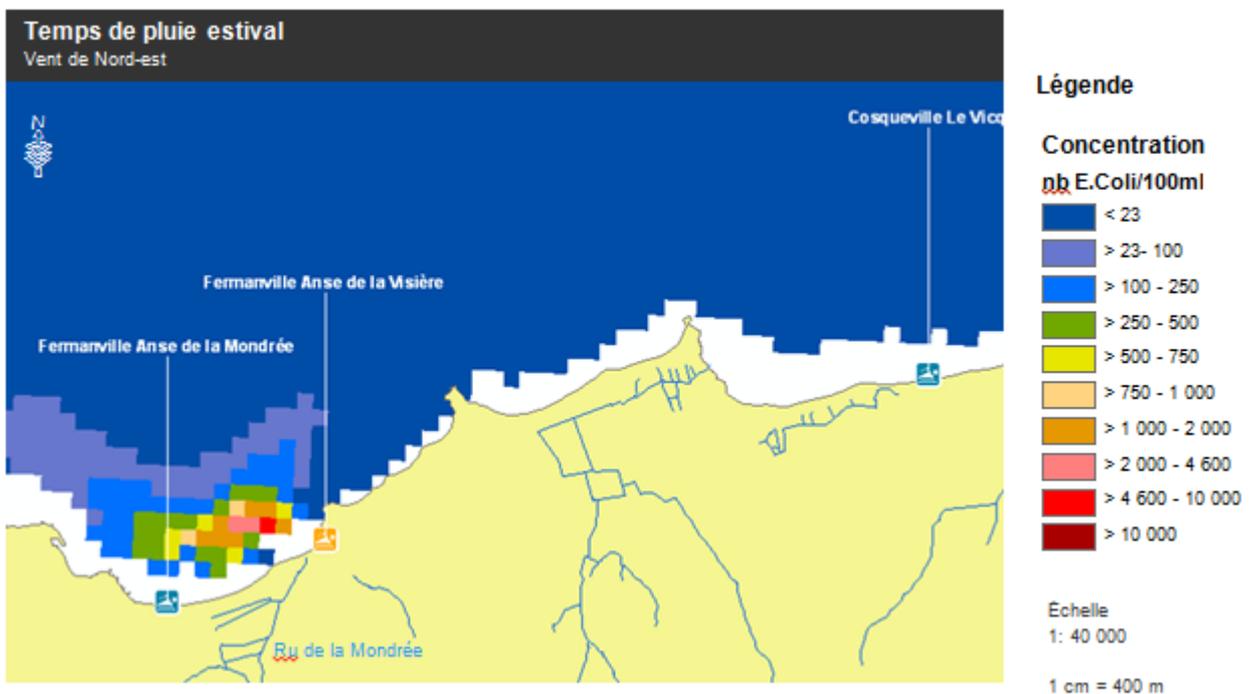
Figure 29 : Cartes des concentrations maximales (E.coli) à l'exutoire du Poult

Les cartes de concentrations maximales de la Figure 29 caractérisent le bruit de fond et l'impact d'un temps de pluie estival à l'exutoire du Poult. Quelles que soient les conditions de vent, le bruit de fond observé sur la plage de l'Anse de la Visière reste largement inférieur à 15 E. coli/100ml, ce qui est cohérent avec les mesures effectuées par le service Santé-Environnement de la DD50 de l'ARS de Normandie sur ce point (Tableau 18).

Par "temps de pluie", l'impact potentiel du ruisseau du Poult ne semble pas limité à l'anse de la Visière. En fonction des conditions de vent, le panache pourrait en effet atteindre le Cap Lévi à l'ouest et dépasser la Pointe de la Loge à l'est ; mais toujours dans des gammes de concentrations relativement faibles, qui restent inférieures à 100 E. coli/100ml.

Les plus fortes teneurs en E. coli simulées se trouvent logiquement au niveau de l'exutoire et ne dépassent pas les 10 000 germes /100ml. Elles reflètent d'ailleurs l'écoulement du cours d'eau à marée basse. À proximité immédiate de l'exutoire, les eaux marines de l'Anse de la Visière peuvent être affectées par ces flux "temps de pluie". Comprises entre 1000 et 2000 E. coli/100ml, les concentrations qui y sont simulées sont comparables aux situations "temps de pluie" observées depuis 2000 sur ce point (Tableau 2). Ainsi, l'impact "temps de pluie" du ruisseau du Poult (ru de la Mondrée) semble pouvoir expliquer la vulnérabilité ponctuelle de la qualité des eaux de baignade de la plage.
