### Annexe 1 : Fiche Synthèse Plage du Colombier (Plan d'eau de ANSE)

Nom de la zone de baignade : Plage du Colombier

Profil élaboré le 08/06/2020

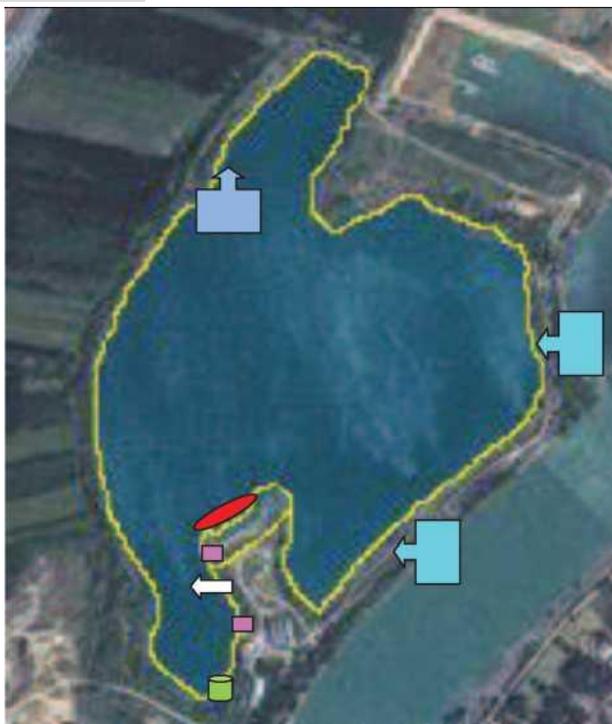
#### Inventaire des sources de contamination potentielles

Fréquentation baigneurs	
Équipements du site	□
Ruisseau du Bordelan	0
Déjections animales	
Exutoire pluvial	<=
Saône	
Nappe alluviale
