Révision du profil de vulnérabilité de la plage et de la zone conchylicole de Veules Les Roses

Version 3

WAMB115A

Juin 2018

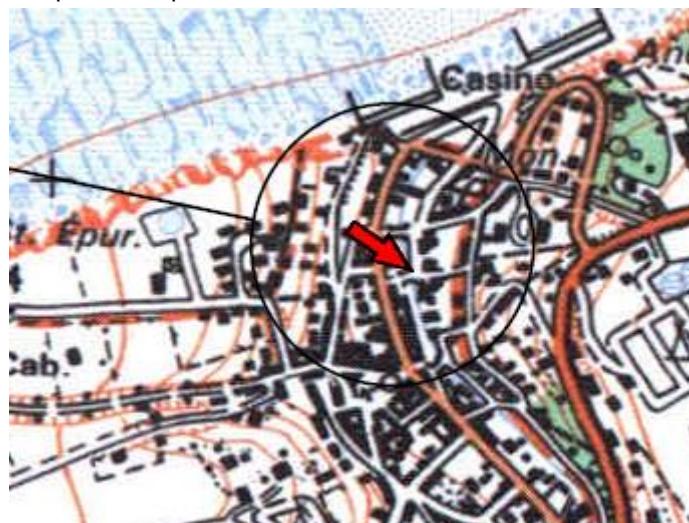
Le syndicat mixte des bassins versants du Dun et de la Veules effectue un suivi régulier de la qualité de la Veules depuis 2002 avec 4 prélèvements en moyenne par an. Le point de prélèvement est situé rue Mélingue comme indiqué sur le plan ci-dessous.

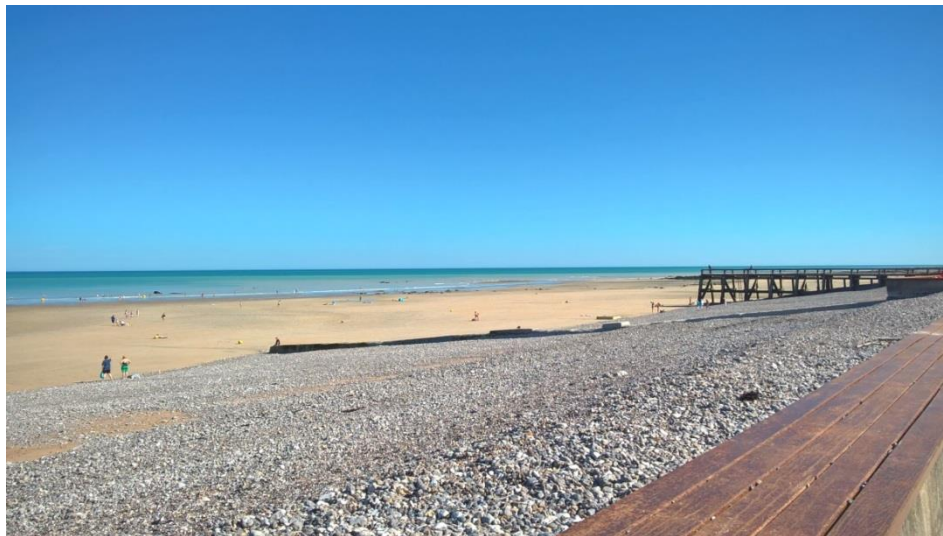
La zone de baignade de Veules Les Roses est située le long du littoral à l'est de l'embouchure avec la Veules. Elle mesure environ 200 m de long et 100 m de large. La plage est constituée de sable et de galets. La plage de galet présente une pente de 15%.

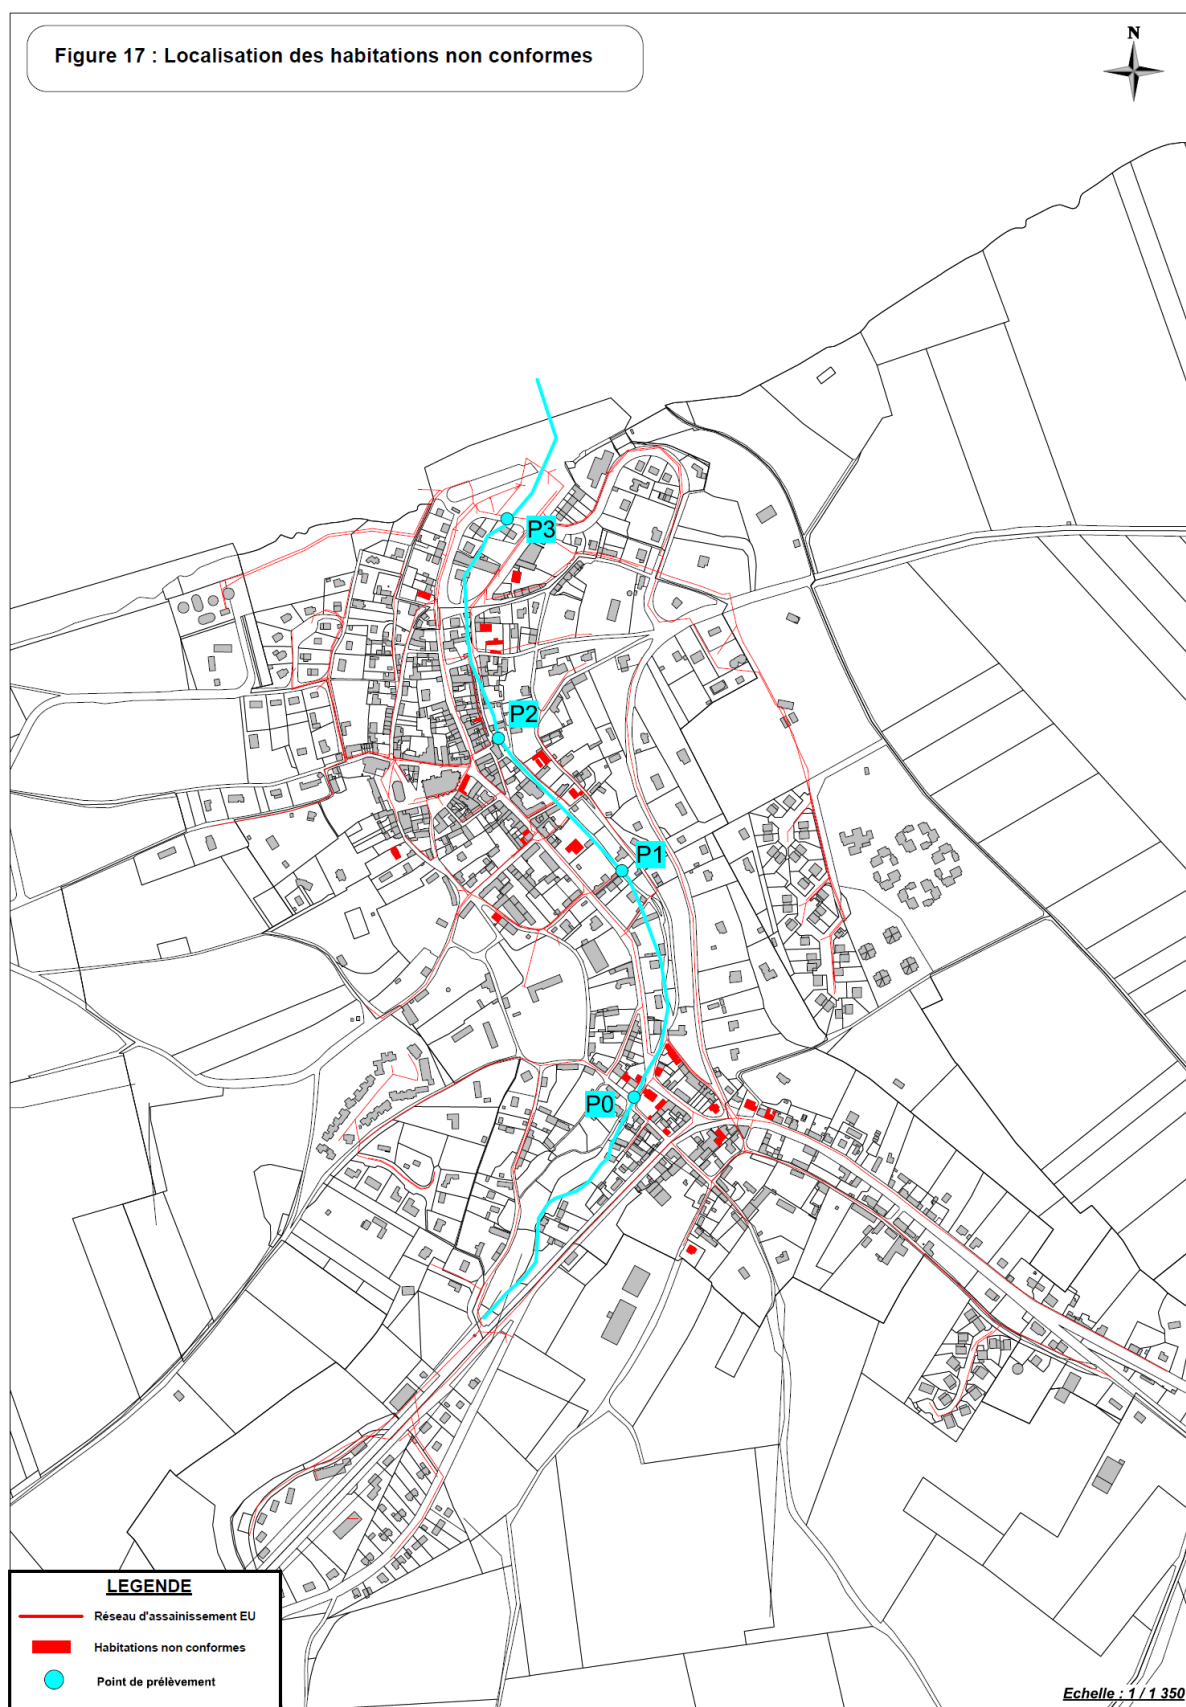
Figure 17 : Localisation des habitations non conformes

En résumé, 27 habitations sont mal raccordées ou susceptibles d'être mal raccordées et rejettent donc leur effluent au milieu naturel sans traitement. Cela représente environ 25% des habitations contrôlées.

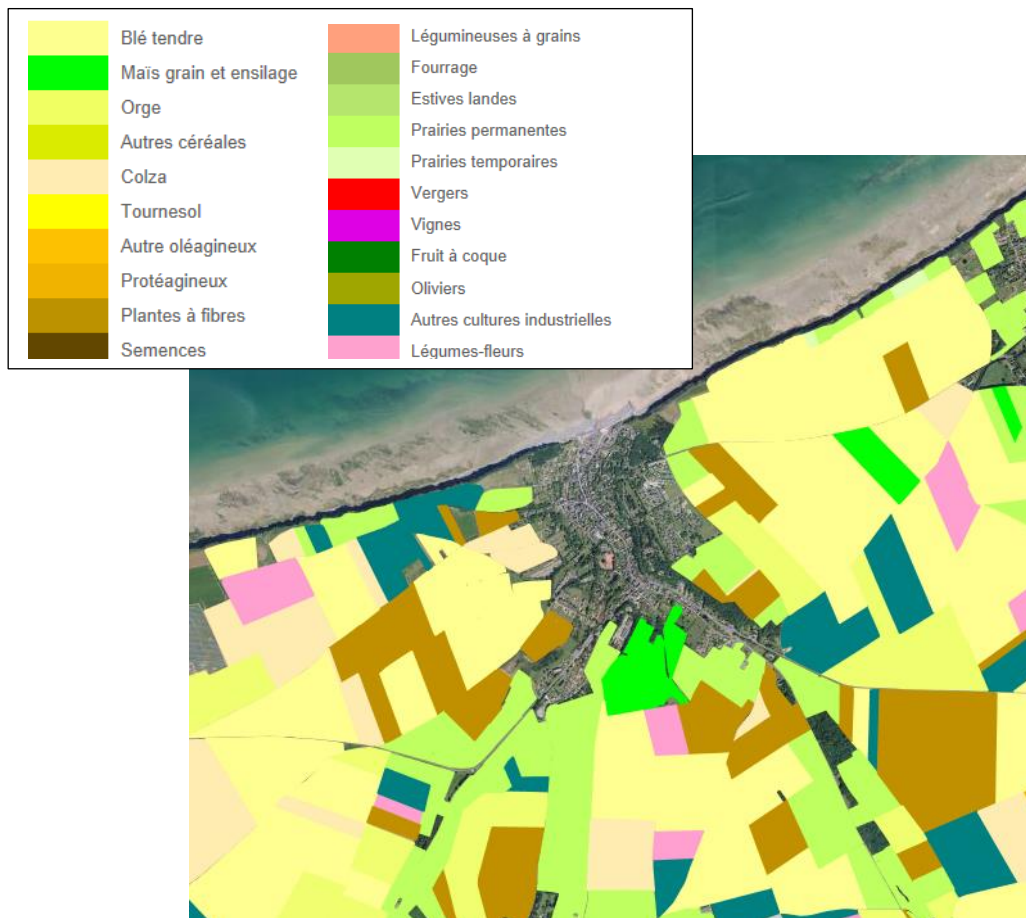
Figure 20 : Registre parcellaire agricole 2012

La figure ci-dessus représente l'état du registre parcellaire agricole en 2012.

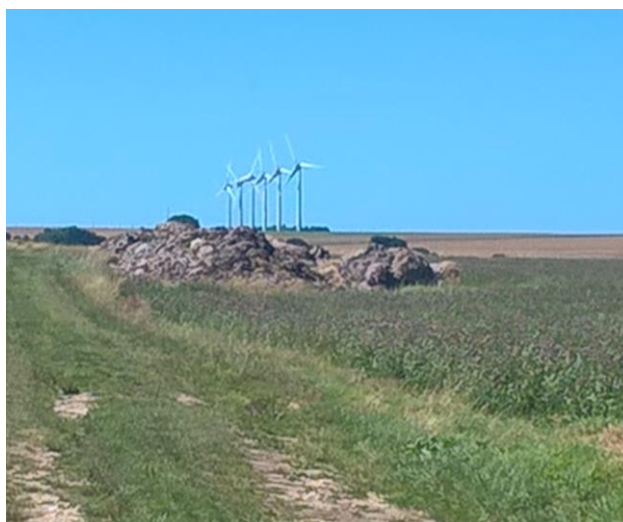
Exemple de stockage sur plateau (risque limité)

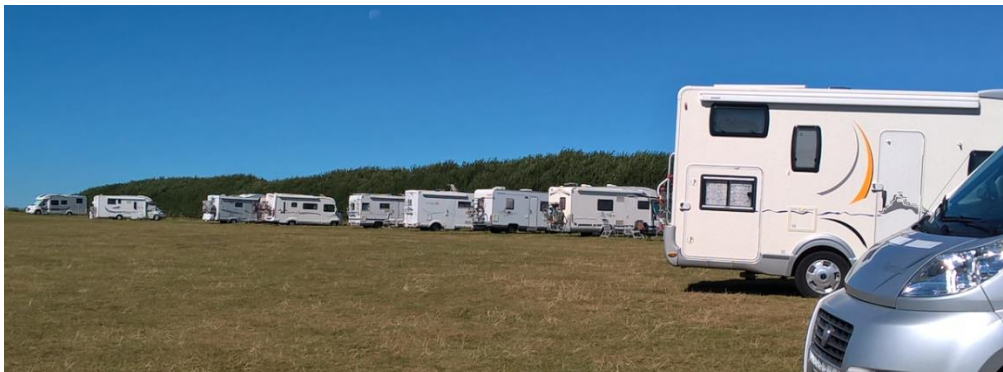
Cette aire libre d'accès ne dispose pas d'aire de vidange (l'aire de vidange étant situé au camping). L'interdiction de construction sur le littoral les empêche pour le moment d'aménager cette espace (terrain situé dans la bande des 100 m).

Le relargage sauvage des rejets de ces camping-cars peut être source de pollution.

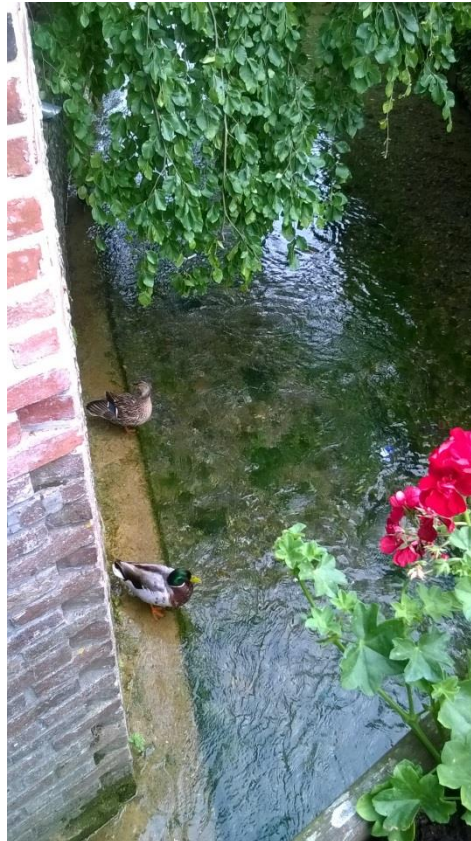
Il existe la présence de quelques canards le long de la Veules près de l'embouchure.

Le risque de contamination est donc avéré. Il conviendrait de supprimer ce risque.

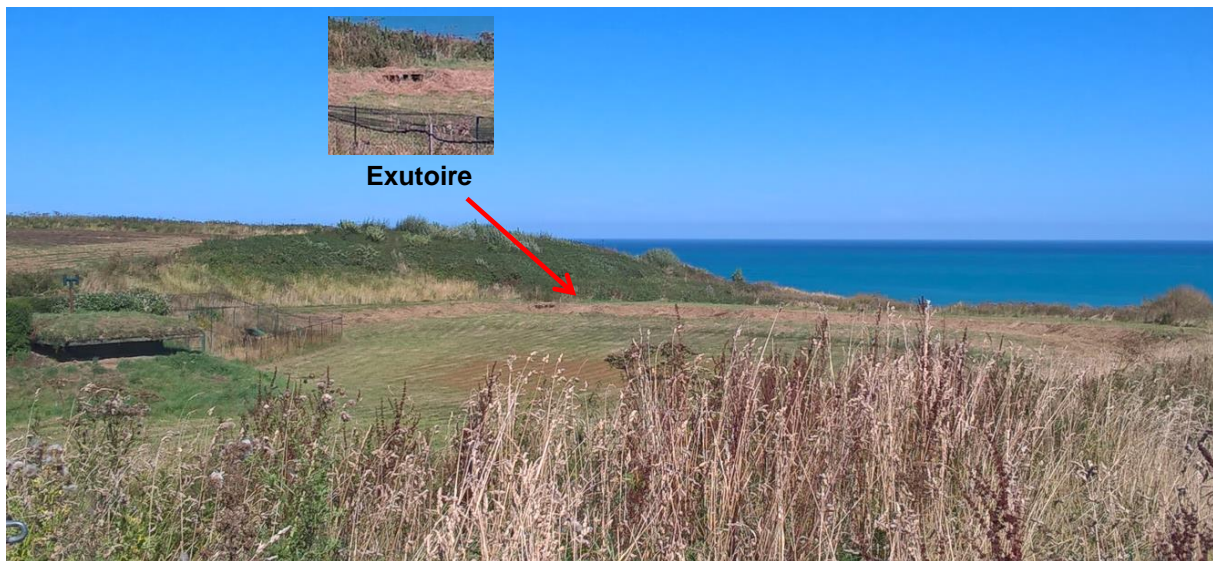
Il existe une mare au droit de la zone ostréicole en limite ouest de la zone d'étude prédéfinie. Selon les informations fournies par la commune, elle est utilisée pour les chasseurs. Des colonies d'oiseaux peuvent être présentes sur ce site et entraînent une pollution via son exutoire qui se trouve au bord de la falaise. Lors de notre visite, la mare était à sec et l'accès du site protégé : c'est une propriété privée. Nous avons tout de même pu identifier l'exutoire.

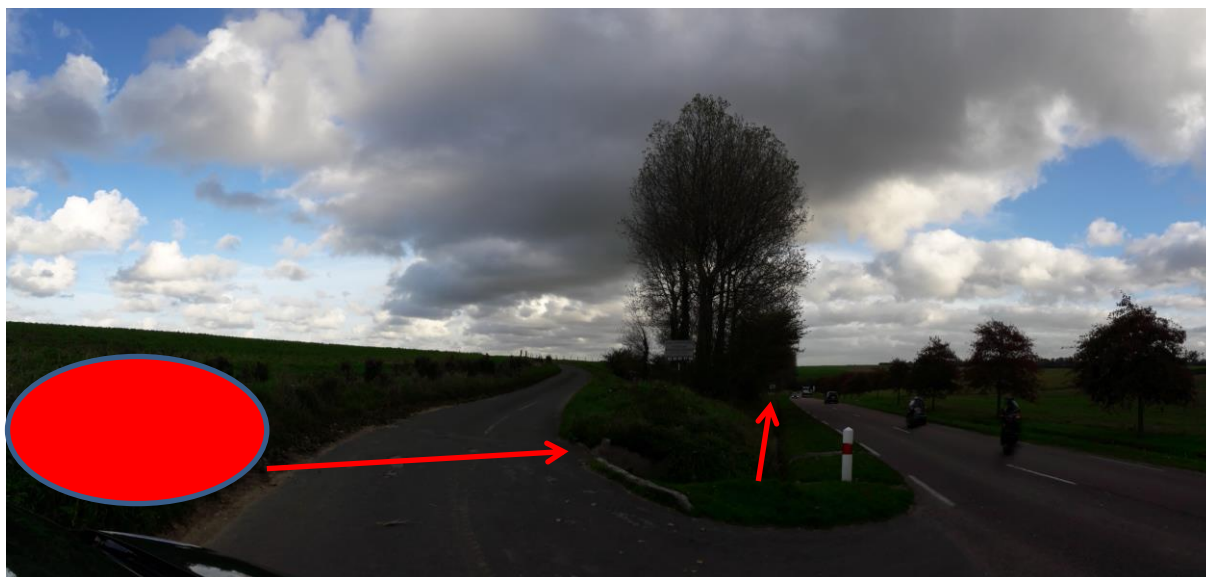
Nous présentons les zones de stockage identifiées sur le terrain (leur localisation peut varier) et entourées en rouge les zones sensibles (ex : proximité fossé et ou axe de ruissellement) pouvant impacter directement la Veules lors de précipitations importantes (observé sur le terrain).

Pour solutionner le problème mentionné ci-dessus (cf photo), le syndicat de bassin versant a mis en place une bande enherbée de 10 m de large et planté des arbustes (travaux effectués depuis 2017).

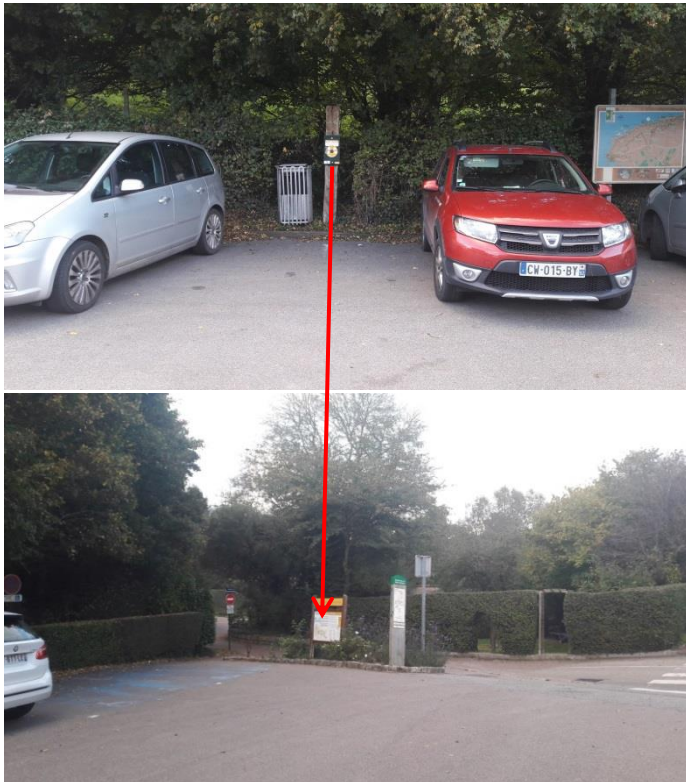
Nous recommandons uniquement de déplacer un distributeur au niveau du parking de la Cressonnière, ce dernier n'étant pas visible si un véhicule est stationné devant.

Nous préconisons de déplacer le distributeur devant la pancarte de communication d'accès au chemin de la Veules et de rajouter une pancarte concernant l'amende.
