**PROFIL DE BAIGNADE DU LAC LI  
PIBOULO  
PIOLENC**

***Version n°2 du 05 janvier 2022***

**Projet porté par la société**

**I.D. EAUX**

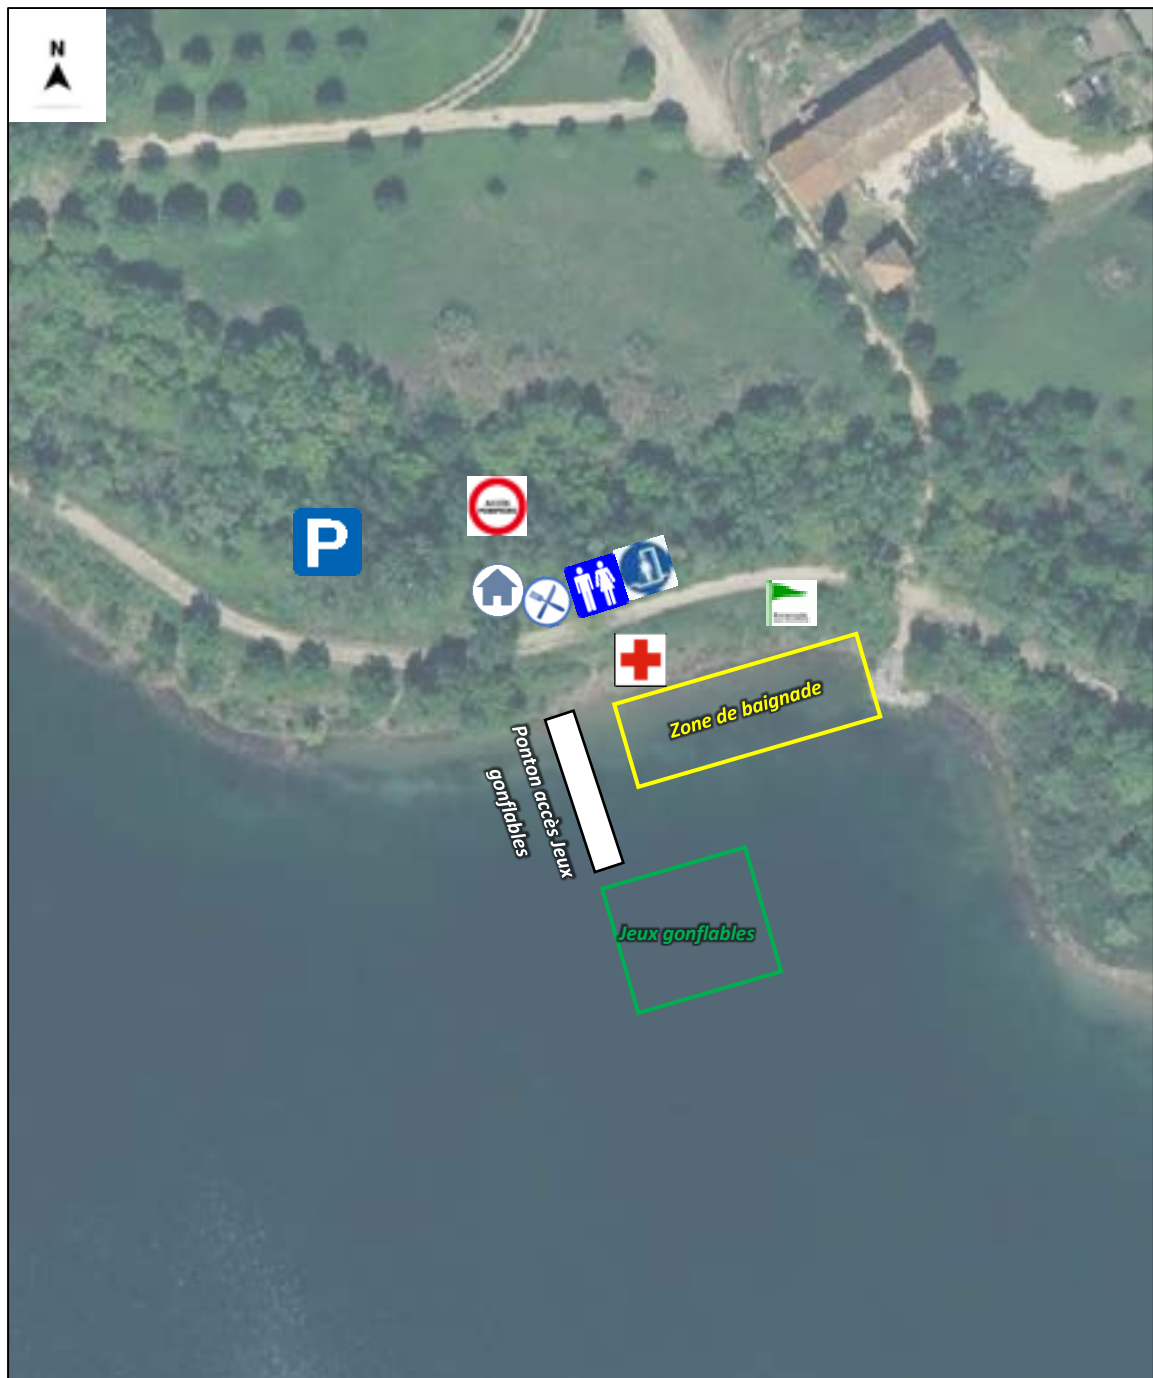
Figure 7: Plan du site de baignade du lac Li Piboulo

- **Sur le site de Piolenc, les modules représentent actuellement une surface d'environ 500m<sup>2</sup> pour un nombre admissible de 40 personnes. Il est prévu d'augmenter la capacité à moyen terme avec l'ajout de nouveaux modules ; une vingtaine de modules seront installés sur site pour une capacité maximale de 70 personnes. Dans ces conditions, on préconise de doubler la surveillance (2 BNSSA minimum).**

Le site de baignade respecte la totalité des mesures de sécurité à mettre en œuvre.

- Le nombre de surveillant BNSSA est au total de 3. En cas de très fortes affluence à la fois en zone de baignade et de jeux gonflables, le doublement de la surveillance ne pourra être assuré que pour une seule activité. Le nombre de surveillants reste suffisant pour des conditions « normales » d'affluence.
- La profondeur élevée de la zone de baignade reste à première vue compatible avec l'activité de baignade compte-tenu de la bonne transparence de l'eau (>2m). Celle-ci devra être réduite pour des raisons de sécurité si la transparence de l'eau se dégrade, en limitant la surface dédiée.

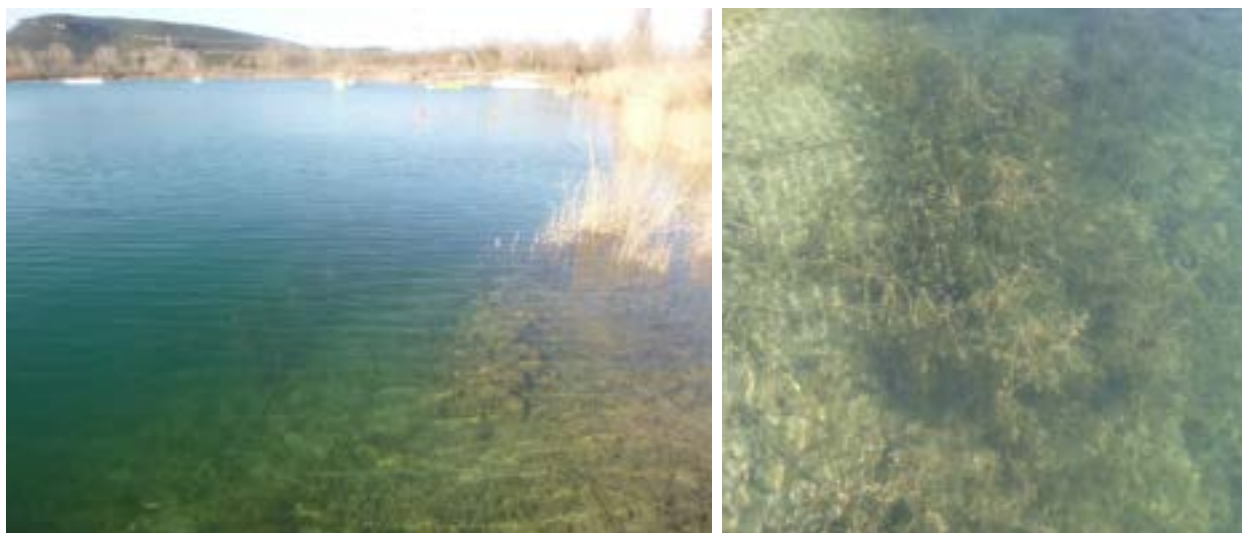
- Le plan d'eau présente une excellente bonne transparence (>2m).
- Les hydrophytes (*Myriophyllum spicatum*) présentent un développement important sur le plan d'eau, notamment au niveau des berges ;

Ces deux constats semblent indiquer, sous toutes réserves, que le milieu est peu propice au développement du phytoplancton.

**Présence d'hydrophytes (*Myriophylles*) en berges**

Si les hydrophytes présentent des densités trop importantes dans le plan d'eau, elles sont susceptibles d'entraver physiquement l'action de baignade en compromettant la sécurité des baigneurs. Ces conditions aggravent les risques éventuels de noyade. La présence de macrophytes en zone de baignade peut trouver 2 origines :

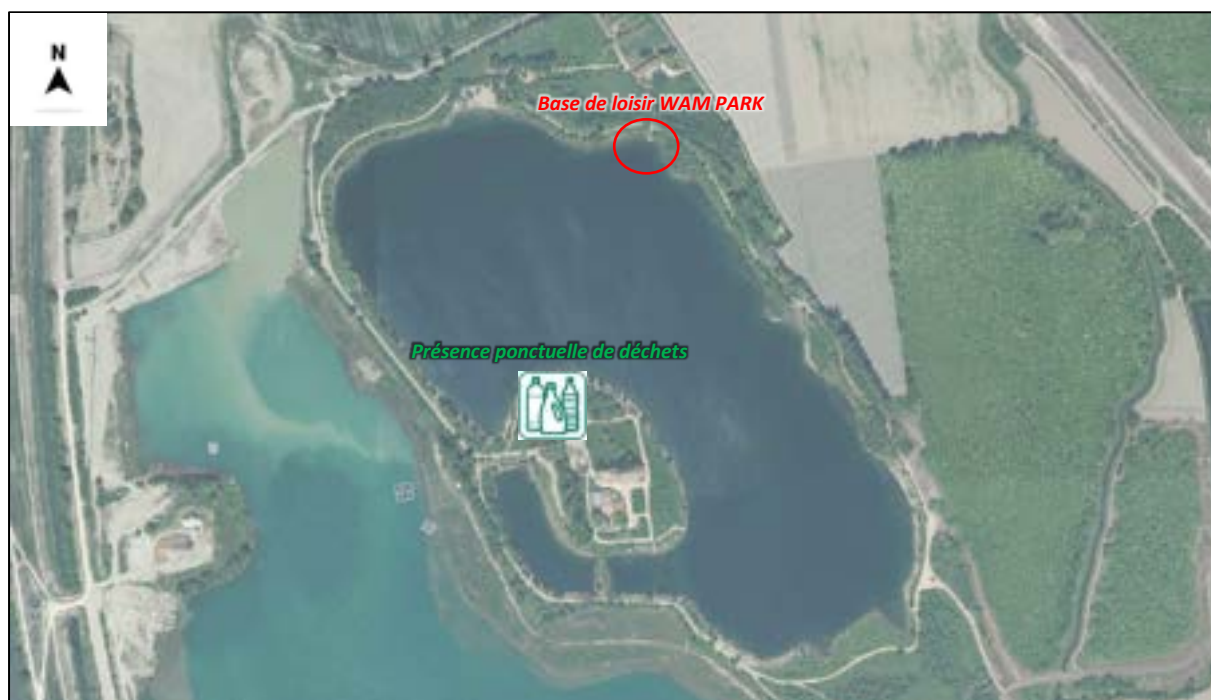
Figure 12: Localisation du point ponctuel de déchets

Lors de la visite de terrain du 18/01/2021, très peu de déchets ont été recensés aux abords du plan d'eau. Sur la berge opposée et très éloignée du site de baignade, une zone est souvent occupée par du public en période estivale. Cette zone, plus propice au dépôt sauvage de déchets, est régulièrement nettoyée par le personnel WAM PARK.

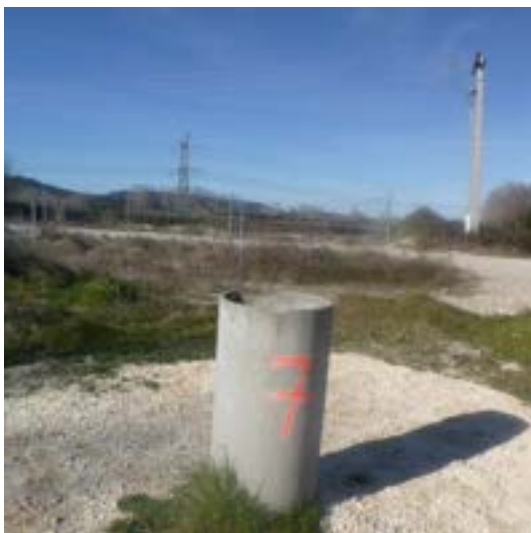
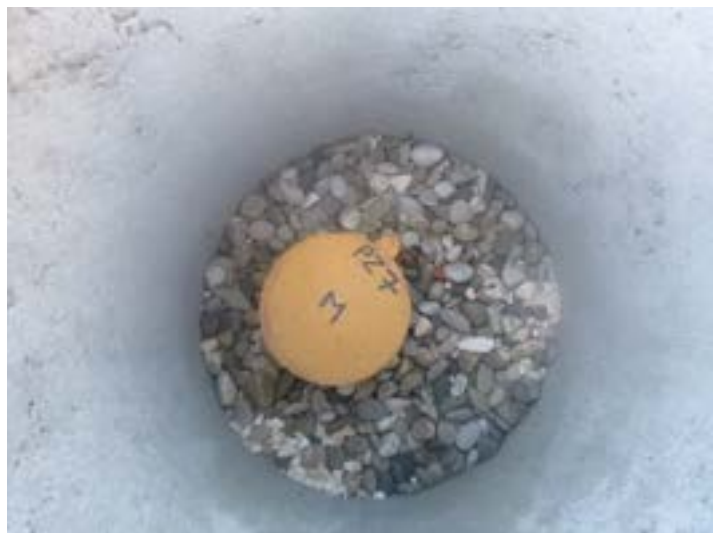
Toutefois, un piézomètre (Piézomètre 7) est implanté au nord-ouest du lac Li Piboulous, entre les deux gravières. Il servait avant tout à suivre l'évolution du niveau d'eau (marnages) du site lorsque les anciennes gravières étaient en exploitation. L'analyse de l'eau serait ici facile à mettre en œuvre.

*Piézomètre (P27) identifié à l'ouest du plan d'eau*

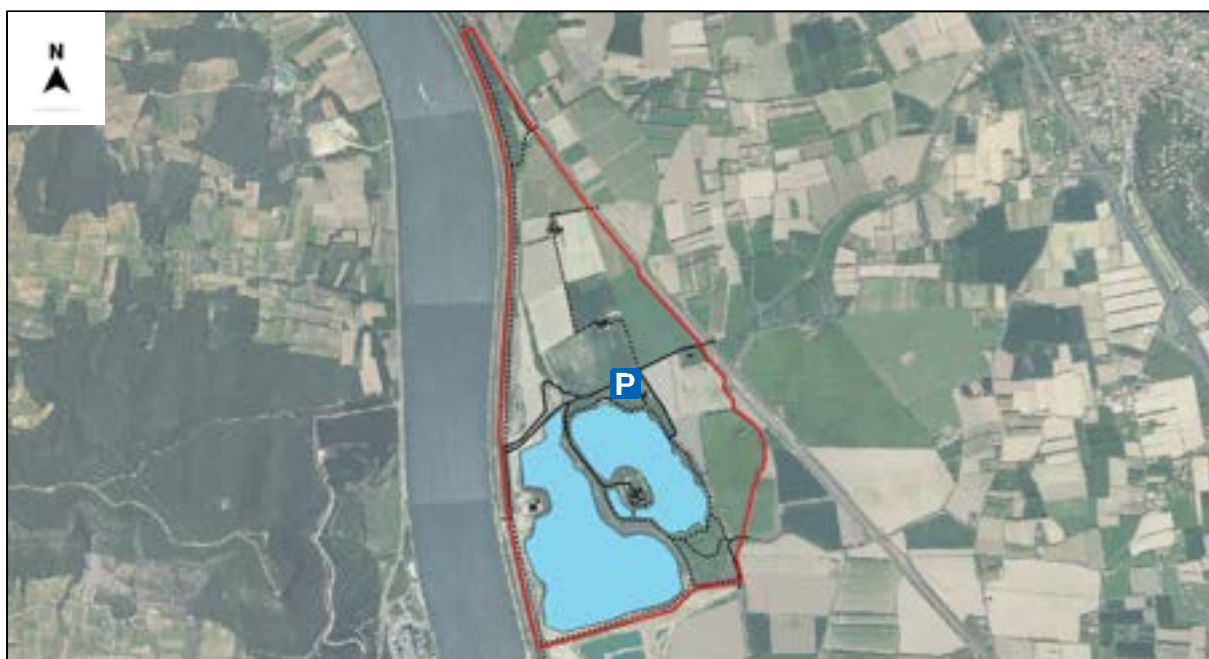
Figure 15: Surfaces à risques de contamination en hydrocarbures et imperméabilisées à l'échelle du bassin versant

Le site présente globalement très peu de zones imperméabilisées, avec une surface totale estimée à 45 000m<sup>2</sup>. Elles ont été classées selon leur typologie dans le tableau suivant :

Type de surface concernée	Superficie au sein du BV (m <sup>2</sup> )	Imperméabilisation	Principales pollutions engendrées
Toitures, habitations et similaire	7 000m <sup>2</sup>	TRES FORTE	Métaux
Routes goudronnées	8 000m <sup>2</sup>	TRES FORTE	Hydrocarbures, métaux, MES
Routes en castine	19 000m <sup>2</sup>	MOYENNE	Hydrocarbures, MES
Parking en terre	11 000m <sup>2</sup>	FAIBLE	Hydrocarbures, MES

**Dans ces conditions, le risque lié aux hydrocarbures peut être qualifié de NUL.**
