# Profil de la zone de baignade PETITE ANSE

Commune des Anses d'Arlet  
Communauté d'Agglomération de l'Espace Sud Martinique

Date d'élaboration du profil : Septembre 2012

Mise à jour : Janvier 2020

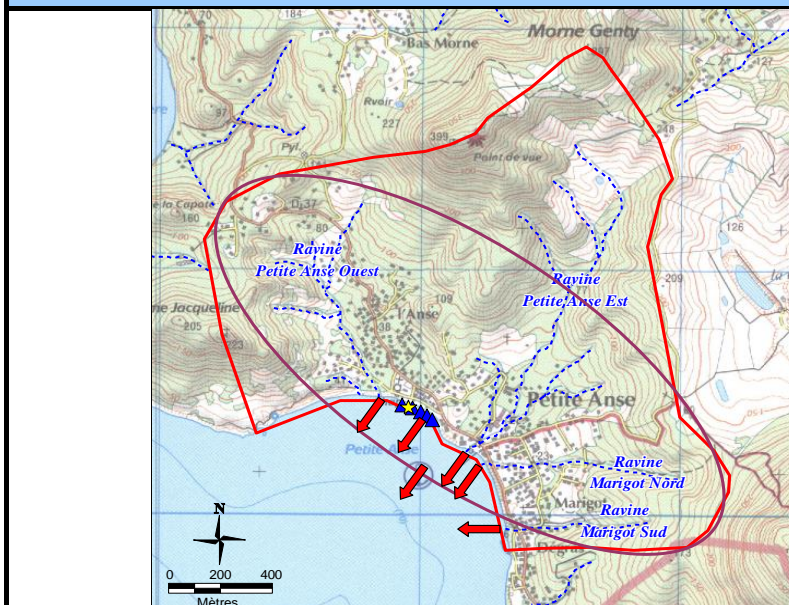
## Présentation de la zone d'étude

- ★ Zone de baignade
- Périmètre d'étude immédiat
- Source potentielle de pollution microbiologique**
  - Cours d'eau permanent
  - - - Cours d'eau temporaire
  - ▲ Exutoire d'eaux pluviales
  - Présence potentielle d'installations ANC non conformes
- Importance de la pollution**
  - Risque faible
  - Risque modéré
  - Risque significatif

Diagnostic			Gestion préventive des pollutions		Plan d'actions
Principales sources potentielles de pollution inventoriées	Impact	Distance de la zone de baignade	Indicateurs	Mesures de gestion préventive associées	Principales mesures de réduction/élimination des pollutions
Ravines	Significatif	de 0 à 500m	Pluviométrie de 2-4mm	Analyse rapide	Gestion de l'embouchure - Quantification du flux bactériologique - Mesures bactériologiques au niveau du sédiment des marigots
Exutoires d'eaux pluviales	Significatif	---	Programme de surveillance réglementaire : 48 prélèvements réalisés du 1 <sup>er</sup> octobre au 30 septembre	Fermeture de la zone de baignade en cas de résultats non conformes + Ouverture d'une fiche anomalie + Contre analyse	Réalisation de la cartographie du réseau - Quantification des flux - Recherche de la cause des écoulements par temps sec
Installations d'Assainissement Non Collectif non conformes	Significatif	---			Mise en place d'un réseau collectif - Intégrer les résultats des enquêtes de conformité - Réhabilitation des installations non conformes
