Nom de la baignade : ANSE FIGUIER  
Code plage : 292003006M972110  
Commune : Rivière-Pilote  
Département/Région : Martinique  
Responsable : Mairie de Rivière-Pilote  
Période d'ouverture : Toute l'année  
Localisation du point de suivi ARS : X= 725303 m, Y= 1599649 m  
Fréquentation : 300 personnes/jour en moyenne

## Présentation de la zone d'étude

## Inventaire des sources potentielles de pollution et mesures de gestion

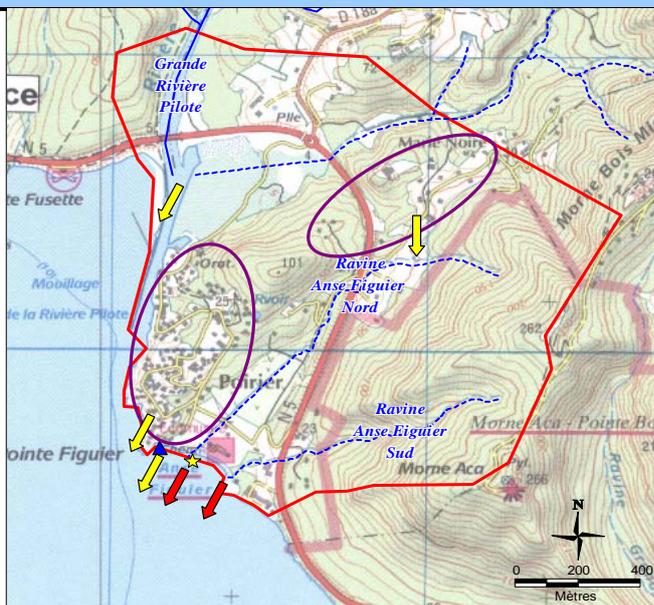
- ★ Zone de baignade
- Périmètre d'étude immédiat
- Source potentielle de pollution microbologique**
- Cours d'eau permanent
- Cours d'eau temporaire
- ▲ Exutoire d'eaux pluviales
- Présence potentielle d'installations ANC non conformes
- Importance de la pollution**
- ⇨ Risque faible
- ⇨ Risque modéré
- ⇨ Risque significatif

| Diagnostic | | | Gestion préventive des pollutions | | Plan d'actions |
|---|---|---|---|--|--|
| Ravines Anse Figuière Nord et Sud | Significatif | de 0 à 100m | Programme de surveillance réglementaire : 24 prélèvements réalisés du 1 <sup>er</sup> octobre au 30 septembre | Fermeture de la zone de baignade en cas de résultats non conformes + Ouverture d'une fiche anomalie + Contre analyse | Gestion de l'embouchure - Quantification du flux bactériologique - Mesures bactériologiques au niveau du sédiment du marigot |
| Installations d'Assainissement Non Collectif non conformes | Modéré | Présence potentielle | | | Intégrer les résultats des enquêtes de conformité<br>Réhabilitation des installations non conformes |
| Exutoire d'eaux pluviales | Modéré | 100m | | | Réalisation de la cartographie du réseau - Quantification des flux |
| Rivière-Pilote (recevant les eaux des step Manikou et Encamée et du PR Manikou) | Modéré | 3km | By-pass de l'une des stations<br>Débordement du poste de refoulement | Analyse rapide + Fermeture de la zone de baignade en cas de résultats non conformes | Déterminer l'impact d'un by-pass des step ou d'un débordement du PR sur la qualité de l'eau de baignade |
