Caractéristiques de la baignade

Nom de la baignade : CARITAN
Code plage : 292003009M972130
Commune : Sainte-Anne
Département/Région : Martinique
Responsable : Mairie de Sainte-Anne
Période d'ouverture : Toute l'année
Localisation du point de suivi ARS : X= 727902 m, Y= 1596005 m
Fréquentation : 200 personnes/jour en moyenne

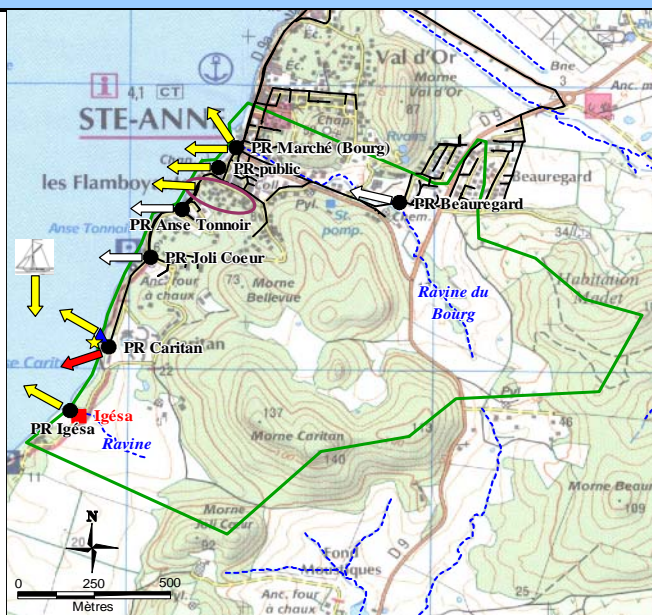
Présentation de la zone d'étude

- ★ Zone de baignade
- Périmètre d'étude immédiat
- Source potentielle de pollution microbiologique
- Cours d'eau permanent
- - - Cours d'eau temporaire
- ▲ Exutoire d'eaux pluviales
- Réseau séparatif
- Poste de refoulement
- Station d'épuration
- Présence d'installations ANC non conformes
- ⚓ Bateaux aux mouillages
- Importance de la pollution
- Risque faible
- Risque modéré
- Risque significatif

Diagnostic			Gestion préventive des pollutions		Plan d'actions
Principales sources potentielles de pollution inventoriées	Impact	Distance de la zone de baignade	Indicateurs	Mesures de gestion préventive associées	Principales mesures de réduction/élimination des pollutions
Poste de refoulement Caritan	Significatif	50m	<u>Programme de surveillance réglementaire</u> : 24 prélèvements réalisés du 1 ^{er} octobre au 30 septembre	Fermeture de la zone de baignade en cas de résultats non conformes + Ouverture d'une fiche anomalie + Contre analyse	Nouveau poste en réception
Ravine du Bourg	Modéré	800m			Quantification du flux apporté en temps de pluie
Bateaux au mouillage	Modéré	---			Mise en place d'une zone de mouillage - Sensibilisation des plaisanciers sur l'impact des rejets d'eaux grises
Station et poste Igésa	Modéré	200m			Raccordement prochain au poste Caritan
Installations Assainissement Non Collectif non conformes	Modéré	300m			Intégrer les résultats des enquêtes de conformité Réhabilitation des installations non conformes

Poste de refoulement	Faible à significatif	de quelques m à 800m	Débordement du poste	Analyse rapide	Déterminer l'impact du rejet sur la qualité de l'eau Supprimer l'arrivée d'eaux parasites
