Caractéristiques de la baignade

Nom de la baignade : ANSE NOIRE
 Code plage : 292003001M972067
 Commune : Les Anses d'Arlet
 Département/Région : Martinique
 Responsable : Mairie des Anses d'Arlet
 Période d'ouverture : Toute l'année
 Localisation du point de suivi ARS : X= 706096 m, Y= 1606929 m
 Fréquentation : 30 personnes/jour

Présentation de la zone d'étude

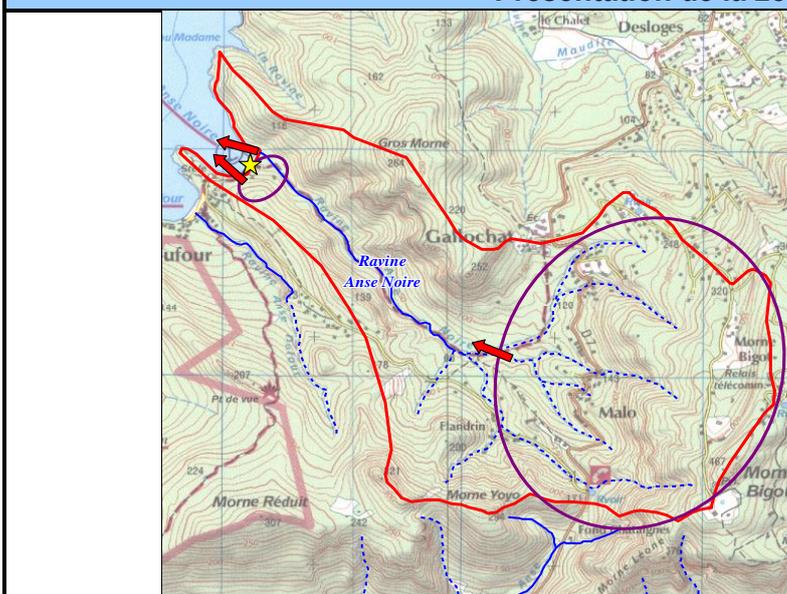
- ★ Zone de baignade
- ▭ Périmètre d'étude
- Source potentielle de pollution microbologique**
- Cours d'eau permanent
- - - Cours d'eau temporaire
- Présence potentielle d'installations ANC non conformes
- Importance de la pollution**
- ⇨ Risque faible
- ⇨ Risque modéré
- ⇨ Risque significatif

Diagnostic			Gestion préventive des pollutions		Plan d'actions
Principales sources potentielles de pollution inventoriées	Impact	Distance de la zone de baignade	Indicateurs	Mesures de gestion préventive associées	Principales mesures de réduction/élimination des pollutions
Installations d'Assainissement Non Collectif non conformes	Significatif	Présence potentielle	Programme de surveillance réglementaire : 24 prélèvements réalisés du 1 ^{er} octobre au 30 septembre	Fermeture de la zone de baignade en cas de résultats non conformes + Ouverture d'une fiche anomalie + Contre analyse	Intégrer les résultats des enquêtes de conformité Réhabilitation des installations non conformes
Ravine Anse Noire	Significatif	---	Pluviométrie > 4-6mm	Analyse rapide + Fermeture de la zone de baignade en cas de résultats non conformes + Ouverture d'une fiche anomalie + Contre analyse	Gestion de l'embouchure de la ravine - Quantification du flux apporté par la ravine en temps de pluie - Mesures bactériologiques au niveau du sédiment de la ravine par temps sec
