## **L. FICHE 10 : FICHE DE SYNTHÈSE DÉTAILLÉE DU PROFIL DE BAIGNADE**

# FICHE PROFIL DE Baignade - Synthèse (Page 1/2)

| Site de Baignade : | <b>PLAGE DE LA BAIE DE LA SAUMA</b> | | |

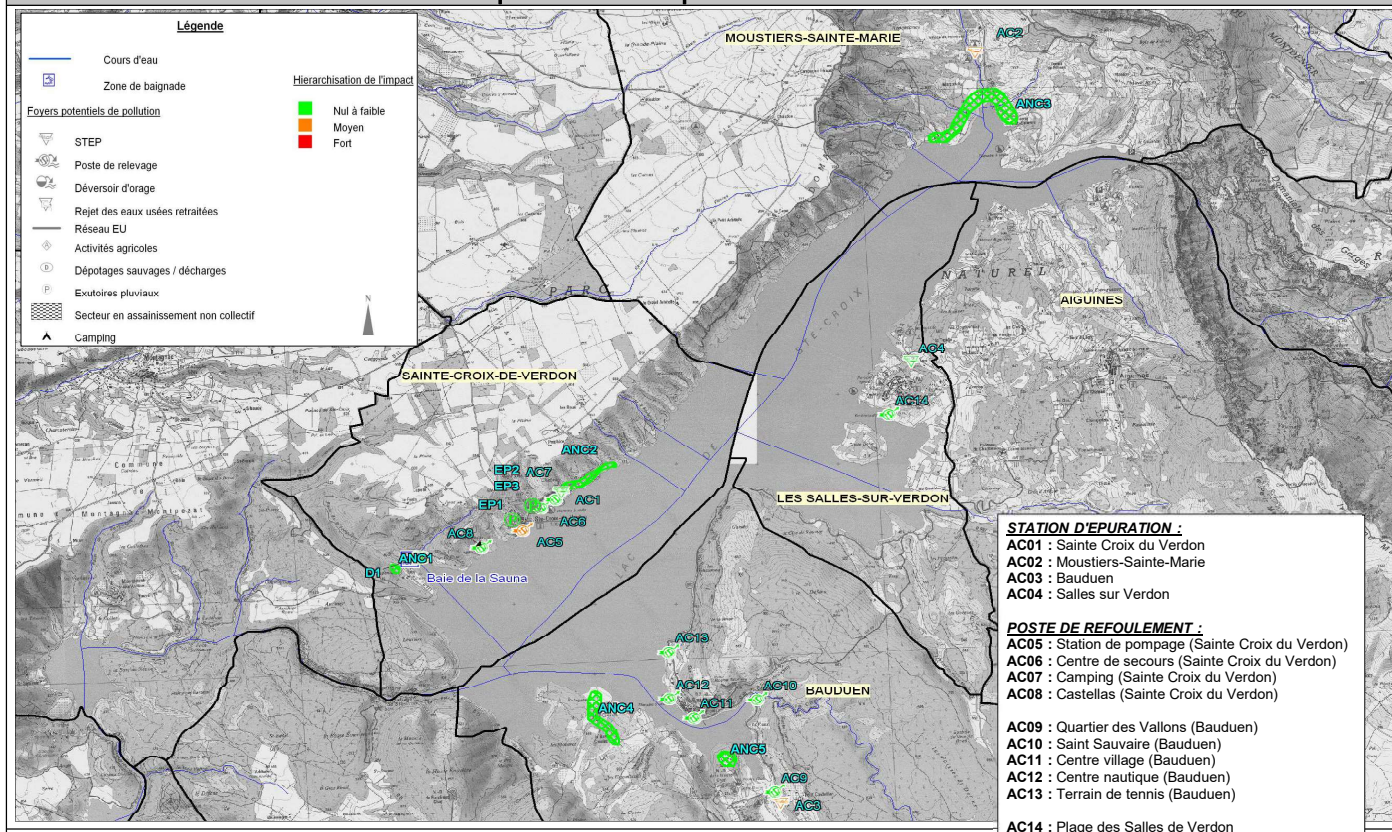
## Recensement et localisation des sources potentielles de pollutions

| Diagnostic | | | Gestion préventive des pollutions | | Plan d'actions |
|---|---|---|---|---|---|
| Station d'épuration de Moustiers-Sainte-Marie (AC2) | Pollution potentielle | Moyen | Autosurveillance réglementaire | Respect des niveaux de rejet<br>Fonctionnement du by-pass | Réhabilitation de la station d'épuration<br>Poursuite de la bonne exploitation des ouvrages |
| Station d'épuration de Bauduen (AC3) | Pollution potentielle | Moyen | Autosurveillance réglementaire | Respect des niveaux de rejet<br>Fonctionnement du by-pass | Projet de construction d'une nouvelle station d'épuration |
| Poste de refolement des eaux usées de la station de pompage de Sainte Croix du Verdon (AC5) | Pollution potentielle | Faible | Suivi par gyrophare d'un éventuel défaut de fonctionnement | Fonctionnement du by-pass | Mise en place d'un système de télésurveillance complet |
| Poste de refolement des eaux usées de la station de pompage de Sainte Croix du Verdon (AC6) | Pollution potentielle | Faible | Aucune | Dysfonctionnement électrique de l'ouvrage | Mise en place d'un système de télésurveillance partiel.<br>Curage annuel avant la période de pointe de l'ouvrage |
| Poste de refolement des eaux usées de la station de pompage de Sainte Croix du Verdon (AC7) | Pollution potentielle | Faible | Suivi par gyrophare d'un éventuel défaut de fonctionnement | Fonctionnement du by-pass | Mise en place d'un système de télésurveillance complet<br>Achat et installation d'une pompe de refolement adaptée aux caractéristiques du PR. |
| Filières d'assainissement non collectif (ANC1 à 5) | Pollution potentielle | Faible | Surveillance du SPANC | Rejets d'eaux usées au milieu naturel | Réalisation des travaux de réhabilitation préconisés par le SPANC |
| Réseaux pluviaux de Sainte Croix du Verdon (EP1, 2 et 3) | Pollution potentielle | Faible | Surveillance mensuelle | Détection d'une contamination des eaux s'écoulant dans ces réseaux | Surveillance estivale mensuelle et à chaque pluie significative (précipitations > 5 mm/j) de l'état de l'exutoire de ces réseaux pluviaux |
| Absence de toilettes publiques au droit de la plage de la baie de la Sauma (D1) | Pollution potentielle | Faible | Aucune | Présence de déjections animales et humaines | Mise en place de toilettes sèches de type lombricompostage |
