Conseil départemental  
des Ardennes

# Etablissement du profil de baignade du lac des Vieilles Forges

Profil de baignade – Novembre 2021

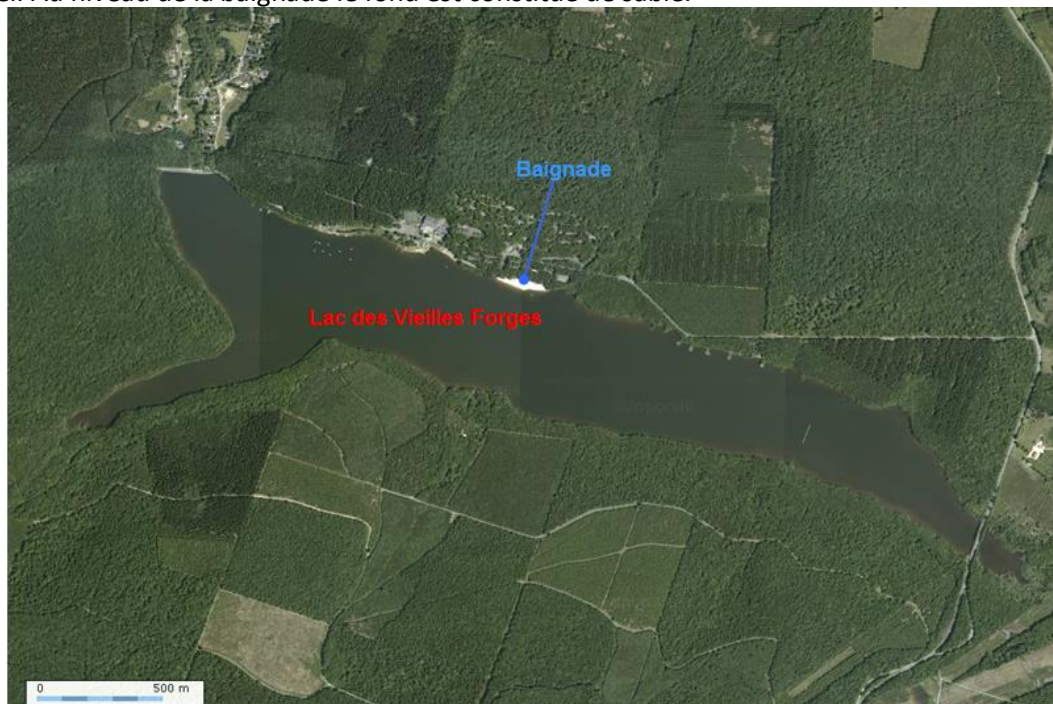
Figure 4 : Photographie aérienne du lac (source : Géoportail)

Le volume du lac est de 4,2 millions de m<sup>3</sup> d'après les renseignements fournis par EDF.

Le fond est constitué d'une dizaine de centimètres de vase par endroit sinon on retrouve le terrain naturel. Au niveau de la baignade le fond est constitué de sable.

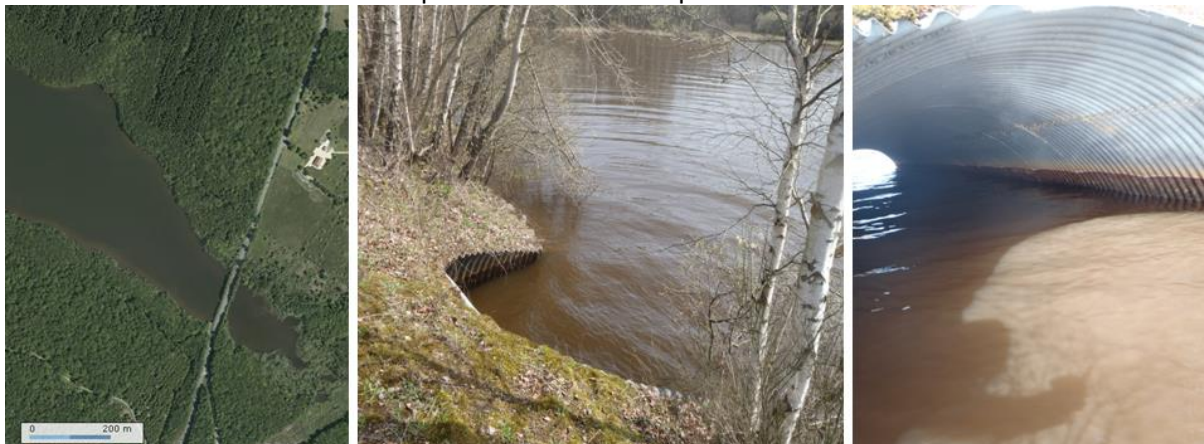
Une route traverse le lac à l'Est du plan d'eau. Une buse permet alors la circulation de l'eau.

Figure 8 : Circulation de l'eau sous la route (source : IRH 2010)

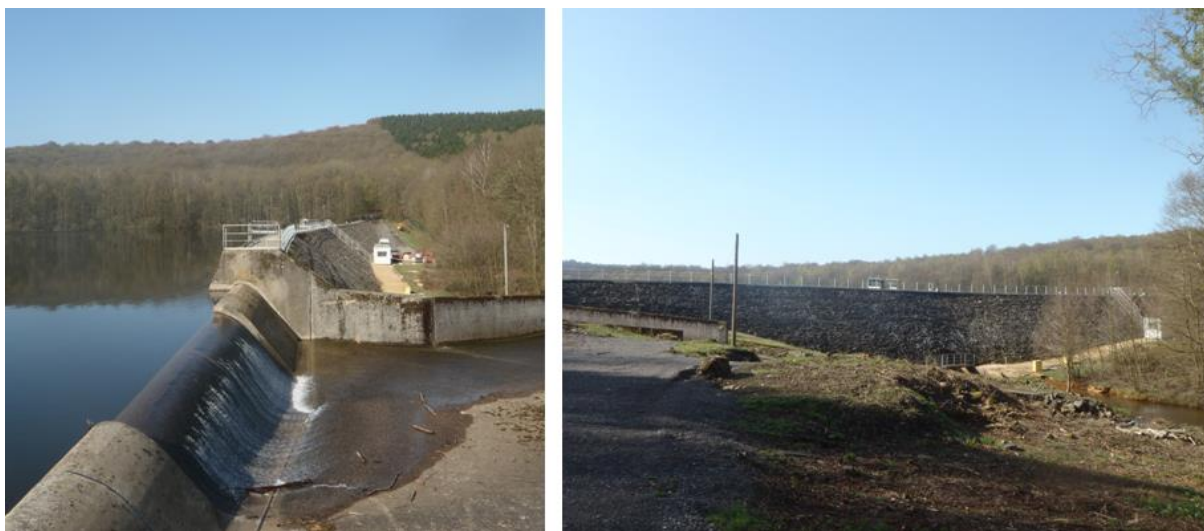
La sortie de l'eau, au niveau du barrage, se fait par surverse. Il existe également une vanne de fond utilisée lors de la vidange du lac.

Figure 9: Barrage (source : IRH 2010)

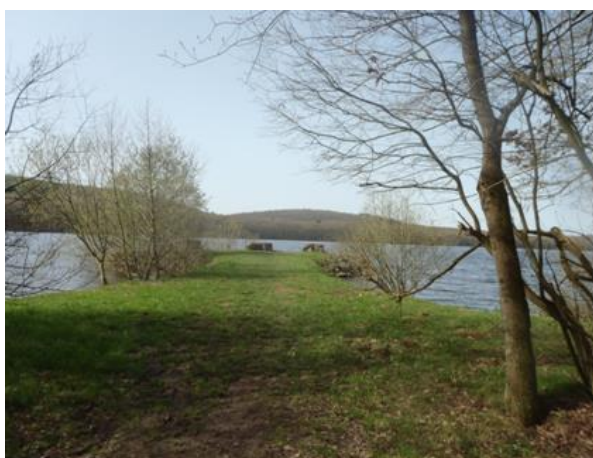
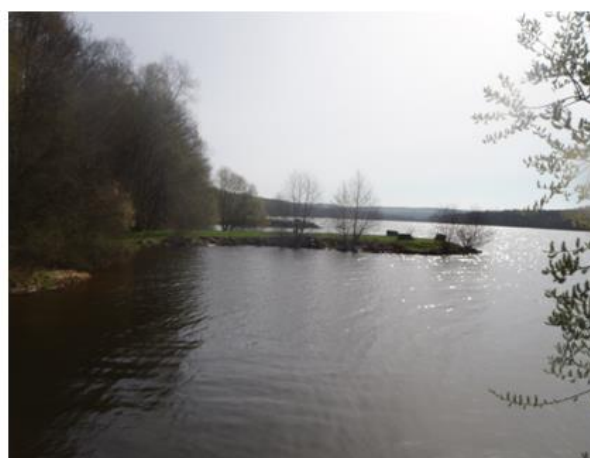
Figure 10 : Pontons de pêche (source : IRH 2010)

La présence de poissons est généralisée, le lac est d'ailleurs régulièrement empoissonné. La pêche à la carpe et aux carnassiers est largement pratiquée. D'ailleurs de nombreux pontons de pêche ont été aménagés sur les rives du lac.

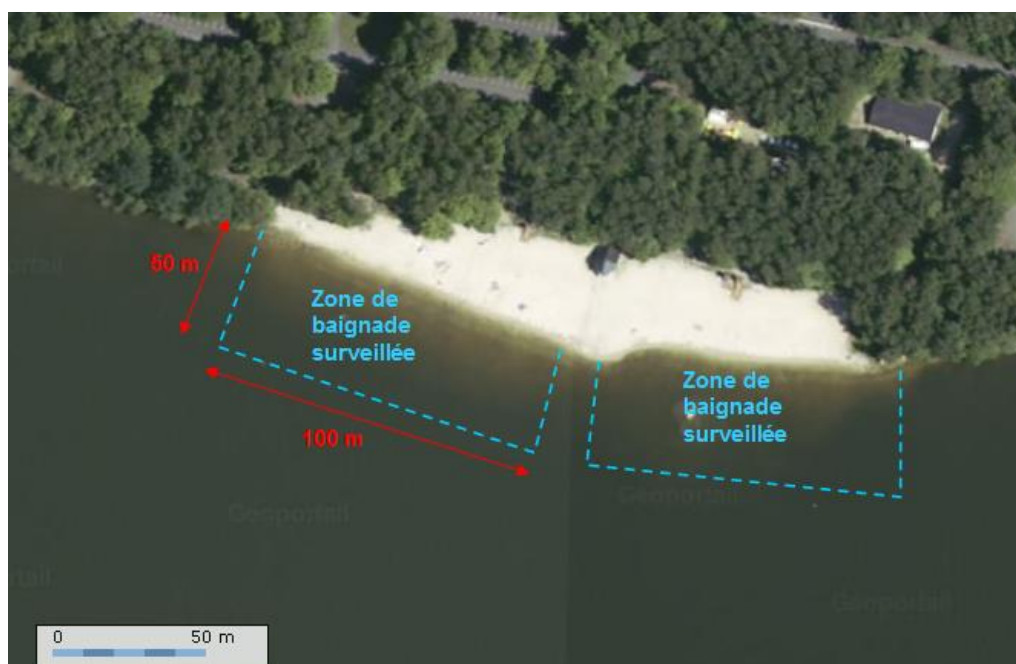
La zone de baignade comprend deux baignades délimitées par des bouées. Les deux baignades sont identiques et représentent une surface de 50 m sur 100 m chacun, soit une aire de baignade de 10 000 m<sup>2</sup> au total. La profondeur sous la ligne de bouées est de 2,5 m dans chacun des baignades.

Figure 12 : Photographie aérienne de la zone de baignade (source : Géoportail)

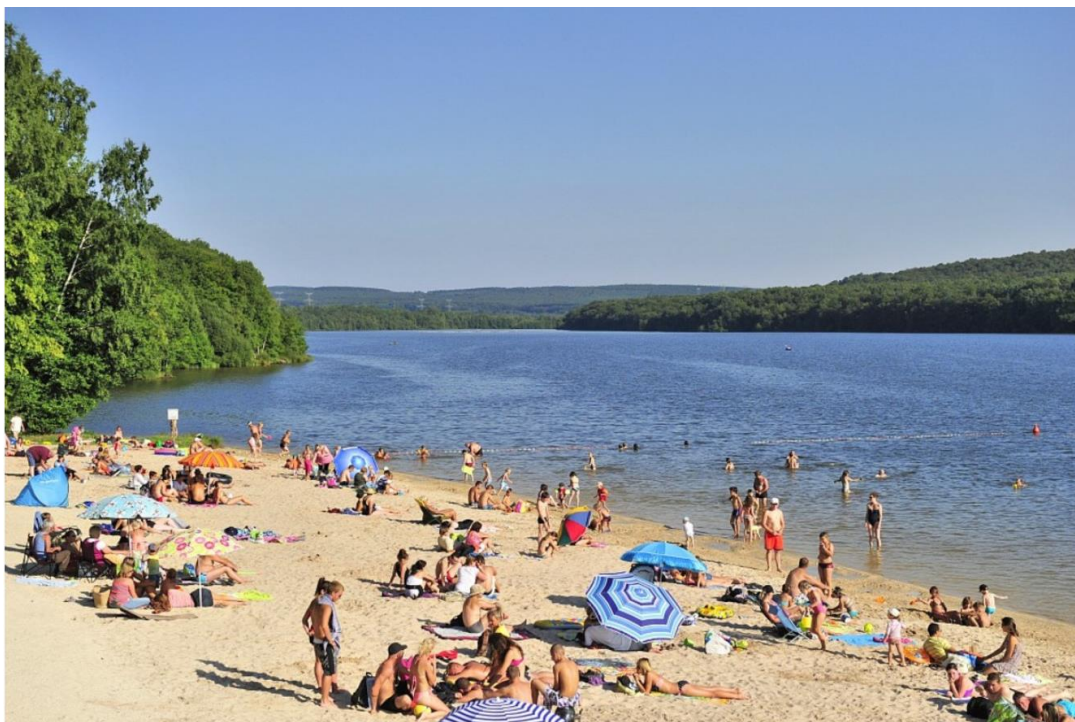
**Figure 13 : Zone de baignade des Vieilles Forges (source : CD08)**

L'espace laissé entre les deux zones de baignade permet le passage d'un bateau à moteur utilisé par les maîtres-nageurs pour renforcer la surveillance.

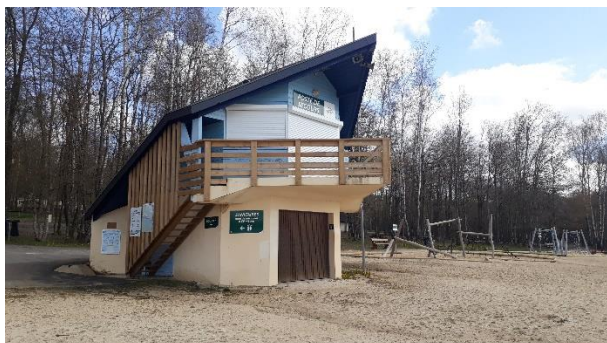
Figure 14 : Poste de secours et sanitaires (Source : IRH 2021)

La plage est équipée de sanitaires et d'un poste de secours. La base de loisirs dispose d'un second bloc sanitaire derrière la plage.

Le panneau d'affichage est installé à proximité du poste de secours.

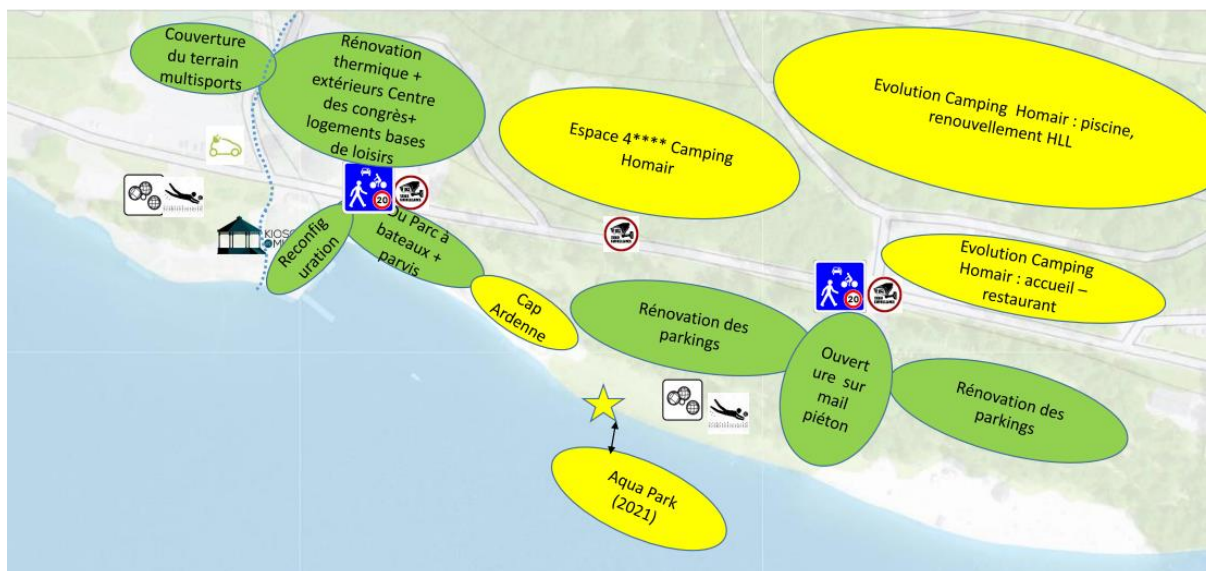
Il est prévu, entre autre, de rapprocher la base nautique de la plage à proximité de l'aqua park, de refaire les parkings, de revoir le réseau pluvial et réouvrir un ruisseau qui est actuellement busé.

**Figure 20 : schéma d'aménagement de la base touristique des Vieilles Forges (source : CD08)**

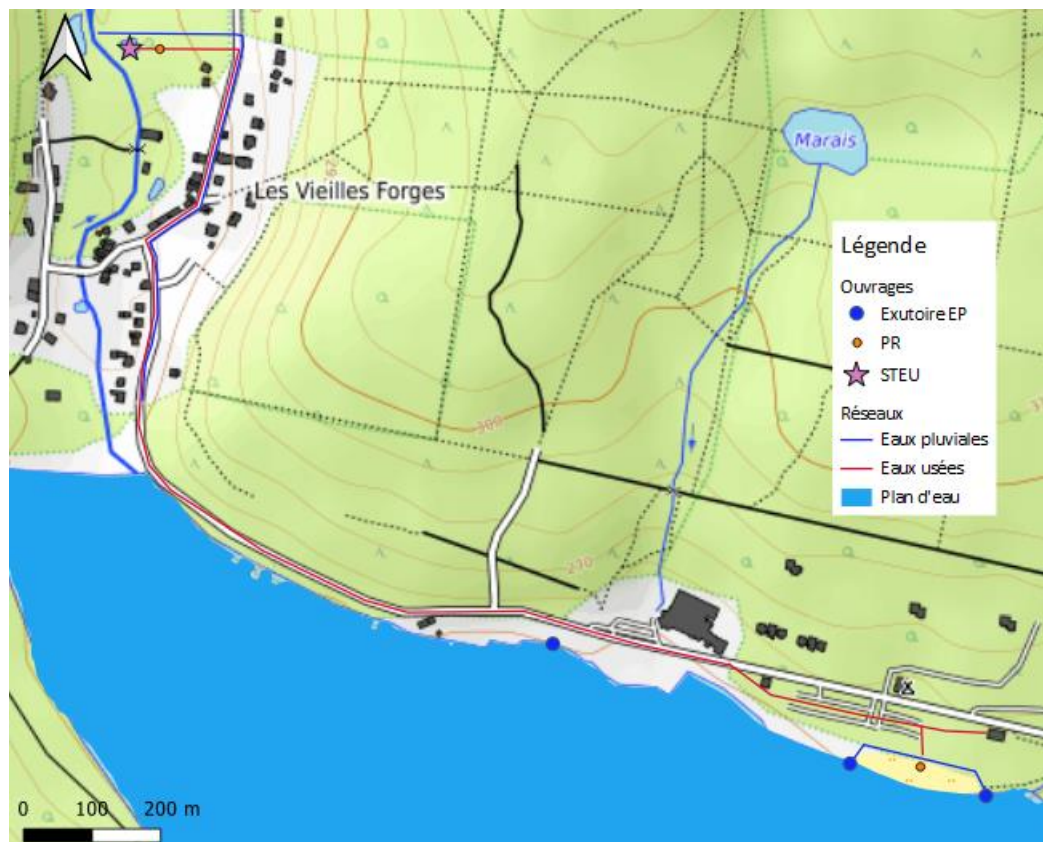
- Un poste alimentant la station de traitement,
- L'autre relevant les eaux des sanitaires de la baignade dans le réseau gravitaire.

A ce jour, aucun événement accidentel ayant conduit à la surverse de ces deux stations de pompage n'a été observée.

A noté que le hameau des Vieilles Forges et la station d'épuration sont situés en dehors de la zone d'étude et en aval du lac des Vieilles Forges. Seule la station de pompage collectant les eaux usées des sanitaires de la plage et les conduites acheminant les effluents de la zone touristique sont situées sur la zone d'étude.

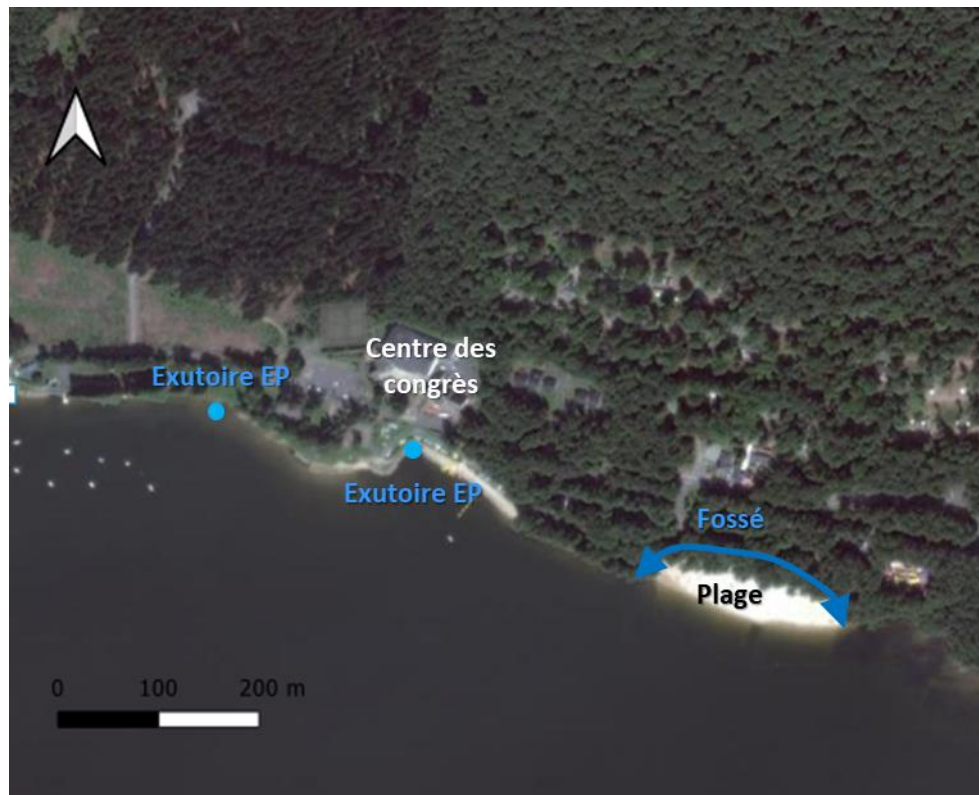
Nous avons constaté plusieurs exutoires d'eaux pluviales le long du lac des Vieilles Forges, à proximité de la zone de baignade (cf. Figure 42). Un fossé recueillant les eaux de pluviales qui ruissellent entre autres sur les parkings et la route juste au-dessus de la zone de baignade, encadre la zone de baignade. Les exutoires sont disposés de part et d'autre de la zone de baignade comme présenté sur la figure ci-dessous. Un risque de pollution par les hydrocarbures existe donc.

Figure 42 : Localisation des exutoires d'eaux pluviales à proximité de la zone de baignade (source : IRH, 2021)

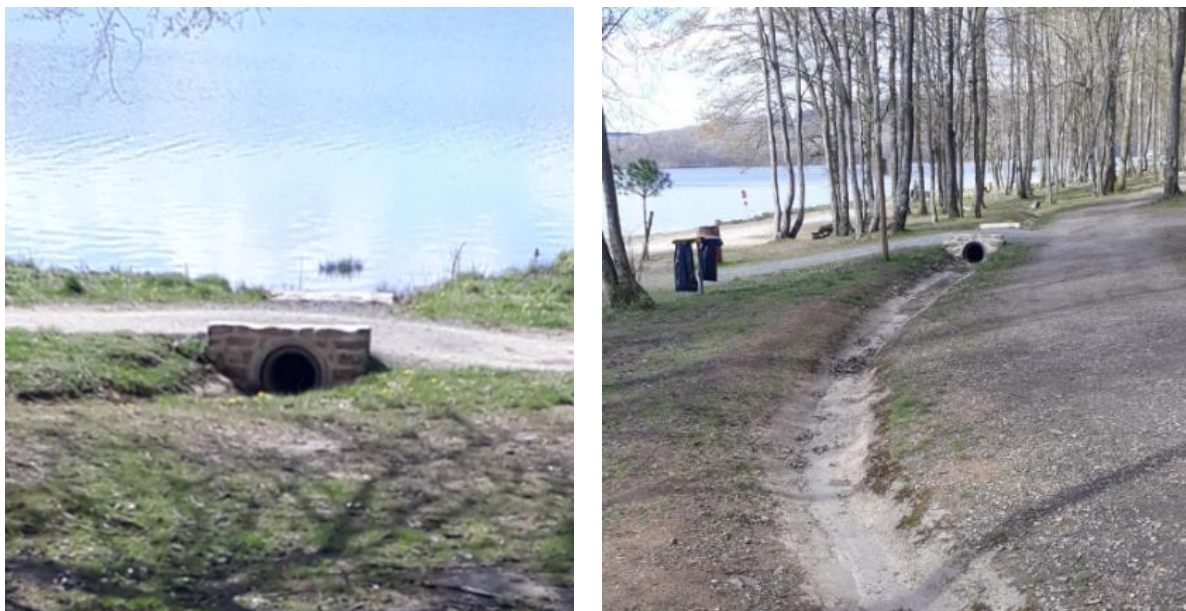
Figure 43 : Photographies du fossé et d'un des exutoires encadrant la plage (source : IRH, 2021)

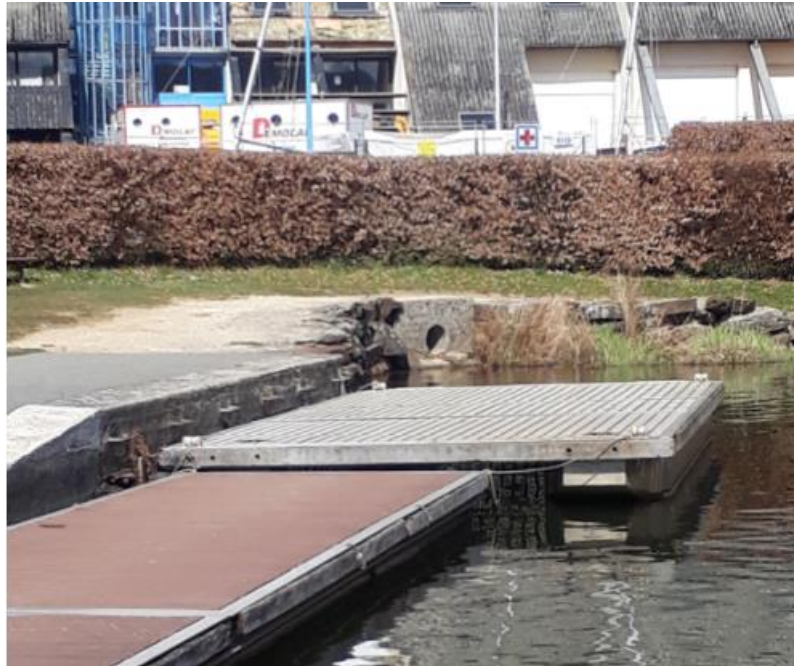
Figure 44 : Photographie de l'exutoire des eaux pluviales situé à proximité du centre des congrès (source : IRH, 2021)

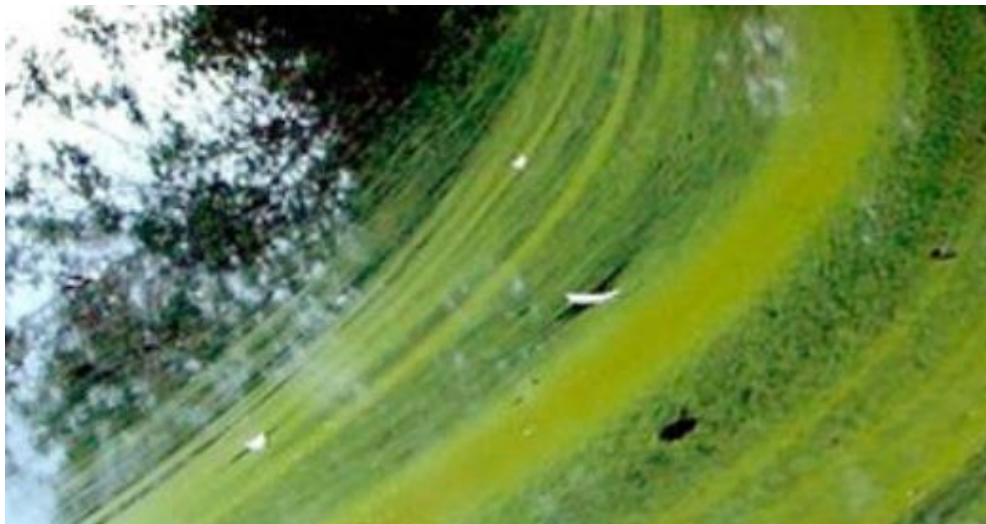
Figure 45 : Exemple de développement de cyanobactéries (1/2)

- La réduction de la transparence de l'eau
- La modification du pH des eaux
- L'augmentation de la température des eaux
- Le développement visible de cyanobactéries : eaux avec coloration verdâtre (cf. photos ci-après)

Des exemples de développement de cyanobactéries sont présentés ci-dessous :

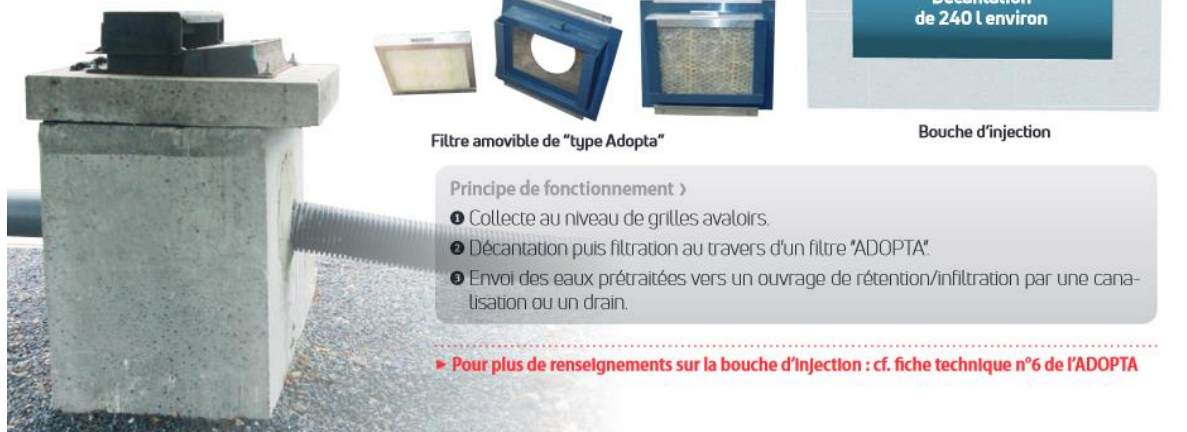
⚠ Système indispensable pour éviter de colmater et de polluer les ouvrages de rétention/infiltration (structure réservoir, puits d'infiltration...).

Figure 50 : Bouche d'injection (source : ADPTA)

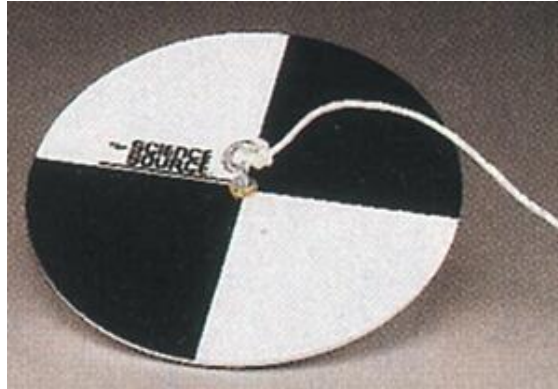
Figure 51 : disque de Secchi

La mesure de la transparence s'effectue avec un disque de Secchi. Ce dispositif permet d'évaluer la profondeur de pénétration verticale de la lumière dans l'eau. Il consiste en un disque d'une vingtaine de centimètres noir et blanc (chaque quart alternativement) au bout duquel est fixé une corde graduée.

On fait descendre doucement le disque de Secchi afin de trouver le point exact où il disparaît, puis on relève la graduation inscrite à l'interface eau/atmosphère.
