**PROFIL DE VULNERABILITE  
DES EAUX DE BAIGNADE  
DE LA PLAGE DE LERAN  
SUR LE LAC DE MONTBEL  
[DEPARTEMENT DE L'ARIEGE]**

#### 1.1.1. Description de la plage de Lérans

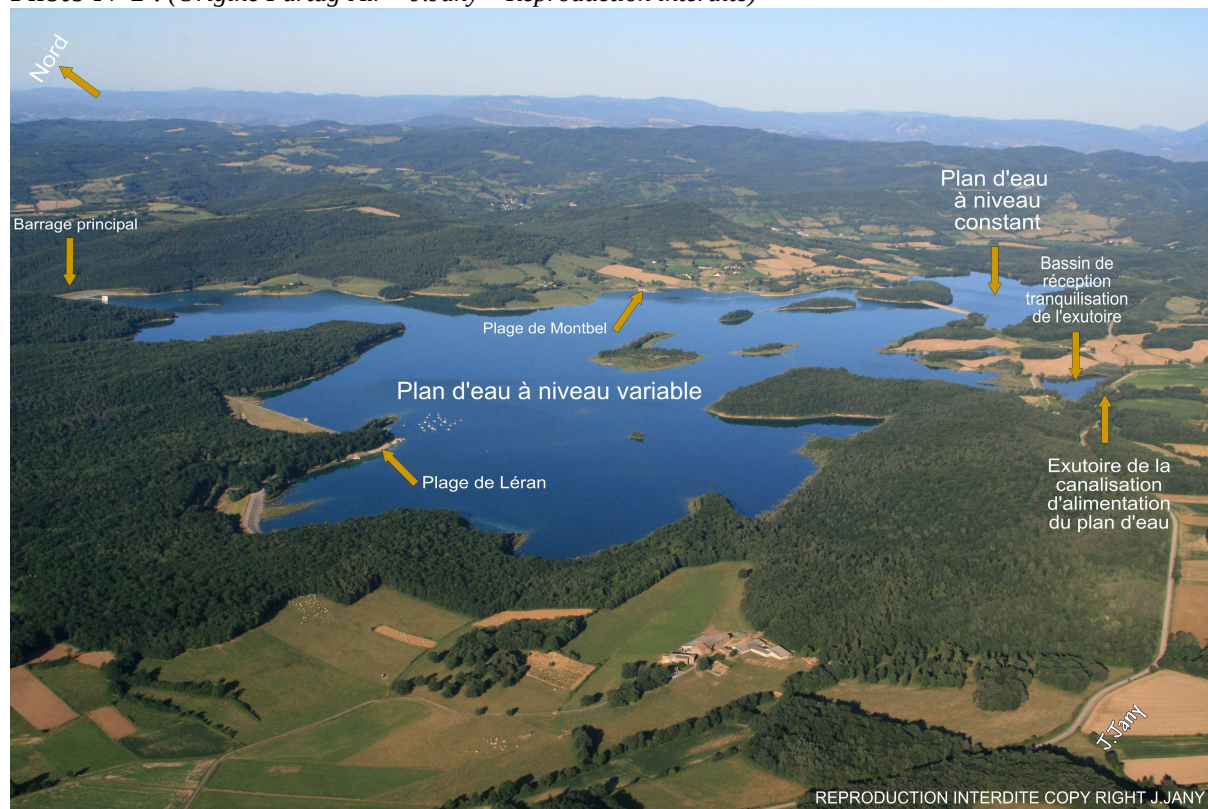
Photo N°1 : (Origine Partag'Air – J.Jany – Reproduction interdite)

### Photo aérienne générale du lac de Montbel et localisation des deux plages :

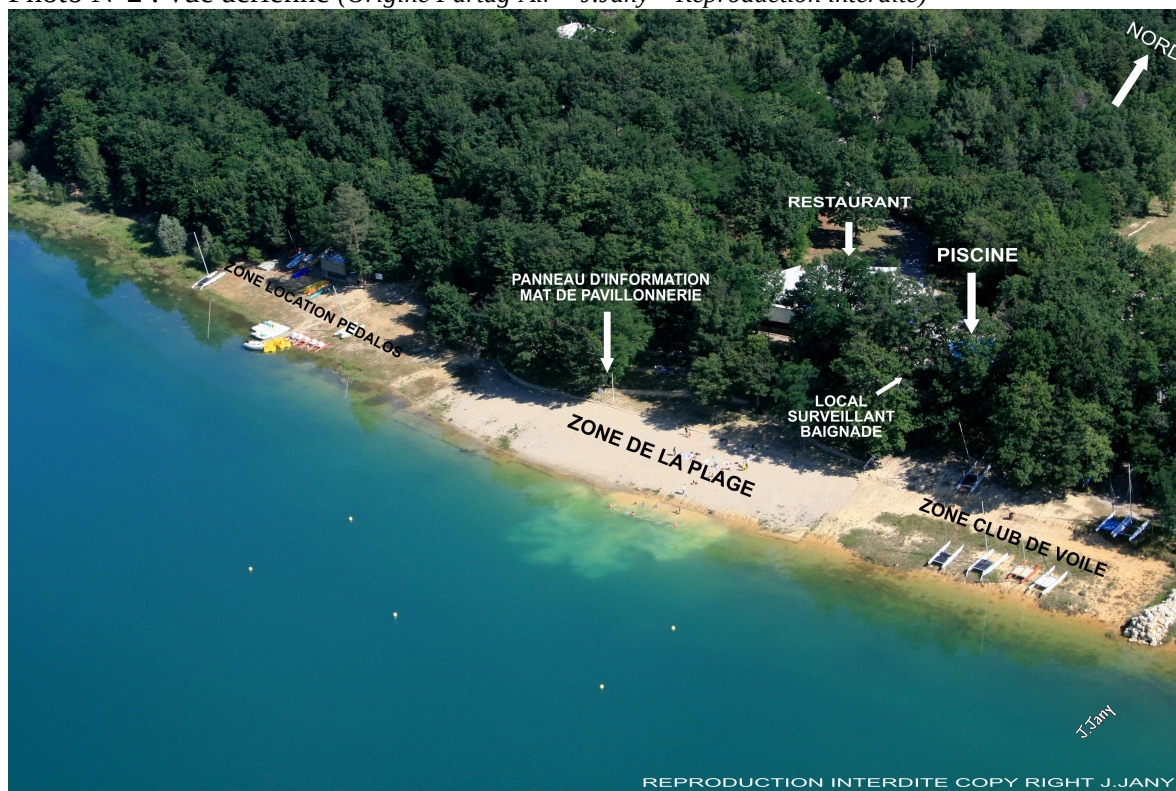
Photo N°2 : vue aérienne (Origine Partag'Air – J.Jany – Reproduction interdite)

- la pente moyenne est de 2m vertical pour 10m à l'horizontale,
- la transparence de l'eau est fonction de l'agitation du plan d'eau du fait du fond argileux. En l'absence d'agitation l'eau est transparente, mais l'effet du vent ou simplement l'activité de baignade hors zone de sable, suffit à la rendre trouble par mise en suspension des particules argileuses (voir photo aérienne),

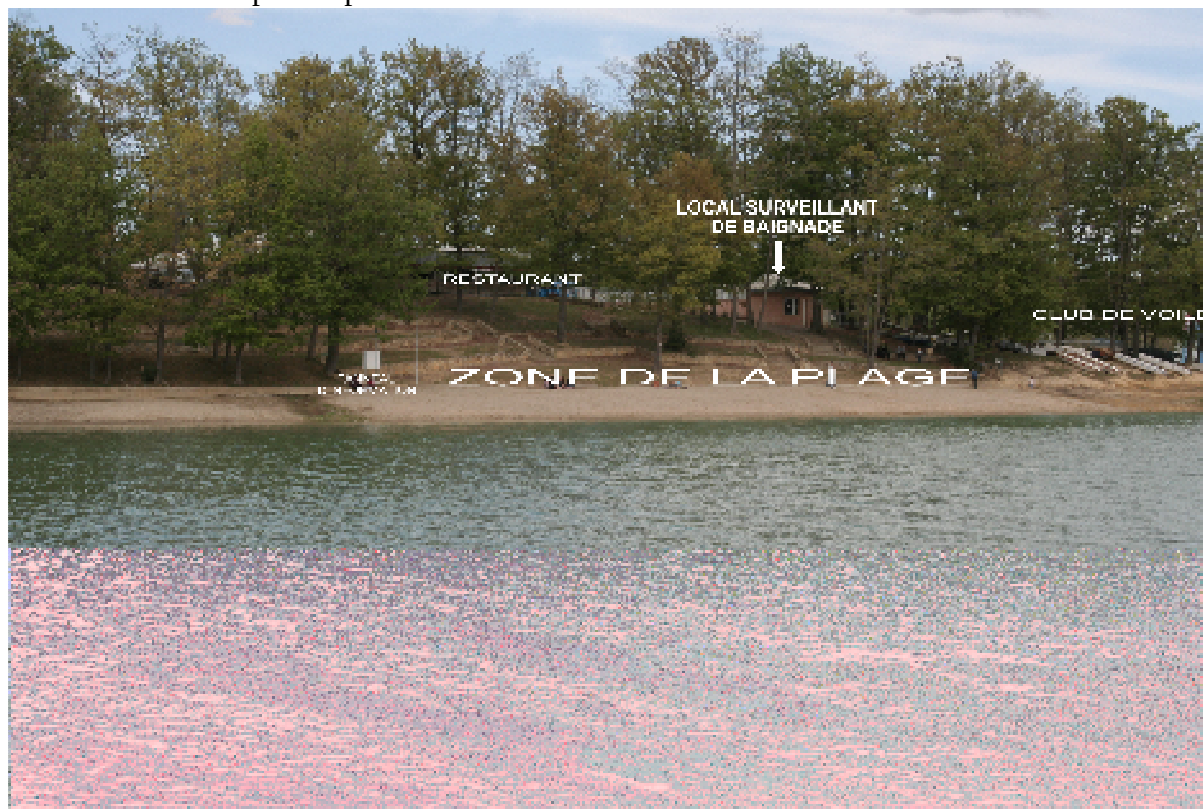
Photo N°3 : vue depuis le plan d'eau
