**Affaire n° 230706 / Février 2024**

## Profil de baignade

## Lac de Laprade Basse

**Commune de CUXAC-CABARDES**  
**5, Place Antoine Courrière**  
**11390 Cuxac-Cabardès**

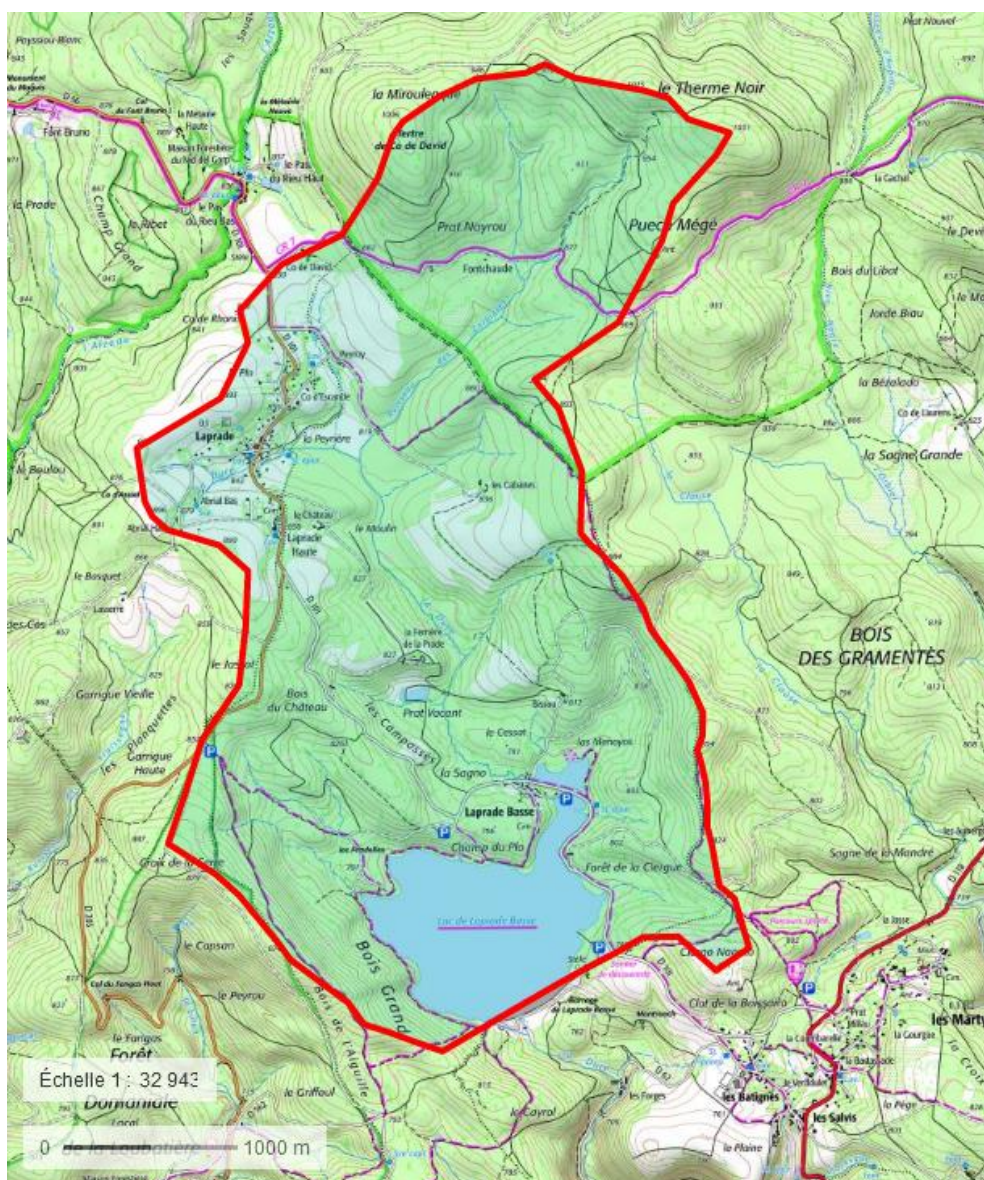
*Figure 6 : Bassin versant d'alimentation du lac de Laprade Basse (Source fond de plan : Géoportail)*

Est pris en considération l'intégralité du bassin versant d'alimentation du plan d'eau, celui-ci, situé sur la partie amont du bassin versant de la Dure, est caractérisé par une faible superficie, de l'ordre de 1 210 ha.

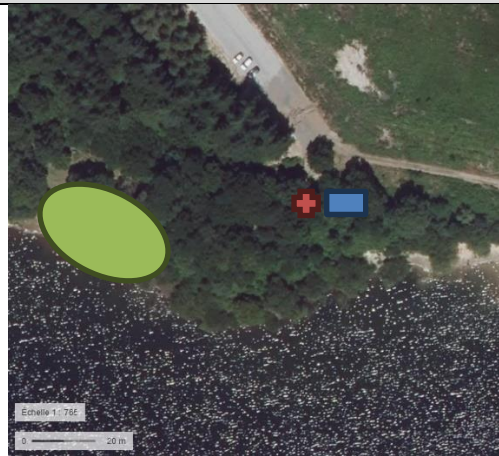
| Profil d'eau de baignade du lac de Laprade Basse | | | | |
|---|---|---|---|--|
| <p> : Poste de secours<br/> : Sanitaires<br/> : Plages </p> | | | | |
