# Lac du DEIRO

## PROFIL DE BAIGNADE – TYPE 1

**COMMUNE D'EGLETONS**

Mars 2017

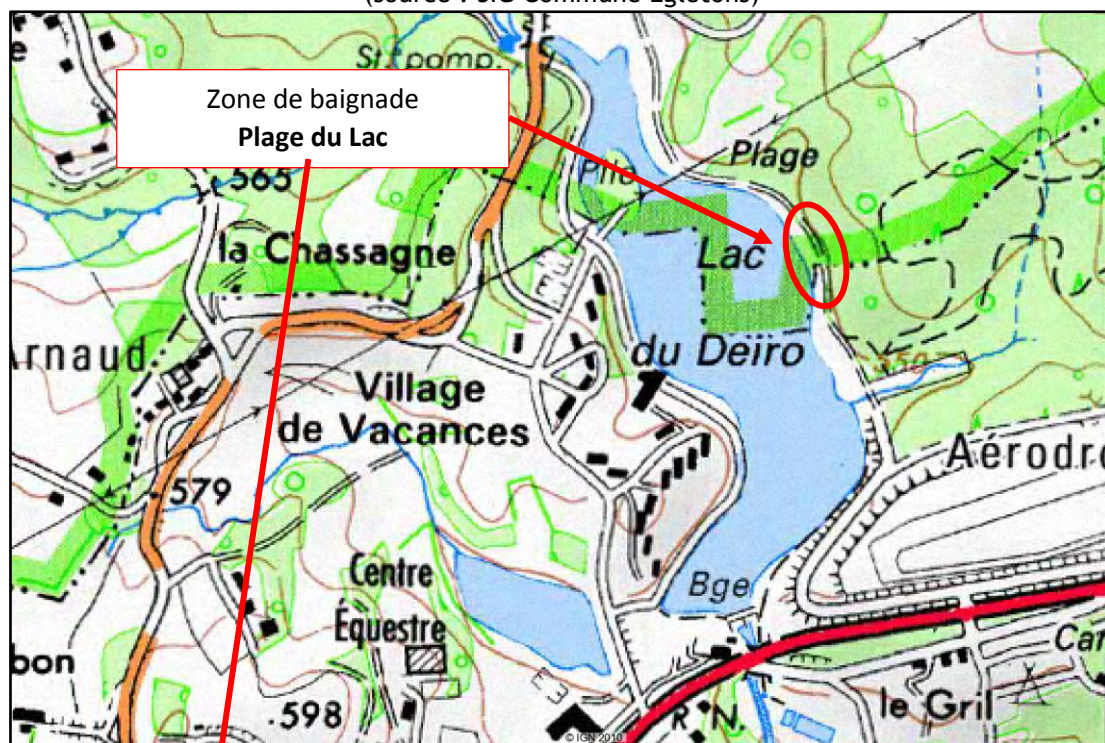
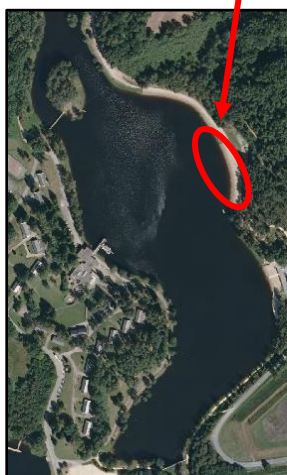
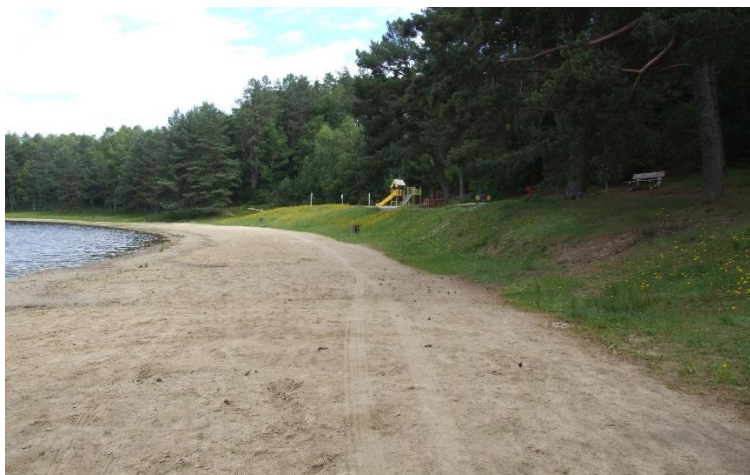
**Localisation de la zone de baignade**  
(source : SIG Commune Egletons)

La zone de baignade est caractérisée par les informations répertoriées dans le tableau ci-dessous et reportées sur la carte ci-après :
