## FICHE PROFIL DE BAINNADE - Synthèse (Page 1/2)

Commune : Labergement-Sainte-Marie

Site de Baignade : **Plage de Labergement-Sainte-Marie (Lac de Remoray)**

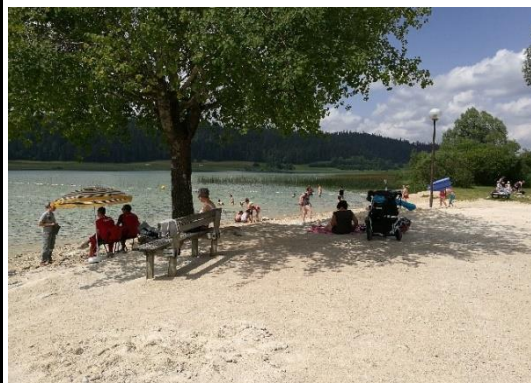
#### Photographie du site

Rive d'implantation de la plage : Rive droite  
Nature de la plage : Sable, cailloux et pelouse

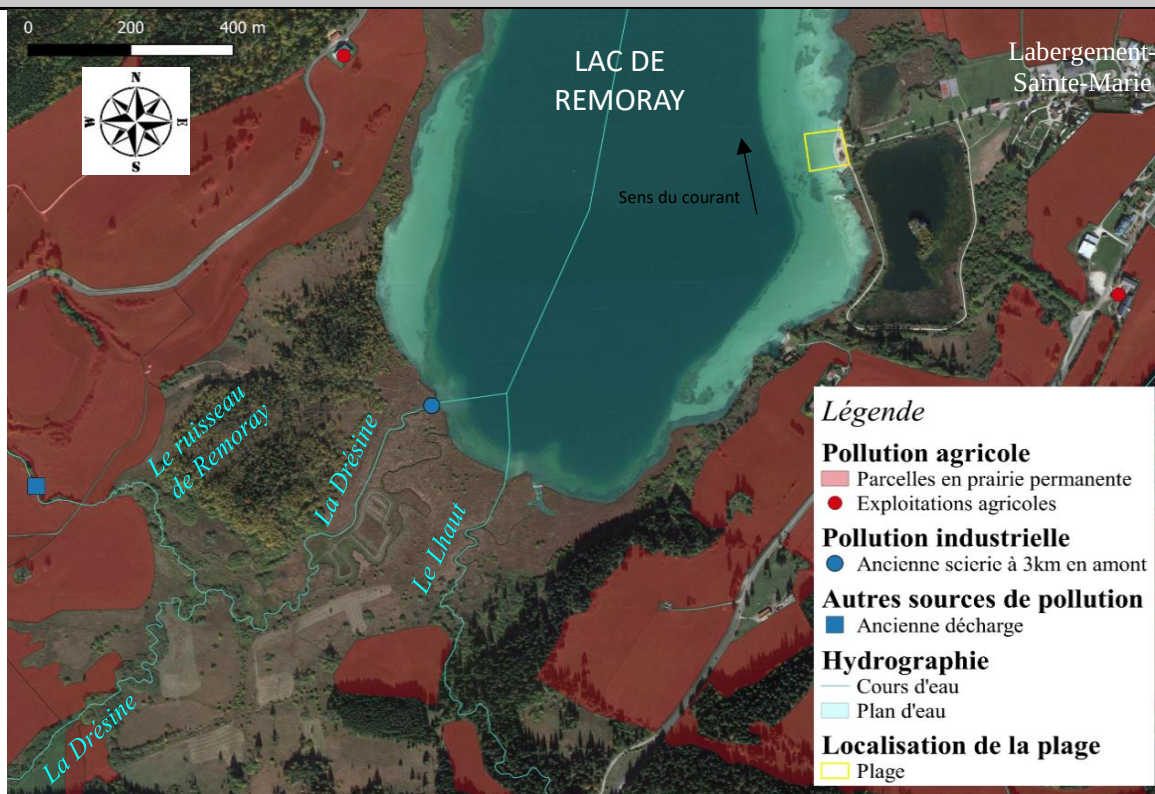
### RECENSEMENT ET LOCALISATION DES SOURCES POTENTIELLES DE POLLUTIONS

| Diagnostic | | | Gestion préventive des pollutions | | Plan d'actions |
|---|---|---|---|---|---|
| Pollution agricole diffuse | Fort | à partir de 400 m | - Résultats des prélèvements d'eau de la zone de baignade en période estivale<br>- Lessivage de déjections animales par temps de pluie | ARS<br>Mairie | - Mise aux normes et redimensionnement et amélioration des fosses de stockage<br>- Mise en place de zones tampons (haie, ripisylve, jachère, bois...) encouragée par des aides attribuées aux agriculteurs par la PAC<br>- Constitution d'un Groupe d'Intérêt Economique et Ecologique sur la qualité des eaux au sein de la fruitière des lacs en interaction avec les gestionnaires de la réserve naturelle et avec l'appui du Parc naturel régional du Haut-Jura |
| Ancienne scierie | Inconnu | ≈ 3,7 km | - | - | - |
| Ancienne décharge | Inconnu | ≈ 1,6 km | - | Mairie | Réhabilitation potentielle en cours d'évaluation |

| Diagnostic | | | Gestion préventive des pollutions | | Plan d'actions |
|---|---|---|---|---|---|
| Restauration du marais au Sud du lac de Remoray et reméandrage de plusieurs affluents du lac : amélioration du rôle naturel de filtre assuré par les plantes et la microflore bactérienne ou fongique donc auto-épuration du milieu | | | | | |
