| FICHE PROFIL DE BAINNADE - Synthèse (Page 1/2) | | | | | |
| Commune : | SAINT UZE - SAINT BARTHELEMY DE VALS | Site baignade : | LAC DES VERNETS | | |
| <b>HISTORIQUE DU CLASSEMENT QUALITE DU SITE DE BAINNADE</b> | | | | | |

## Recensement et localisation des sources potentielles de pollutions

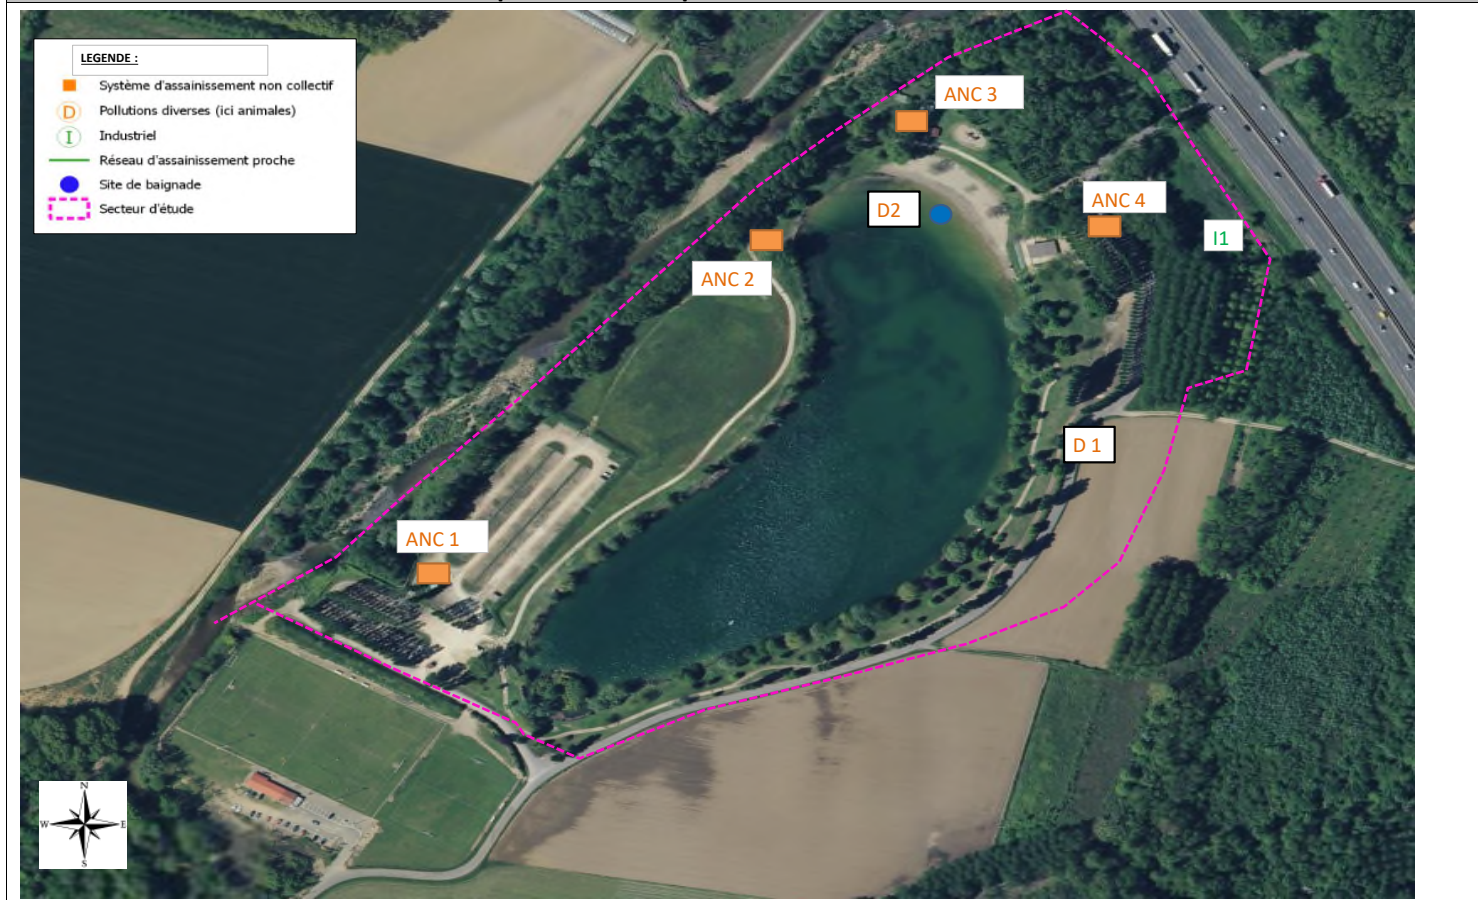
| Diagnostic | | | Gestion préventive des pollutions | | | Plan d'actions | |
|---|---|---|---|---|---|---|---|
| Rejets des stations d'épuration de La motte de Galaure, Chateauneuf de galaure et Claveyson (AC 1, AC2, AC3) | Nul | AC 1 : à 1,8 km au NE<br>AC 2 : à 7 km au NE<br>AC3 : à 3 km à l' est | Suivi de l'autosurveillance | - Déversements en tête de station<br>- Niveaux de rejet | Communauté de Commune Porte de DrômArdèche | Sans objet | - |
| Pollution accidentelle par accident sur A7 (I1) | Nul | 100 m | Contrôle visuel de l'état des fossés | etat de l'entretien des fossés de l' A7 | ASF et personnel du site | san sobjet | - |
| Fosse étanche des Blocs sanitaires (ANC 1, ANC 2, ANC 3, ANC 4) | Faible en situation exceptionnelle | de 30 m à 60 m | Vidange régulière tout les quinze jours<br>Contrôle visuel niveau de fosse avant vidange | Niveau de remplissage de la fosse avant chaque vidange bi mensuelle | Vidangeur prestataireur du sivu<br>Personnel du sivu | Poursuivre l'entretien des fosses avec une vidange bi mensuelle | - |
