# **PROFIL DE BAIGNADE DU LAC DE LA THESAUQUE REACTUALISATION**

***Version n°1 du 02 février 2021***

**Mairies de Nailloux et Montgeard**

**I.D. EAUX**

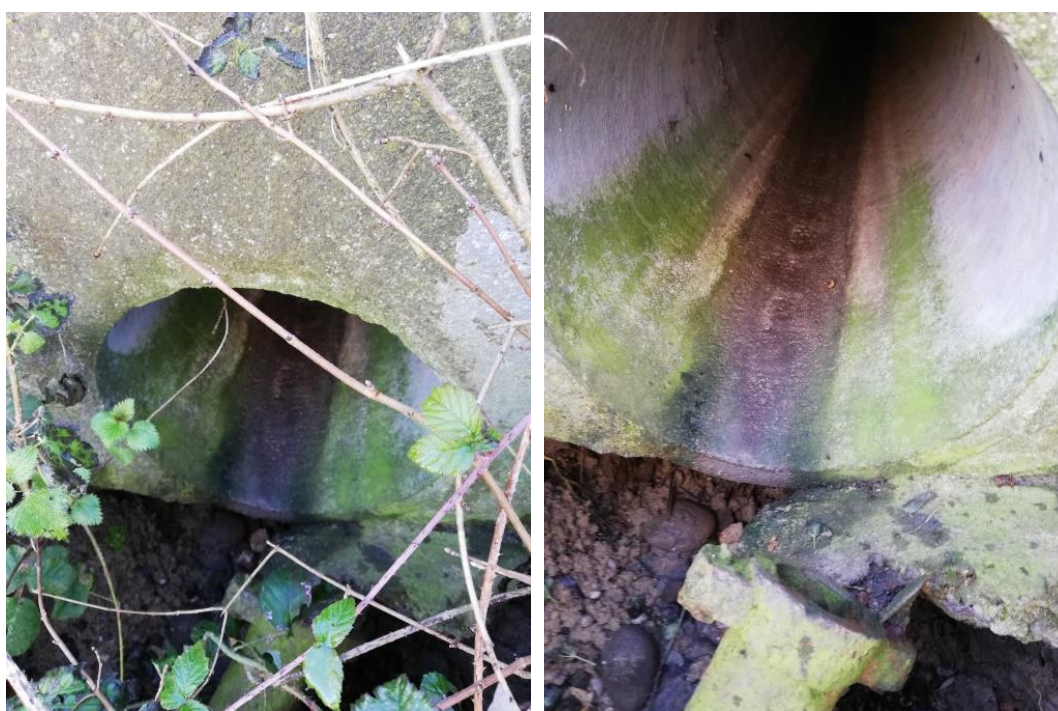
- L'écoulement du rejet d'eau usée identifié au lieu-dit Roquefoulet dans l'un des fossés n'a pas été observé lors de la visite de terrain. Cela n'exclut en rien l'absence de rejet dans l'environnement, et des « traces » sont d'ailleurs observée au niveau de la buse. Seul un diagnostic précis de l'installation autonome par le SMEA pourrait valider ce point.

*Aspect de la buse : écoulement probable*

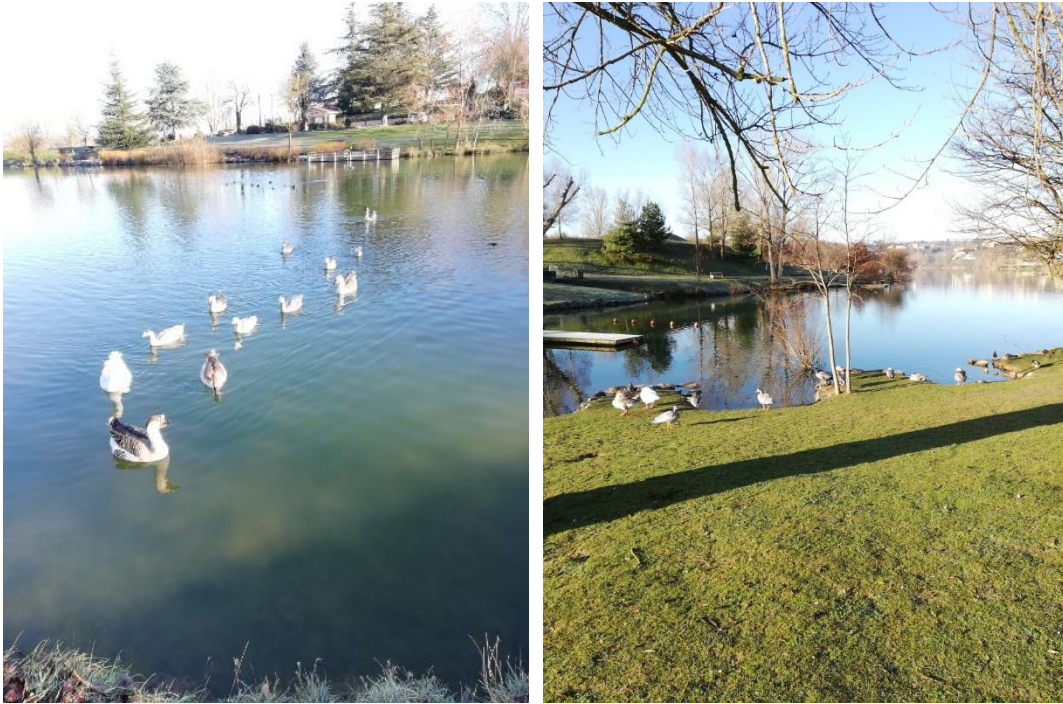
- L'avifaune est toujours très présente sur le plan d'eau et plus particulièrement au niveau de l'emplacement occupé par les jeux gonflables lors de la période estivale. Plus d'une trentaine d'individus ont pu être observés lors de la visite de terrain.

Il faut également préciser que lors des campagnes de suivi, il a été possible d'observer que l'avifaune a tendance à investir les jeux gonflables (en dehors de la fréquentation du public).

***Avifaune aux abords et sur le lac***

- L'impact de l'avifaune sur la qualité bactériologique du lac s'est accru étant donné la forte densité d'oiseaux présents sur le plan d'eau, notamment au niveau des jeux gonflables. Le nombre d'individus augmente d'année en année ;
- L'incidence des animaux de compagnie sur la qualité bactériologique du plan d'eau a été diminuée. La mise en place de distributeurs canins sur le sentier entourant le lac permet de limiter le risque de contamination en germes pathogènes.

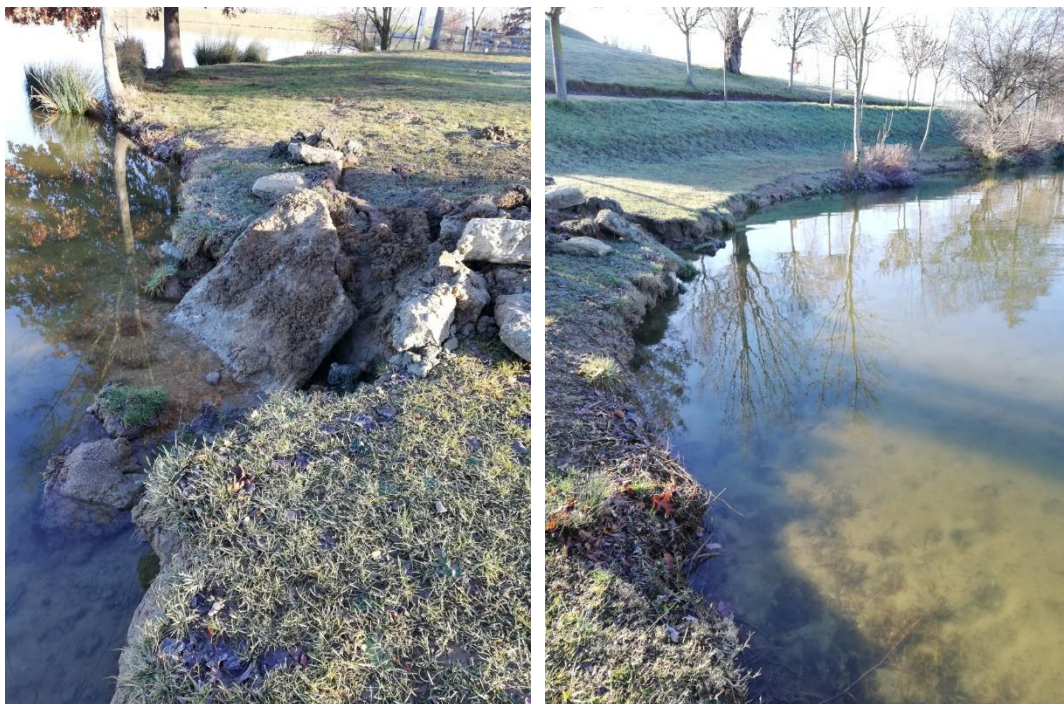
- L'érosion des berges s'est accentuée au cours des années au niveau de la zone de baignade. De nombreux blocs de bétons sont ressortis suite à ce phénomène. Outre leur aspect peu esthétique, ils peuvent compromettre la sécurité des baigneurs.

***Erosion des berges : présence de blocs de bétons***

Au cours des années, l'érosion s'est accentuée au niveau des berges du site de baignade, laissant apparaître des blocs de bétons qui représentent un danger pour la sécurité du public. Des remédiations sont prévues à ce niveau.

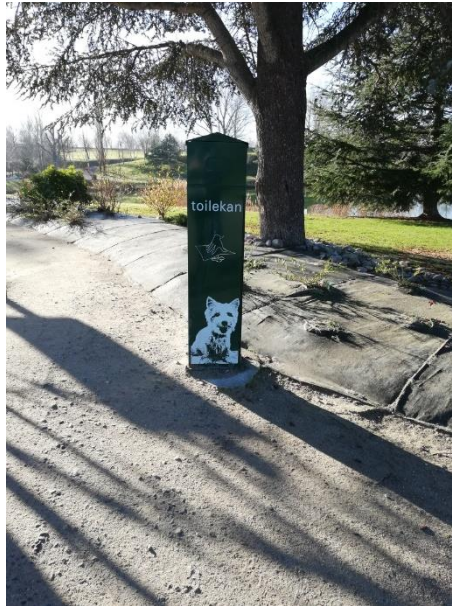
- Deux dispositifs canins (distributeurs de sacs) ont été mis en place à des emplacements stratégiques sur le sentier encadrant le lac. Ces installations limitent le risque de contamination du lac par les déjections canines.

***Dispositif canin localisé en début  
de sentier***

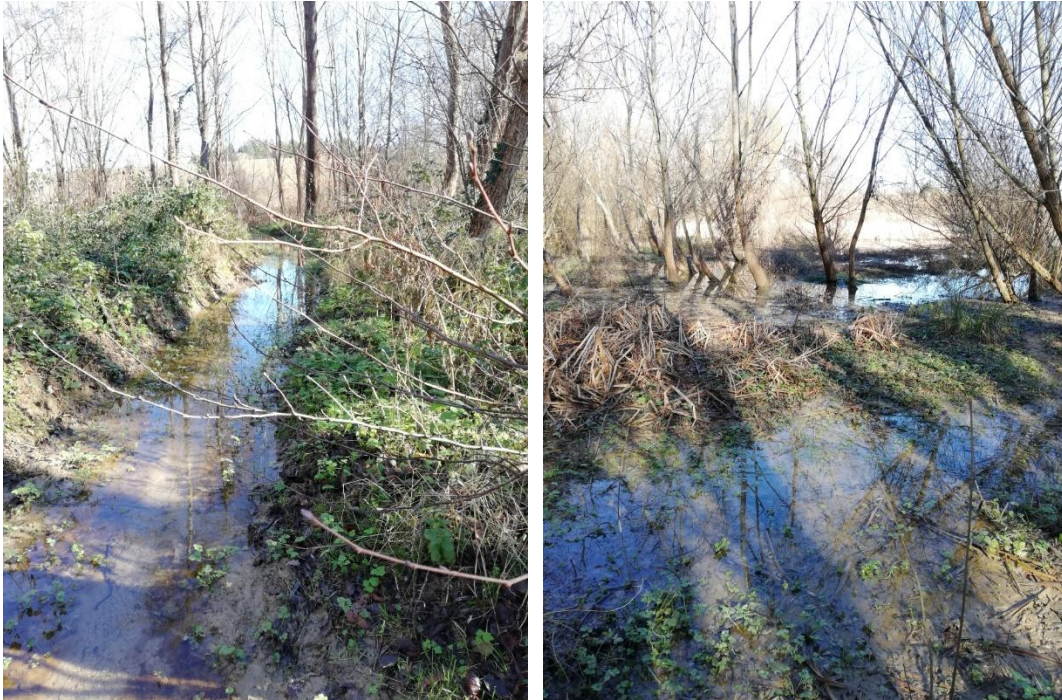
- Un bassin de rétention a été créé à l'est du lac en périphérie du sentier, dans le but de retenir une partie des coulées ayant pu être observée lors de fortes précipitations. Ces écoulements généraient autrefois un risque de contamination de l'eau.
- La parcelle agricole localisée au sud du camping de la Thésauque ne présente toujours pas de bande enherbée. Le risque de contamination en MES et autres polluants par cette parcelle est toujours d'actualité.
- La zone humide localisée au niveau de la confluence de la Thésauque avec le lac a fait l'objet d'un curage. Un petit canal a été réalisé afin d'améliorer son fonctionnement.

**Nettoyage de la zone humide : création d'un canal**
