# FICHE PROFIL DE BAINNADE - Synthèse (Page 1/2)

| Commune : | <b>ANIANE</b> | Site de baignade: | <b>Pont du Diable</b> |

## DESCRIPTION GENERALE DU SITE DE BAINNADE

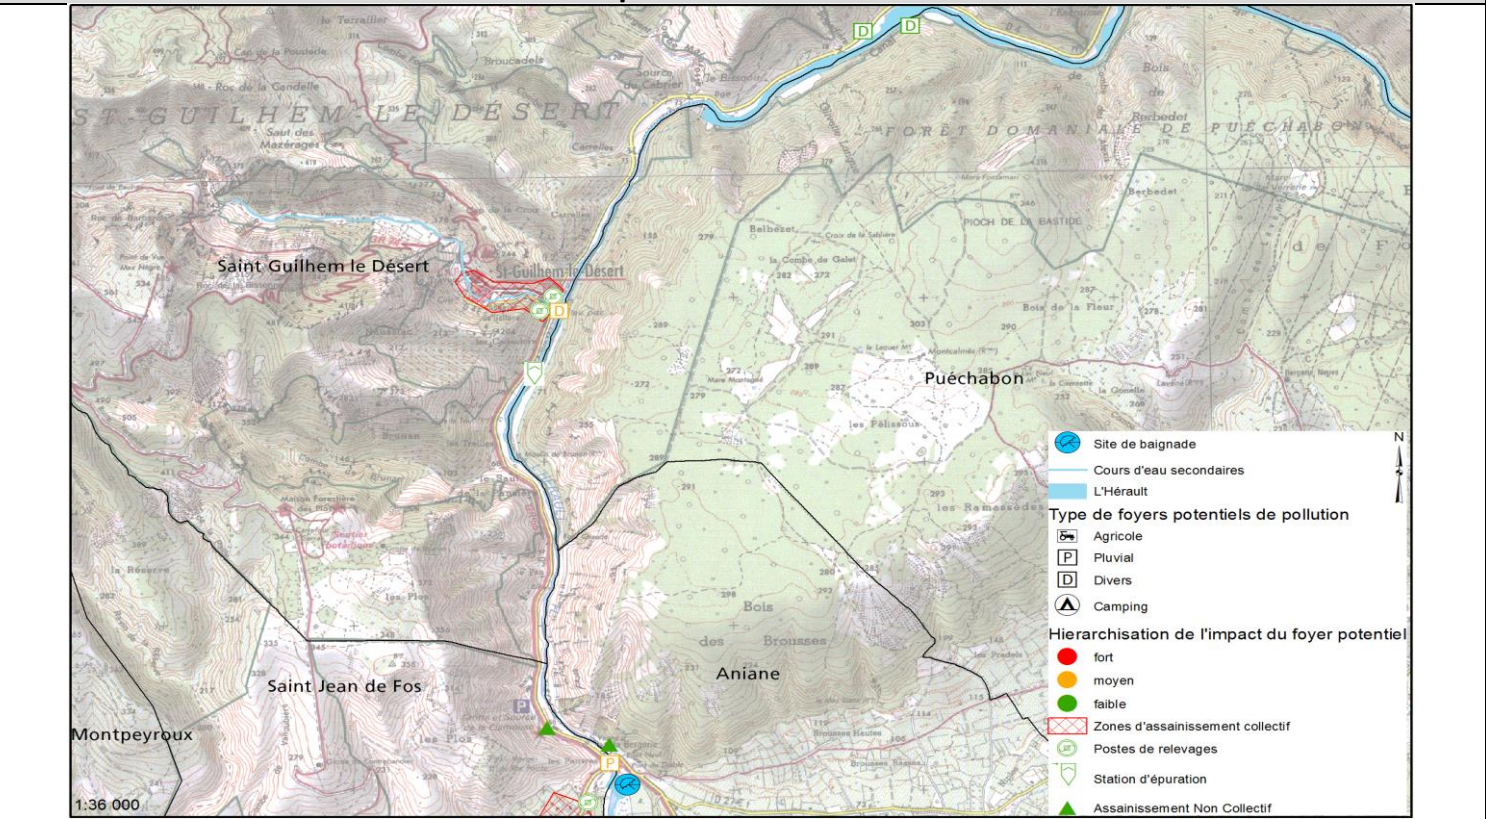
## Recensement et localisation des sources de pollutions

| Diagnostic | | | Gestion préventive des pollutions | | | Plan d'actions | |
|---|---|---|---|---|---|---|---|
| Station de Saint Guilhem | X (faible) | 2,9 km | Aucune | Niveau de rejet. Alarmes d'autosurveillance Pluviométrie | SATESE Services municipaux | Aucune action pertinente | |
| Saint Guilhem PR Fonzes | X (faible) | 3,4 km | Visite mensuelle de surveillance du bon état de fonctionnement du poste (absence de fuites de la bâche, absence de casses du collecteur) | Alarmes de télésurveillance. Déversement d'eaux brutes Pluviométrie | Services municipaux | Aucune action pertinente | |
| Saint Guilhem PR Mairie | X (faible) | 3,4 km | Visite mensuelle de surveillance du bon état de fonctionnement du poste | Alarmes de télésurveillance. Déversement d'eaux brutes Pluviométrie | Services municipaux | Aucune action pertinente | |
| Assainissement non collectif n°4 et 5 (La Grotte de clamouse et Le restaurant La Bergerie) | X (faible) | 600 m et 300 m m | Aucune | Niveau de remplissage des fosses et état de la fosse | Propriétaires, Service assainissement non collectif | Travaux de création d'un nouveau système assainissement non collectif pour le restaurant la bergerie | 2012 |
| Pluvial routier St Jean de Fos | X (moyen) | 150 m | Visites mensuelles de surveillance visant à déceler tout apport potentiel divers de contamination dans le caniveau. | Présence de traces de contamination dans le caniveau | Services municipaux | Aucune action pertinente | |
| Confluence avec le Verdus | X (moyen) | 3,3 km | Visite annuelle de pré-saison visant à déceler d'éventuelles contaminations des sources et affluents. | Présence de traces de contamination, odeurs, mousses. | Services municipaux | Aucune action pertinente | |
