# *Profil de baignade*

### *du plan d'eau de Bellebouche à Mézières en Brenne*

**Profil de type 2 :**

Rédaction par Sylvain ROCHETEAU et Louise MARTIN  
Minyvel Environnement Le Medec

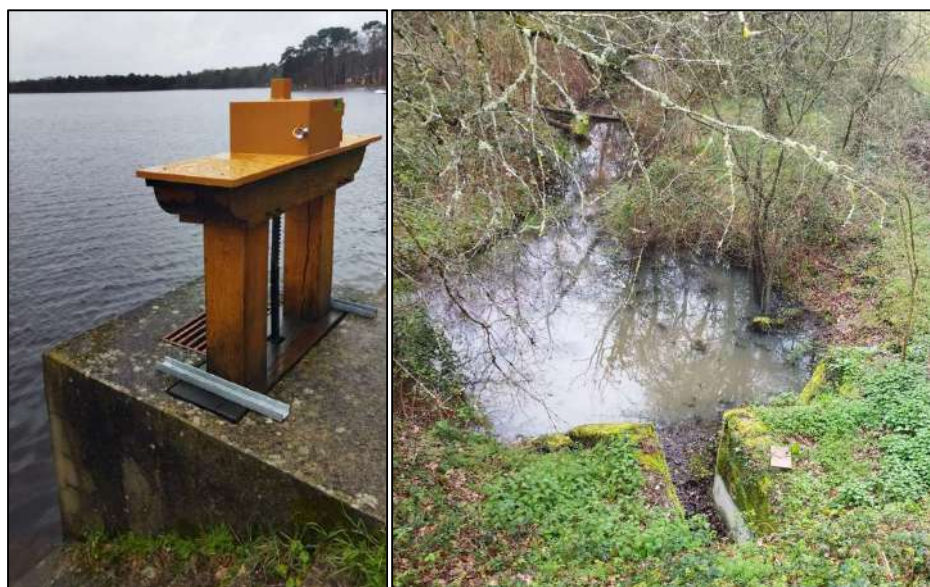
Figure 12 : Ouvrage de sortie (n°1) côté amont (à gauche) et aval (à droite)

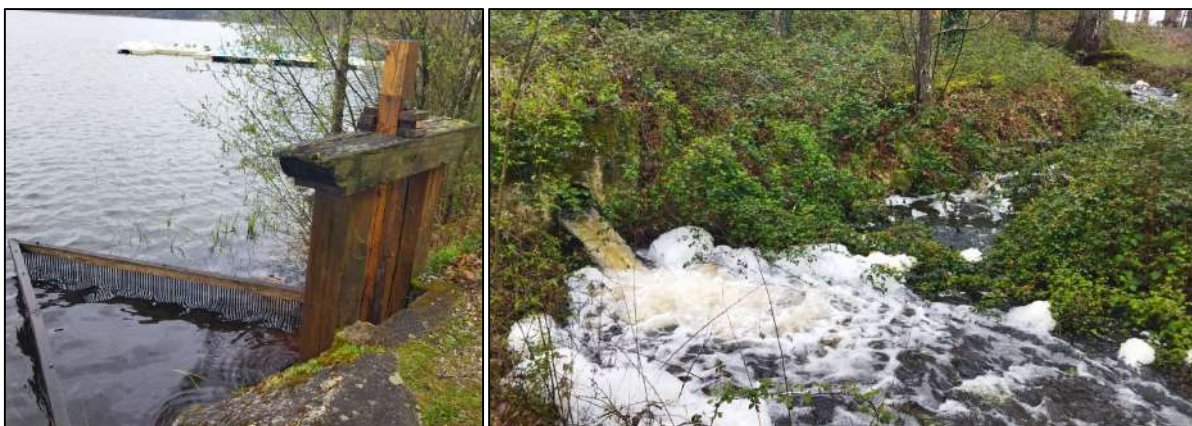
Figure 13 : Ouvrage de sortie (n°2) côté amont (à gauche) et aval (à droite)

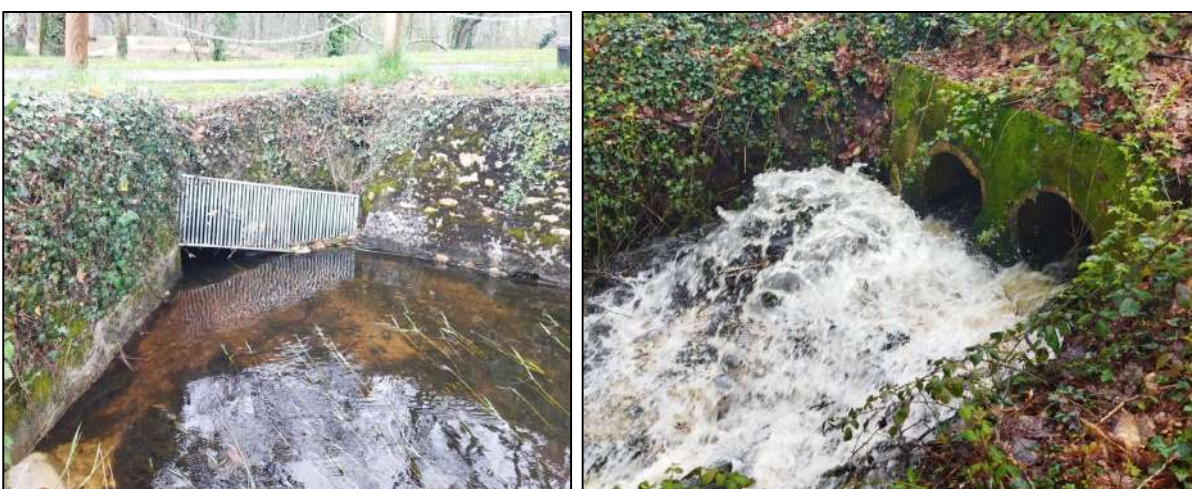
Figure 14 : Ouvrage de sortie (n°3) côté amont (à gauche) et aval (à droite)

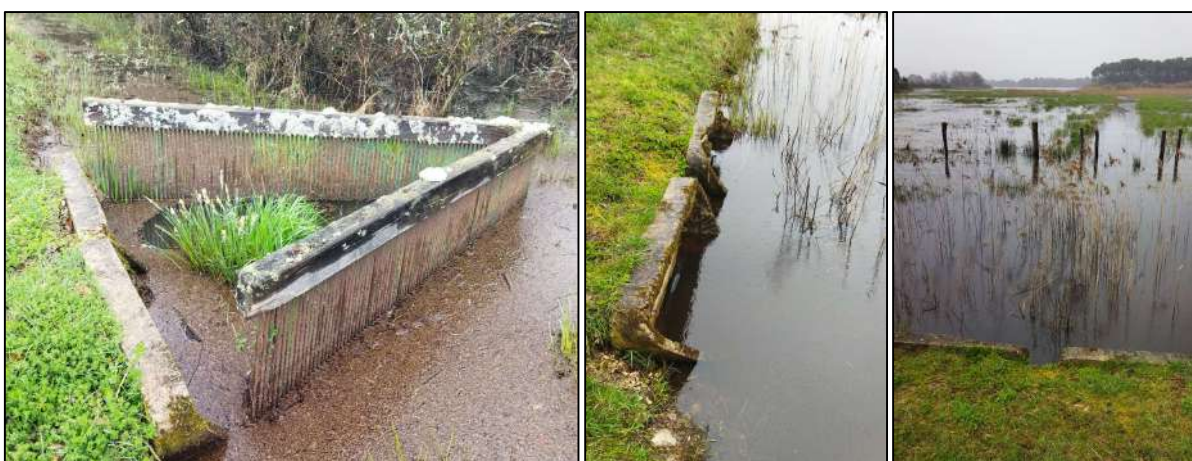
Figure 15 : Ouvrage d'alimentation (n°4) côté amont (à gauche), aval (au milieu) et zone inondée (à droite)

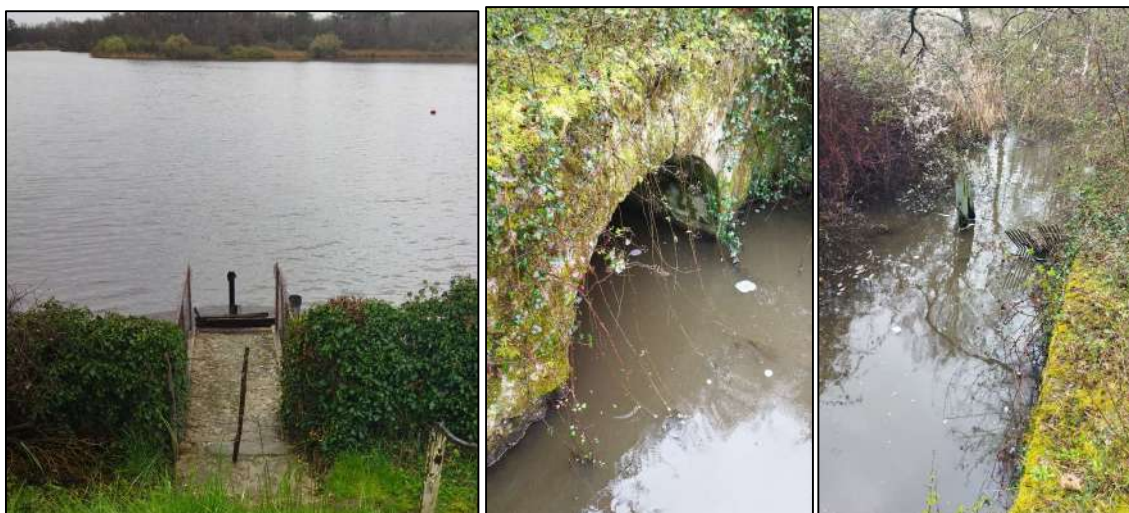
Figure 16 : Ouvrage d'alimentation (n°5) côté amont (à gauche) et aval (au milieu) prolongé par un canal (à droite)

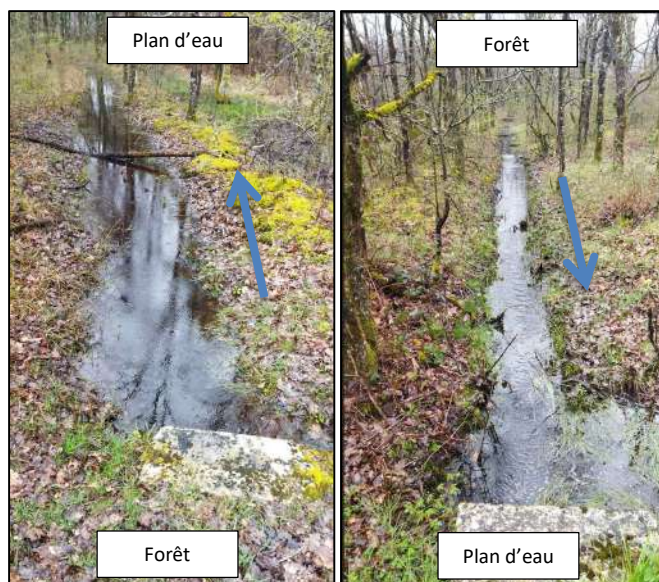
Hormis le réseau hydrologique de surface, un seul exutoire d'eau pluvial a été recensé sur le site. Celui-ci est situé à l'ouest du plan d'eau et concentre les eaux des fossés de drainage de la zone boisée (environ 1 km<sup>2</sup>).

Figure 17 : Fossé regroupant les eaux de ruissellement vu depuis l'aval du chemin (à gauche) et l'amont (à droite)  
(26/03/2024)

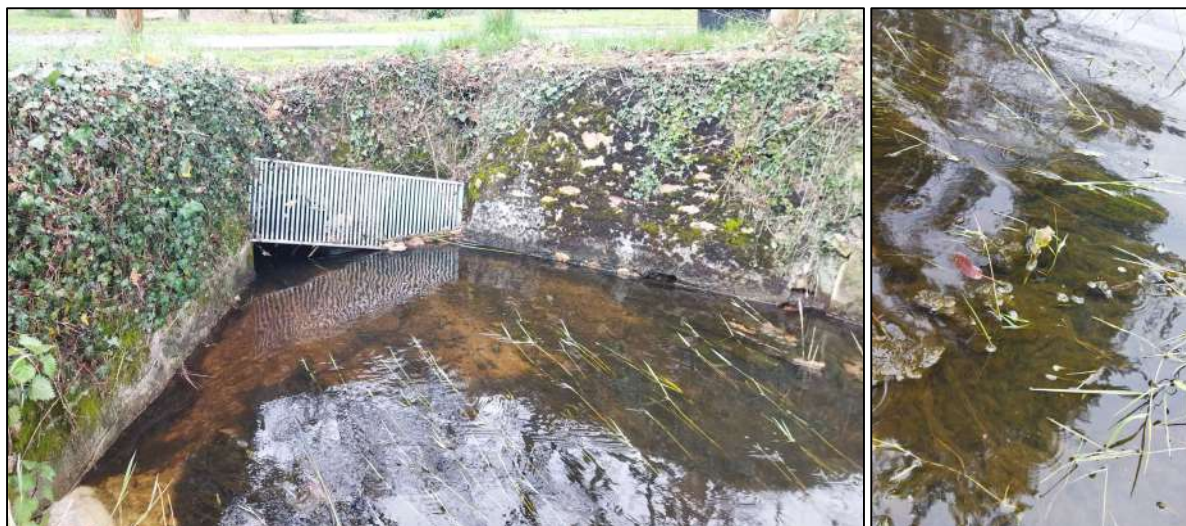
Des développements d'algues filamenteuses ont également été observés lors de notre passage du 26 mars 2024 en particulier devant l'ouvrage de sortie n°3 mais aussi ponctuellement en bordure. Cette abondance d'algues peut être le signe d'une disponibilité en nutriments.

Figure 21 : Accumulation d'algues devant l'ouvrage de sortie n°3, vue générale (à gauche) et zoom (à droite)

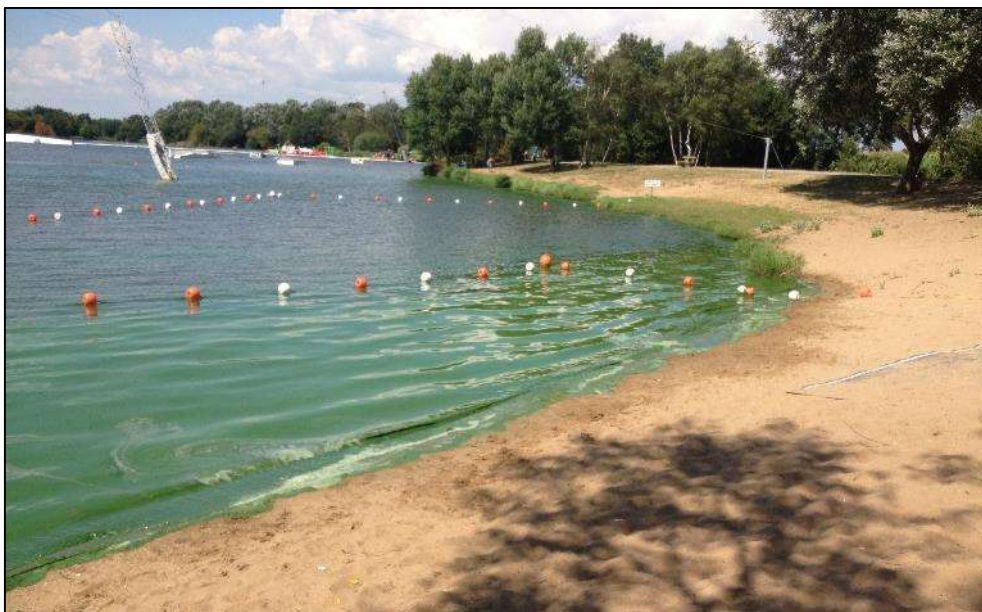
A titre illustratif, le cliché suivant illustre l'importance du vent dans les accumulations.

**Figure 50 : Au vent (amoncellement de l'efflorescence), sous le vent (eau limpide) note : photo d'illustration (hors baignade étudiée)**
