Document de synthèse : Plage du Courant | Commune de Mimizan - Landes

Date d'élaboration du profil de baignade : 01/09/2010

Date de mise à jour : 12/04/2023

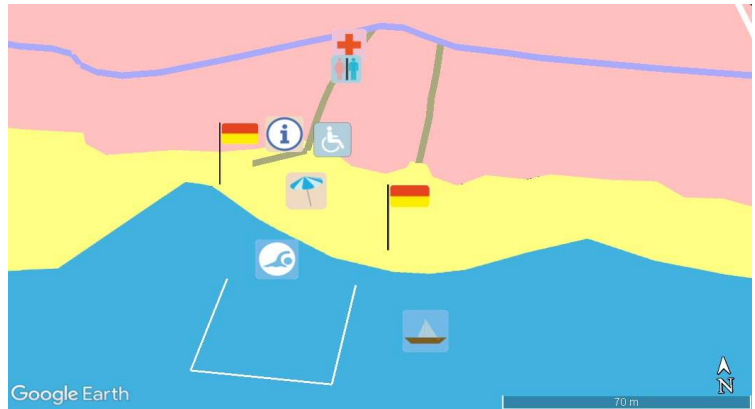
La zone de baignade est placée arbitrairement sur ce schéma.
